UNIVERSIDAD TÉCNICA DE AMBATO

**IMPLEMENTACIÓN DEL PROCESO DE CONSERVACIÓN DE LA
ESTRUCTURA DE LA CAPA DE RODADURA DE LA VÍA ALTERNA PATATE-
BAÑOS EN EL TRAMO Km 2+350 – Km 4+700 DE LA PROVINCIA DE
TUNGURAHUA.**

AUTOR: Darío Bolívar Chicaiza Carchi

2019

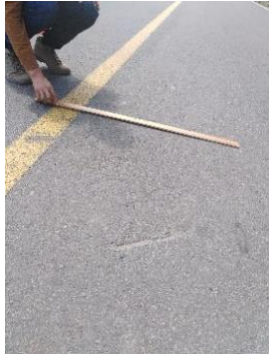
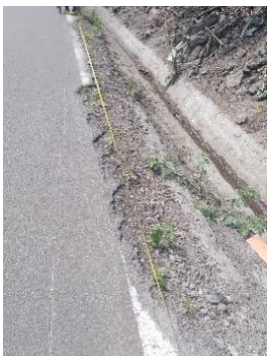
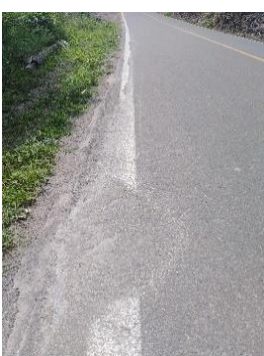
| | | UNIVERSIDAD TECNICA DE AMBATO FACULTAD DE INGENIERIA CIVIL Y MECÁNICA CARRERA DE INGENIERÍA CIVIL | | | | | |
|---|---|--|---|--|---|--|---|
| Abscisa = | 2+350 | | | Abscisa = | 2+525 | | |

| | | UNIVERSIDAD TECNICA DE AMBATO FACULTAD DE INGENIERIA CIVIL Y MECÁNICA CARRERA DE INGENIERÍA CIVIL | | | | | |
|---|---|--|---|--|---|--|---|
| Número = | 1 | Daño = | AP(12), FB(7), DA(19) | Número = | 2 | Daño = | FL(10), DA(19) |

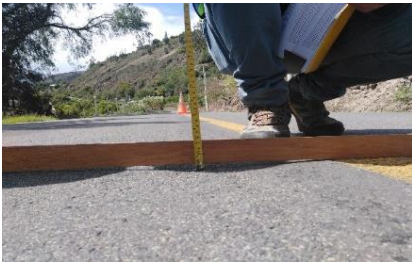
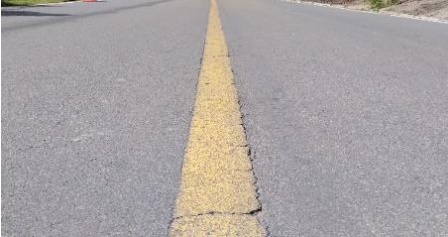
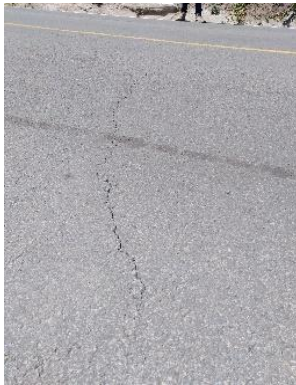
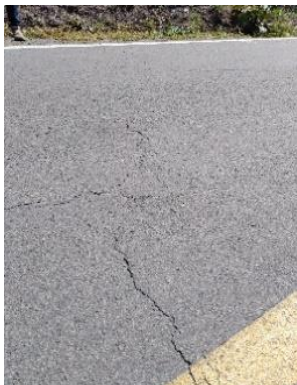
| | | UNIVERSIDAD TECNICA DE AMBATO FACULTAD DE INGENIERIA CIVIL Y MECÁNICA CARRERA DE INGENIERÍA CIVIL | | | | | |
|---|---|--|---|--|---|--|---|
| Abscisa = | 2+700 | | | Abscisa = | 2+875 | | |

| | | UNIVERSIDAD TECNICA DE AMBATO FACULTAD DE INGENIERIA CIVIL Y MECÁNICA CARRERA DE INGENIERÍA CIVIL | | | | | |
|---|---|--|---|--|---|--|---|
| Número = | 3 | Daño = | A(15), FL(10) | Número = | 4 | Daño = | FL(10) |

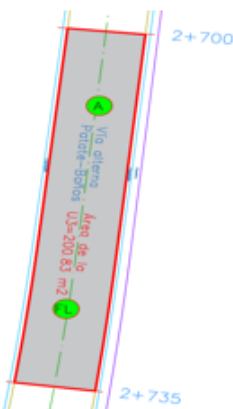
| UNIVERSIDAD TÉCNICA DE AMBATO | | | | | | | | | | | | |
|--|---|--|---|---|---|---|---|---|---|---|--|---|
| 1 | PC | PIEL DE COCODRILO | m2 | | A, FL | | | 2+700 | 2+735 | OBSERVACIÓN: | -Se pudo evidenciar 3 daños en la unidad 1 | |

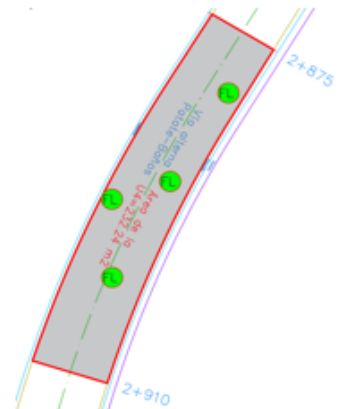
| <div style="display: flex; justify-content: space-between; align-items: center;"> <div style="text-align: center;"> UNIVERSIDAD TÉCNICA DE AMBATO FACULTAD DE INGENIERÍA CIVIL Y MECÁNICA CARRERA DE INGENIERÍA CIVIL ÍNDICE DE CONDICIÓN DEL PAVIMENTO (PCI) </div> </div> | | | | | | | | | | | | | |
|--|---|--|---|---|--|---|---|---|---|---|---|---|---|
| 1 | PC | PIEL DE COCODRILO | m2 | | FL | | | | 2+875 | 2+910 | 4 | | |

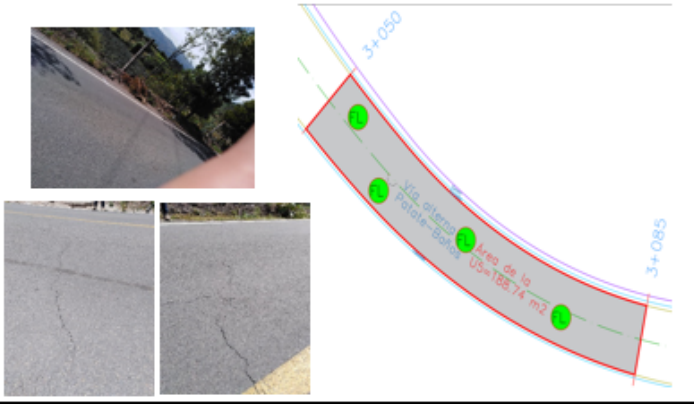
| UNIVERSIDAD TECNICA DE AMBATO | | FACULTAD DE INGENIERIA CIVIL Y MECANICA | | CARRERA DE INGENIERIA CIVIL | | ÍNDICE DE CONDICIÓN DEL PAVIMENTO (PCI) | | | | | | |
|--|---|--|---|---|---|--|---|--|---|---|---|---|
| 1 | PC | PIEL DE COCODRILO | m2 | | FL | | | | | | | |

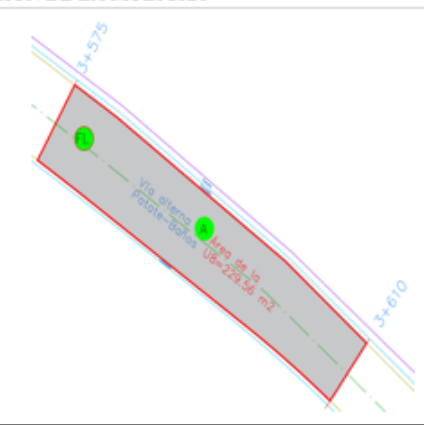
| <div style="display: flex; justify-content: space-between; align-items: center;"> <div style="text-align: center;"> UNIVERSIDAD TÉCNICA DE AMBATO FACULTAD DE INGENIERÍA CIVIL Y MECÁNICA CARRERA DE INGENIERÍA CIVIL ÍNDICE DE CONDICIÓN DEL PAVIMENTO (PCI) </div> </div> | | | | | | | | | | | | | |
|--|---|--|---|---|---|---|---|---|---|---|---|---|---|
| 1 | PC | PIEL DE COCODRILO | m2 | | FL, A | | UNIDAD DE MUESTREO: | 8 | ÁREA DE MUESTREO: | 229.56 | ABSCISA INICIAL: | | |

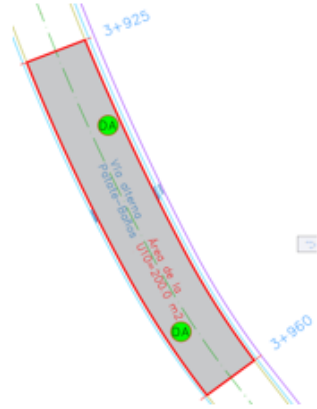
Anexo D-11: Daño de la Unidad de Muestreo 10, para el Índice de Condición del Pavimento

| No | | CODIGO | DAÑO | UNIDAD | SELECCIÓN | CÓDIGO DE FALLA: | SECCION DE LA MUESTRA | | | | | | |
|---|---|---|---|---|---|---|---|--|--|---|---|---|---|
| 1 | | PC | PIEL DE COCODRILO | m2 | | DA | | | | | | | |

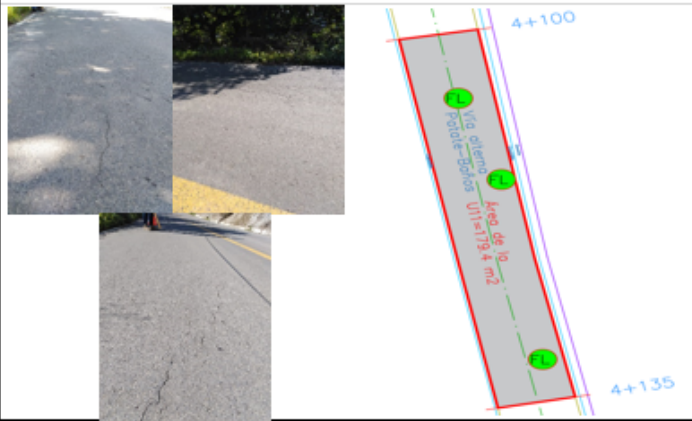
| <div style="display: flex; justify-content: space-between; align-items: center;"> <div style="text-align: center;"> UNIVERSIDAD TÉCNICA DE AMBATO FACULTAD DE INGENIERÍA CIVIL Y MECÁNICA CARRERA DE INGENIERÍA CIVIL ÍNDICE DE CONDICIÓN DEL PAVIMENTO (PCI) </div> </div> | | | | | | | | | | | | | | |
|--|---|--|---|---|---|---|--|---|--|---|---|---|---|---|
| 1 | PC | PIEL DE COCODRILO | m2 | | | UNIDAD DE MUESTREO: 11 ÁREA DE MUESTREO: 179.4 ABSCISA INICIAL: 4+100 ABSCISA FINAL: 4+135 | | | | | | | | |

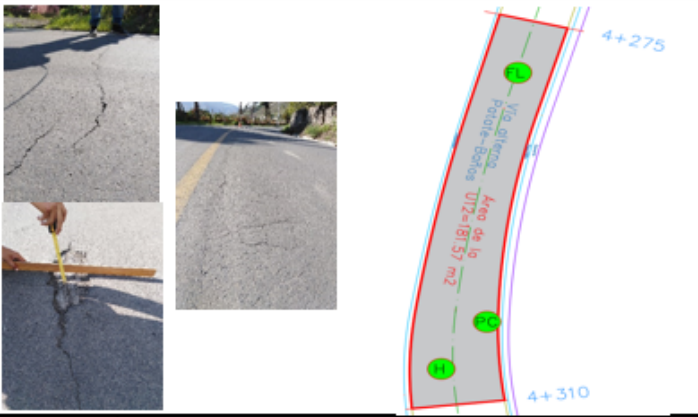
| UNIVERSIDAD TÉCNICA DE AMBATO | | FACULTAD DE INGENIERÍA CIVIL Y MECÁNICA | | CARRERA DE INGENIERÍA CIVIL | | ÍNDICE DE CONDICIÓN DEL PAVIMENTO (PCI) | | | | | | |
|--|---|--|---|---|---|--|--|--|--|---|---|---|
| 1 | PC | PIEL DE COCODRILO | m2 | X | FL, PC, H | | | | | | | |

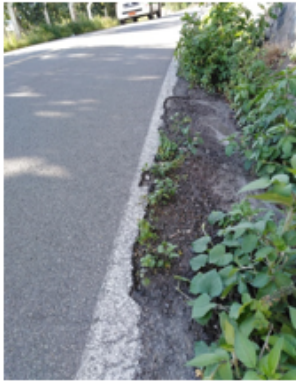
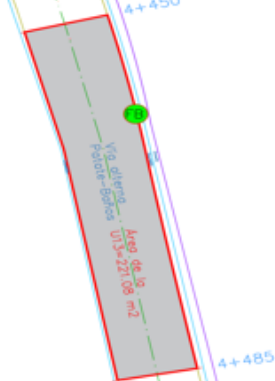
| UNIVERSIDAD TÉCNICA DE AMBATO | | | | | | | | | | | | | |
|--|---|--|---|---|---|---|---|---|---|---|--|---|---|
| 1 | PC | PIEL DE COCODRILO | m2 | | FB | | | UNIDAD DE MUESTREO: | 13 | ÁREA DE MUESTREO: | 221.08 | | |
