UNIVERSIDAD TÉCNICA DE AMBATO
FACULTAD DE INGENIERÍA CIVIL Y MECÁNICA
CONTAJE DE TRÁFICO VOLUMÉTRICO

PROYECTO: EVALUACIÓN DE LA INFRAESTRUCTURA VIAL ACTUAL DE LA AV. COTOPAXI Y RIO ESTACIÓN No: ESTADO DEL UBAICACIÓN: Av. Cotopaxi SENTIDO: Ambos sentidos
CUTUCHI DE 2,46 KM DE LONGITUD PERTENECIENTE A LA PARROQUIA ELOY ALFARO, HOJA No: 2 / 7
FECHA: 14/10/2021 DIA: MARTES TIEMPO: SOLEADO RESPONSABLE: EVELYN CAISAGUANO

Anexo – C; Índice de Condición de Pavimento (PCI).

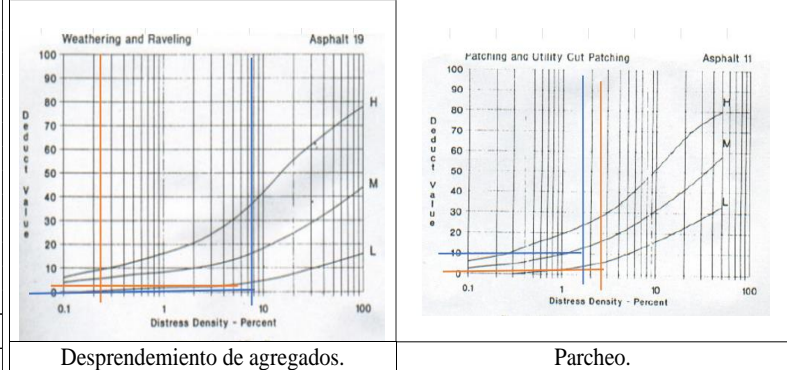
Desprendimiento de agregados.

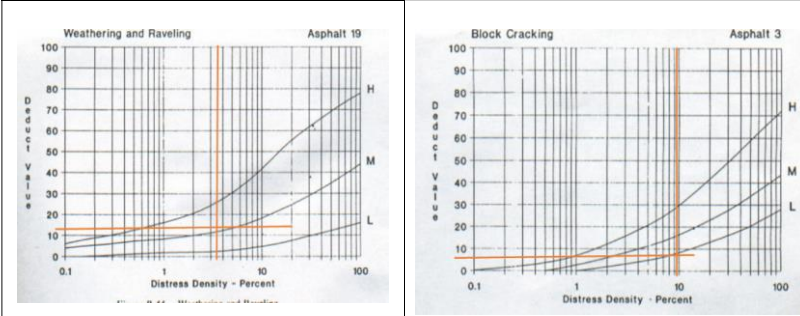
Desprendimiento de agregados.

Agrietamiento en bloque.

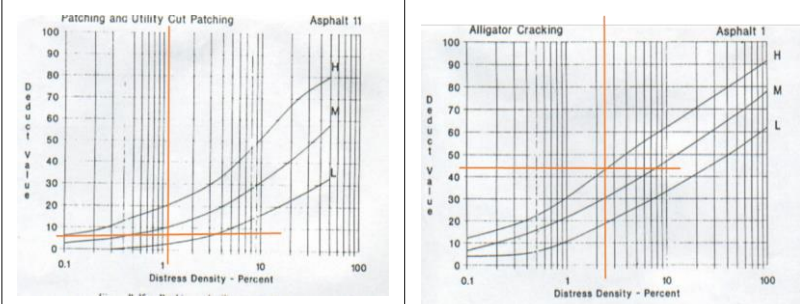
Parqueo.

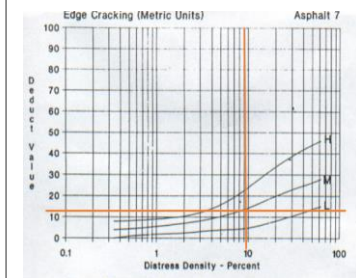
Parqueo.

Grieta de borde.

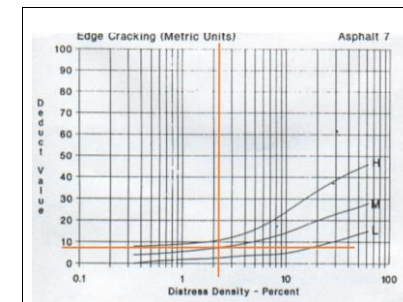
Parqueo.

Grieta de borde.

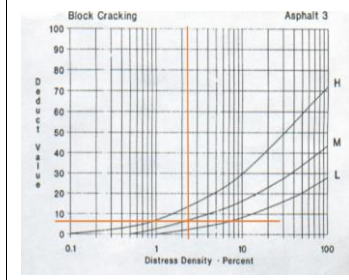
Grieta de borde.

Agrietamiento en bloque.

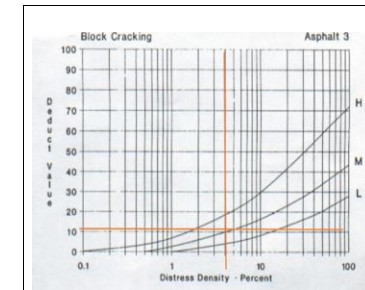
Piel de Cocodrillo.

Agrietamiento en bloque.

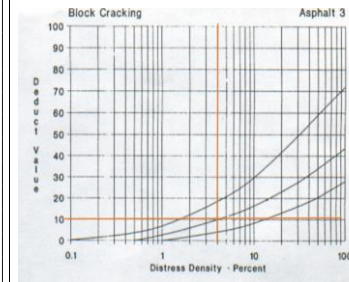
Agrietamiento en bloque.

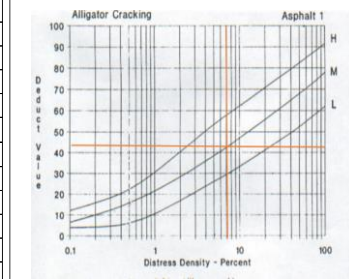
Piel de Cocodrilo.

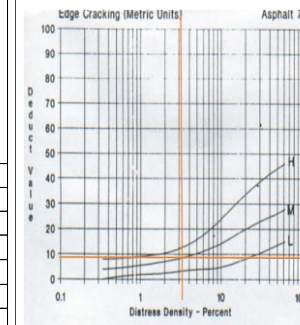
Grieta de borde.

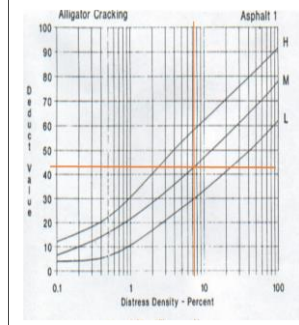
Piel de Cocodrilo.

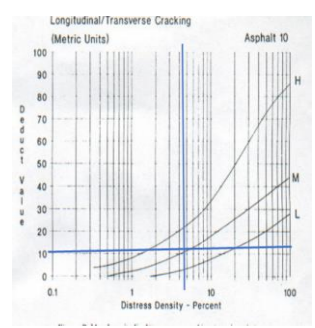
Grieta Longitudinal y Transversal.

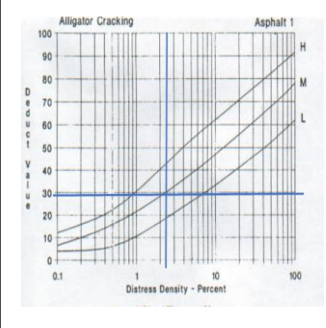
Piel de Cocodrilo.

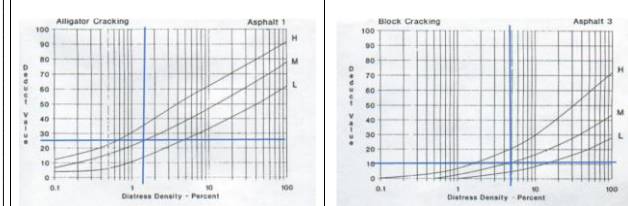
Piel de Cocodrillo.

Agrietamiento en bloque.

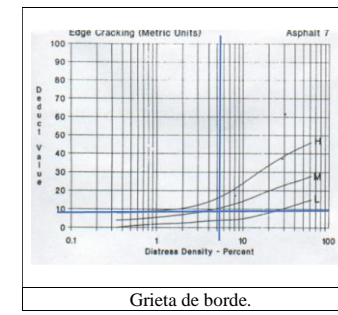
Parcheo

Grieta de borde.

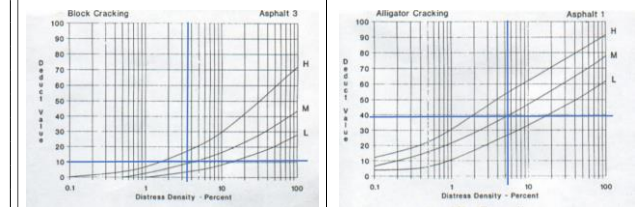
Agrietamiento en bloque.

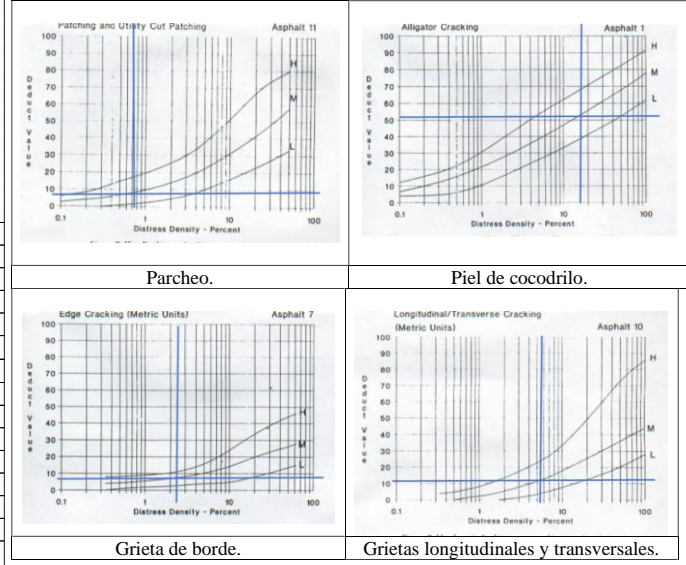
Parcheo. Piel de cocodrilo. Grieta de borde. Grietas longitudinales y transversales.

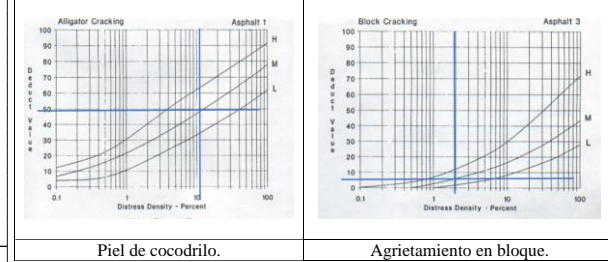
Piel de cocodrilo.

Agrietamiento en bloque.

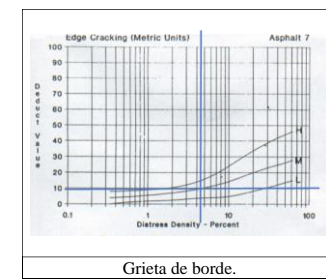
Grieta de borde.

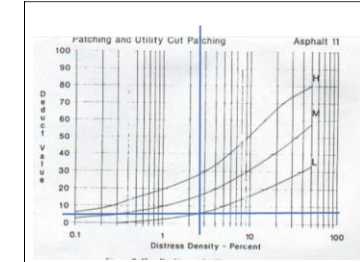
Parcheo.

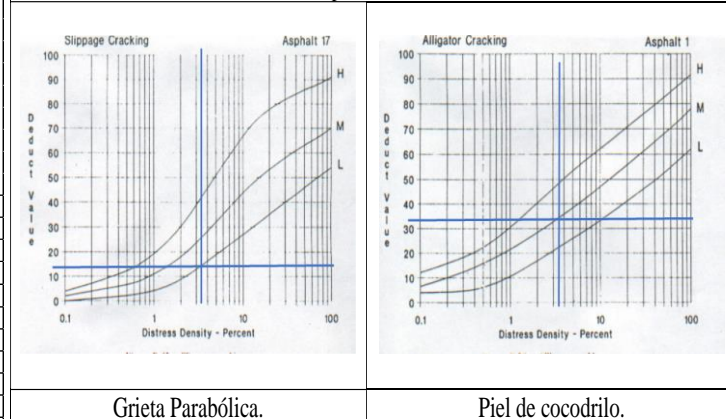
Grieta Parabólica.

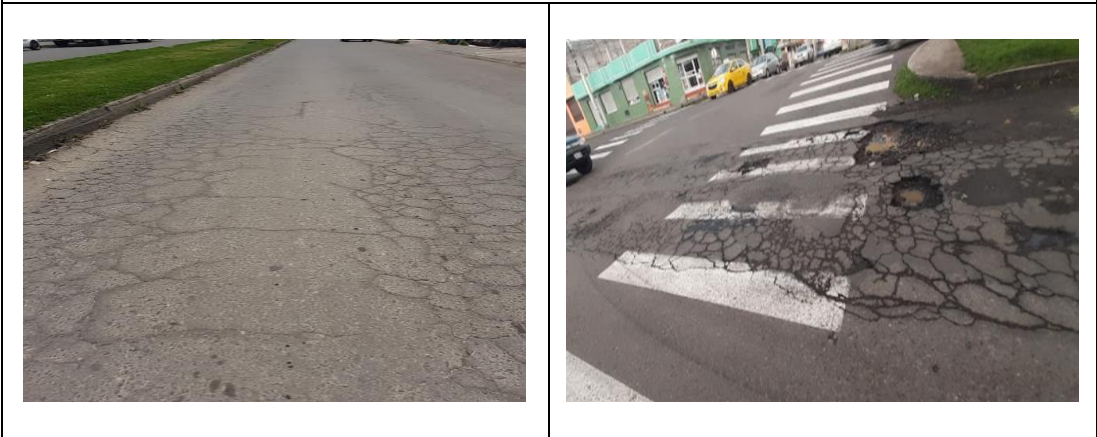
Fallas encontradas en la vía para el análisis PCI
