UNIVERSIDAD TÉCNICA DE AMBATO

MAESTRÍA EN INGENIERÍA CIVIL

Tema: Evaluación de la vulnerabilidad sísmica de edificaciones de estructuras metálicas en la parroquia Atahualpa, Ambato, Ecuador: Propuesta de reforzamiento estructural de una edificación representativa.

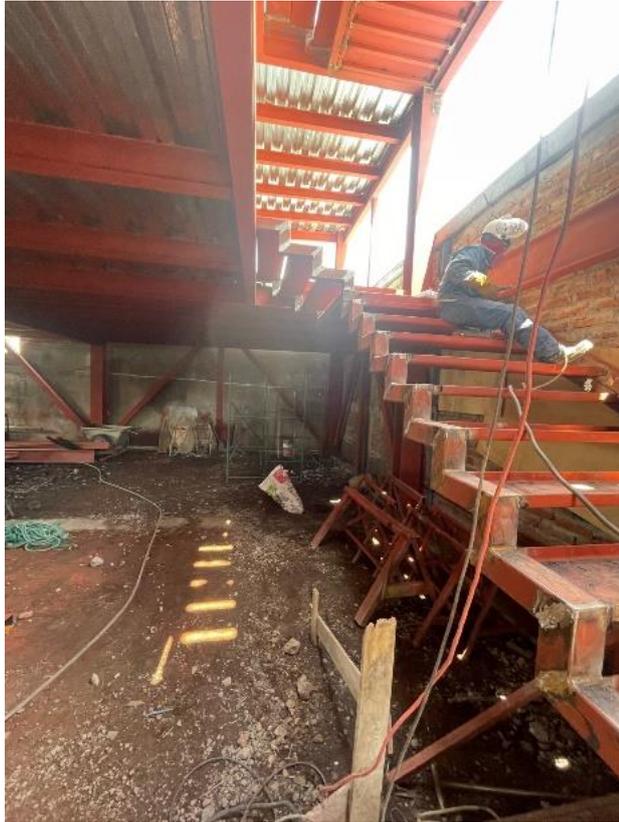
Figura 24. Vista de entre piso y escaleras

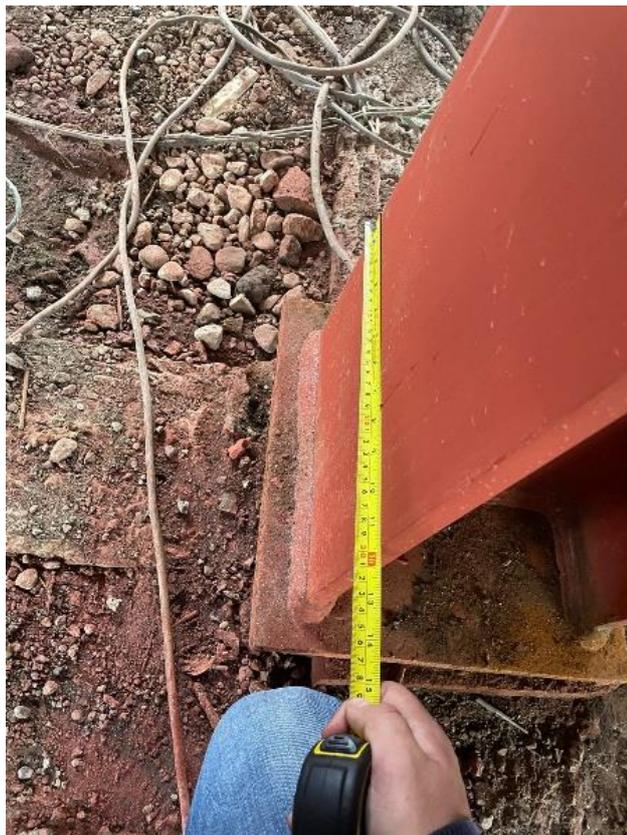
Figura 25. Corroboración de dimensiones de la columna HEB 300

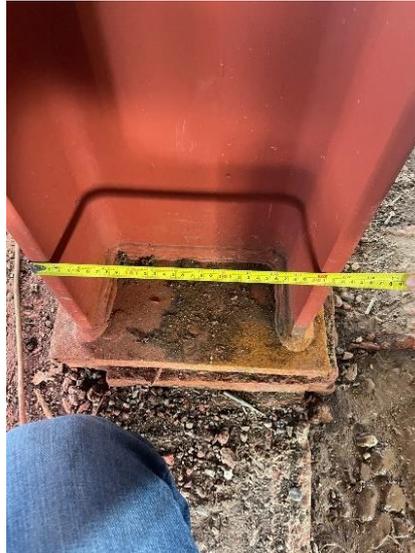
Figura 26. Corroboración de dimensiones de la columna HEB 320
