# UNIVERSIDAD TÉCNICA DE AMBATO

**TEMA:** “Evaluación de vulnerabilidad sísmica de edificaciones de estructuras metálicas en la parroquia La Matriz, Ambato, Ecuador: Propuesta de reforzamiento estructural de una edificación representativa”

**Autor:** Ing. Leticia Abigail Mayorga Ases

2023

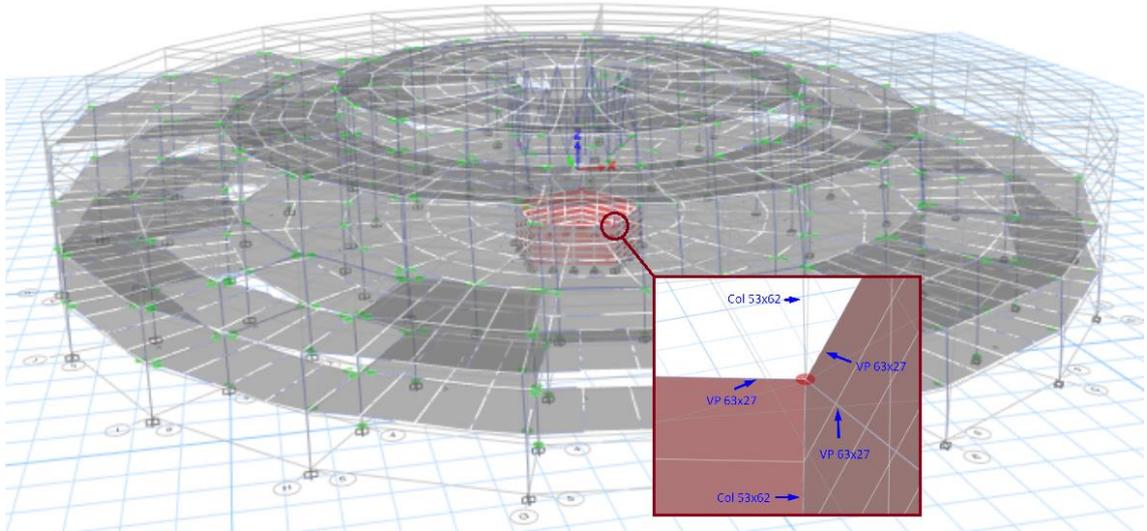
Figura 4- 29: Ubicación de las rótulas críticas

Luego del análisis *Pushover*, se encontraron zonas críticas en las que aparecieron rótulas, una de las más críticas se presentó en la conexión de las columnas con las vigas principales. Las conexiones son elementos críticos en el sistema estructural puesto que si no se diseñan adecuadamente pueden generar colapsos. En la Figura 4-29 se presenta la zona de afectación aproximada y la ubicación de la rótula.

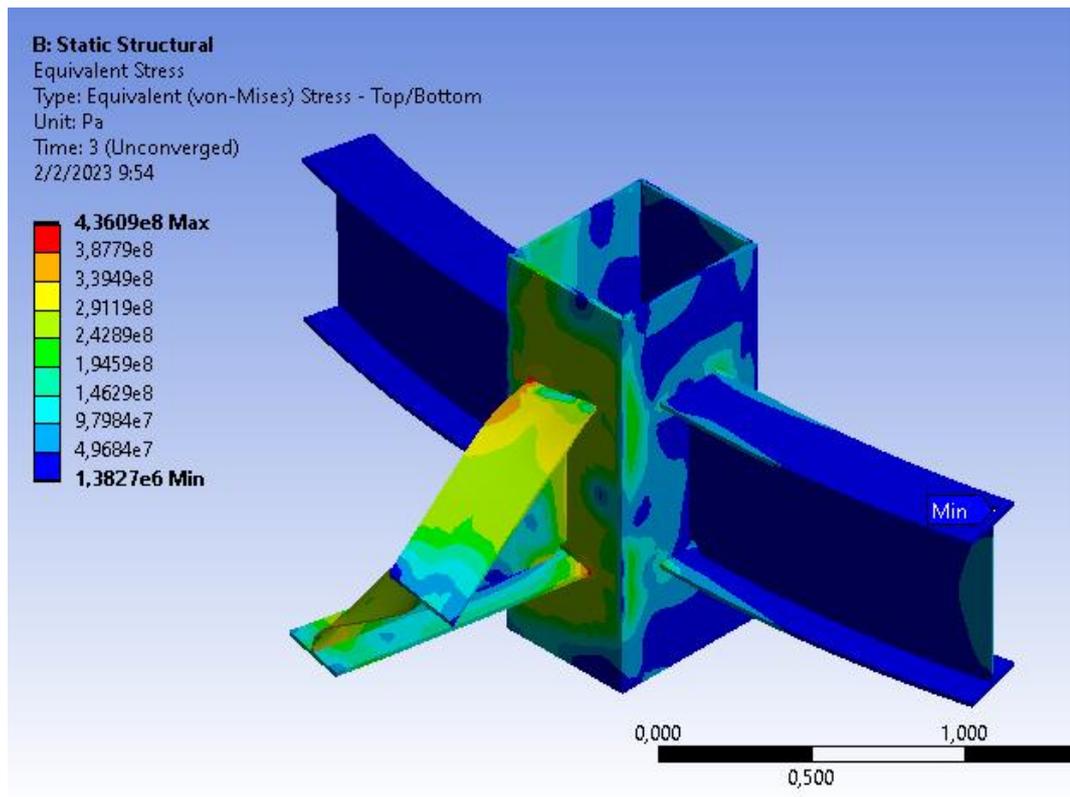
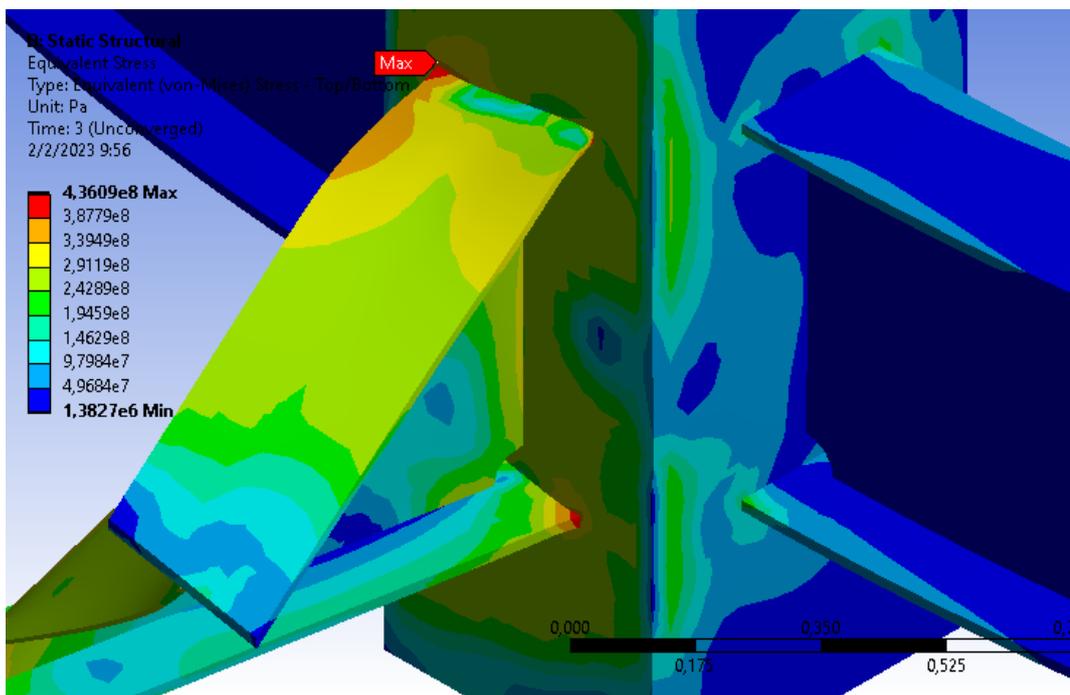
Figura 4- 31: Resultados de tensión equivalente de Von-Mises

En la Figura 4-31 se presentan los resultados de tensiones equivalentes por Von-Mises, se aprecia una distribución de esfuerzos que superan el límite elástico, sin embargo, en las zonas en las que se concentran los esfuerzos como es el caso de los bordes del patín, el valor de las tensiones es elevado, llegando a alcanzar los 436 MPa de forma localizada como se presenta en la Figura 4-31.

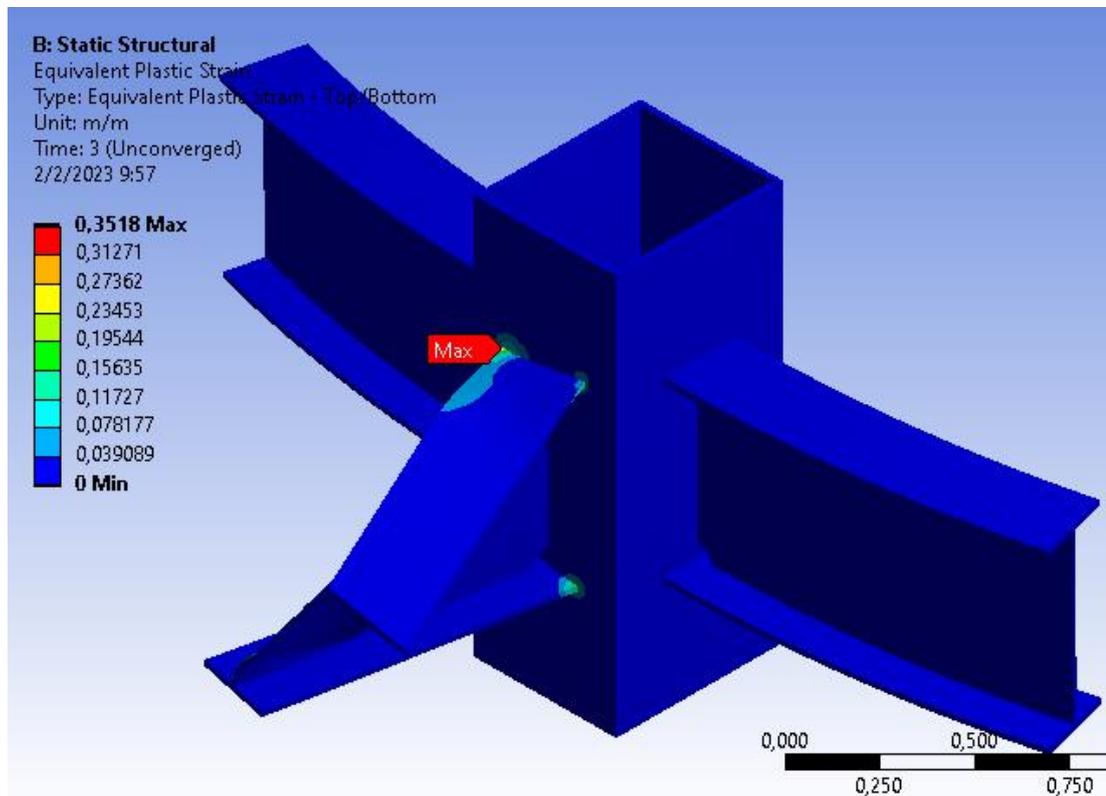
Figura 4- 32: Deformaciones plásticas

concentración de esfuerzo máxima, la deformación plástica máxima de 0,3518 m/ por lo que podría iniciar mecanismos de falla de rotura en la unión de los elementos por el cordón de soldadura.

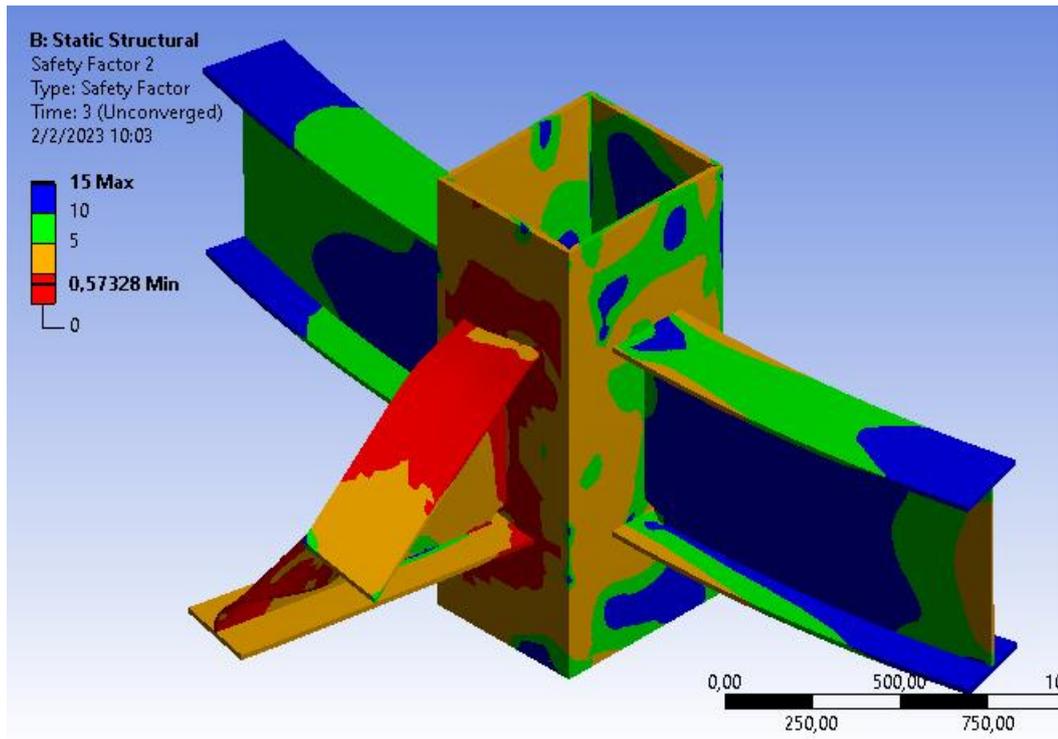
Figura 4- 33: Factor de seguridad aplicado en los elementos

En la Figura 4-33 se presenta las condiciones de trabajo en las que se encuentran los elementos, el factor de seguridad en la zona de acumulación de esfuerzos se visualiza de color rojo, con un valor de 0,57328. Se puede mencionar que en esa zona los esfuerzos son excesivos y como consecuencia no satisface las solicitaciones de carga. Algo que ayudó en las condiciones de trabajo de la conexión fueron los agujeros elaborados en las esquinas de unión entre el alma y el patín puesto que fueron adecuados para la disipación de esfuerzos en esa zona, sin embargo, aún se requiere de un elemento de reforzamiento para verificar que incluso en las zonas pequeñas en las que se produce una deformación plástica no darán origen a mecanismos de falla de rotura que posteriormente puedan propagarse y que el elemento completo falle.

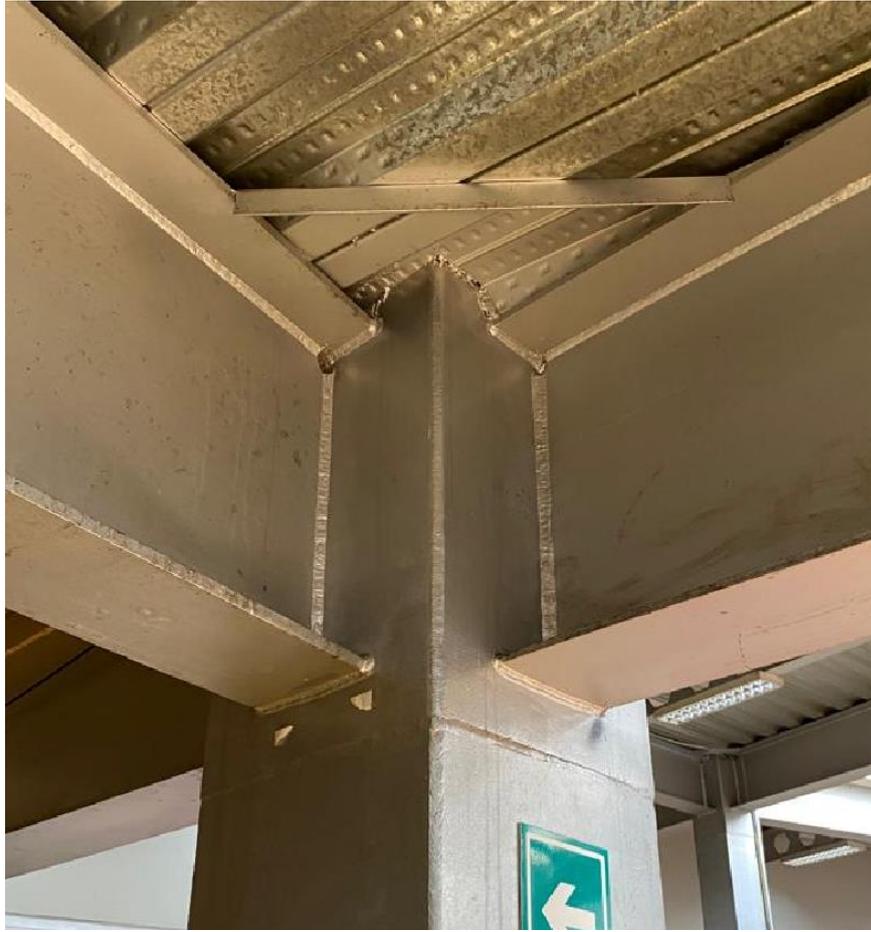
Figura 4- 34: Composición típica de las conexiones en columnas y vigas

El segundo factor que influye de manera negativa en el desempeño sísmico de la edificación fue el de las conexiones en los elementos de vigas y columnas, puesto que no se aplicaron conexiones precalificadas, la manera en la que se encuentran unidos los elementos pueden desencadenar problemas futuros como mecanismos de falla por roturas en los cordones de soldadura y colapso de los elementos. En la Figura 4-31 se presentó que en las zonas de unión se generó una acumulación de esfuerzo e incluso en la zona de afectación esto podría generar una propagación de la falla del material.

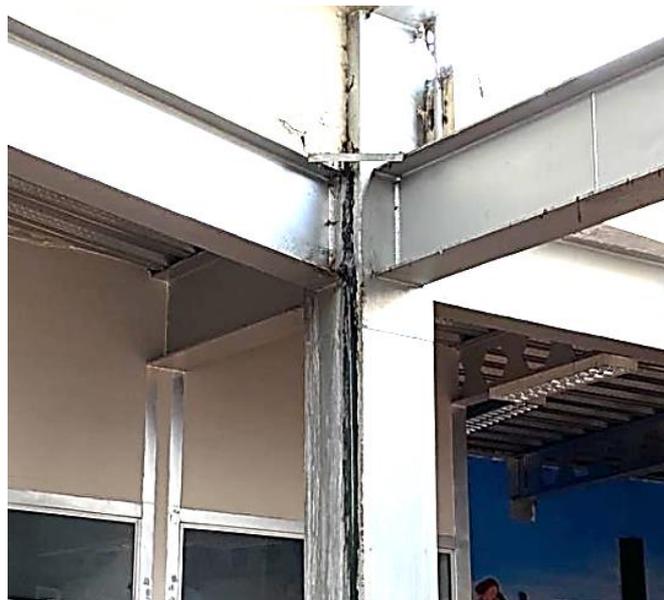
Se identificaron salpicaduras y presencia de humedad impregnada en las columnas, en estos elementos se ha iniciado el proceso de corrosión.
Salpicaduras y corrosión en las vigas

Salpicaduras y corrosión en las columnas

Para mitigar el problema actual de corrosión se debe realizar un mantenimiento correctivo que incluya el retiro de la capa externa de pintura junto con la capa corroída, se podría realizar un arenado con la finalidad de lograr una capa superficial totalmente limpia, posterior a esto se debe aplicar protecciones anticorrosivas en el sistema estructural.

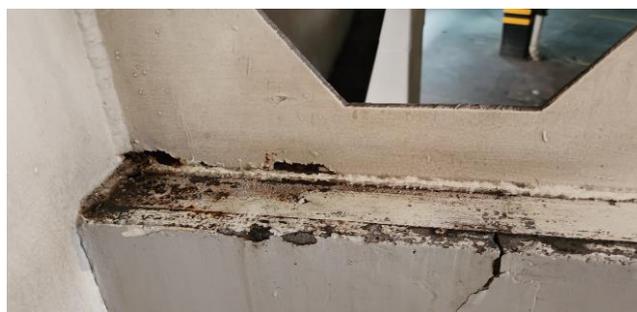
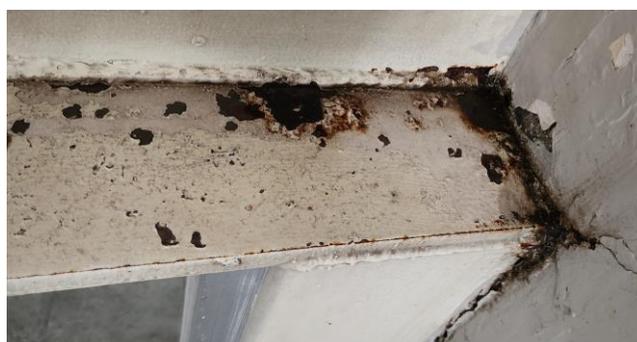
Al igual que en las columnas, en las vigas también se encontraron segmentos con salpicaduras y corrosión en las zonas expuestas por agentes de limpieza y humedad.
Detalle de conexión entre vigas y columna

Salpicaduras y corrosión en las vigas

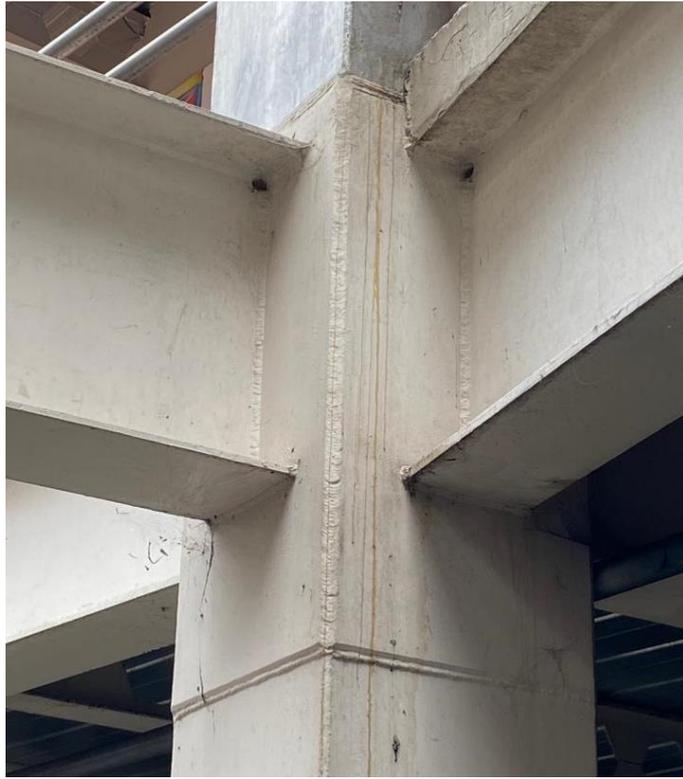
Detalle de conexión entre vigas y columna

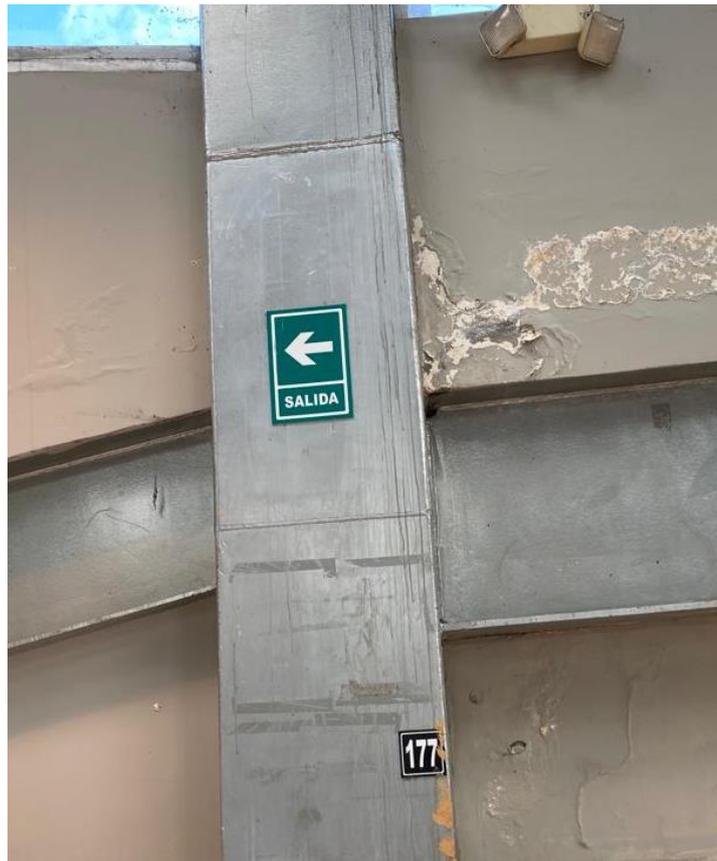
En algunos elementos se han empalmado segmentos de la columna de forma inadecuada, como en el ejemplo en el que el cordón de soldadura de la columna se encontró interfiriendo las secciones de las vigas, generando así una zona de acumulación de esfuerzos y susceptible al daño.
Vigas apoyadas sobre las columnas

Inadecuado ensamble de columnas y vigas

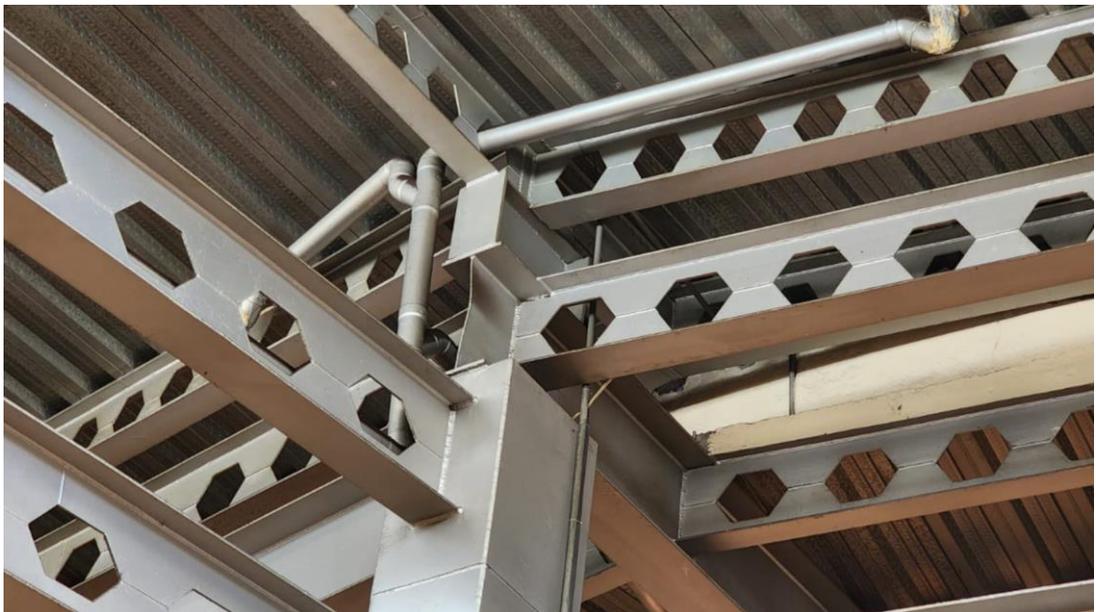
Vigas apoyadas sobre las columnas

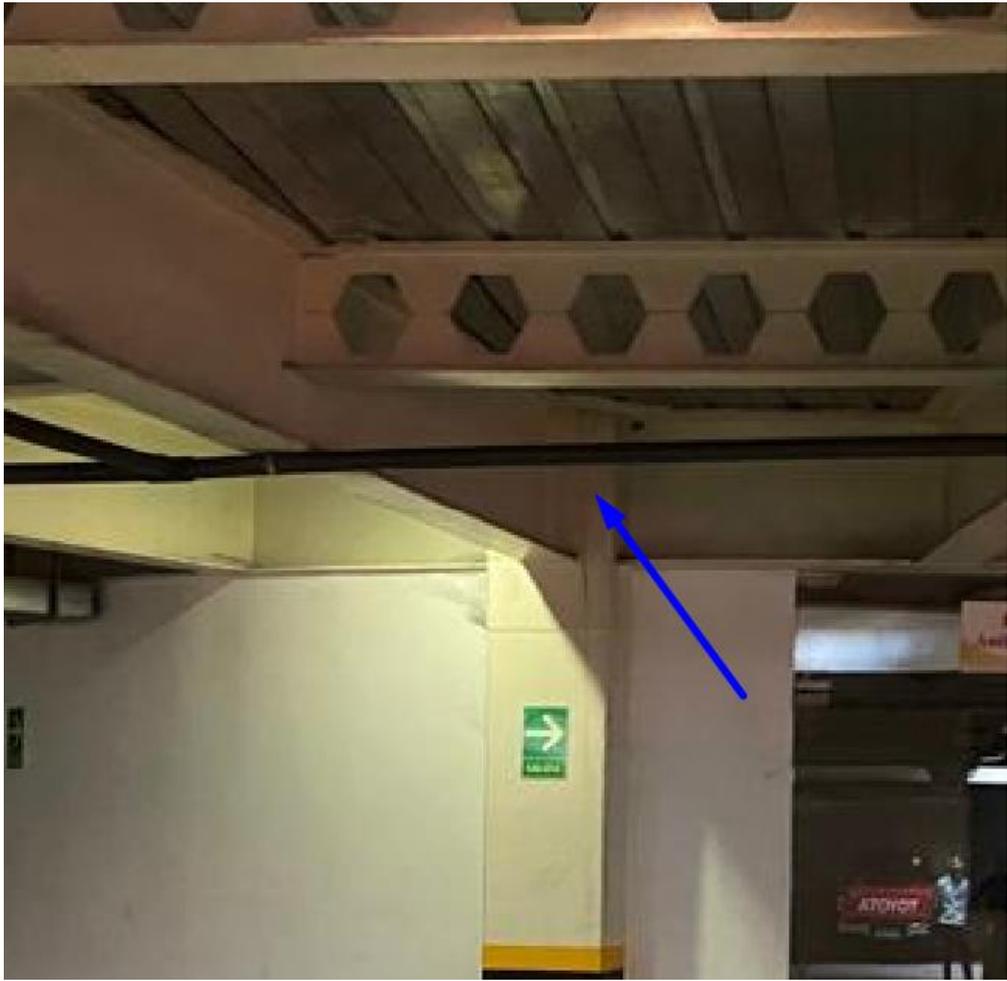
Zona de generación de la rótula
