UNIVERSIDAD TÉCNICA DE AMBATO
FACULTAD DE INGENIERÍA CIVIL Y MECÁNICA
CARRERA DE INGENIERÍA CIVIL
TRABAJO EXPERIMENTAL PREVIO A LA OBTENCIÓN DEL TÍTULO
DE INGENIERO CIVIL

“EVALUACIÓN DE LAS VÍAS URBANAS EN EL CANTÓN AMBATO DEL SECTOR COMPRENDIDO ENTRE LA AV. DE LOS CAPULÍES, AV. PACHANO, CALLE CARTAGO Y AV. INDOAMÉRICA. “

AUTORA: Freddy Ismael Moreno Palma

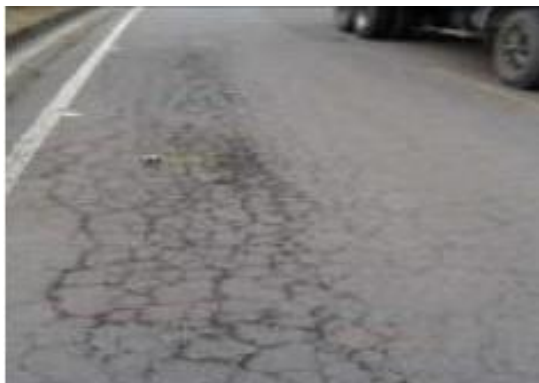
Las fisuras en forma de piel de cocodrilo son comunes en áreas con repeticiones de carga y altos esfuerzos de tracción. Estas fisuras se inclinan hacia el fondo del pavimento y, aunque inicialmente no causan hundimientos, la infiltración de agua puede dañar las bases. Esta falla progresará rápidamente debido a la filtración de agua en la capa de rodadura. [12]

Figura 4. Se muestra la falla piel de cocodrilo

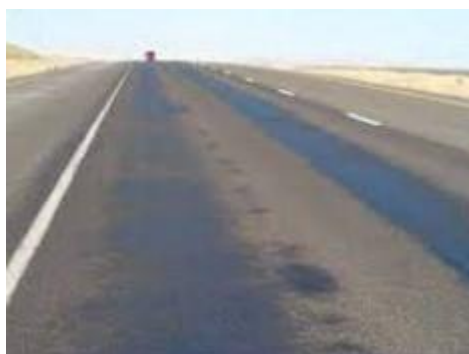
La exudación es el resultado de un exceso de asfalto en la mezcla que forma una capa brillante y viscosa en la superficie del pavimento a altas temperaturas. Este fenómeno es irreversible en climas fríos y se mide en metros cuadrados (m²). [13]

Figura 5. Se muestra la falla exudación

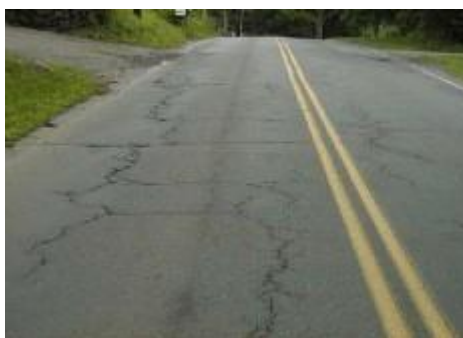
Las grietas en bloque, que reciben su nombre debido a su forma rectangular, son fallas que pueden evolucionar hacia grietas tipo piel de cocodrilo debido al tránsito. Estas grietas son causadas principalmente por la contracción del pavimento asfáltico, endurecimiento del asfalto, espesor inadecuado o baja capacidad de soporte de la subrasante. También conocidas como agrietamientos profundos, estas fallas pueden provocar hundimientos y baches que requieren la restauración de la estructura del pavimento. [13]

Figura 6. Se muestra la falla agrietamiento en bloque

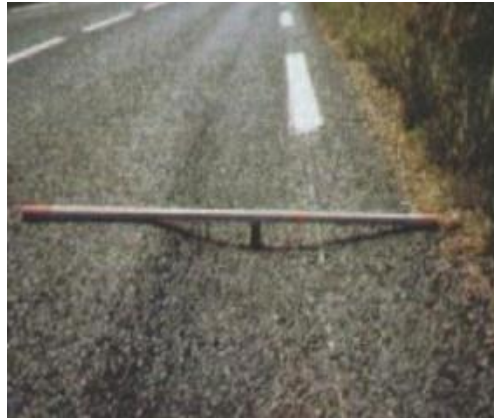
Se produce un hundimiento o depresión localizada en una zona específica del pavimento debido a la infiltración de agua en la capa de rodadura. Estas depresiones se forman gradualmente a lo largo del tiempo, especialmente en áreas con lluvias constantes. [14]

Figura 10. Se muestra la falla depresión

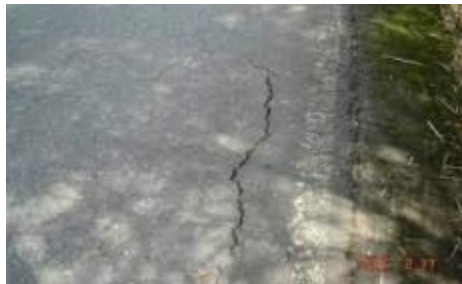
Las grietas de borde, paralelas al borde exterior del pavimento, se forman debido a las cargas de tránsito y al desgaste causado por el cambio climático. Se miden en metros lineales, y suelen ubicarse a una distancia de 0.30 a 0.60 m del borde. [12]

Figura 11. Se muestra la falla grieta de borde

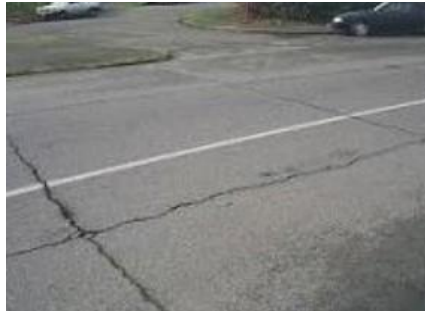
Este daño ocurre exclusivamente en pavimentos con superficie de asfalto construidos sobre una losa de hormigón de cemento. Las grietas resultan del movimiento de la losa de hormigón debido a cambios de temperatura o humedad debajo del concreto asfáltico. El tráfico no causa estas grietas, aunque el tránsito pesado puede provocar roturas cercanas. El pavimento astillado se produce a lo largo de las grietas. Conocer las dimensiones de la losa facilita la detección de estos daños. El área afectada se estima en metros cuadrados (m²). [14]

Figura 12. Se muestra la falla grieta de reflexión de junta

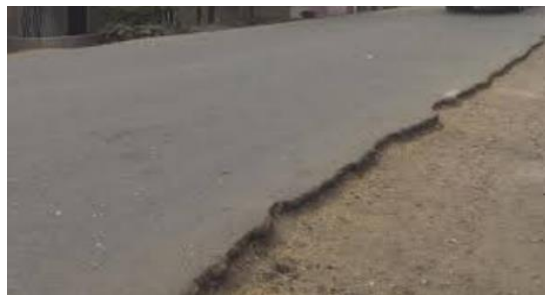
El desnivel de carril se refiere a la disparidad de altura entre el borde de la calzada y el bordillo. Este daño ocurre debido a la erosión, el asentamiento o la colocación inapropiada de refuerzos sin nivelar la berma. Se mide en metros lineales. [13]

Figura 13. Se muestra la falla desnivel carril / berma

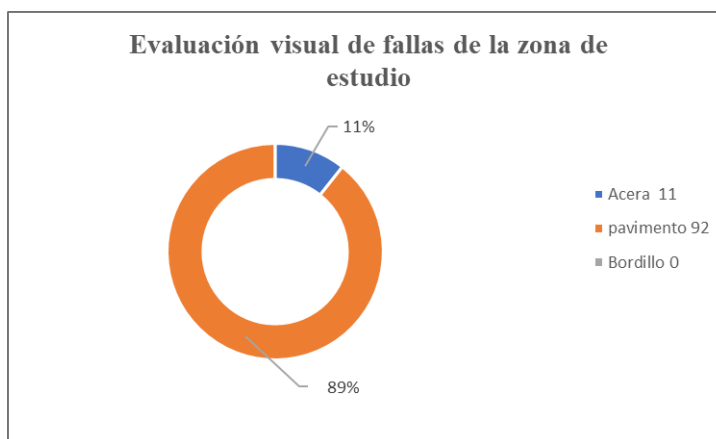
Gráfico 11. Se expone las fallas en la inspección visual de las vías

El gráfico presenta el número total de fallos en carreteras, aceras y bordillos, con 104 fallos identificados, que representan el 100% del total. Concretamente, 92 fallos se encuentran en carreteras, lo que representa el 88,32%, mientras que 11 fallos están presentes en aceras, constituyendo el 10,68%. Estas estadísticas señalan que el mayor número de fallas se presenta en la capa de rodadura de las vías urbanas de Ambato, debido principalmente a la importante carga vehicular que soportan estas vías.

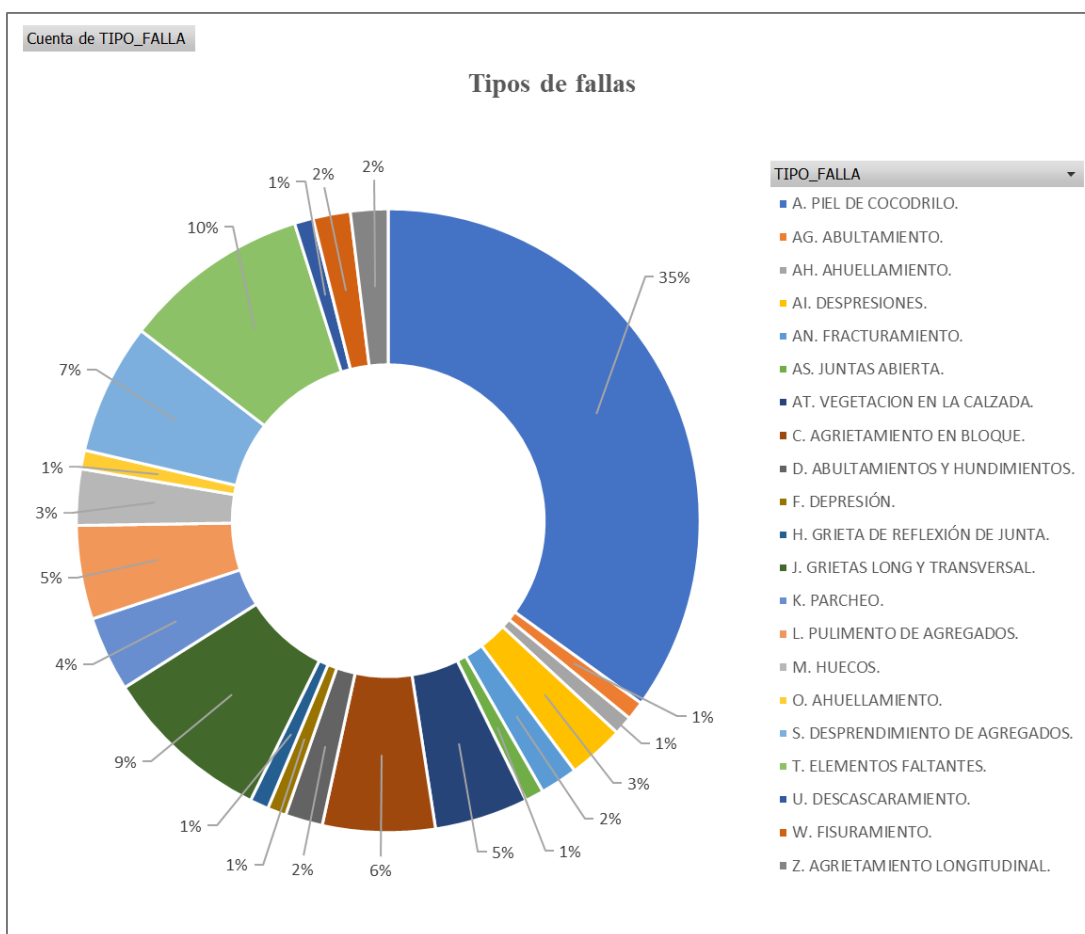
Gráfico 12. Se expone los tipos de fallas

El gráfico ilustra la distribución de los fallos encontrados, revelando que la falla denominada piel de cocodrilo es el tipo más común, representando el 35% de los fallos observados con un total de 36 casos. Los elementos faltantes también suponen un problema importante, con un 10% y un total de 10 fallos. Otros fallos, como agrietamiento en bloque, parcheo, huecos, pulido de áridos, fracturas, contribuyen al porcentaje restante de fallos existentes.
