FACULTAD DE INGENIERÍA CIVIL Y MECÁNICA

Tema: “Evaluación de la vulnerabilidad sísmica de edificaciones de estructuras metálicas de la parroquia La Península, Ambato, Ecuador: Propuesta de reforzamiento estructural de una edificación representativa”.

Trabajo de Titulación, previo a la obtención del Título de Cuarto Nivel de Magister en Ingeniería Civil con Mención en Estructuras Metálicas

Autor: Ing. Víctor Hugo Pérez Castro

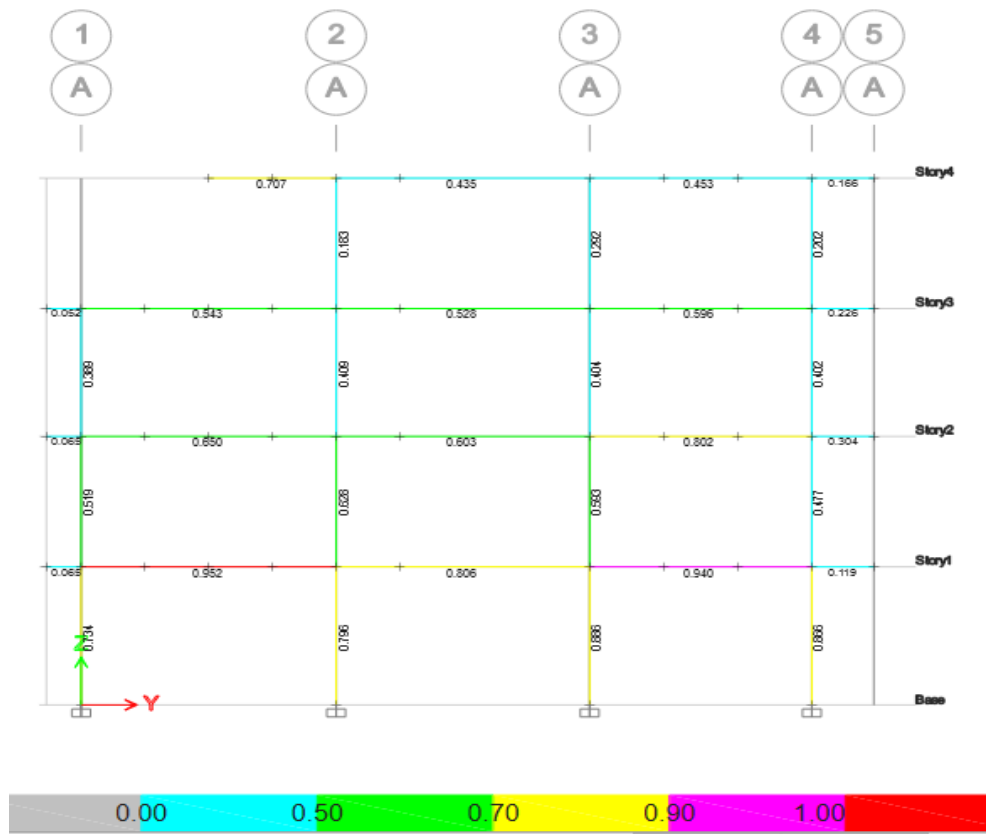
Figura 4-16. Vista en elevación eje A de secciones principales, con diseño AISC 360-16- demanda/capacidad

Se aplicó las combinaciones de carga descritas en la NEC-SE-DS, y expuesta en el manual de diseño para vigas es el AISC 360-16. Todos los valores de los radios del cociente de la demanda/capacidad en vigas y columnas deben ser menor que 1.

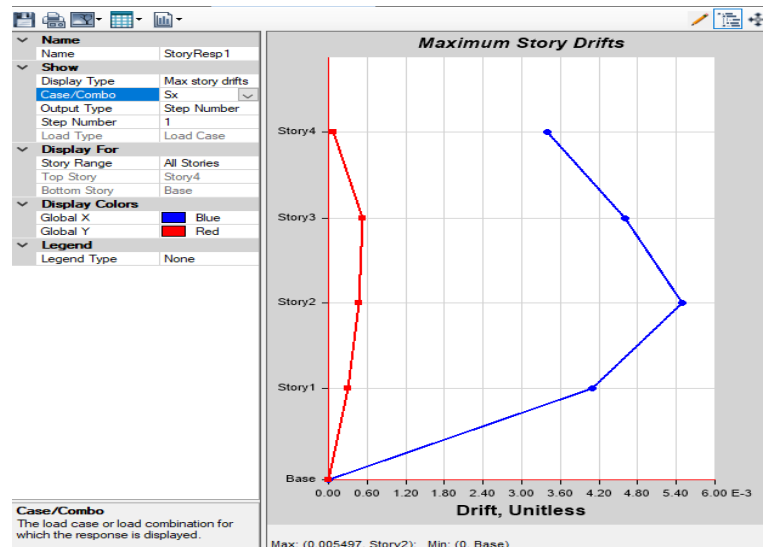
Figura 4-24. Derivas de piso en dirección X obtenidas con el método estático.

La deriva máxima obtenida en el eje X del edificio corresponde a un valor de 1,22% lo cual cumple con el límite permisible por la norma ecuatoriana de la construcción del 2%.

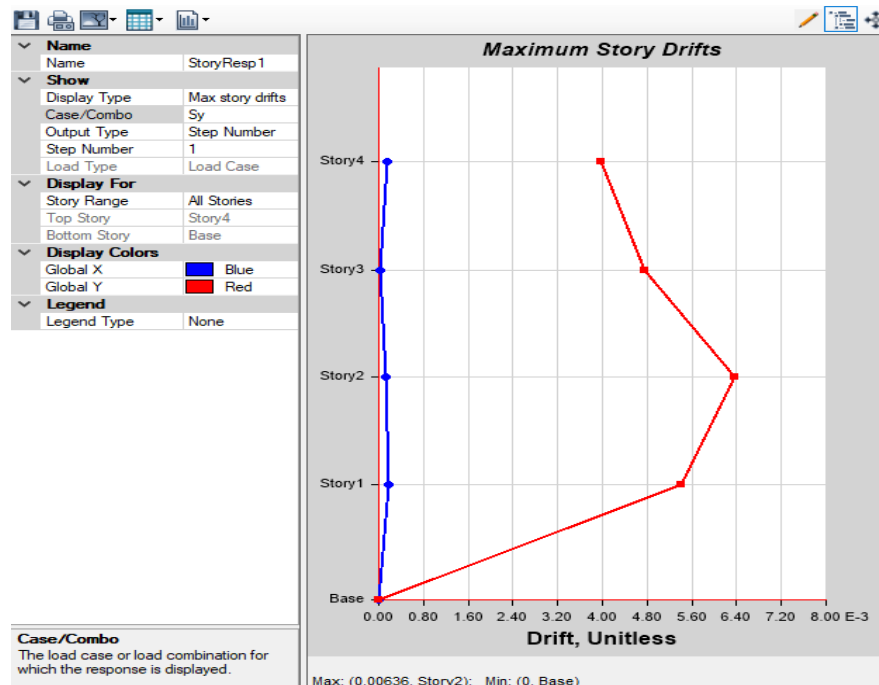
Figura 4-25. Derivas de piso en dirección Y método estático.

En el sentido Y la deriva alcanza un valor superior que en X llegando a ser del 1,42% esto indica que el edificio tendría grandes desplazamientos en caso de presentarse un sismo al igual que en el eje X también se genera una deriva de un valor considerable por la torsión del edificio, en la Tabla 4-24 se presentan los valores de deriva elástica e inelástica para cada piso siendo los valores máximos los obtenidos en el piso 2.

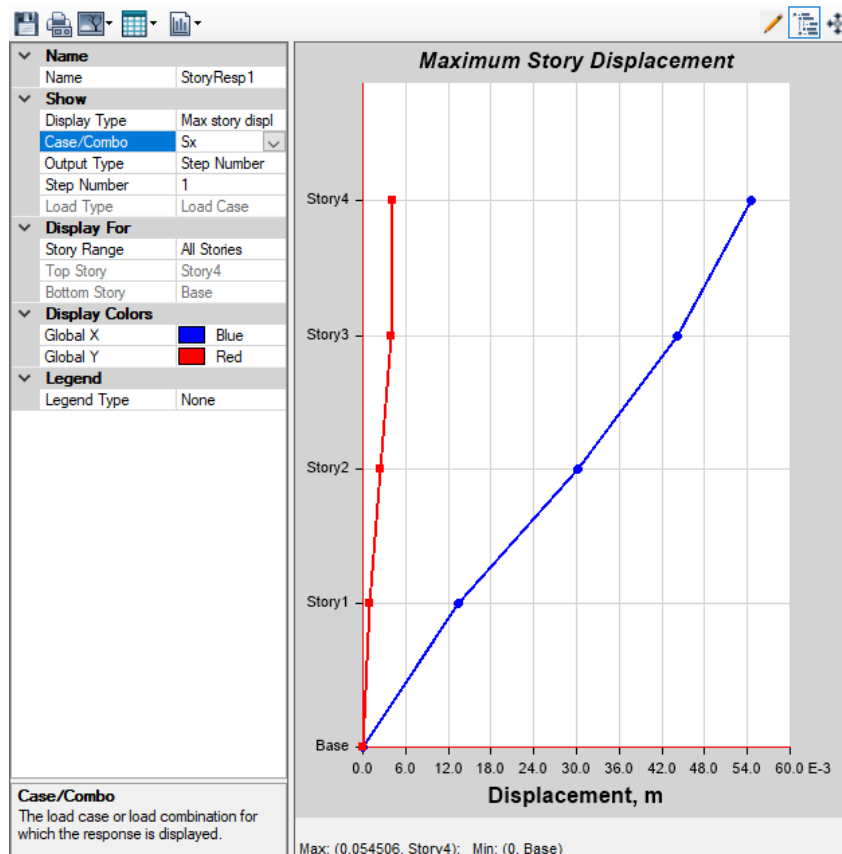
Figura 4-26. Desplazamientos en X obtenidos con el método estático.

Con el método estático en el eje X se obtuvo un desplazamiento máximo de 0,054 m a 12,42 m en el piso 4, también se observa un desplazamiento bajo en dirección Y, en la Tabla 4-17 se presentan los valores de desplazamiento en X para todos los pisos.

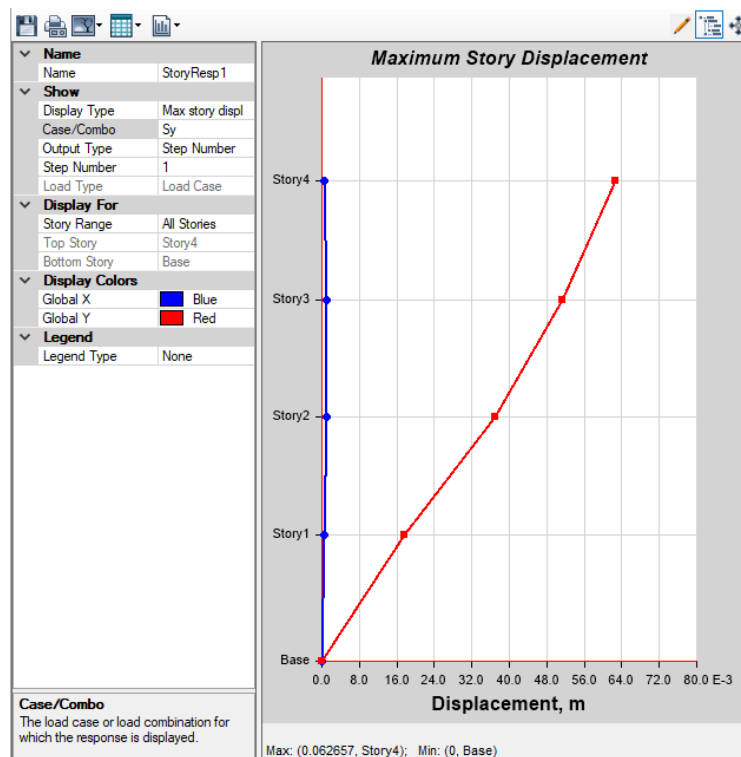
Figura 4-27. Desplazamientos en Y obtenidos con el método estático.

En dirección del eje Y los desplazamientos son mayores que en el eje X debido a que en esta dirección el edificio es más angosto y tiene una irregularidad en planta y elevación, el desplazamiento máximo esperado es de 0,062 m en el eje Y y 0,001 m en el eje X que es un valor bajo.

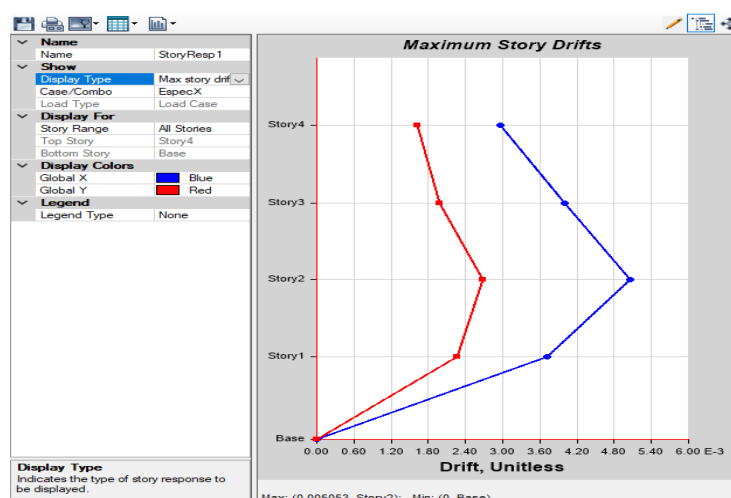
Figura 4-29. Derivas de piso en X obtenidas con el método modal espectral.

Las derivas de piso obtenidas con el método modal espectral llegan a un valor máximo de 0,88 % en sentido X cumpliendo lo estipulado en la norma ecuatoriana de la construcción para edificios no esenciales que no se debe exceder del 2% la deriva inelástica máxima ocurre en el piso 2 de la edificación.

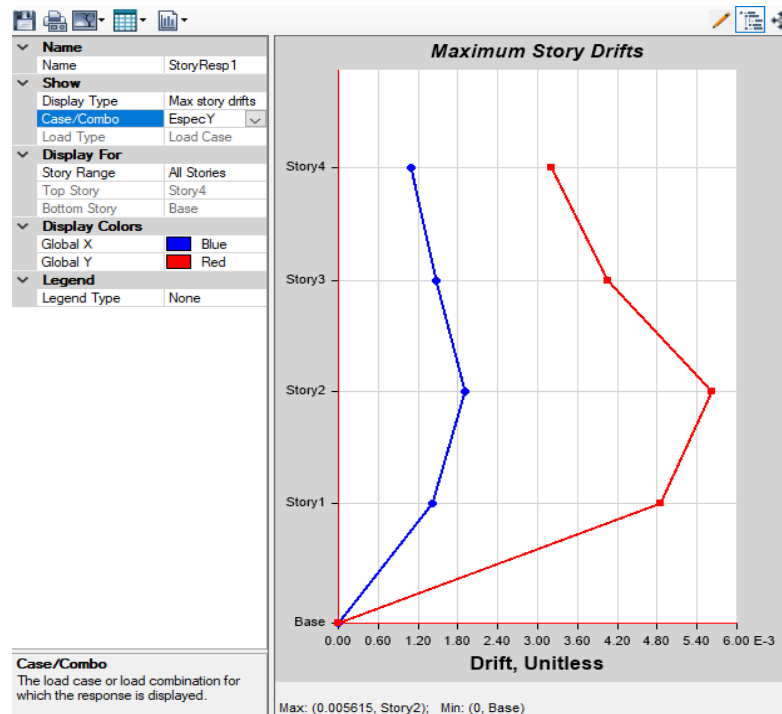
Figura 4-30. Derivas de piso en Y obtenidas con el método modal espectral.

Las derivas de piso obtenidas con el método modal espectral llegan a un valor máximo de 1,26 % en sentido Y cumpliendo lo estipulado en la norma ecuatoriana de la construcción para edificios no esenciales que no se debe exceder del 2% la deriva inelástica máxima ocurre en el piso 2 de la edificación.

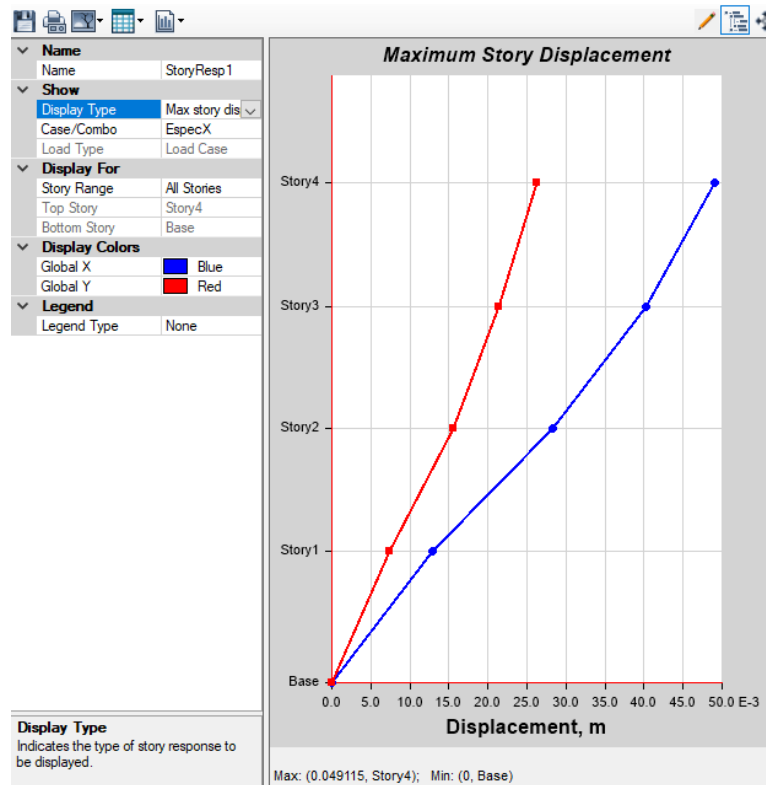
Figura 4-31. Desplazamientos en X con el análisis modal espectral.

En la tabla 4-32 se observan los desplazamientos obtenidos en sentido X con el método modal espectral que considera el espectro de diseño con aceleración, por la torsión del edificio se generan dos desplazamientos considerables en la última planta con un valor de 0,049 m en dirección X y 0,026 m en sentido Y.

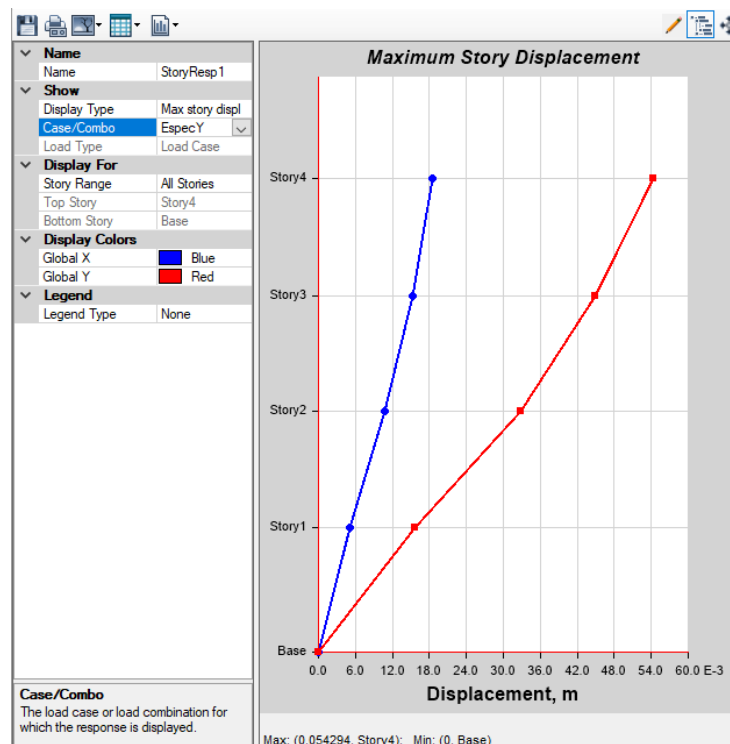
Figura 4-32. Desplazamientos en Y con el análisis modal espectral.

En dirección del eje Y los desplazamientos son mayores que en el eje X debido a que en esta dirección el edificio es más angosto y tiene una irregularidad en planta y elevación, el desplazamiento máximo esperado es de 0,054 m en el eje Y 0,018 m en el eje X que es un valor bajo.

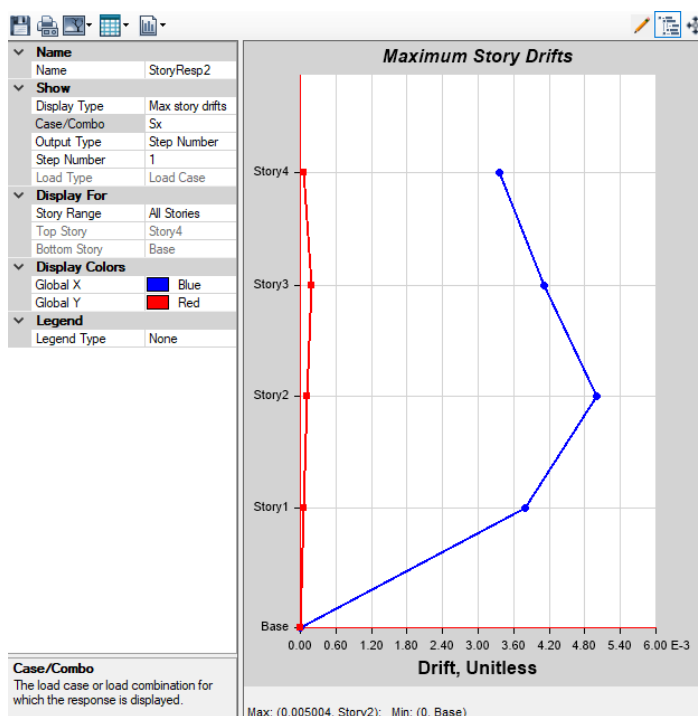
Figura 4-41. Derivas de piso en X en estructura reforzada método estático.

En la estructura reforzada con el análisis estático lineal se obtuvieron derivas de piso más bajas que de la estructura original, el valor máximo de deriva inelástica en el eje X de la estructura reforzada es de 1,13% que es inferior al límite establecido por la NEC 15 para edificios no esenciales que es del 2%, lo que indica que el reforzamiento cumple su función.

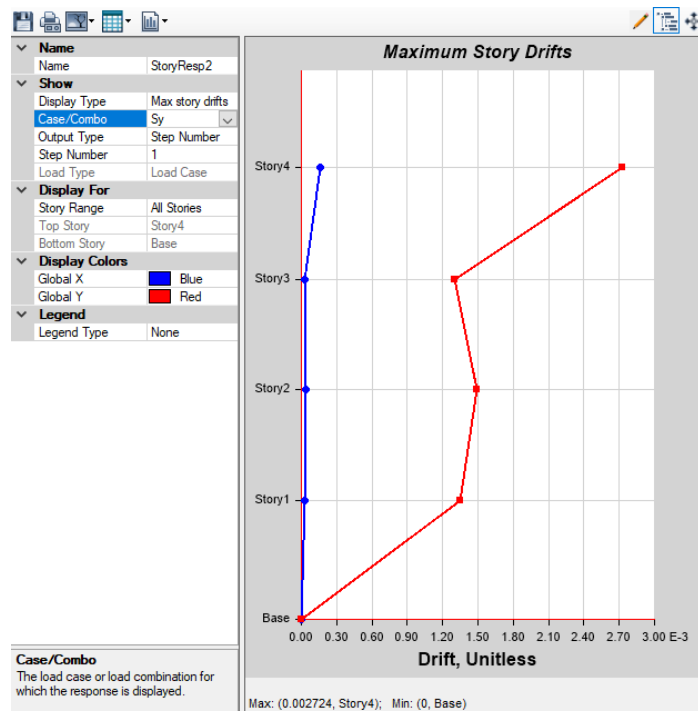
Figura 4-42. Derivas de piso en Y en estructura reforzada método estático.

El valor máximo de deriva inelástica en el eje Y de la estructura reforzada es de 0,61% que es inferior al límite establecido por la NEC 15 para edificios no esenciales, lo que demuestra que se logró estabilizar al edificio, el valor bajo obtenido se debe principalmente a la altura y a la rigidez que proporcionan los arriostramientos en X establecidos en la propuesta de reforzamiento.

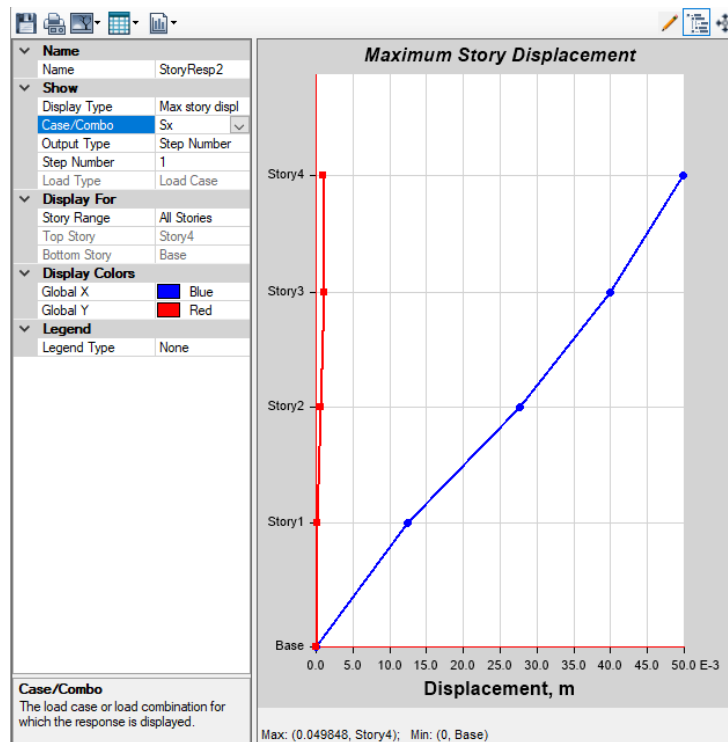
Figura 4-43 Desplazamientos en X con el método estático para la estructura reforzada

En la tabla 4-37 se presentan los desplazamientos en X obtenidos para la estructura reforzada se observa un desplazamiento máximo de 0,049 m en este eje, este desplazamiento ocurre en el piso superior del edificio, se observan también valores mínimos en la otra dirección.

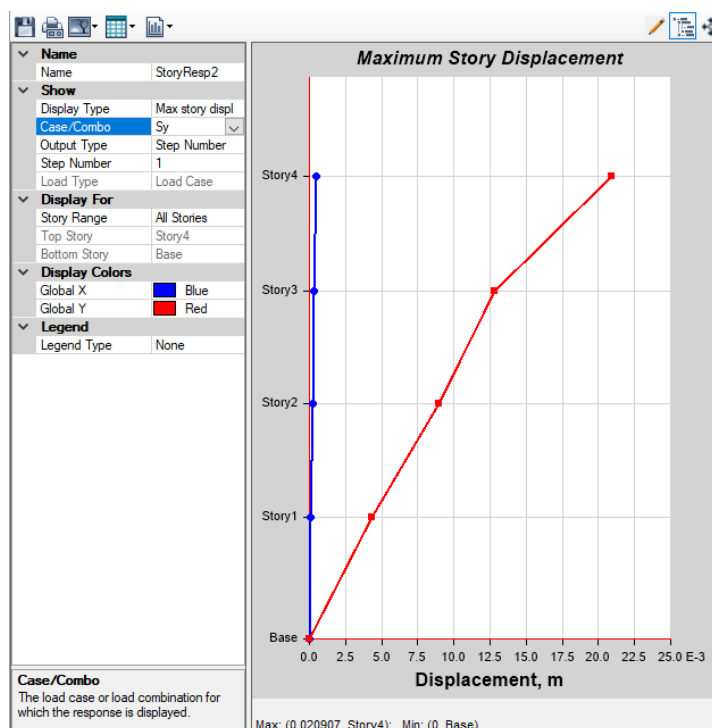
Figura 4-44. Desplazamientos en Y con el método estático para la estructura reforzada

Los desplazamientos obtenidos en el eje Y de la estructura se presentan en la tabla 4-38 se observa un valor máximo en la dirección correspondiente del eje de 0,020 m que ocurre en la planta más alta del edificio.
