**UNIVERSIDAD TÉCNICA DE AMBATO**  
**FACULTAD DE INGENIERÍA CIVIL Y MECÁNICA**  
**CARRERA DE INGENIERÍA CIVIL**

**TRABAJO EXPERIMENTAL PREVIO A LA OBTENCIÓN DEL TÍTULO**  
**DE INGENIERO CIVIL**

**“EVALUACIÓN DE LAS VÍAS URBANAS EN EL CANTÓN AMBATO  
DEL SECTOR COMPRENDIDO ENTRE LAS CALLES LA HEROÍNA,  
VÍA MARTÍNEZ, LA CEIBA, LA CAÑA GUADUA, EL ALGARROBO, Y  
EL CARRIZO”**

**Enero – 2024**

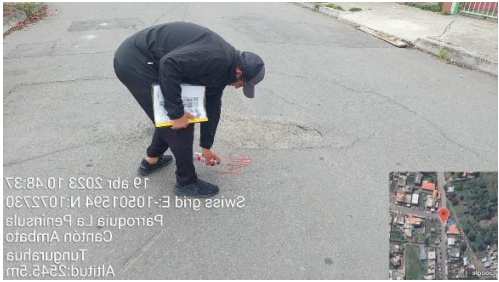
<p align="center"><b>Fotografía 11</b></p>	<p align="center"><b>Fotografía 12</b></p>
<p align="center">Marcado de numero de fala con la pintura</p>	<p align="center">Falla en la calzada</p>
