**UNIVERSIDAD TÉCNICA DE AMBATO**  
**FACULTAD DE INGENIERÍA CIVIL Y MECÁNICA**  
**CARRERA DE INGENIERÍA CIVIL**

**TRABAJO EXPERIMENTAL PREVIO A LA OBTENCIÓN DEL TÍTULO DE  
INGENIERO CIVIL**

**“EVALUACIÓN DE LAS VÍAS URBANAS EN EL CANTÓN AMBATO DEL  
SECTOR COMPRENDIDO ENTRE LA AV. LOS CAPULÍES, CARTAGO,  
ENCARNACIÓN, BARRANQUILLA, AV. INDOAMÉRICA, LIMA”.**

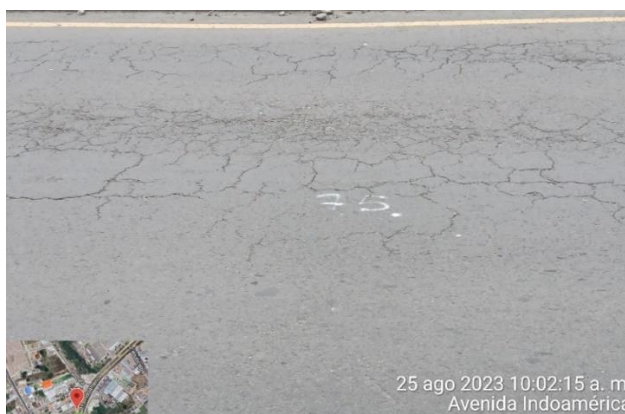
Ilustración 15. Piel de Cocodrilo en Pavimento Flexible Zona 10

Se contabilizó un total de 16 fallas de Piel de cocodrilo en pavimento flexible de acuerdo a la norma ASTM D6433 mismas que se encuentran en las calles Maracaibo, Av. Nassau, Av. Indoamérica, Av. Rodrigo Pachano pertenecientes a la zona 10, de las cuales 2 fallas que corresponden a una severidad baja representando un porcentaje del 12.50% y un área de 12.50 m<sup>2</sup>, también se encontró 13 falla que corresponden a una severidad media representando un porcentaje del 81.25% y un área de 344.24 m<sup>2</sup>, finalmente se encontró 1 falla que corresponden a una severidad alta representando un porcentaje del 6.25% y un área de 12.64 m<sup>2</sup>. Estas fallas comprenden un área total de afectación de 401.88 m<sup>2</sup>.

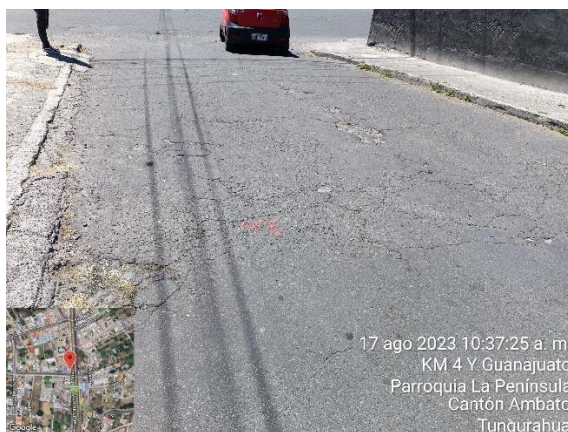
Ilustración 17. Falla de tipo agrietamiento en bloque.

9 fallas que corresponden a una severidad baja representando un porcentaje del 33.33% y un área de 125.94 m<sup>2</sup>, también se encontró 17 falla que corresponden a una severidad media representando un porcentaje del 62.96% y un área de 1565.85 m<sup>2</sup>, finalmente se encontró 1 falla que corresponden a una severidad alta representando un porcentaje del 3.70 % y un área de 55.50 m<sup>2</sup>. Estas fallas comprenden un área total de afectación de 1747.29 m<sup>2</sup>.

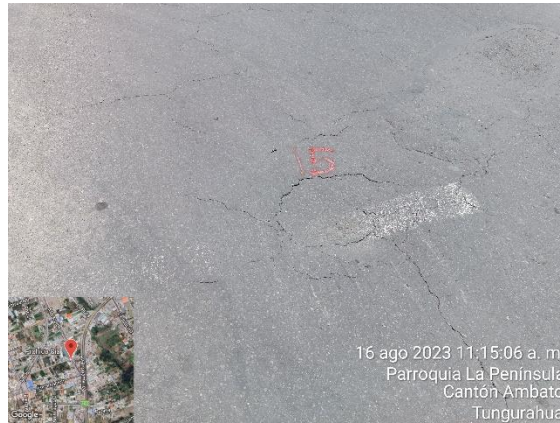
Ilustración 19. Falla de tipo depresión

Se contabilizó una falla de tipo depresión correspondiente al pavimento flexible misma que se encuentran en la calle Maracaibo pertenecientes a la zona 10, al ser la única falla de severidad media representa el 100% del porcentaje y un área de 14.52 m<sup>2</sup>.

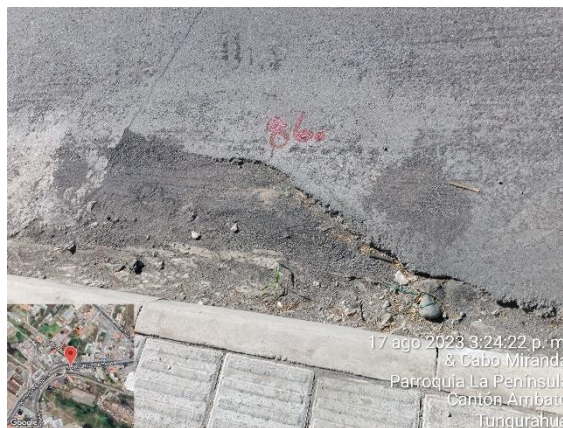
Ilustración 21. Grieta de Borde

Se contabilizó cuatro fallas de tipo Grieta de borde correspondiente al pavimento flexible misma que se encuentran en la Av. Rodrigo Pachano pertenecientes a la zona 10, al ser fallas de severidad alta representa el 100% del porcentaje y una longitud total de 7.57 m.

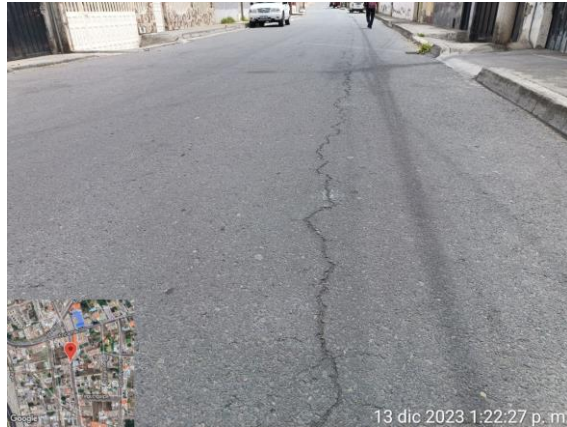
*Ilustración 23. Grietas Longitudinales y Transversales.*

Se contabilizó un total de 14 fallas de grietas longitudinales y transversales en pavimento flexible mismas que se encuentran en la calle Cartago, Calle Maracaibo, Av. Nassau, Barranquilla, Guanajuato y Av. Rodrigo Pachano pertenecientes a la zona 10, de las cuales 3 fallas que corresponden a una severidad baja representando un porcentaje del 21.43% y una longitud de 21.43 m, también se encontró 11 falla que corresponden a una severidad media representando un porcentaje del 78.57% y una longitud de 56.64 m. Estas fallas comprenden una longitud total de afectación de 67.89 m.

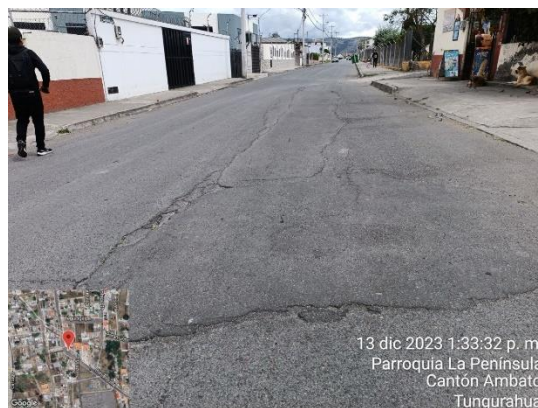
Ilustración 25. *Parqueo*

Se contabilizó dos fallas de tipo *Parqueo* correspondiente al pavimento flexible misma que se encuentran en la Av. Indoamérica y Barranquilla pertenecientes a la zona 10, al ser fallas de severidad media representa el 100% del porcentaje y un área total de 64.4 m<sup>2</sup>.

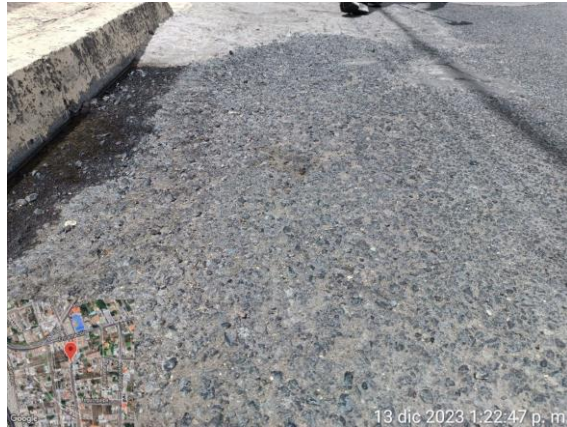
Ilustración 27. Pulimento de Agregados

Se contabilizó un total de 6 fallas de tipo pulimento de agregados correspondiente al pavimento flexible mismas que se encuentran en la Av. Pedro Vásconez, Cartago, Tegucigalpa y la Av. Rodrigo pachano pertenecientes a la zona 10, de las cuales 1 falla corresponde a una severidad baja representando un porcentaje del 16.67% y un área de 16.67 m<sup>2</sup> y se encontró 5 falla que corresponden a una severidad media representando un porcentaje del 83.33% y un área de afectación de 93.76 m<sup>2</sup>. Estas fallas comprenden un área total de afectación de 96.41 m<sup>2</sup>.

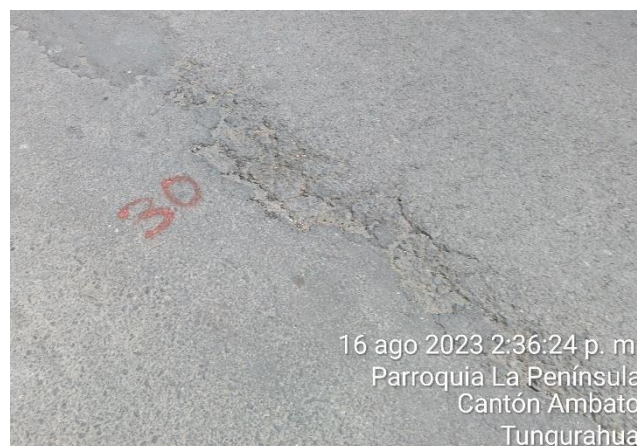
Ilustración 29. Desprendimiento de Agregados

33.33% y un área de 4.38 m<sup>2</sup>. Estas fallas comprenden un área total de afectación de 6.28 m<sup>2</sup>.

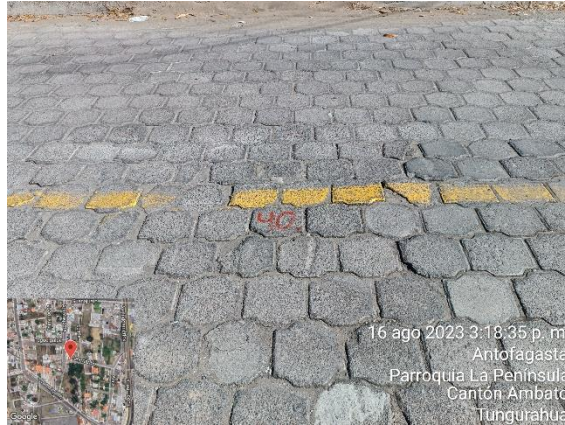
Ilustración 33. Abultamiento en pavimento Articulado de la Zona 10

Se ha identificado un total de 2 incidencias de abultamiento en el pavimento articulado, localizadas específicamente en las calles Maracaibo y David dentro de la zona 10. Estas fallas, clasificadas como de severidad media, representan el 100% de las irregularidades detectadas en esta categoría en dicha área. La superficie afectada por estas anomalías es de 6.95 m<sup>2</sup>.

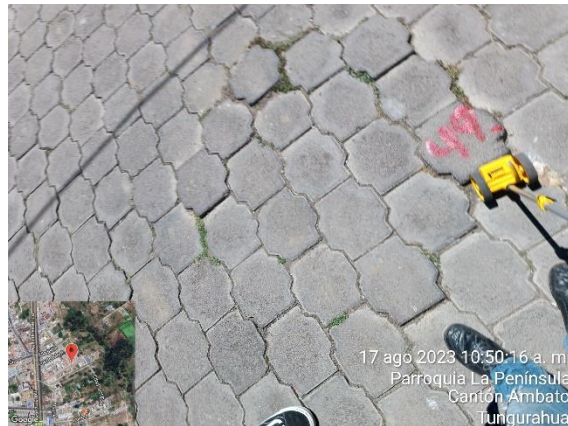
Ilustración 35. Depresión en Pavimento articulado de la Zona 10

Se contabilizó un total de 8 fallas de depresión en pavimento articulado mismas que se encuentran en las calles Cartago, Paramaribo, Québec, David y Atlanta pertenecientes a la zona 10, de las cuales 2 fallas que corresponden a una severidad baja representando un porcentaje del 25% y un área afectada de 1.18 m<sup>2</sup> y se identificó 6 falla que corresponden a una severidad media representando un porcentaje del 75% y un área afectada de 30.03 m<sup>2</sup>. Estas fallas comprenden un área total de afectación de 31.83 m<sup>2</sup>.

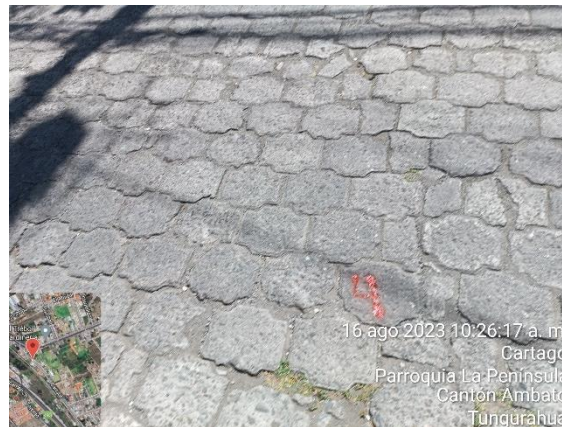
Ilustración 37. Fracturamiento en Pavimento Articulado de la Zona 10

Se encontró una anomalía de este tipo por lo que corresponde al 100% y un área total de afectación de 18.68 m<sup>2</sup>.

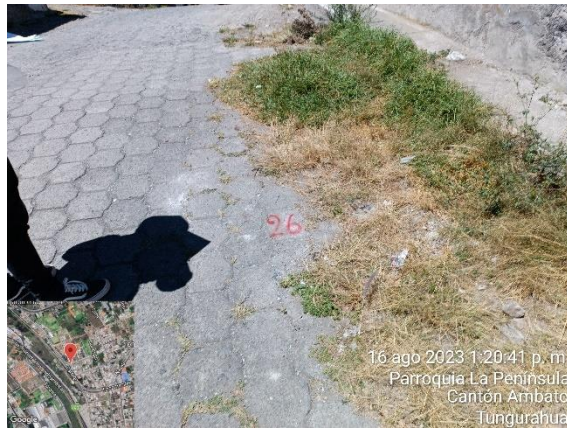
Ilustración 39. Vegetación en Calzada Pavimento articulado en la Zona 10

Se contabilizó un total de 4 fallas de tipo vegetación en la calzada correspondiente al pavimento articulado, mismas que se encuentran en las calles Sao Paulo, Arica y Atlanta pertenecientes a la zona 10, de las cuales 2 fallas que corresponden a una severidad media representando un porcentaje del 66.67% con un área de afectación de 42.47 m<sup>2</sup>, también se encontró 1 falla que corresponden a una severidad alta representando un porcentaje del 33.33% y un área de afectación de 8.43 m<sup>2</sup>. Estas fallas comprenden un área total afectada de 51.40 m<sup>2</sup>.
