Proyecto de Investigación, previo a la obtención del Título de
Arquitecta Interiorista

**“DETERIORO DE LAS EDIFICACIONES REPUBLICANAS Y
EL DESARROLLO DE LOS HABITANTES DEL SECTOR
MEDALLA MILAGROSA EN AMBATO.”**

Octubre, 2015

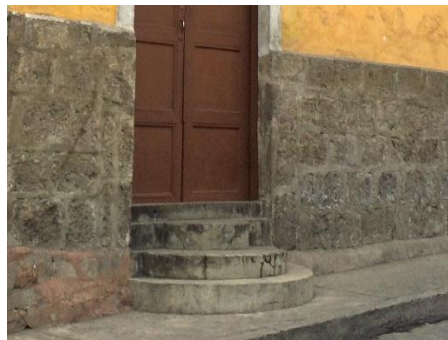
Ilustración 30. Características Exteriores
Elaborado por: María José Freire Q

Por la parte exterior se caracteriza la edificación por tener un nivel sobre la calle de +0.72m al, que se accede por el único ingreso que se encuentra hacia las calle Lalama, los muros que contienen toda la construcción están hecho de piedra Pishilata trabada con mortero de cal, sin enlucidos permitiéndonos observar la superficie de la piedra.

Los muros perimetrales en la parte más alta (3.90m) son de 0.60cm de ancho y en la parte baja el ancho del cerramiento es de 0.30cm, cabe mencionar estos cerramientos mencionados son de sistemas constructivos distintos, por esta razón es que el más alto esta hecho de piedra pishilata y el más pequeño es de ladrillo trabado y enlucido. En el exterior se aprecia las ventanas con puertas abatibles de madera, tienen pasamanos de madera y hierro forjado.

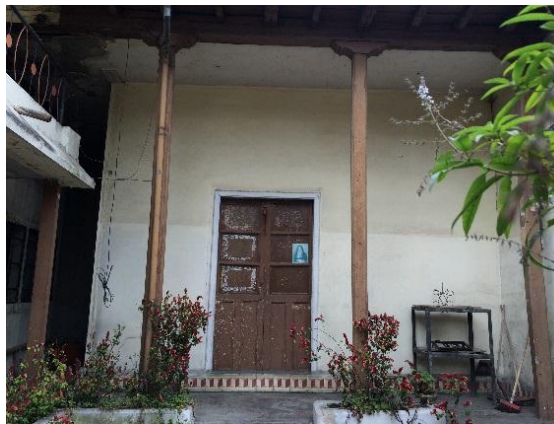
Ilustración 32. Características Interiores
Elaborado por: María José Freire Q

El interior de la edificación está conformado por pilastras y vigas de madera que sostienen una estructura de madera cubierta de teja, están a la vista aleros y cornisas. Los pisos son pavimentados en espacios como pasillos puesto que las cenefas de cerámica de 0.15*0.15cm, en espacios internos el piso es de tablón de madera en completo estado de deterioro. Las jardineras forman parte importante dentro del interior de la propiedad dando el contorno a las entradas y salidas de los pasillos.

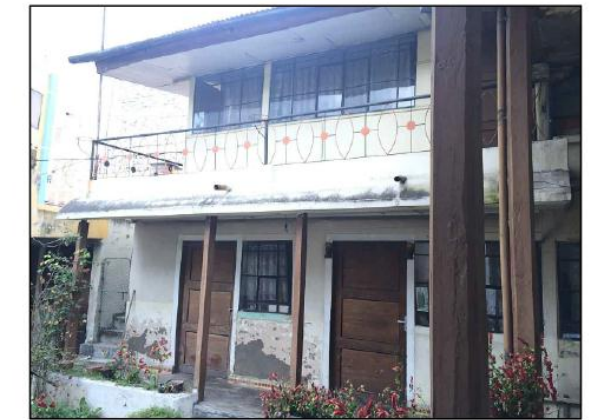
La vivienda actualmente se encuentra deshabitada, durante su tiempo de vida útil ha tenido varias modificaciones inadecuadas puesto que solo se preocupaban por evitar el deterioro y no por el mantenimiento del mismo. La vegetación crecida solo denota el abandono de la vivienda.

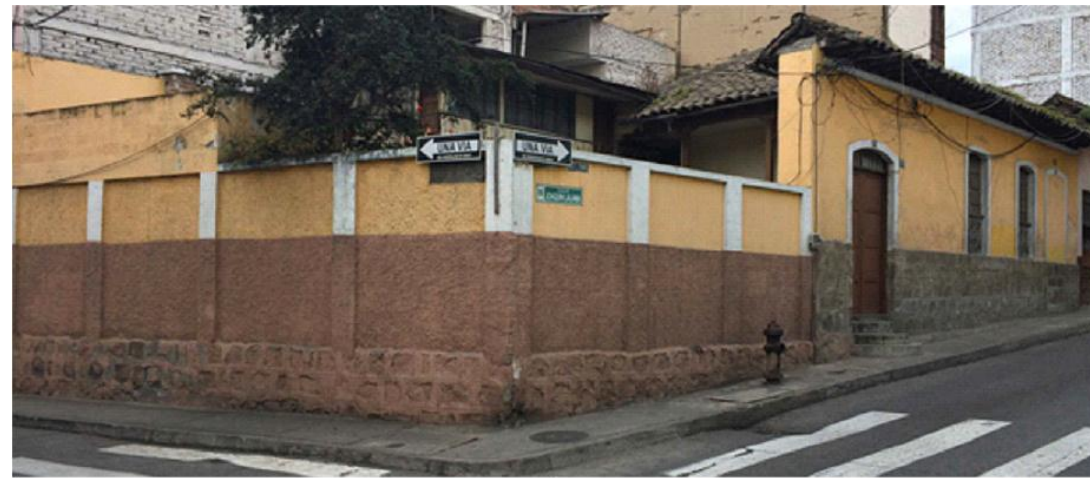
Junto a la edificación principal de estilo Republicano se contruyó una edificación pequeña de 32 metros cuadrados en dos plantas, paredes de ladrillo trabado con mortero de cemento y arena. Su estructura consiste en pilastaras y vigas de madera que estan a la vista actualmente. Sin duda alguna el deterioro de la vivienda es evidente y esque el abandono, la contaminación ambiental, han hecho que el problema sea mayor.

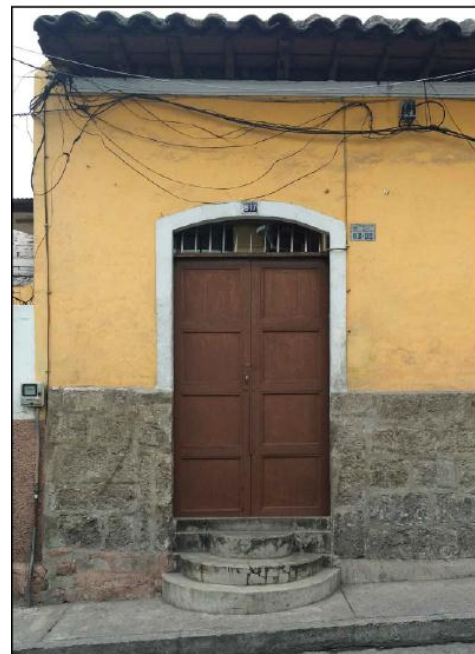
Ingreso vivienda republicana

El cerramiento exterior de la vivienda republicana se caracteriza por tener un cerramiento de muro de grueso aproximadamente 0.60cm de ancho construidos de piedra pishilata trabada, con mortero de cal.

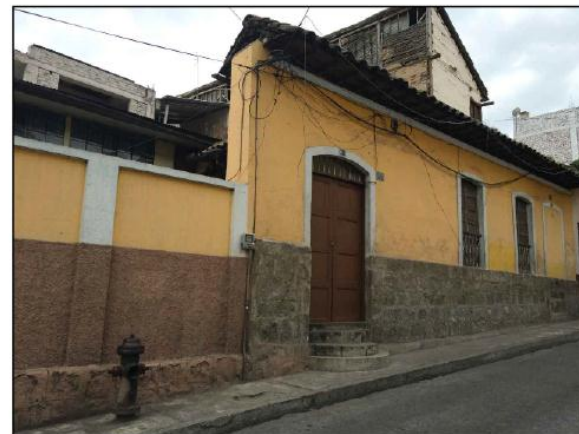
Dentro de los aspectos formales esteticos que engloban al estilo republicano de esta vivienda se encuentran las puertas y ventanas de madera con dinteles marcados. Las ventanas tienen barrotes de hierro fundido con pasamanos de madera, puertas abatibles maderadas con argollas galvanizadas para seguridades internas.

Como aspectos simbolicos de las viviendas del siglo pasado se puede hablar de sus tejados, característicos de estructura de madera con cubierta de teja en el exterior. Internamente se revestia con camas de esterilla y carrizos sujeta a la estructura de madera y revestido con mortero de cal.

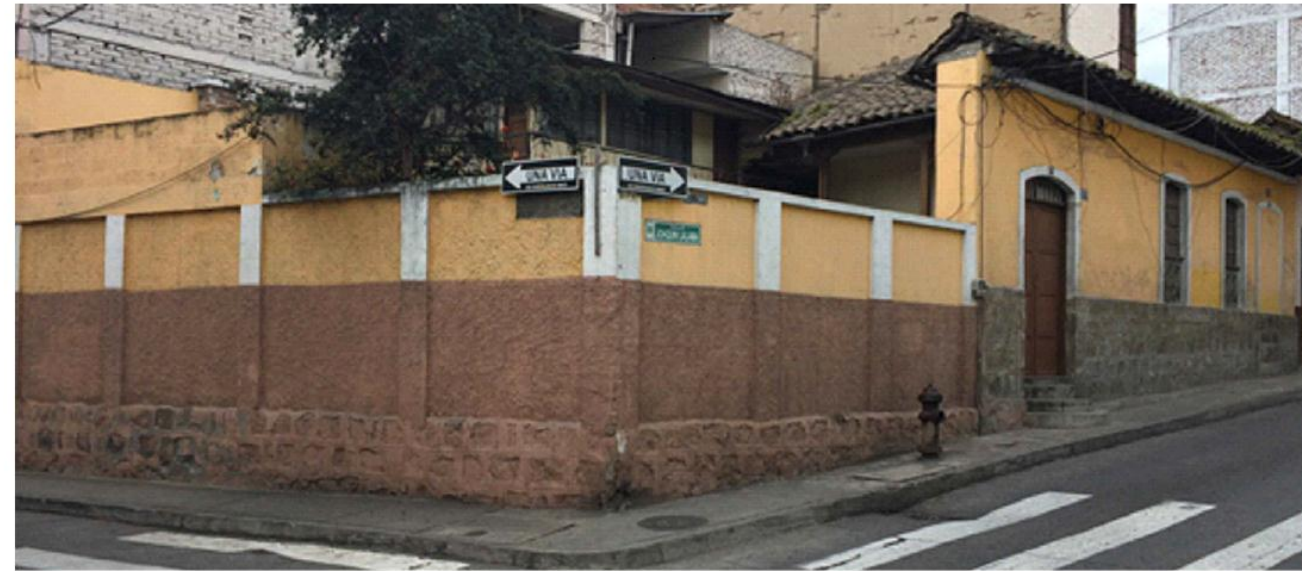
Se encuentra ubicada en las calles Joaquín Lalama y Francisco Araujo, es una vivienda esquinera de 211.00m². Hay que recalcar que ésta edificación ha pasado por varias modificaciones en especial en su cerramiento por motivos de seguridad.

Estilo: Republicano **Año de Construcción:** 1908 aproximadamente **Sistema Constructivo:** Pilastras y vigas de madera con paredes de Piedra Pishilata.

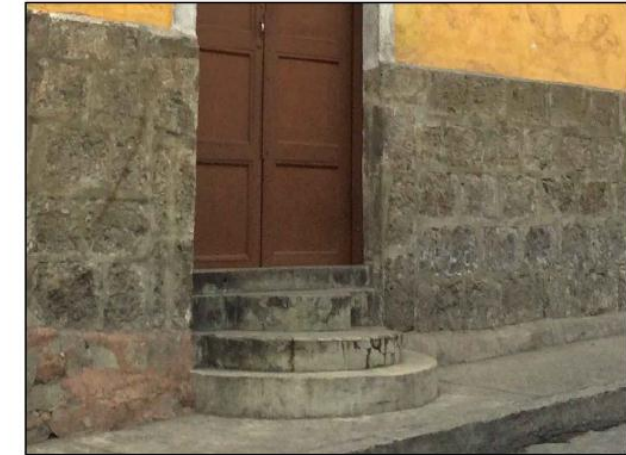
CIMIENOS

Los cimientos están conformados por piedras pishilatas y vigas de madera dejando entre el suelo natural y el piso interior un zócalo de aproximadamente 0.40 cm de alto para evitar la humedad y contacto con el suelo de manera directa.

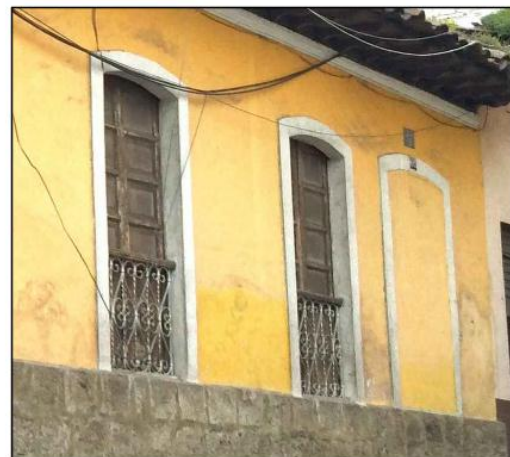
VENTANAS

Las ventanas es una característica importante que destaca en este estilo aunque se mantengan desde la época colonial, se usaron también en el estilo Republicano. Sobre el umbral destaca un arquivilta que resalta el vano en la pared. Las ventanas son abatibles de doble hoja, están conformadas por listones de madera con paneles de tabla triplex. Junto a estos elementos se encuentra también barrotes a media altura de hierro forjado en distintas formas, con un pasamanos de madera.

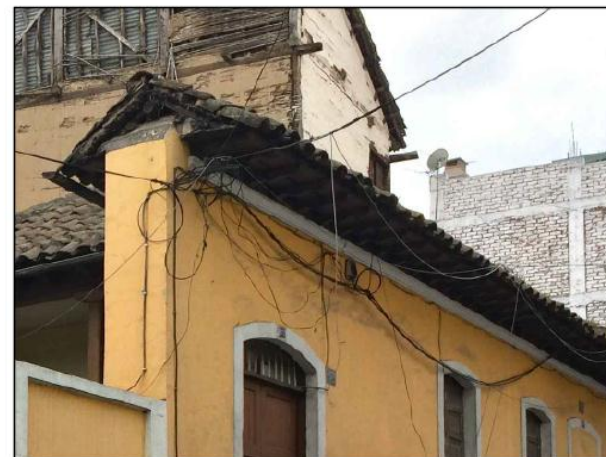
CUBIERTA

En la parte externa, el muro de cerramiento más alto es el que posee cubierta, su sistema constructivo está conformado por vigas emparejados con listones de madera, que sostienen los canchillos y el entablado por la parte inferior. Mientras que en la parte superior se cubre con teja de barro, alineada a dos caídas, desde el cumbrero hasta el alero, la inclinación se da entre 25° y 30° con una distancia no mayor a 0.60 m. Esta cubierta en el cerramiento se presenta sobre la puerta de ingreso a la vivienda. En el sector donde se encuentra la vivienda se junta a la cubierta más grande haciéndose a 4 caídas.

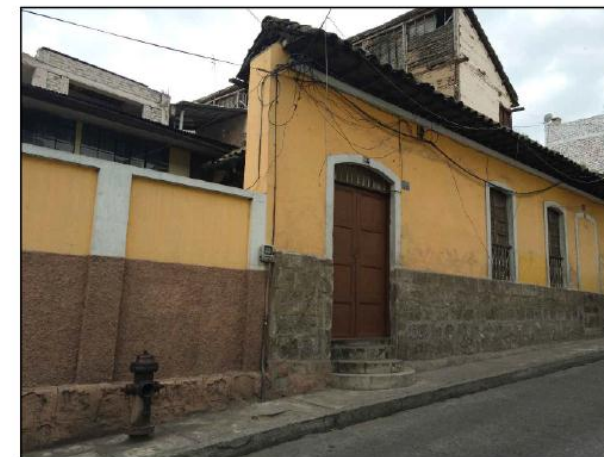
CERRAMIENTO

El cerramiento de la vivienda está conformado por dos partes. El muro más alto y grueso de tipo Republicano es el sector más evidente por las características que posee, y es que sus muros de 0.60 m de ancho conformados por piedra Pishilata trabada con mortero de cal, cubierta de estructura de madera con teja. Destacan 2 ventanales en todo el contorno. La altura es de 3.80 metros aproximadamente. La segunda parte del cerramiento es de tipo moderno con columnas de piedra trabada y paredes de ladrillo tiene un ancho de 0.30 m enlucidas con mortero de arena y cal a dos lados. Su altura es de 2.50 metros.

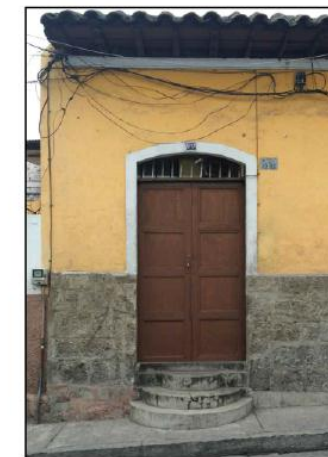
PUERTA

En la vivienda existe una sola puerta, que está conformada por listones de madera con tabla. La puerta es abatible de doble hoja de 1.50 m de ancho y 2.50 de alto. En la parte superior destaca un arquivilta de media altura y existe un dintel de barrotes de hierro.

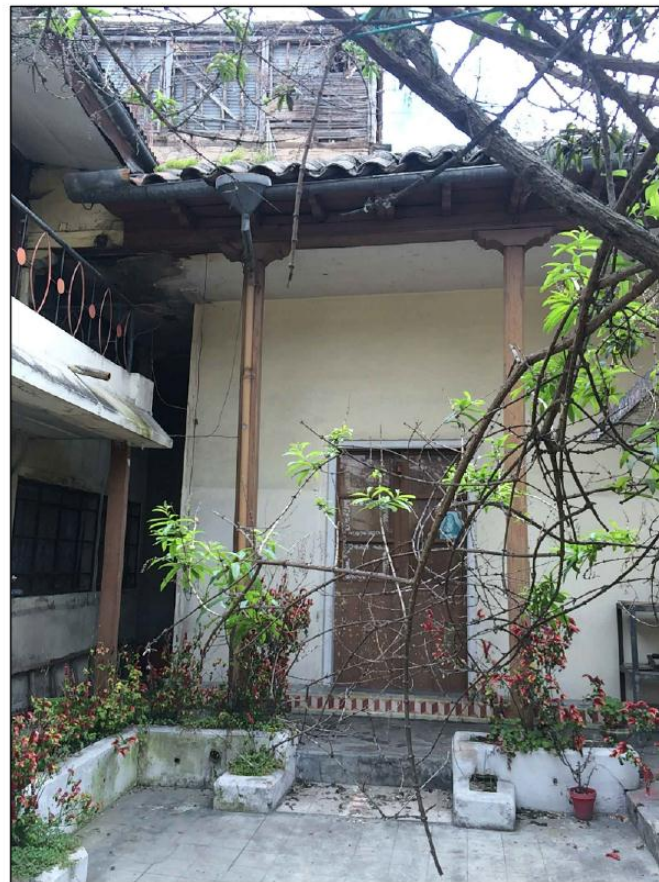
Bloque 1

La vivienda se encuentra dividida en 4 bloques. El primero y más representativo del estilo es el que guarda más características por su historia y su composición. Este bloque fue el primero en construirse con técnicas y materiales existentes de esa época.

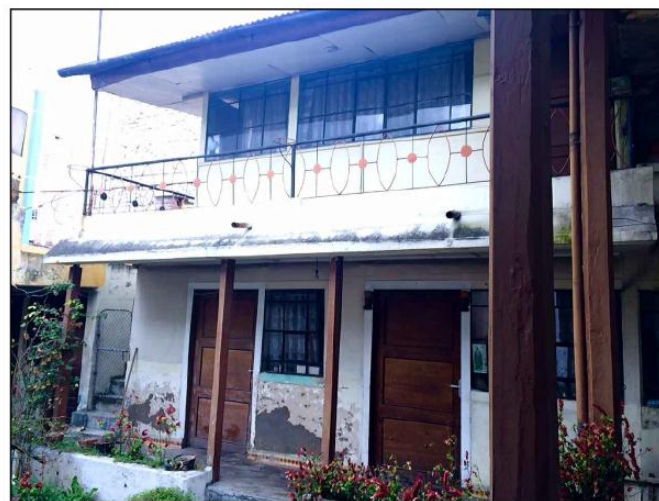
Bloque 2

El segundo bloque fue construido en los años 1960 en base a la necesidad y aumento de cargas familiares además de los ingresos economicos.

Este bloque no tiene las mismas características del primero sin embargo los materiales usados en la estructura guardan relacion como las vigas y pilastras de madera que son evidentes, aunque morfológicamente su diferencia es notable. Este bloque esta conformado en dos plantas, la primera planta existe tres dormitorios pequeños con puertas independientes con salida hacia el patio, la segunda planta tiene dos dormitorios. el acceso a esta segunda plata son 12 gradas continuas de 0.18cm de contrahuella 0.25 cm de huella y un ancho de 0.80cm.

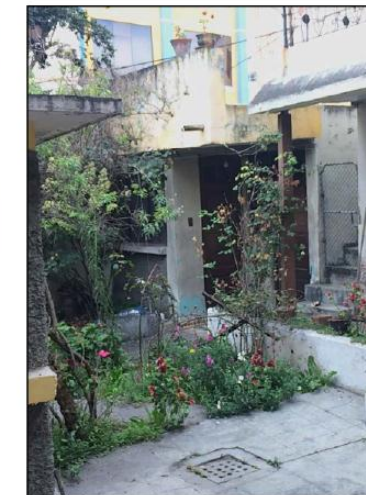
Bloque 3

Este bloque se construyó en los años de 1980, este sector ya contó con un sistema constructivo de hormigón armado con hierro lo cual permitió que la losa sea accesible y se cuente con una terraza.

Dentro de este sistema ya se implementó instalaciones tanto eléctricas como sanitarias por dentro de las paredes.

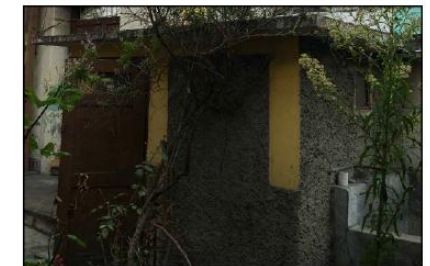
Bloque 4

El bloque número 4 destinado como baño, se construyó en los años de 1990 cuando tuvieron un mejor acceso al servicio de agua potable y alcantarillado.

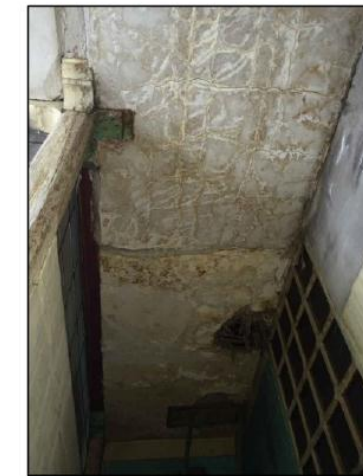
Humedad y grietas en tumbado

Dentro del mantenimiento que se debe realizar en los puntos críticos son: pintura, arreglo de desconchados y fisuras superficiales en revoques y enlucidos, sustitución de tejas, impermeabilización de áreas de cubiertas, fijaciones de losas de piso o zócalo, destupificación de instalaciones sanitarias, colocación de zapatillas en llaves, ajustes de interruptores eléctricos, ajustes de puertas y ventanas, reposición de vidrios y herrajes, etc.

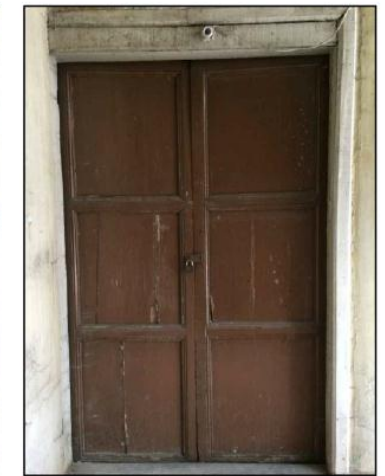
Deterioro de puertas

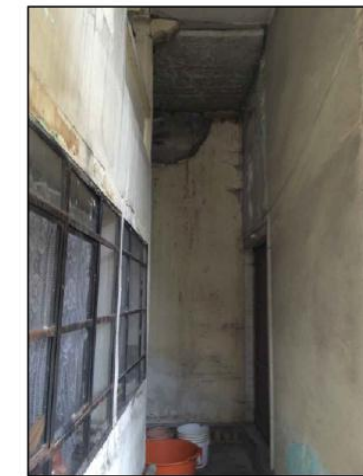
Desmoronamiento de paredes

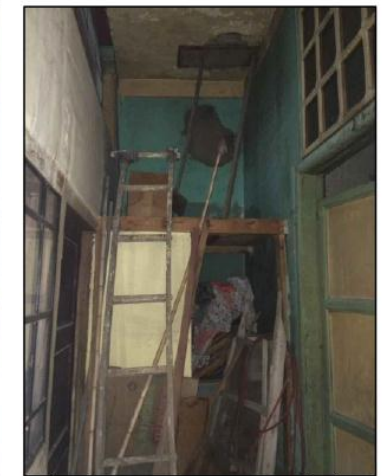
Agujeros, goteras en tumbado

Sin duda alguna la ubicación de la propiedad también juega un papel importante, ya que la contaminación ambiental, las precipitaciones pluviales, la caída de ceniza han ido deteriorando una gran parte de la cubierta, ocasionando agujeros y deslizamiento de elementos, provocados por los vientos, sismos, lluvias y porque no decir de animales felinos y roedores.

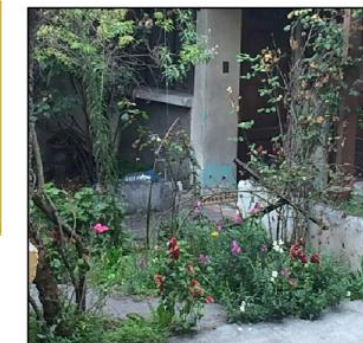
Vegetación descuidada

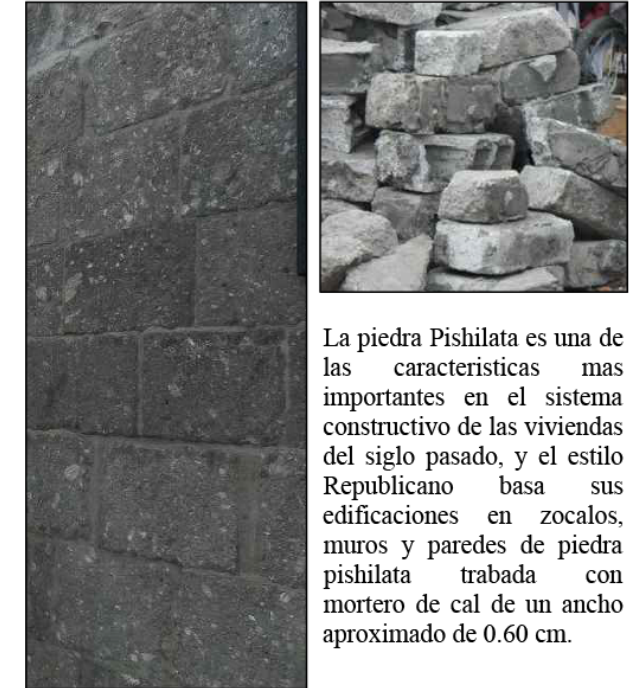
La piedra Pishilata es una de las características más importantes en el sistema constructivo de las viviendas del siglo pasado, y el estilo Republicano basa sus edificaciones en zocalos, muros y paredes de piedra pishilata trabada con mortero de cal de un ancho aproximado de 0.60 cm.

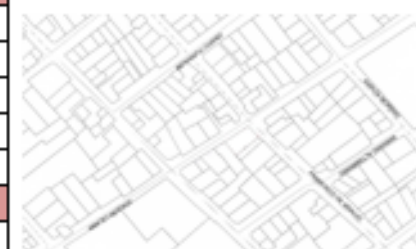
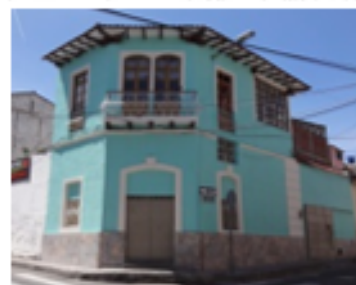
6. Observaciones:												
<p>Vivienda esquinera de estilo Republicano construida antes del terremoto de Ambato, actualmente remodelada, entre sus características constan fachafa anta con balcones forjados, cubierta de estructura de teja con teja En el entorno urbano se destaca las viviendas de este tipo en el barrio y a la vez se contraponen con las construcciones nuevas. Su primera</p>												
Responsable de la Información												
María José Freire

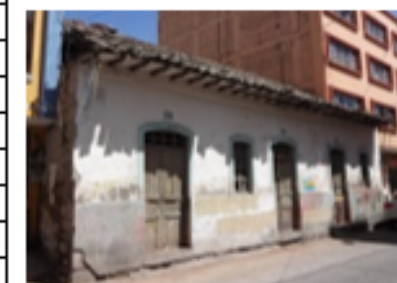
6. Observaciones										
Vivienda de estilo Republicano construida antes del terremoto de Ambato, actualmente habitada, entre sus características constan paredes altas cubierta de teja, puertas y ventanas enteras de madera, instalaciones de agua potable por fuera de las paredes. En el entorno urbano se destaca las viviendas de este tipo en el barrio y a la vez se contraponen con las construcciones nuevas. No tiene intervenciones de ningún tipo. Se encuentra fuera de										
Responsable de la Información										
María José Freire

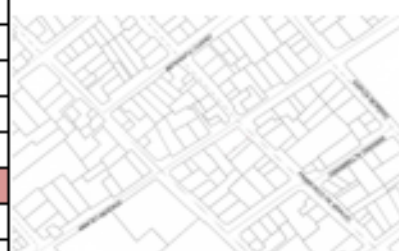
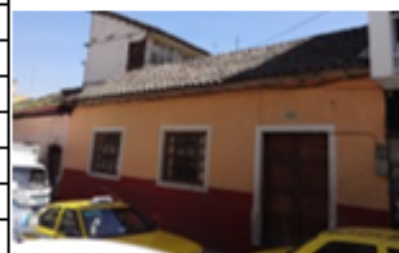
6. Observaciones										
<p>Vivienda esquinera de estilo Republicano construida antes del terremoto de Ambato, entre sus características constan, paredes altas cubierta de teja, puertas y ventanas enteras de madera. En el entorno urbano se destaca las viviendas de este tipo en el barrio y a la vez se contraponen con las construcciones nuevas. No tiene intervenciones de ningun tipo.</p>										
Responsable de la Información										
María José Freire

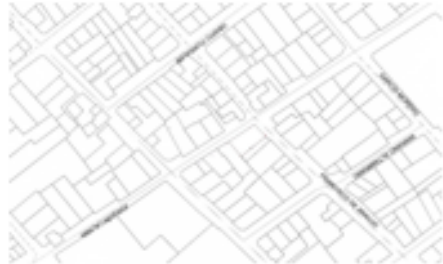
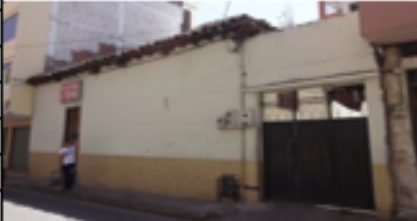
Barrio: Medalla Milagrosa					Clave Catastral:							
Calle Principal: Francisco Araujo					N° Predio:							
Intersecciones: Joaquin Lalama					Código: PF14							
Datos del Propietario:					Fecha: 02/03/2015

3. Descripción de la edificación:										6. Observaciones Vivienda de estilo Republicano construida antes del terremoto de Ambato, actualmente su función es de estilo comercial, entre sus características constan paredes altas cubierta de teja, puertas y ventanas enteras de madera, la puerta de acceso vehicular ha sido intervenida reemplazandola con una puerta de hierro En el entorno urbano se destaca las viviendas de este tipo en el barrio y a la vez se contraponen con las construcciones nuevas. la vivienda presenta un deterioro bastante claro en la
