**UNIVERSIDAD TÉCNICA DE AMBATO
FACULTAD DE INGENIERÍA CIVIL Y MECÁNICA
CARRERA DE INGENIERÍA CIVIL**

**PROYECTO TÉCNICO, PREVIO A LA OBTENCIÓN DEL TÍTULO DE
INGENIERO CIVIL**

VALORACIÓN DE LA VULNERABILIDAD FÍSICA ESTRUCTURAL PARA
VIVIENDAS ANTE INUNDACIONES EN LA PARTE CÉNTRICA DEL
CANTÓN SAN PEDRO DE PELILEO.

2017

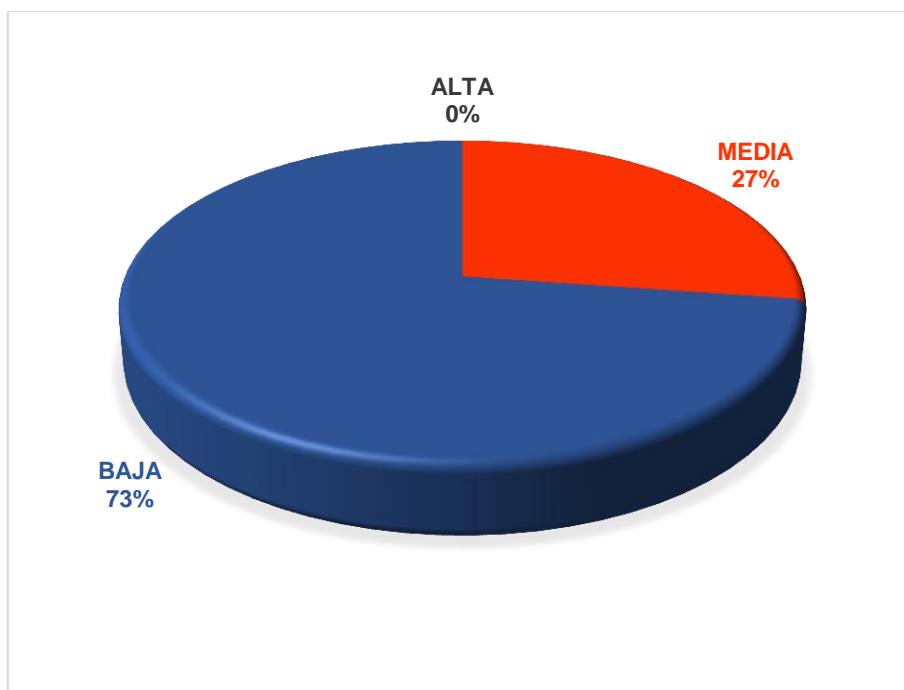
Gráfico N. 1.- Porcentaje de vulnerabilidad ante inundaciones de la tramo 1

En el gráfico N. 1 podemos apreciar que el número de viviendas que presentan una vulnerabilidad baja corresponde al 73%, es decir, de un total de 11 casas 8 de ellas no corren riesgo de sufrir inundaciones, posteriormente se presenta con una vulnerabilidad media 3 viviendas las cuales equivalen al 27%, siendo un valor representativo que debe preocupar a las autoridades del cantón, y a los propietarios de las viviendas para prevenir futuros desastres, y finalmente se reporta una vulnerabilidad alta de 0 viviendas equivalente al 0%.

La tabla N°26 indica el número de viviendas evaluadas respecto a la cuadra 1, las mismas que alcanzan un nivel de vulnerabilidad alto, medio y bajo. Las viviendas que presentan un nivel medio son las viviendas número 1, 5, 11, la vivienda más vulnerable en este tramo es la numero 5.

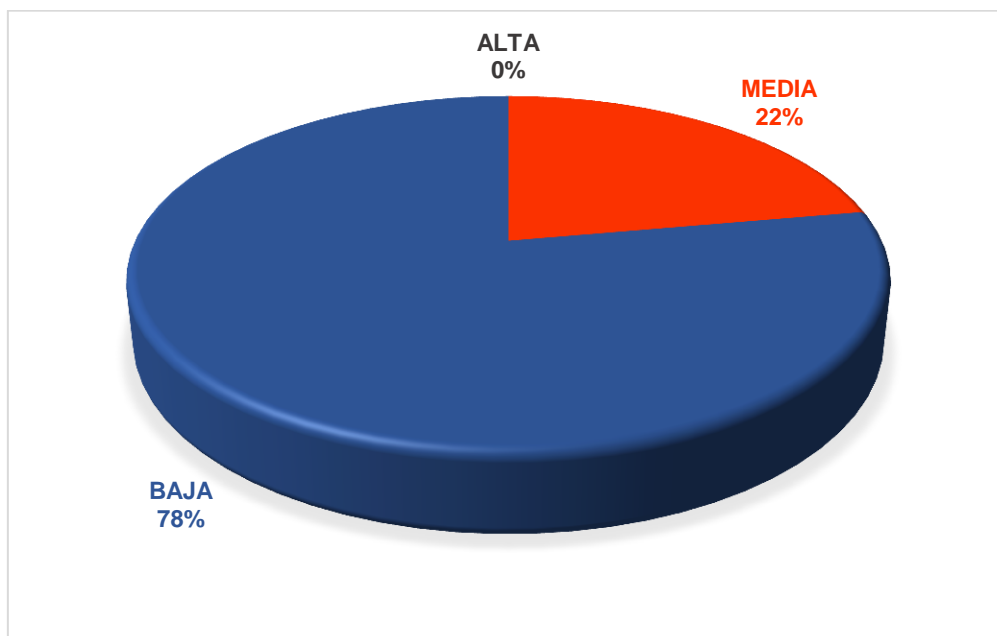
Gráfico N. 3.- Porcentaje de vulnerabilidad ante inundaciones de la tramo 3

El porcentaje de viviendas con vulnerabilidad baja en la cuadra 2 es del 78%, seguido del 22% las viviendas con vulnerabilidad media y se reportan un 0% de viviendas con vulnerabilidad alta. Sin embargo cabe tomar en cuenta que en esta cuadra existen construcciones que llegan de manera individual a alcanzar hasta un 43,50% de vulnerabilidad, lo cual implica que en años futuros este susceptible a sufrir problemas por inundaciones.

El número de viviendas con vulnerabilidad baja en la cuadra 2 son 21, vulnerabilidad media 6 viviendas y para la vulnerabilidad alta no se reportan viviendas.

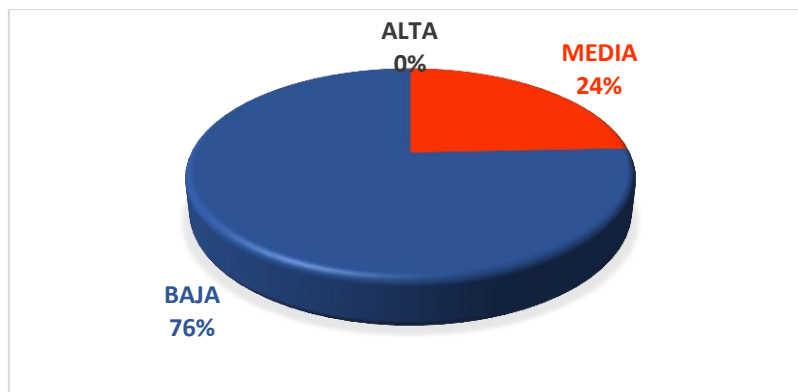
Gráfico N. 2.- Porcentaje de vulnerabilidad ante inundaciones de la tramo 4

Los porcentajes de vulnerabilidad obtenidas en la cuadra 4 nos presenta un porcentaje de vulnerabilidad bajo de un 76%, seguido de un nivel medio con 24%.

La tabla N°101 reporta el número de viviendas de la cuadra 4, en la que podemos apreciar que el número de viviendas con vulnerabilidad alta es de 0, las viviendas con vulnerabilidad media son 9 y en vulnerabilidad baja tenemos 28 viviendas.

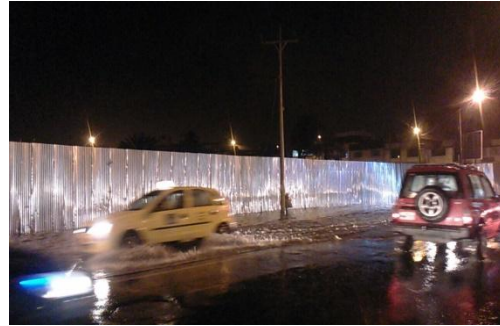
IMAGEN N.2.- Calles inundadas en épocas invernales

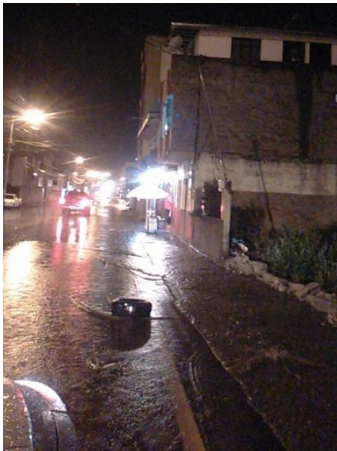
IMAGEN N.3.- Zona de mayor concentración de aguas pluviales.

Se determinó, en la evaluación de susceptibilidad del Cantón ante amenazas por inundaciones, que el factor desencadenante es el deficiente funcionamiento del alcantarillado, la principal problemática es que el alcantarillado no abastece para el rápido desagüe, esto motiva que el agua se acumule de manera proporcional e ingrese a las casas.

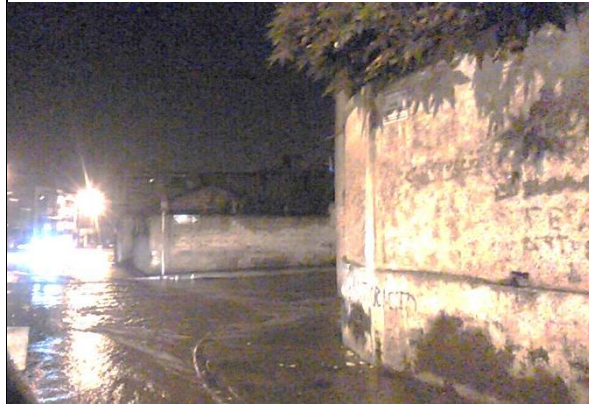
IMAGEN N.4.- Puntos de mayor concentración de aguas pluviales.
