**UNIVERSIDAD TÉCNICA DE AMBATO
FACULTAD DE INGENIERÍA CIVIL Y MECÁNICA
CARRERA DE INGENIERÍA CIVIL**

**TRABAJO EXPERIMENTAL PREVIO A LA OBTENCIÓN DEL TÍTULO DE
INGENIERO CIVIL**

**IMPLEMENTACIÓN DEL PROCESO DE CONSERVACIÓN DE LA
ESTRUCTURA DE LA CAPA DE RODADURA DE LA VÍA PATATE -
PÍLLARO EN EL TRAMO KM 3+800 AL KM 7+600 DE LA PROVINCIA
DE TUNGURAHUA.**

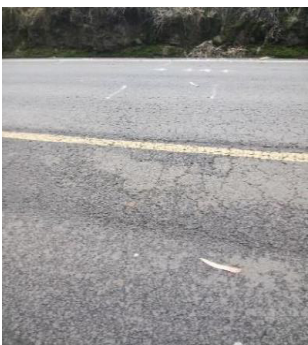
<p>Es una serie de grietas interconectadas por fatiga de la capa de rodadura asfáltica bajo acción repetida de las cargas de tránsito. Las grietas se conectan formando polígonos con ángulos agudos que desarrollan un patrón que se asemeja a la piel de cocodrilo.</p>	<p>L: Grietas finas longitudinales que se desarrollan de forma paralela.</p> <p>M: Patrón o red de grietas que pueden estar ligeramente descascaradas.</p> <p>H: Grietas de tal forma que las piezas o pedazos están bien definidos y descascarados los bordes.</p>	<p>Metros</p> <p>cuadrados</p>

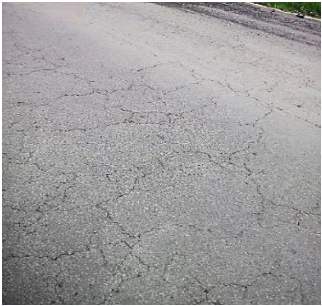
<p>Son grietas interconectadas que dividen el pavimento en pedazos aproximadamente rectangulares.</p> <p>Los bloques pueden variar en tamaño de 0.30 m x 0.30 m a 3.0 m x 3.0 m. Se originan principalmente por la contracción del concreto asfáltico y los ciclos de temperatura diarios.</p>	<p>L: define para grietas longitudinales y transversales.</p> <p>M: definidos por grietas de severidad media</p> <p>H: definidos por grietas de alta severidad</p>	<p>Metros cuadrados</p>

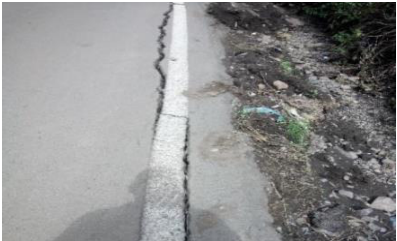
<p>Las grietas son paralelas y, generalmente, están a una distancia entre 0.30 y 0.60 m del borde exterior del pavimento. Este daño se acelera por las cargas de tránsito y puede originarse por debilitamiento, debido a condiciones climáticas, de la base o de la subrasante próximas al borde del pavimento.</p>	<p>L: Agrietamiento bajo o medio sin fragmentación o desprendimiento.</p> <p>M: Grietas medias con algo de fragmentación y desprendimiento.</p> <p>H: Considerable fragmentación o desprendimiento a lo largo del borde.</p>	<p>Metros</p>

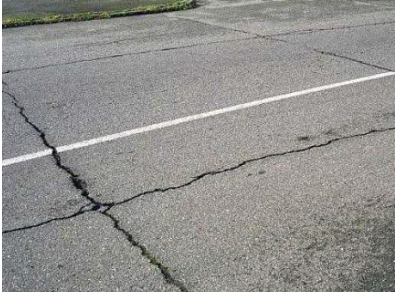
<p>Este daño ocurre solamente en pavimentos con superficie asfáltica construidos sobre una losa de concreto de cemento Portland. Estas grietas son causadas principalmente por el movimiento de la losa de concreto de cemento Portland, inducido por temperatura o humedad, bajo la superficie de concreto asfáltico.</p>	<p>L: grieta sin relleno de ancho > 10 mm o grieta rellena de cualquier ancho.</p> <p>M: grieta sin relleno con ancho entre (10–76mm) o grieta sin relleno de cualquier ancho hasta 76mm.</p> <p>H: grieta rellena o no, rodeada de un agrietamiento de alta severidad, Grietas sin relleno de más de 76.0 mm o grieta de cualquier ancho está severamente fracturada.</p>	Metros

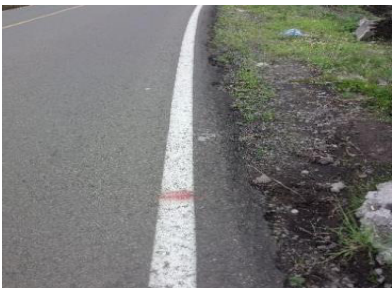
<p>Es una diferencia de niveles entre el borde del pavimento y la berma. Este daño se debe a la erosión de la berma, el asentamiento berma o la colocación de sobre carpetas en la calzada sin ajustar el nivel de la berma.</p>	<p>L: La diferencia en elevación entre el borde del pavimento y la berma está entre 25.0 y 51.0mm.</p> <p>M: La diferencia está entre 51.0 mm y 102.0mm.</p> <p>H: La diferencia en elevación es mayor que 102.00mm</p>	Metros

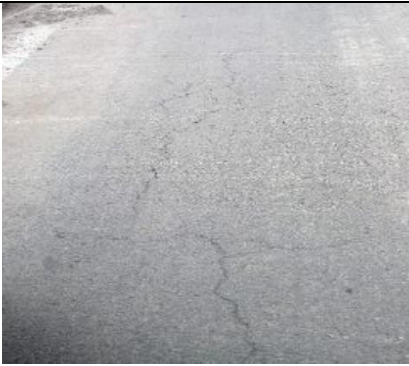
GRIETAS LONGITUDINALES Y TRANSVERSALES.

<p>Las grietas longitudinales son paralelas al eje del pavimento o a la dirección de construcción y pueden ser causadas por: Una junta de carril del pavimento pobremente construida.</p> <p>Una grieta de reflexión causada por el agrietamiento bajo la capa de base.</p> <p>Las grietas transversales se extienden a través del pavimento en ángulos aproximadamente rectos al eje del mismo o a la dirección de construcción.</p>	<p>L: grieta sin relleno de ancho > 10mm. O grieta rellena de cualquier ancho.</p> <p>M: grieta sin relleno de ancho entre (10 - 76mm). O grieta sin relleno de cualquier ancho hasta 76.0 mm, rodeada grietas pequeñas.</p> <p>H: grieta rellena o no, rodeada de grietas pequeñas de severidad media o alta.</p> <p>Grieta sin relleno de más de 76.0 mm de ancho.</p>	Metros.

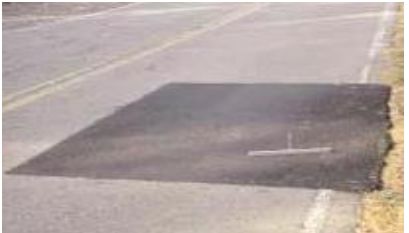
<p>Es un área de pavimento la cual ha sido remplazada con material nuevo para reparar el pavimento existente.</p> <p>Un parche se considera un defecto no importa que tan bien se comporte (usualmente, un área parchada o el área adyacente no se comportan tan bien como la sección original de pavimento).</p>	<p>L: El parche está en buena condición buena y es satisfactorio.</p> <p>M: El parche está moderadamente deteriorado.</p> <p>H: El parche está muy deteriorado o la calidad del tránsito se califica como de alta severidad.</p>	Metros Cuadrados.

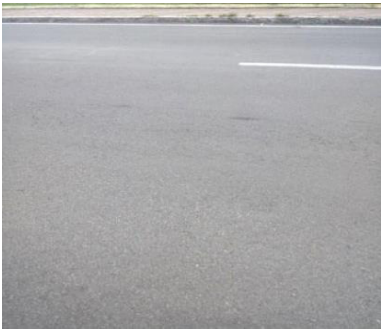
<p>Este daño es causado por la repetición de cargas de tránsito. Cuando el agregado en la superficie se vuelve suave al tacto, la adherencia con las llantas del vehículo se reduce considerablemente.</p>	<p>No se define ningún nivel de severidad. Sin embargo, el grado de pulimento deberá ser significativo antes de ser incluido en una evaluación de la condición y contabilizado como defecto.</p>	<p>Metros Cuadrados.</p>

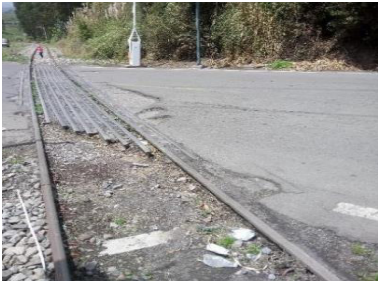
<p>Los defectos asociados al cruce de vía férrea son depresiones o abultamientos alrededor o entre los rieles</p>	<p>L: El cruce de vía férrea produce calidad de tránsito de baja severidad.</p> <p>M: El cruce de vía férrea produce calidad de tránsito de severidad media.</p> <p>H: El cruce de vía férrea produce calidad de tránsito de severidad alta.</p>	<p>Metros cuadrados</p>

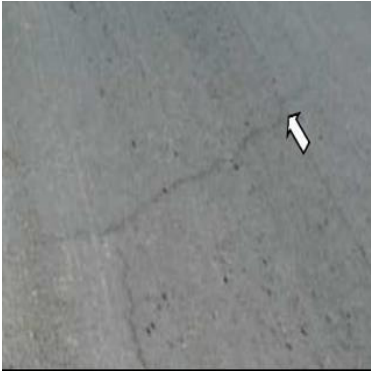
GRIETAS PARABÓLICAS

<p>Son grietas en forma de media luna. Son producidas cuando las ruedas que frenan o giran inducen el deslizamiento o la deformación de la superficie del pavimento. Usualmente, este daño ocurre en presencia de una mezcla asfáltica de baja resistencia, o de una liga pobre entre la superficie y la capa siguiente en la estructura de pavimento.</p>	<p>L: Ancho promedio de la grieta > 10.0 mm.</p> <p>M: Ancho promedio de la grieta entre (10 - 38 mm). O área alrededor de la grieta está fracturada en pequeños pedazos ajustados.</p> <p>H: Ancho promedio de la grieta < 38mm. O el área alrededor de la grieta está fracturada en pedazos fácilmente removibles</p>	<p>Metros cuadrados</p>

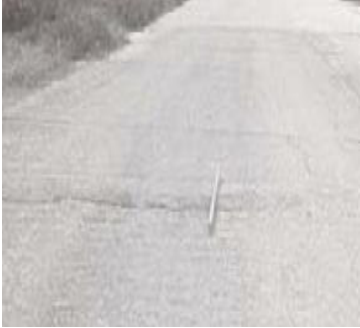
<p>Se caracteriza por un pandeo hacia arriba de la superficie del pavimento una onda larga y gradual. El hinchamiento puede estar acompañado de agrietamiento superficial. Usualmente, este daño es causado por el congelamiento en la subrasante o por suelos potencialmente expansivos.</p>	<p>L: causa calidad de tránsito de baja severidad. Si existe un hinchamiento se producirá un movimiento hacia arriba.</p> <p>M: causa calidad de tránsito de severidad media.</p> <p>H: causa calidad de tránsito de alta severidad.</p>	<p>Metros cuadrados.</p>

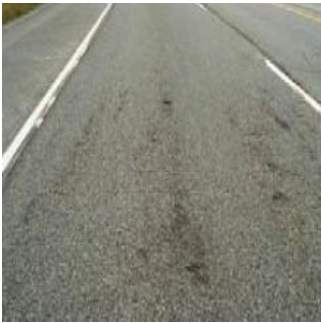
<p>Es la pérdida de la superficie del pavimento debida a la pérdida del ligante asfáltico y de las partículas sueltas de agregado. Este daño indica que, o bien el ligante asfáltico se ha endurecido de forma apreciable, o que la mezcla presente es de pobre calidad. Además, el desprendimiento puede ser causado por ciertos tipos de tránsito, por ejemplo, vehículos de orugas.</p>	<p>L: Han comenzado a perderse los agregados o el ligante. En algunas áreas la superficie ha comenzado a deprimirse.</p> <p>M: Se han perdido los agregados o el ligante. La textura superficial es moderadamente rugosa y ahuecada.</p> <p>H: Se han perdido de forma considerable los agregados o el ligante. La textura superficial es muy rugosa y severamente ahuecada. Las áreas ahuecadas tienen diámetros < que 10.0 mm y profundidades < que 13.0 mm.</p>	<p>Metros cuadrados</p>

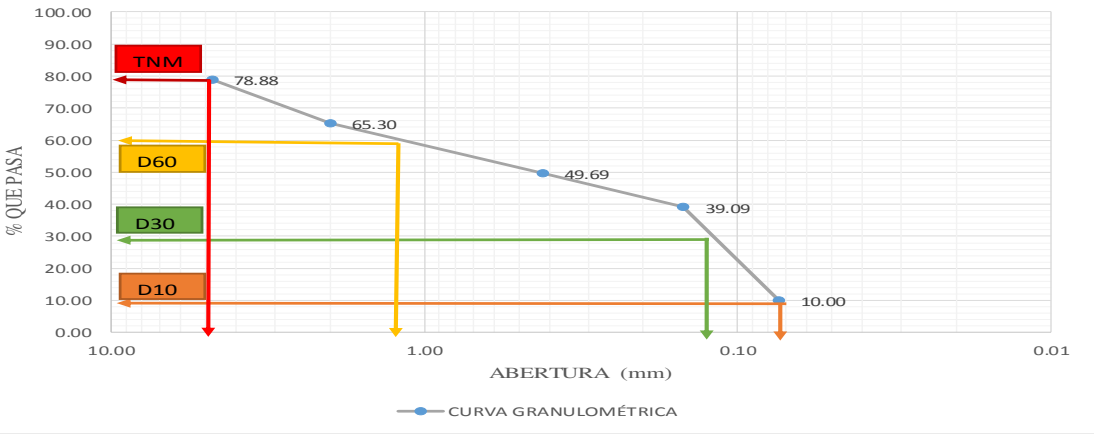
#200	1364.00	68.88	10.00	0.07
FONDO	198.00	10.00	-	-
TOTAL	1562.00	-	-	-
PARÁMETROS DE GRANULOMETRÍA				
PESO DEL CUARTEO (gr)			1562.00	
TAMAÑO NOMINAL MÁXIMO TNM (mm)			4.76	
DIÁMETRO EFECTIVO D10 (mm)			0.07	
DIÁMETRO EQUIVALENTE D30 (mm)			0.11	
DIÁMETRO DIMENSIONAL D60 (mm)			2.00	
COEFICIENTE DE UNIFORMIDAD Cu			28.57	
COEFICIENTE DE CURVATURA CE			0.09	
CURVA GRANULOMÉTRICA

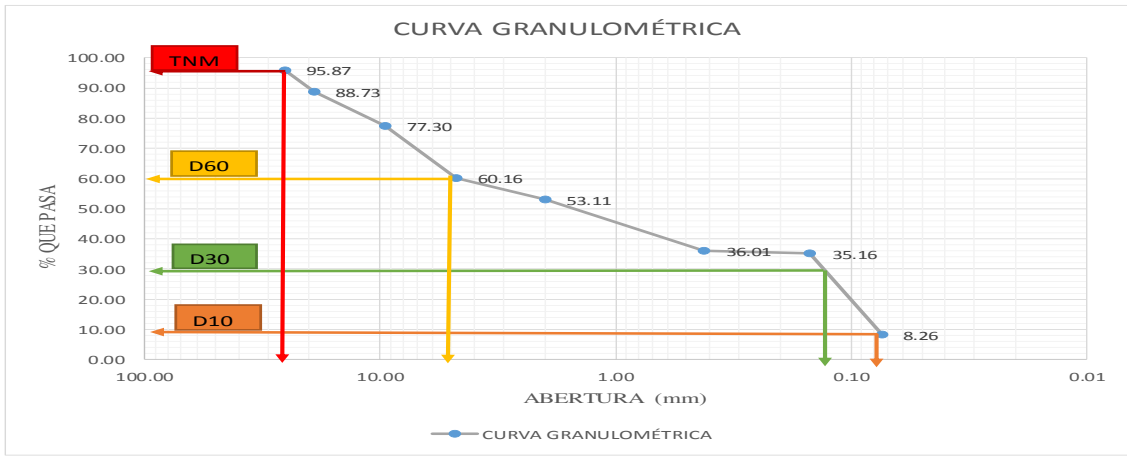
CURVA GRANULOMÉTRICA

#200	1457.00	51.90	8.26	0.07
FONDO	232.00	8.26	-	-
TOTAL	1689.00	-	-	-
PARAMETROS DE GRANULOMETRÍA				
PESO DEL CUARTEO (gr)				1689.00
TAMAÑO NOMINAL MÁXIMO TNM (mm)				19.40
DIÁMETRO EFECTIVO D10 (mm)				0.09
DIÁMETRO EQUIVALENTE D30 (mm)				0.12
DIÁMETRO DIMENSIONAL D60 (mm)				8.00
COEFICIENTE DE UNIFORMIDAD Cu				88.89
COEFICIENTE DE CURVATURA Ce				0.02

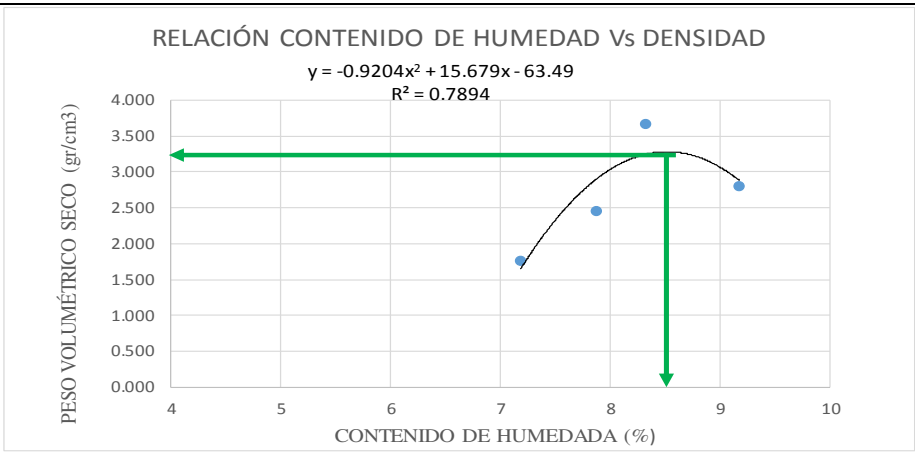
P. MOLDE + SUELO HÚMEDO (gr)	20000.00	21800.00	22750.00	24900.00				
PESO SUELO HÚMEDO WM (gr)	4460.00	6260.00	7210.00	9360.00				
PESO UNITARIO HÚMEDO GM (gr/cm ³)	1.891	2.650	3.060	3.970				
DETERMINACIÓN DE CONTENIDO HUMEDAD								
RECIPIENTE NÚMERO	55	60	67	56	32	35	51	60
PESO DEL RECIPIENTE WR	30.60	30.70	30.80	30.60	26.40	24.80	30.80	30.70
REC + SUELO HUMEDO WR+WM	101.63	106.33	99.87	127.66	106.11	108.99	106.33	107.65
REC + SUELO SECO WS+WM	97.50	100.60	95.00	120.33	101.07	100.24	99.64	102.66
PESO SOLIDO WS	66.90	69.90	64.20	89.73	74.67	75.44	68.84	71.96
PESO DEL AGUA WW	4.13	5.73	4.87	7.33	5.04	8.75	6.69	4.99
CONTENIDO DE HUMEDAD(WW/WS)*100	6.17	8.20	7.59	8.17	6.75	11.60	9.72	6.93
CONTENIDO DE HUMEDAD PROM W%	7.19	7.88	9.17	8.33				
PESO VOLUMÉTRICO SECO GD (gr/cm ³)	1.764	2.456	2.803	3.665				
DENSIDAD MÁXIMA Gmax				3.500				
HUMEDAD ÓPTIMA				8.50%				
DETERMINACIÓN GRÁFICA DE LA DENSIDAD MÁXIMA Y HUMEDAD ÓPTIMA

<p style="text-align: center;">RELACIÓN CONTENIDO DE HUMEDAD Vs DENSIDAD</p> <p style="text-align: center;">$y = -0.9204x^2 + 15.679x - 63.49$</p> <p style="text-align: center;">$R^2 = 0.7894$</p>

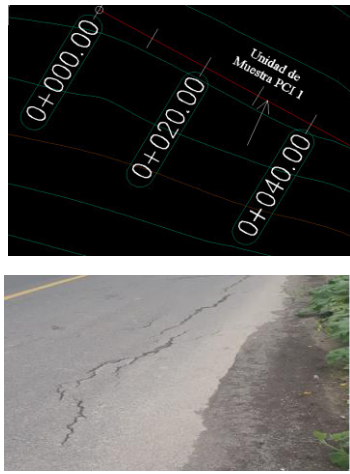
#	Valores deducidos				Total	q	CVD
1	20	8			28	2	20
2	20	2			22	1	26
					Máx CDV:		26
PCI=100 - Máx. CDV							
PCI=74
