UNIVERSIDAD TÉCNICA DE AMBATO

Trabajo Experimental, previo a la obtención del título de Ingeniera Civil

**“IMPLEMENTACIÓN DEL PROCESO DE CONSERVACIÓN DE
LA ESTRUCTURA DE LA CAPA DE RODADURA DE LA VÍA
PATATE – PÍLLARO EN EL TRAMO DE LA ABSCISA 11+400
HASTA 15+320 DE LA PROVINCIA DE TUNGURAHUA”**

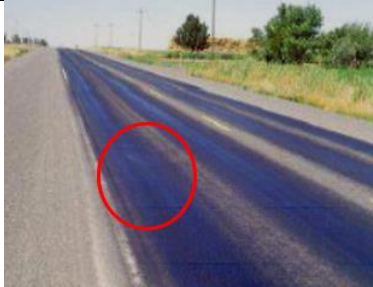
Falla	Descripción	Imagen
Exudación	Capa de material bituminoso sobre la superficie del pavimento, crea una superficie brillante, cristalina y reflectora [27]. Se mide en m ² .

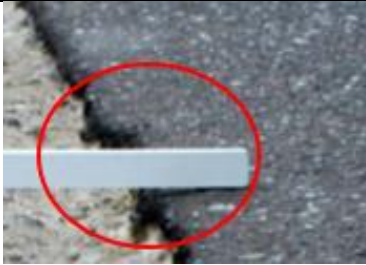
Desnivel carril/espaldón	Es la erosión o asentamiento de la berma, debido al recapeo en la calzada elevando el nivel de la berma [27]. Se mide en m lineales.

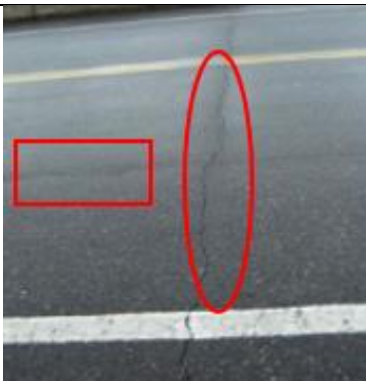
Grieta longitudinal y transversal	Las grietas longitudinales están ubicadas paralelamente al eje del pavimento mientras que las grietas transversales se propagan a lo largo del pavimento en forma de ángulos rectos [27]. Se miden en m lineales.

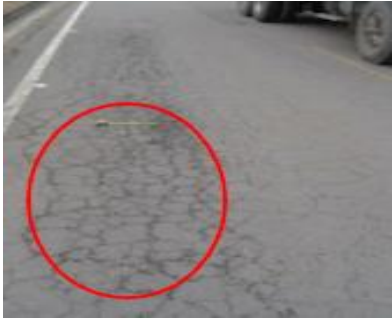
Falla	Descripción	Imagen
Piel de cocodrilo	Conjunto de hendiduras interconectadas que forman polígonos irregulares. No superan los 0.60 m de longitud en el lado más grande de las piezas [27]. Se mide en m ² de área afectada.

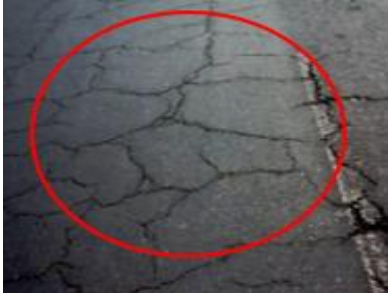
Agrietamiento en bloque	Son grietas interconectadas que dividen el pavimento en forma de rectángulos. Sus medidas varían de 30 x 30 cm hasta de 3 x 3 m [27]. Se mide en m ² de área afectada.

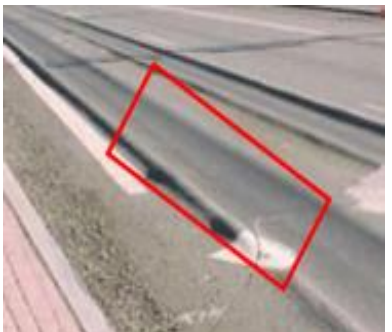
Ahuellamiento	Es una depresión en la zona de las huellas de las llantas de los vehículos. Presenta un levantamiento del pavimento en las zonas cercanas al ahuellamiento [27]. Se mide en m ² de área afectada.

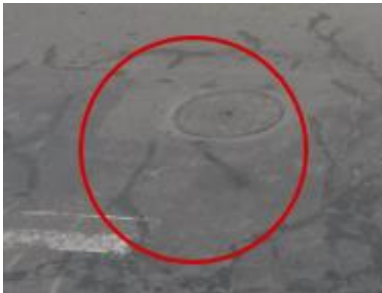
Falla	Descripción	Imagen
Desplazamiento	Es un resbalamiento longitudinal constante de un área del pavimento [27]. Se mide en m ² de área afectada.

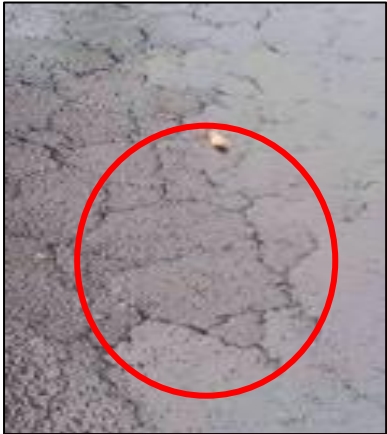
Falla	Cód. falla	Abscisas		Área por intervenir
		Inicial	Final	
Piel de cocodrilo

PC	11+661	11+690	6.20 m ²
		12+125	12+154	0.84 m ²
		12+357	12+386	10.45 m ²
		12+357	12+386	3.30 m ²
		12+589	12+618	24.0 m ²
		13+053	13+082	7.90 m ²
		13+285	13+314	9.78 m ²
		13+749	13+778	4.00 m ²
		13+981	14+010	1.00 m ²
		14+213	14+242	2.00 m ²
		14+445	14+474	6.00 m ²

Reparación de fallas piel de cocodrilo

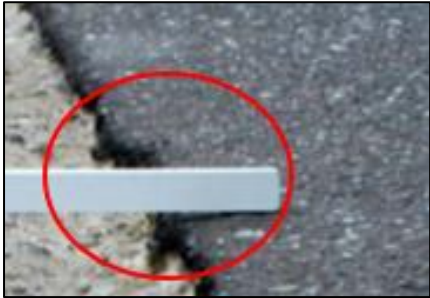
Falla	Cód. falla	Abscisas		Área por intervenir
		Inicial	Final	
		14+677	14+706	4.80 m ²
		17+909	14+938	5.00 m ²
Desnivel localizado

DL	11+400	11+429	0.50 m
		11+400	11+429	10.00 m
		11+893	11+922	0.60 m
		12+821	12+850	20.00 m
		13+749	13+778	4.000 m
Grietas longitudinales y transversales

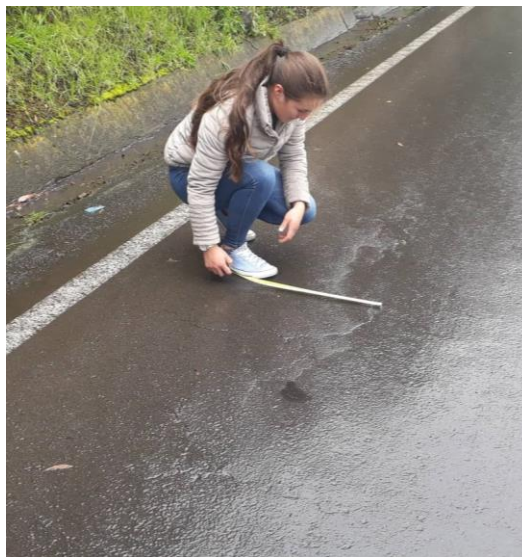
Descripción: Registro de las fallas existentes en la capa de rodadura.
