Proyecto Integrador previo a la obtención del Título de
Arquitecto de Diseño de Espacios Interiores

**“Rehabilitación interior de la casa patrimonial del Vicariato Apostólico del Napo
como museo Teológico”.**

Autor: Vallejo Armendáriz, Gabriel Gerardo

Septiembre, 2020

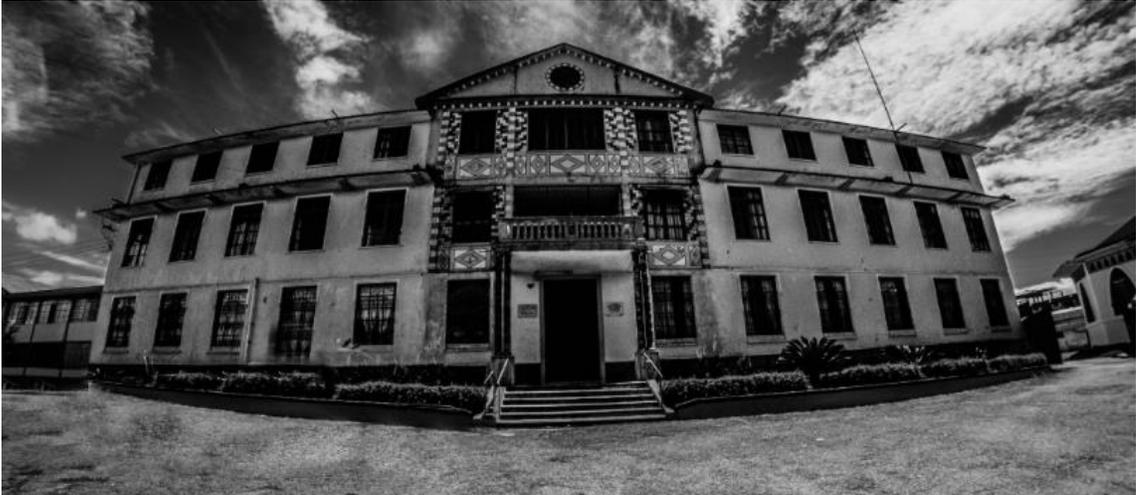
Imagen 1: Casa Parroquial del Vicariato Apostólico del Napo
Fuente: Vallejo, 2019

El Vicariato Apostólico del Napo considerado como Casa Patrimonial ha sufrido un importante deterioro físico, ocasionando la pérdida de una parte de la identidad original del interior de la edificación. Un factor que afecta en forma directa la conservación de las edificaciones es el desuso o abandono de los inmuebles ya sea en su totalidad o parcialmente, de igual forma otras causas podrían ser su materialidad, el clima al que se encuentra expuesto o incluso reformas o trabajos enfocados a su conservación pero que no han respondido a las necesidades reales y que en su lugar han afectado su preservación.

Sumándose también la poca interacción del espacio físico con el usuario, la falta de mantenimiento en su interior. Causando pérdida de interés por el espacio. A lo cual se añade la humedad de la región acelerando así su deterioro progresivo. Considerando

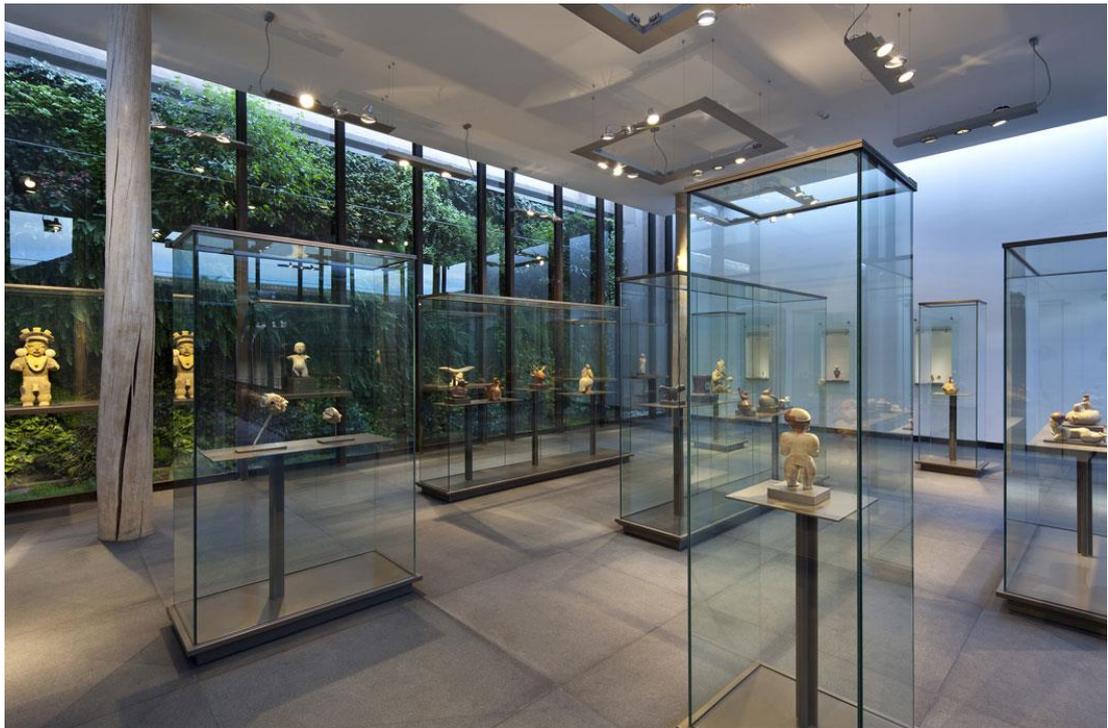
Imagen 2: Museo Casa del Alabado

La Casa del Alabado ubicada en la ciudad de Quito, específicamente en el Centro Histórico, ha sufrido varios cambios alrededor de los cuatro siglos de su existencia, provocados por causas naturales como terremotos, el clima capitalino, o por las “mejoras” y acomodamientos que han realizaron sus propietarios con el pasar de los años. Los componentes principales con los que fueron edificados sus cimientos, así como muros, galerías y cubiertas son tierra, piedra y madera (López y López, 2014).

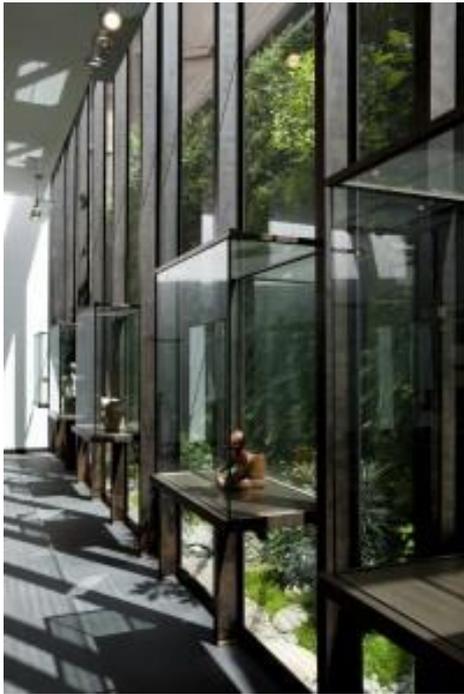
Imagen 3: Museo Casa del Alabado
Fuente: López y López, 2014

La evolución de la edificación es descubierta a través de un lenguaje en el que su tipología muestra la nobleza y naturalidad de sus materiales, donde se ve reflejado el trazo de texturas marcadas por las manos de quienes las tallaron. Su nuevo uso como museo da paso a la interacción con la luz en la separación de la cubierta y el cielo raso, el cambio de sus puertas por unas de vidrio, vinculan el exterior con el interior, permitiendo un recorrido atractivo a la vista y generando una nueva percepción del espacio.

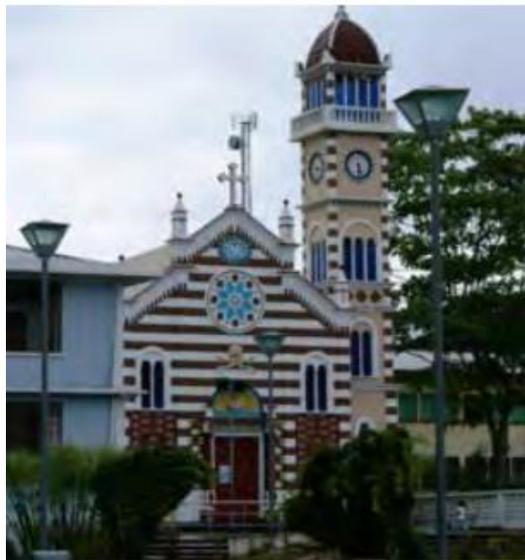
Imagen 8: Iglesia de Archidona
Fuente: Ministerio Coordinador de Patrimonio, 2016

En Napo se han ejecutado importantes obras como la Consolidación arquitectónica e impermeabilización de cubiertas iglesia matriz de Archidona, esta Iglesia se encontraba en un estado de conservación de gran deterioro, la estructura de la cubierta estaba al borde del colapso, al igual que los cielos rasos, mientras que la sacristía ya había sido derrocada y las instalaciones eléctricas constituían un peligro potencial.

El Decreto de Emergencia de Patrimonio Cultural decidió intervenir este bien realizando un trabajo de reforzamiento estructural en cubiertas, cambio de cielo raso, incorpora un nuevo sistema de recolección y evacuación de aguas lluvias, además se realizó la construcción de una nueva sacristía en la parte posterior y la instalación de un nuevo sistema eléctrico y de sonido.

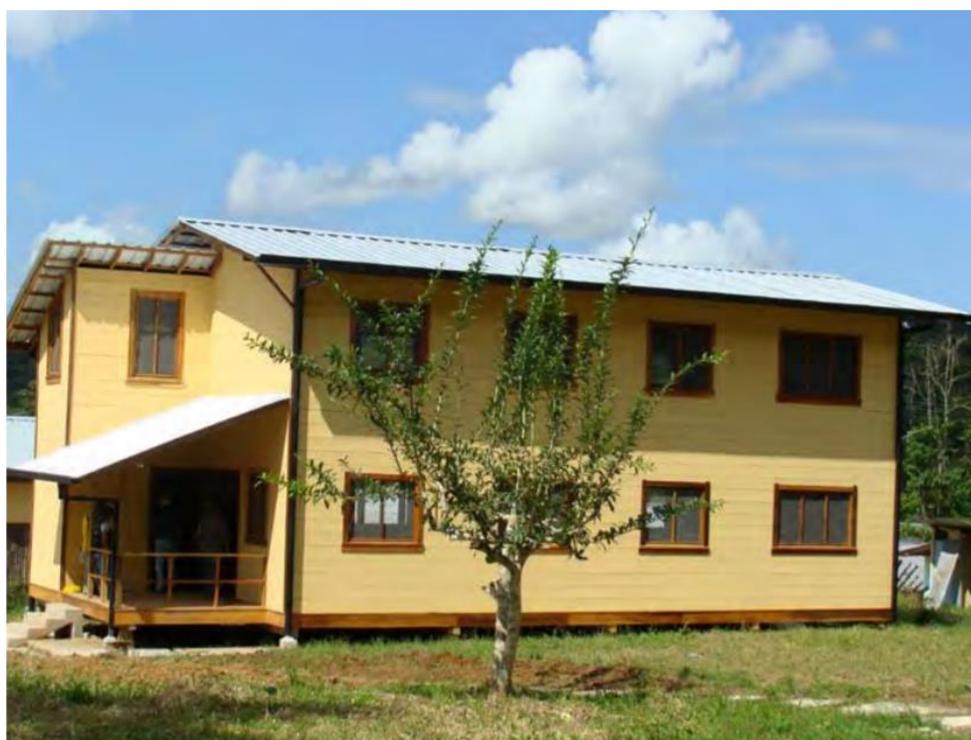
Imagen 9: Conjunto arquitectónico ex centro evangélico de Pano
Fuente: Ministerio Coordinador de Patrimonio, 2016

De igual forma encontramos la Consolidación arquitectónica urgente e impermeabilización de cubiertas, Conjunto arquitectónico ex centro Evangélico de Pano - Cantón Tena, este conjunto data del año 1958, fecha en la cual llegó a la comunidad el misionero Guillermo Kadle quien construye el Conjunto Evangélico. Son edificaciones en planta libre que cumplen con el objetivo evangelizador y cuentan con un porche en sus ingresos con piso de Deck.

Debido al estado de deterioro, considerando que fueron construidas con un sistema nuevo para la zona y que hasta la presente se han mantenido en uso, se justificó la intervención pues son la base del asentamiento poblacional de Pano. El conjunto, conformado por cinco edificaciones (casa del pastor, escuela, guarderías y casa conserje) fue intervenido realizando un reforzamiento estructural a toda la madera, además de tabiquerías exteriores, estructura, cubiertas y pisos, se colocó nuevas instalaciones eléctricas e hidrosanitarias.

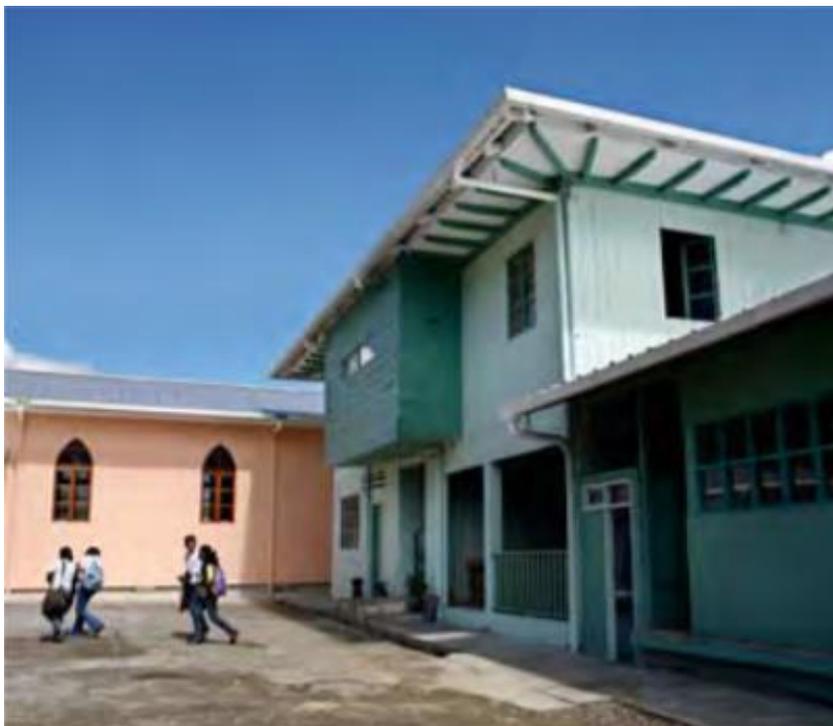
Imagen 10: Iglesia, Casa Parroquial y Ex Convento Doroteas, Baeza Antigua

La Iglesia era la edificación que presentaba un mayor deterioro, por el mal estado de la cubierta, los entablados de paredes, cielos rasos y pisos. Mientras que la casa Parroquial y ex convento presentaba un mejor estado de conservación, exceptuando las cubiertas.

La Unidad de Gestión de Emergencia ejecutó los trabajos de consolidación estructural de todo el conjunto arquitectónico que incluyó desde la cimentación hasta la cubierta, además la instalación del sistema de recolección de aguas lluvias y cambio de entablados. También se realizaron nuevas instalaciones eléctricas y sanitarias.

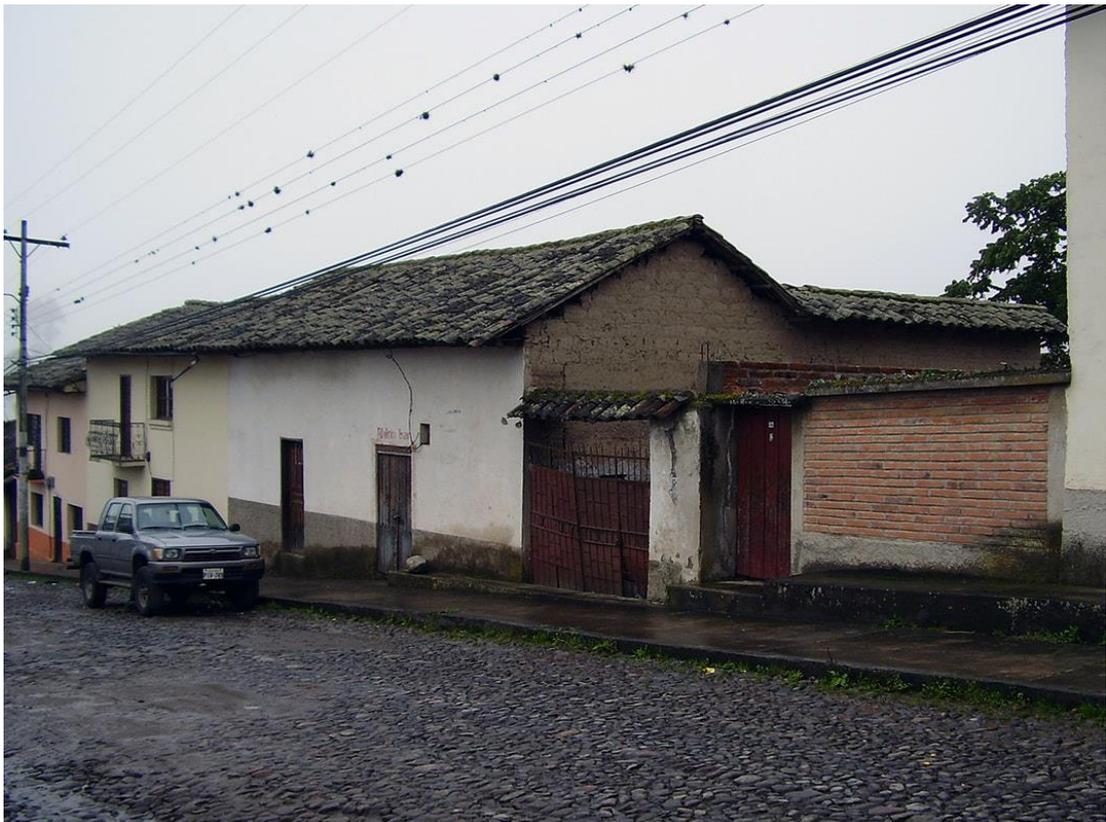
Imagen 11: Casa de las camas al aire

Al Borde es una firma ecuatoriana de arquitectura fundada en el año 2007, quienes buscan hacer más con menos, apegándose siempre a la realidad de la localidad, con un alto nivel de innovación. Han expuesto su trabajo en diferentes países, al igual que han impartido talleres y conferencias. La casa de las camas al aire, ubicada en Imbabura, es un proyecto de remodelación de una vivienda de una sola planta, con muros de tierra, su piso de tejuelo y una cubierta de madera en mal estado.

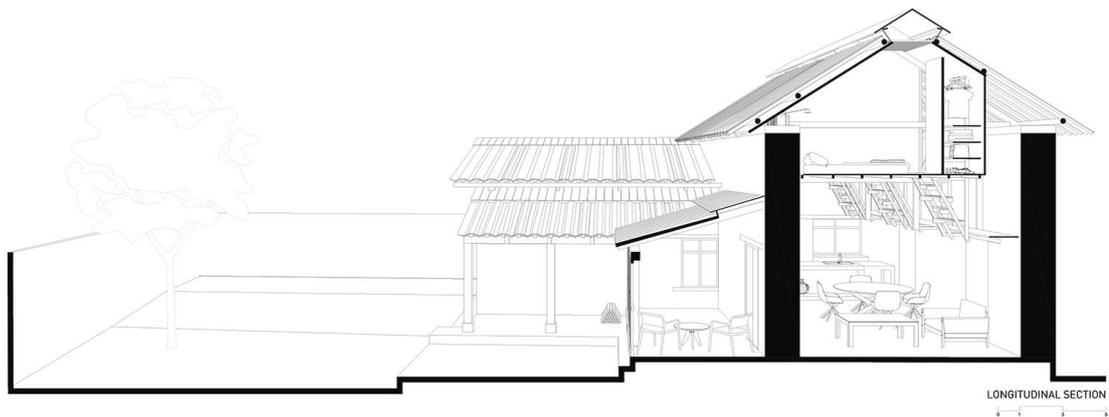
Imagen 16: Casa de las camas al aire
Fuente: Al borde de la arquitectura, 2018

La obra contempló la similitud de los acabados a la fecha en la cual fue edificada la vivienda. Las habitaciones son cerchas ensambladas de eucalipto a un metro y cincuenta y cinco de distancia cada una.

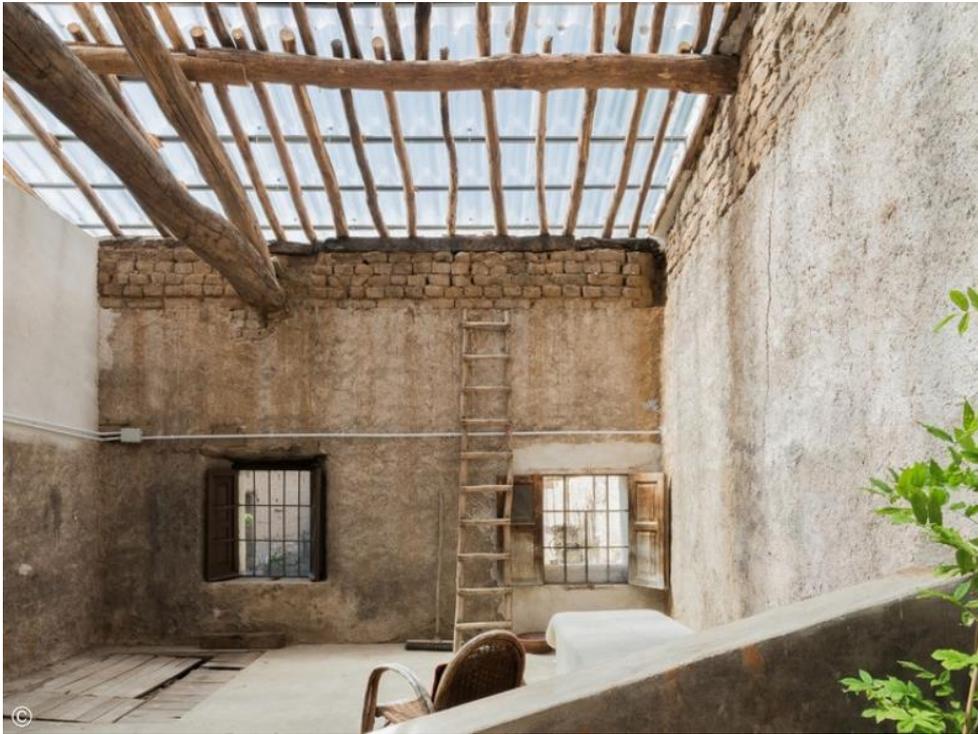
Imagen 23: Casa edificación ganadera
Fuente: Plataforma Arquitectura, 2018

La firma G+F Arquitectos, intervinieron en una edificación ganadera y agrícola ubicada en España, data de principios del siglo xx la cual había quedado en desuso. El proyecto se lo ideó bajo la premisa de conservar su identidad.

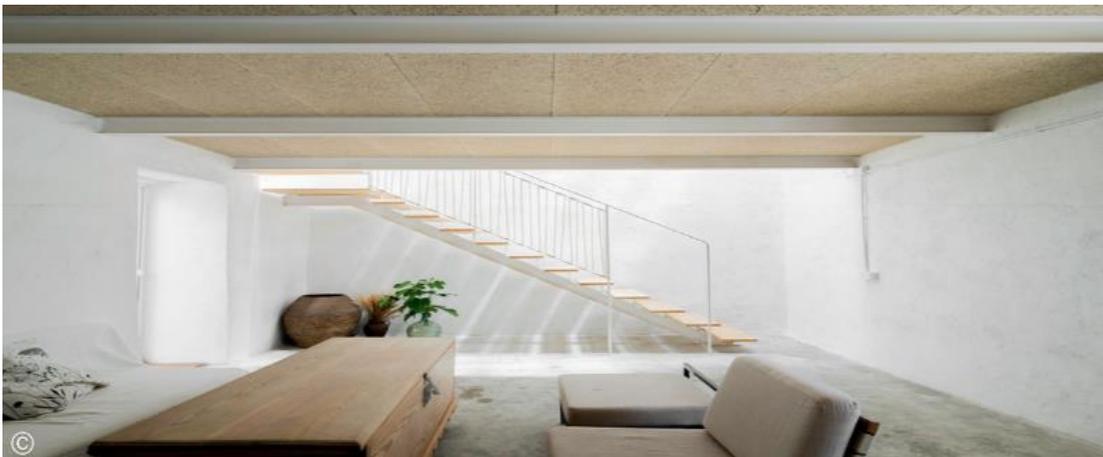
Imagen 24: Interior casa ganadera
Fuente: Plataforma Arquitectura, 2018

Para la rehabilitación de la edificación trabajaron principalmente en otorgarle luz, calor y agua, buscando mantener la energía térmica que conceden los muros de adobe. Se colocó un tablero de ripias de madera entre la teja antigua y la estructura.

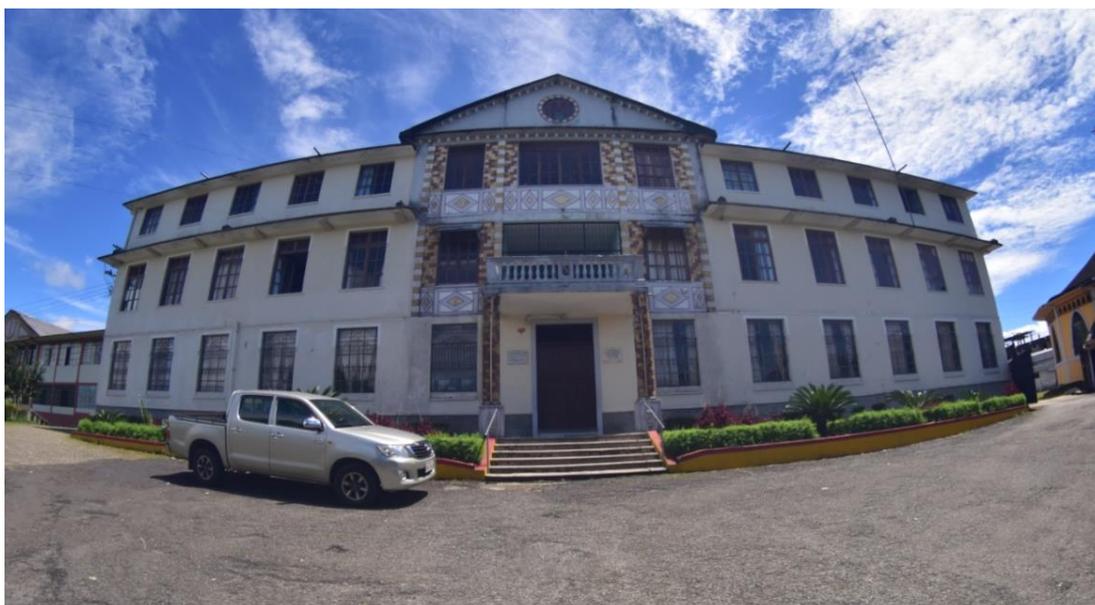
Imagen 27: Fachada Frontal

Fachada frontal, es notable el deterioro en las fachadas producto del paso del tiempo, del clima de la región, la humedad, en ciertas secciones del edificio se puede observar partes de la pared cuarteada y el desprendimiento de la pintura.

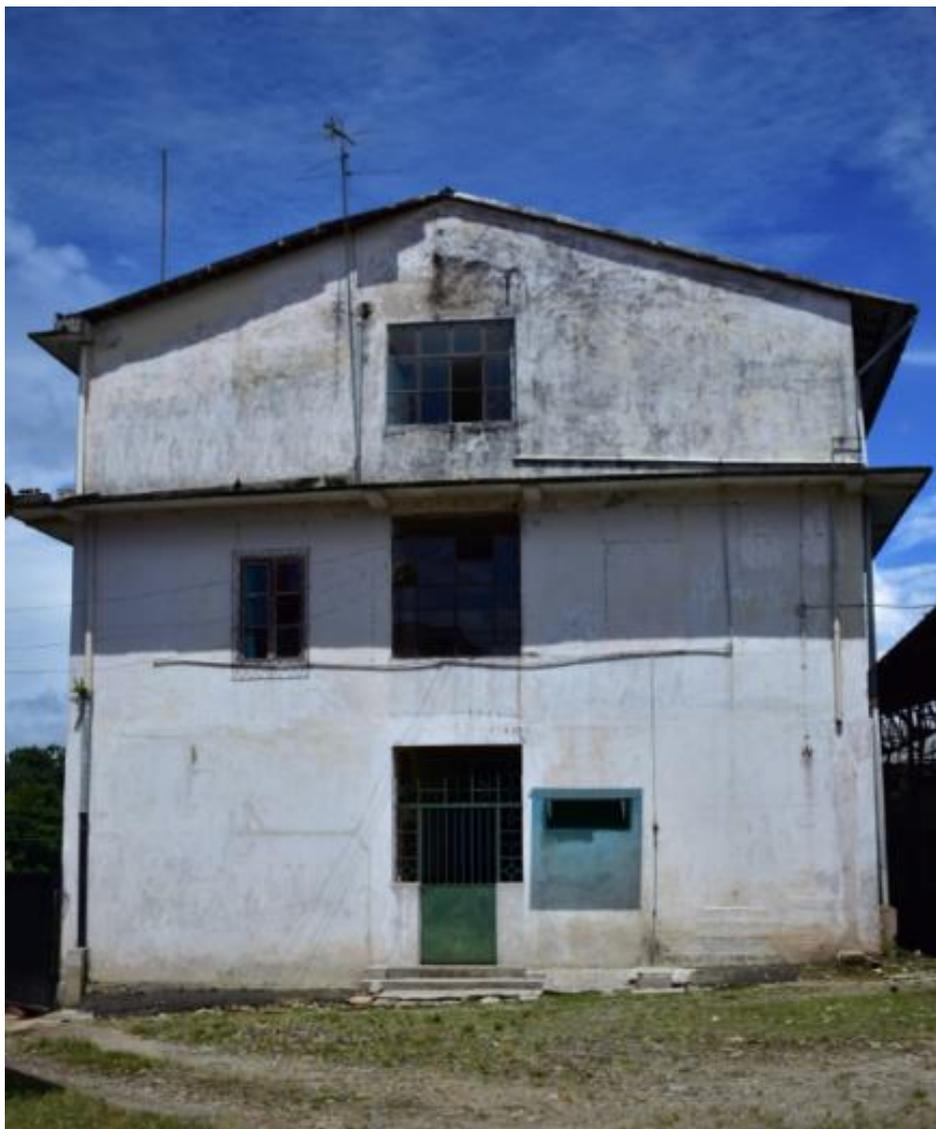
Imagen 28: Fachada lateral

Fachada lateral, en la fachada lateral es evidente el deterioro de las paredes a causa de la humedad al igual que puertas y ventanas las cuales se presume que originalmente fueron de madera, pero han sido reemplazadas por metal, cambiando así el diseño exterior de la casa.

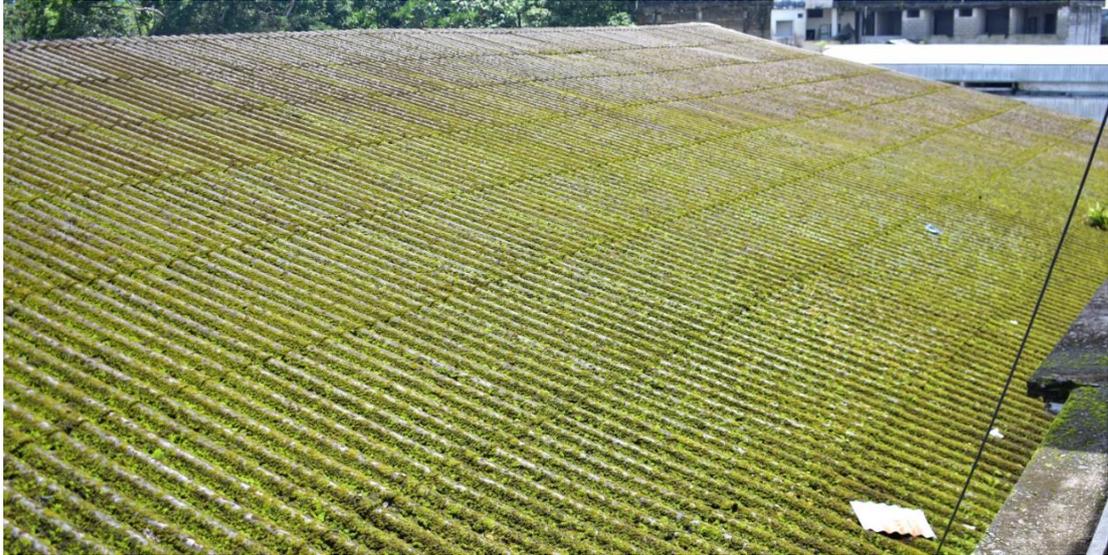
Imagen 29: Cubierta
Fuente: Vallejo, 2019

Por ser una zona donde la flora es abundante y de fácil proliferación, en la cubierta se encuentra la presencia de vegetación poniendo en riesgo el material, añadiendo carga a la estructura y generando su desgaste con mayor rapidez.

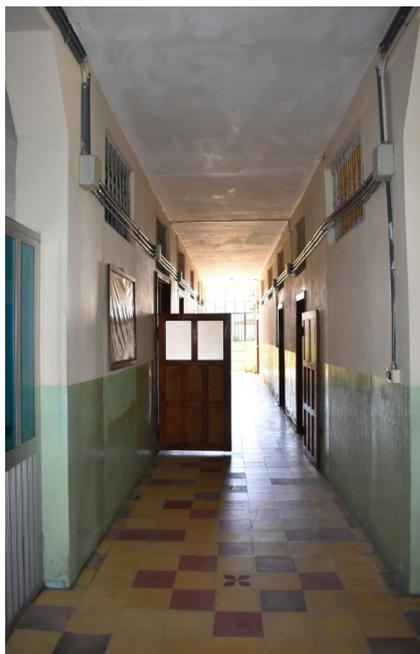
Imagen 30: Fachas internas de la primera planta
Fuente: Vallejo, 2019

La primera planta, fue destinada para el uso y funcionamiento de oficinas, sin embargo, la casa ha sido modificada para el mismo fin sin un estudio técnico. Por ello es posible encontrar las tuberías a simple vista al igual que las instalaciones eléctricas sobre salen en las fachadas internas.

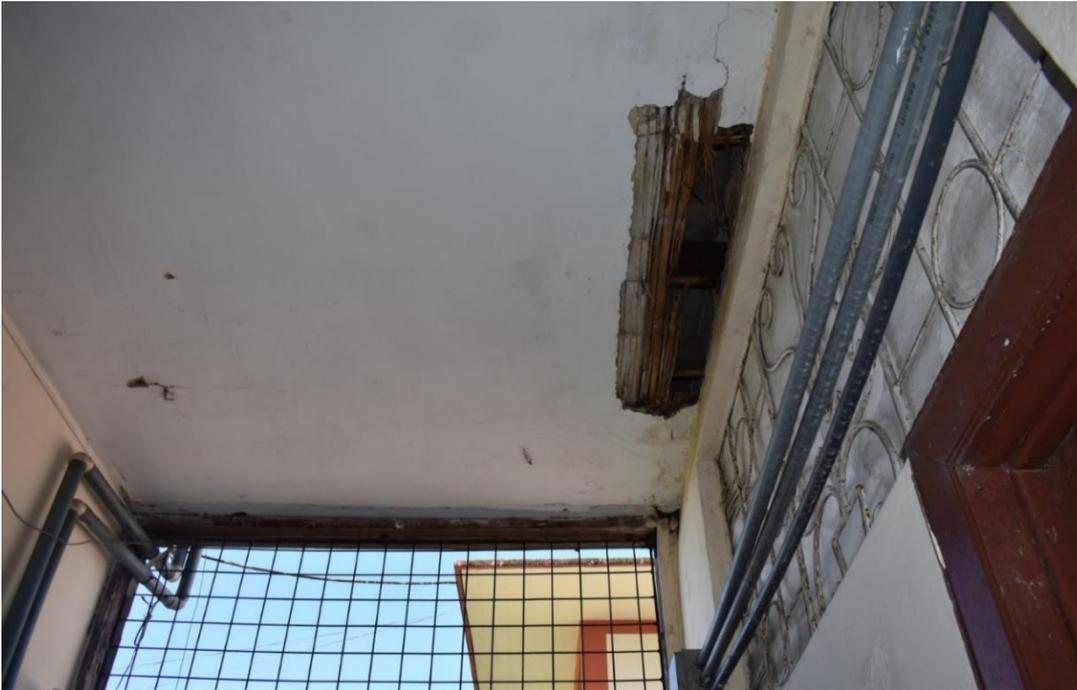
Imagen 31: Tumbado de la primera planta

El tumbado en zonas específicas de la casa se encuentra cuarteado dejando visible su estructura.

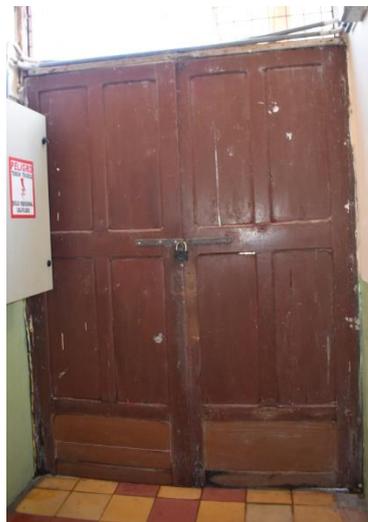
Imagen 32: Puerta lateral derecha de la primera planta

En cuanto a la puerta lateral ubicada al costado lateral derecho de la casa aún se conserva la puerta original, que se encuentra deteriorada.

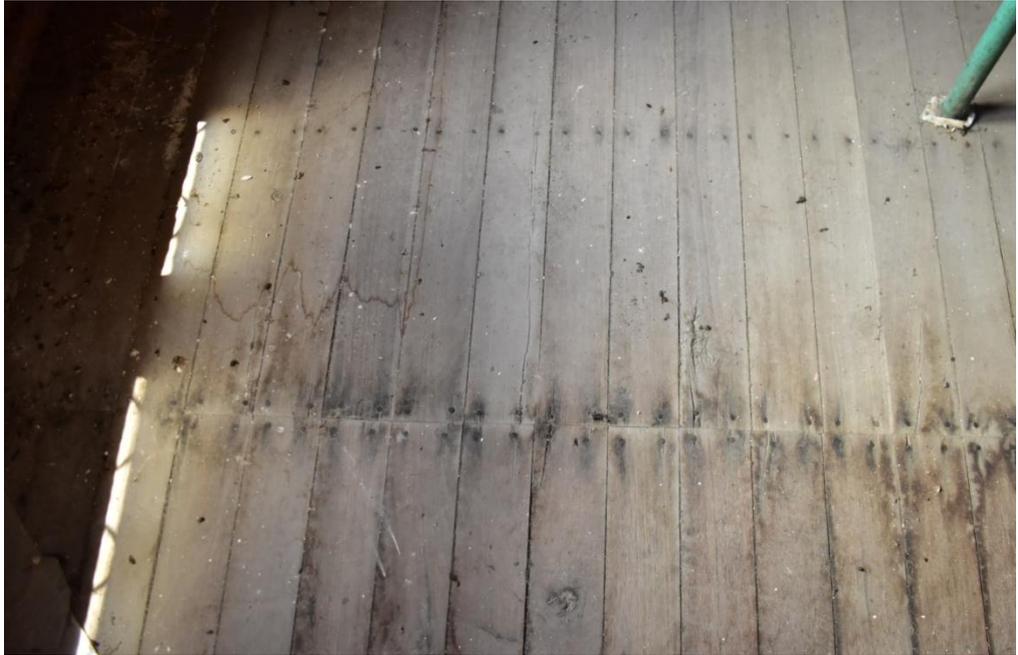
Imagen 33: Piso de madera de la segunda planta

El piso de madera del segundo piso se encuentra deteriorado por causa de la humedad.

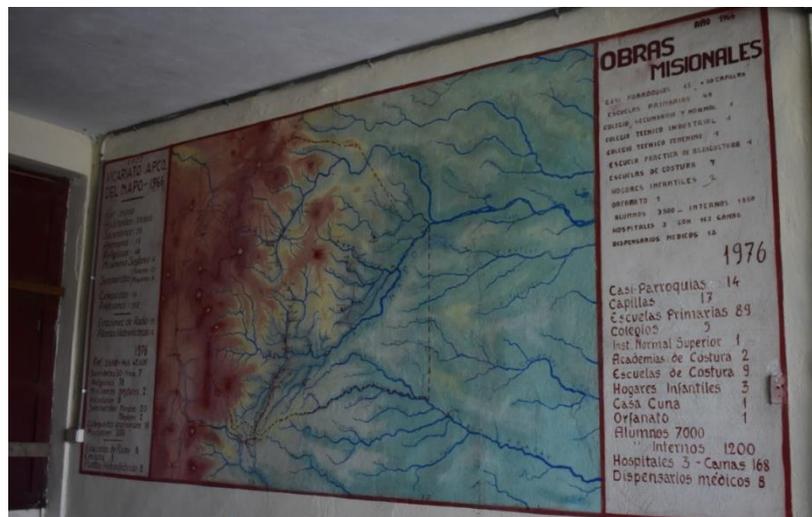
Imagen 36: Mural de la Misión Josefina
Fuente: Vallejo, 2019

En el segundo piso se encuentra un mural de 1976 donde muestras las obras realizadas por la misión josefina en el oriente ecuatoriano.

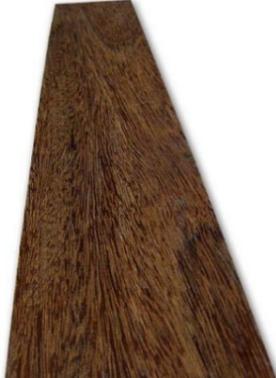
Material/Nombre	Descripción	Características	Medidas	Cantidad	Precio Unitario	Imagen
Madera -Tablones de madera	Tablones de Chonta	-Tiene características térmicas. -Crea ambientes templados: cálidos en invierno y frescos en verano. -Purifica el ambiente.	3m*25cm*5cm	73.3 m2	\$22.76

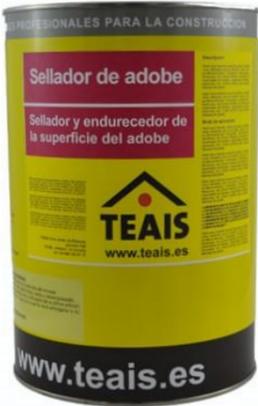
Sellador de Adobe	Disolución de resinas sintéticas que una vez aplicada sobre adobes, sella su superficie y la endurece, permitiendo a la vez la transpiración.	Características técnicas: Densidad: 1,05 Kg/L. (+-) 0,05 a 20°C Viscosidad: 12,5 ± 2,5 seg. a 20°C. Capa Ford: 4 mm. Seco al tacto: Aspecto: líquido translúcido. Temperatura de trabajo: de 5 a 30°C Rendimiento: 5 m2 por l en dos manos. Aplicaciones: Como sellador y endurecedor de la superficie de adobes, en construcciones antiguas que requieren una consolidación superficial para evitar la formación de polvillo y dar una mejor durabilidad.	5 m2 por l en dos manos.	400m2	\$ 7.25

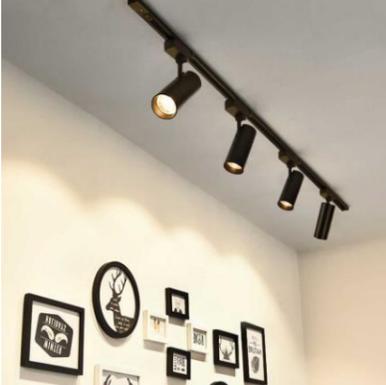
Pasillo Museo Y mural Riel para iluminación y lámparas Led	Directa	Es un sistema de raíl que le permite determinar dónde quiere sus focos de luz. Es monofásico, lo que significa que los tres focos en el riel se controlan juntos y, por lo tanto, siempre se apagan o se encienden juntos. El color negro lo hace muy atemporal. La lámpara tiene una altura de 13 cm y un ancho de 3,5 cm.	28 lámparas led 10 w + riel Conjuntos de 5 lámparas led 10w + riel	\$ 95.00

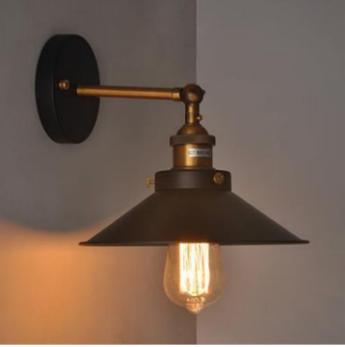
Área de exhibición de cuadros Appliques Led Lampara De Pared Para Interiores Y Exteriores	Directa	La pared exterior LED 12w se ilumina hacia arriba IP65 a prueba de agua Blanco Negro Moderno Appliques de pared Lámpara 220 V 110 V Exterior Iluminación para el hogar	8 lámparas led	\$ 25.00

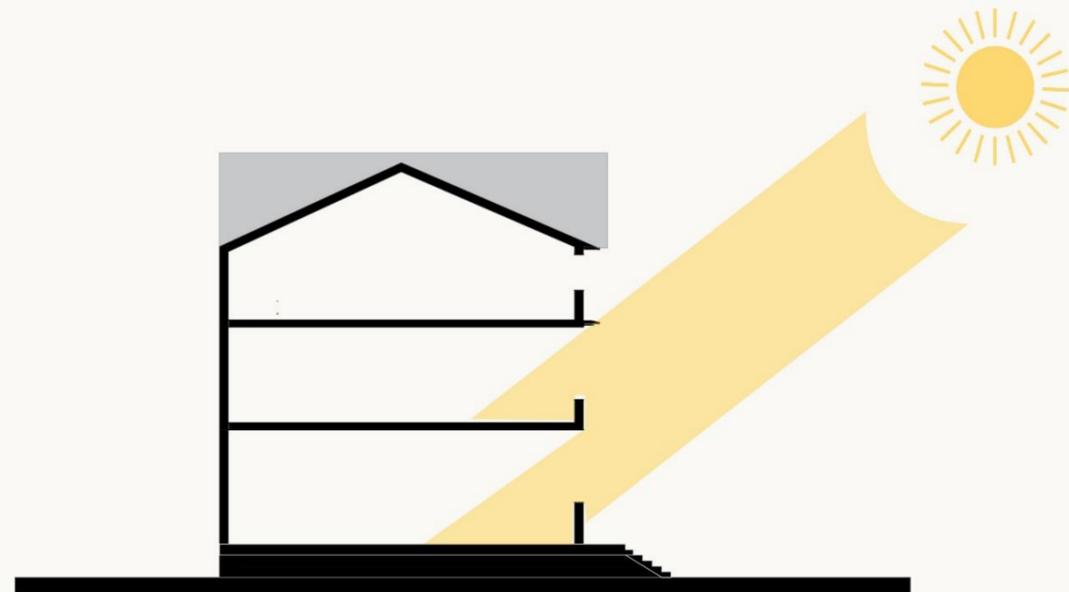
ANÁLISIS SOLAR

Debido a la situación geográfica Ecuador, la trayectoria del sol se produce en sentido Este-Oeste, alcanzando el cenit al medio día.

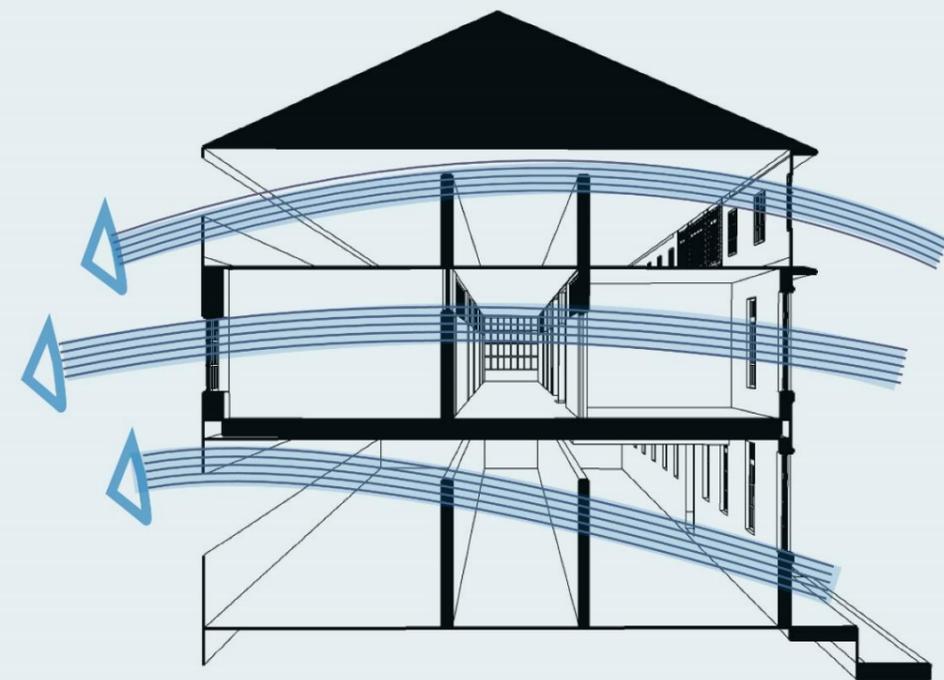
ANÁLISIS DE VIENTOS

En cuanto a los vientos predominan en la dirección sureste - noroeste (Montalvo Rodlfo 2017)

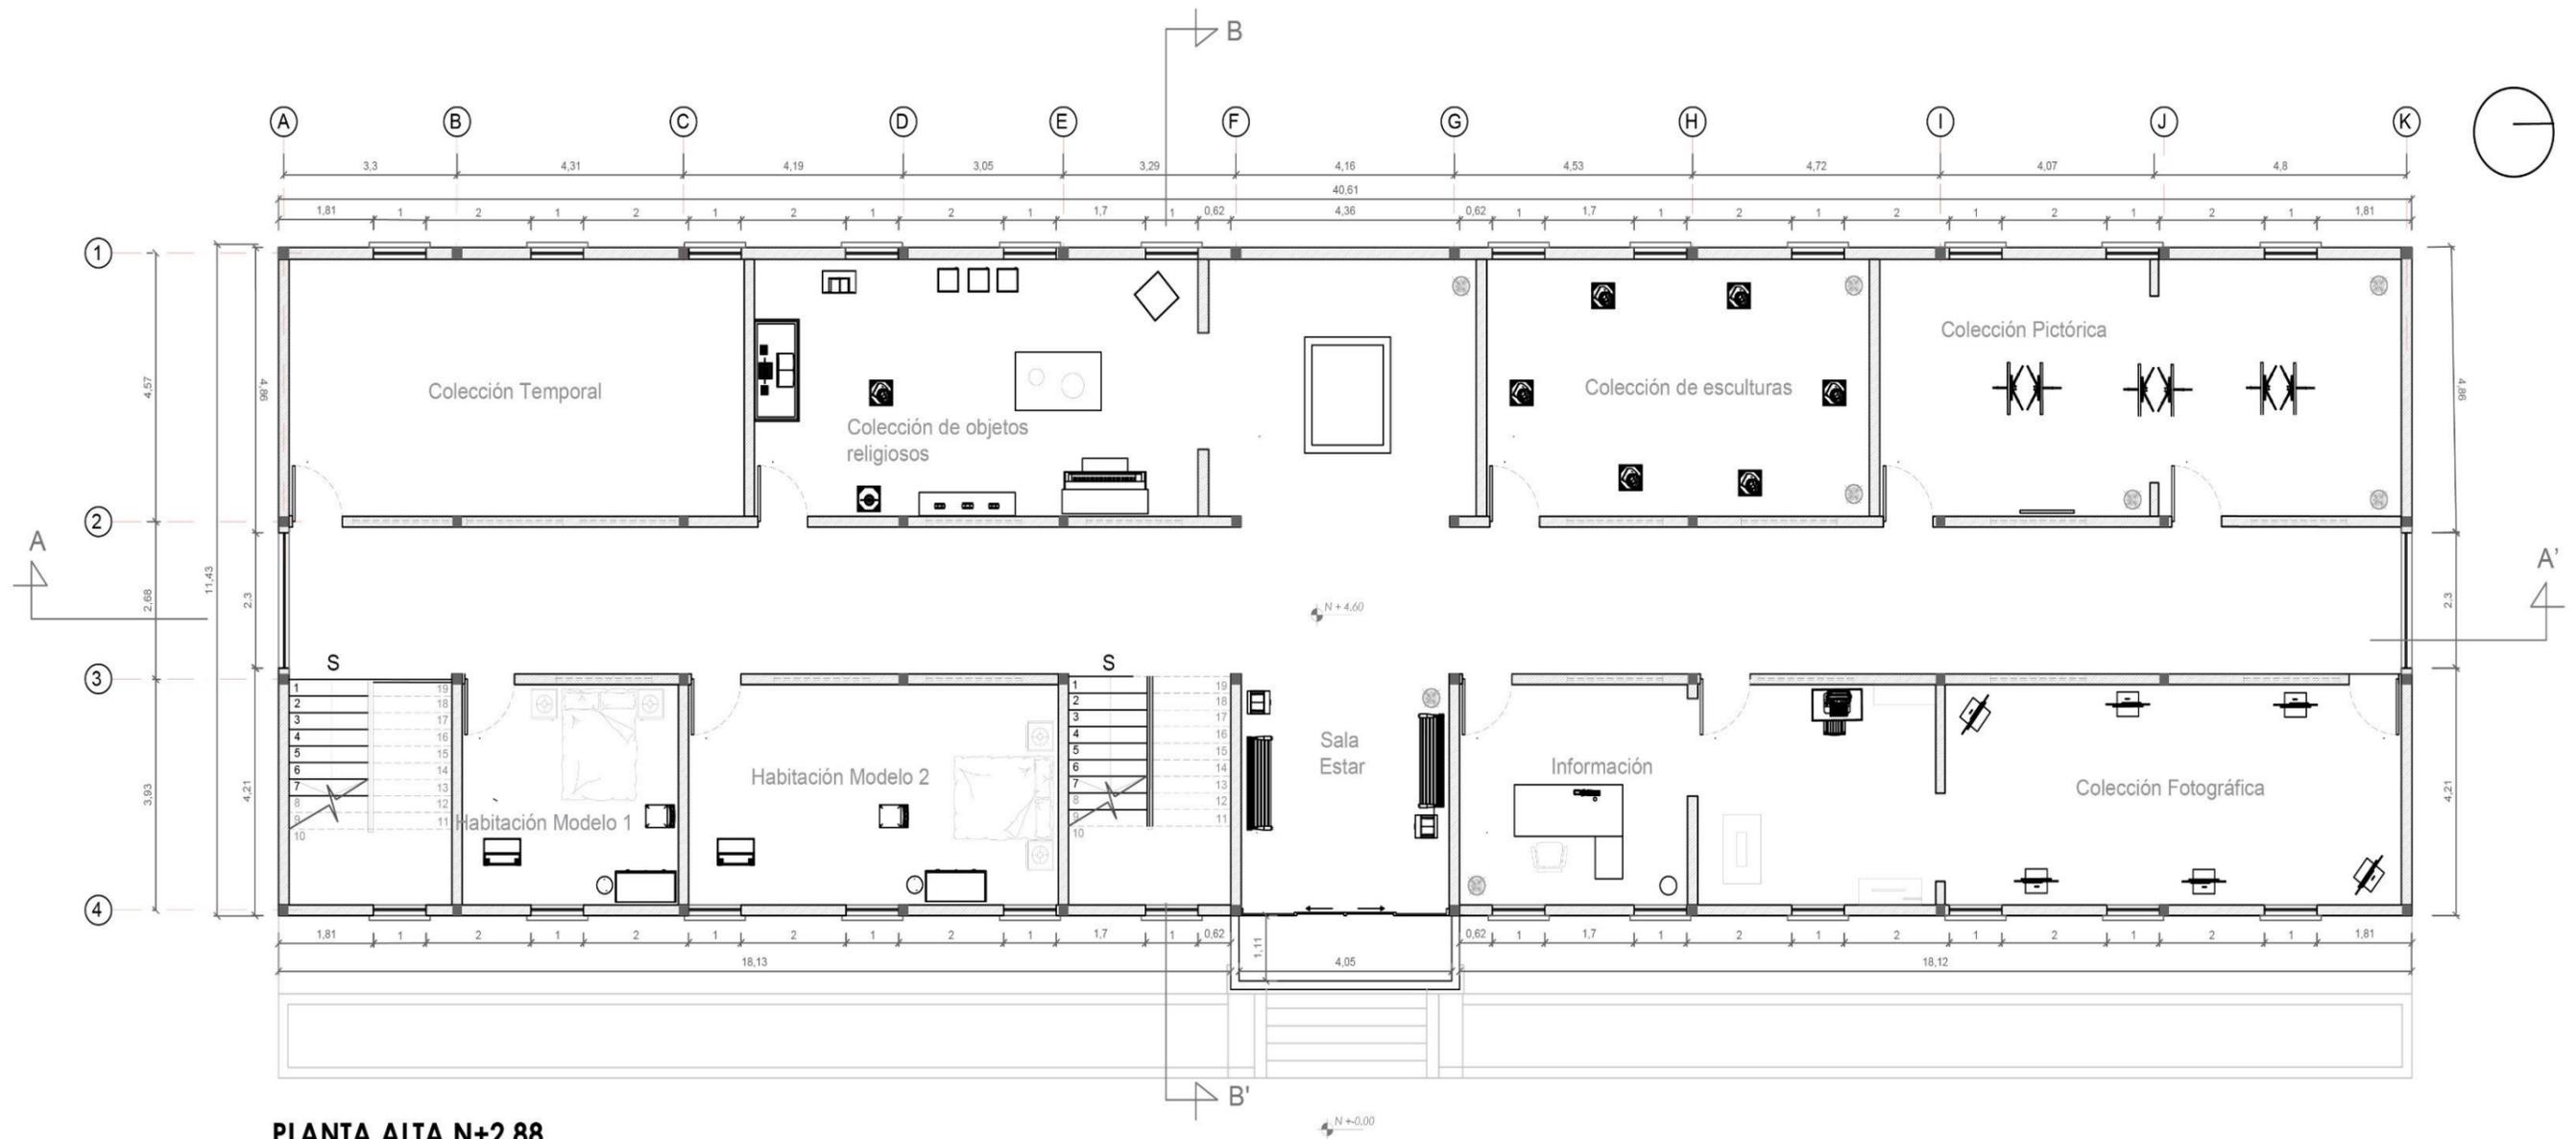
PLANTA ALTA N+2.88

Propuesta / Planta General

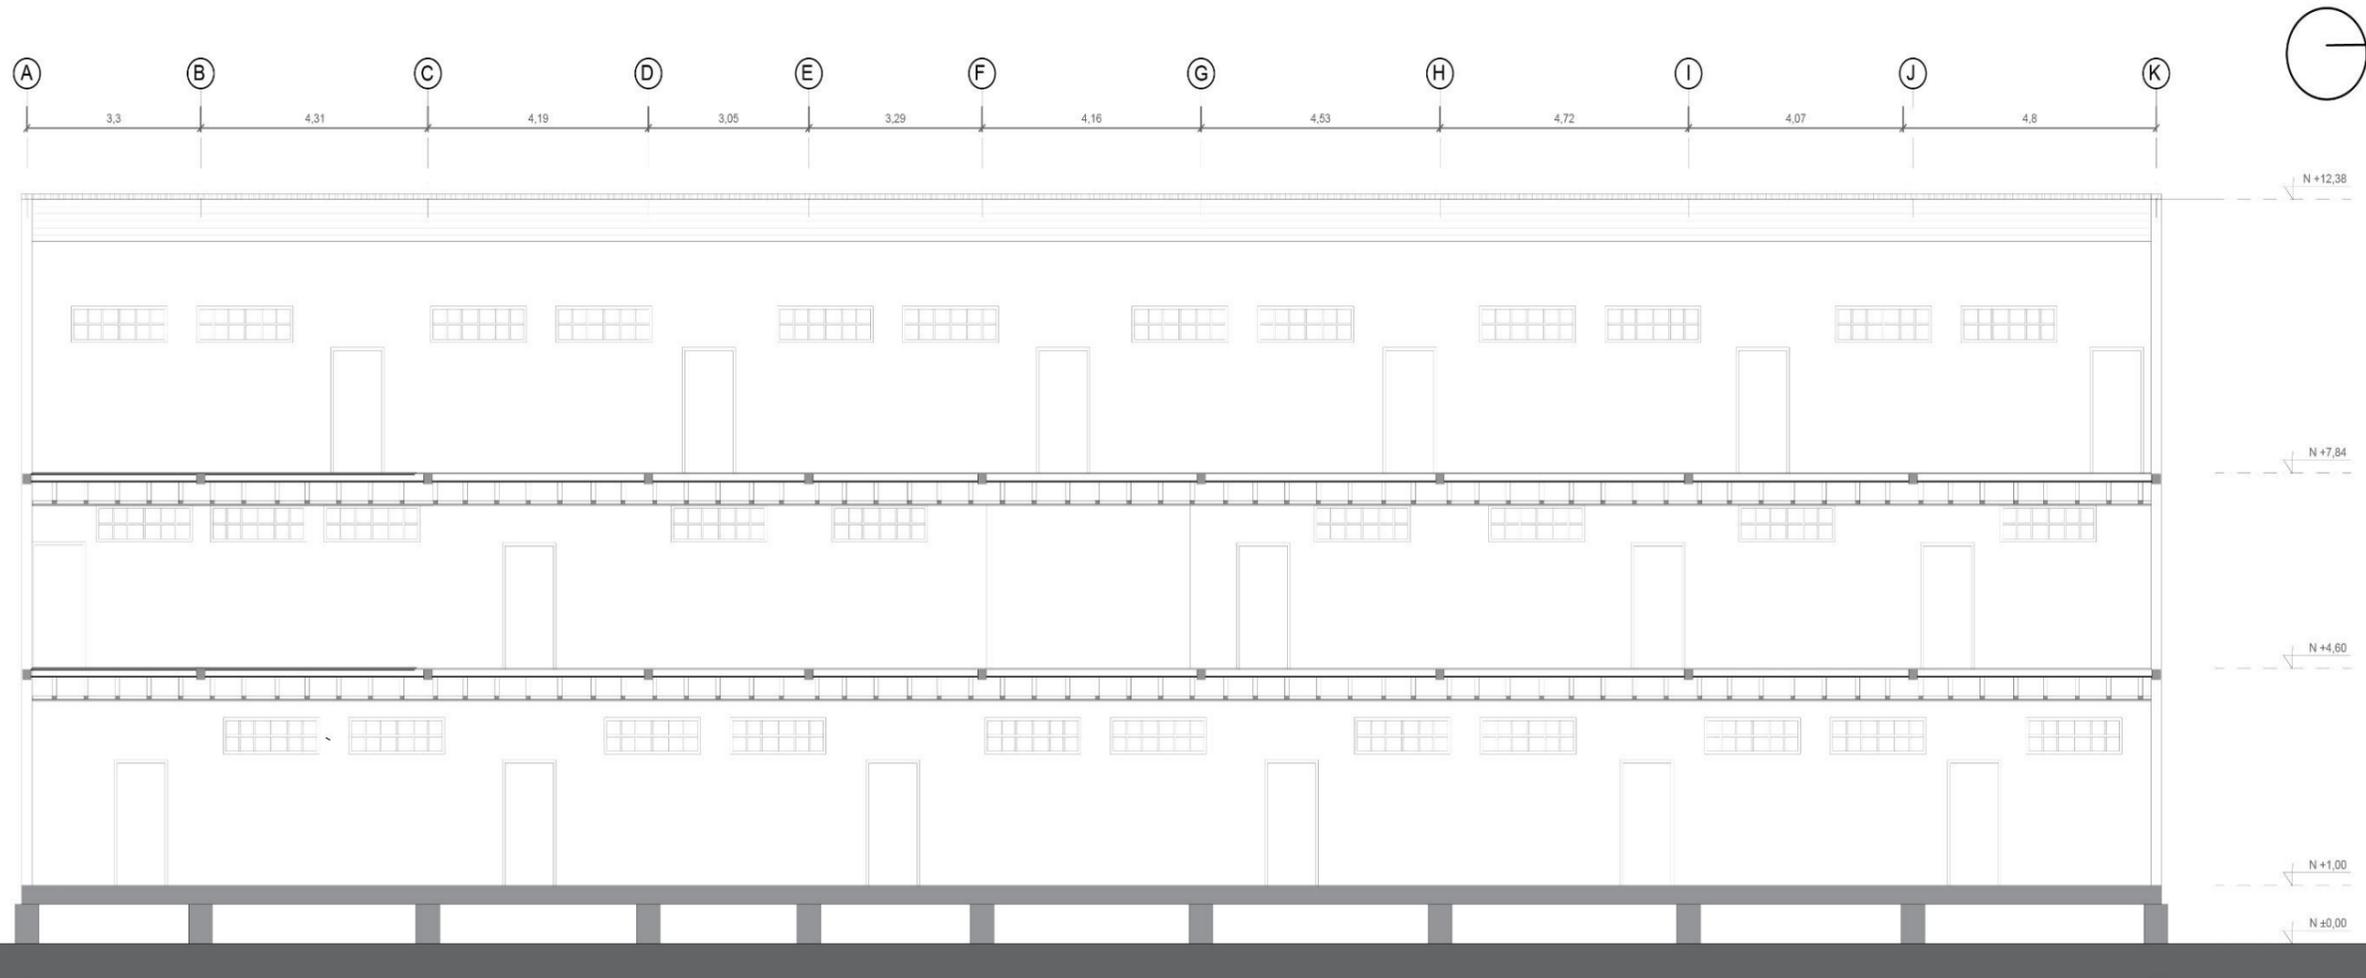
CORTE A-A'

Propuesta / Corte A-A'

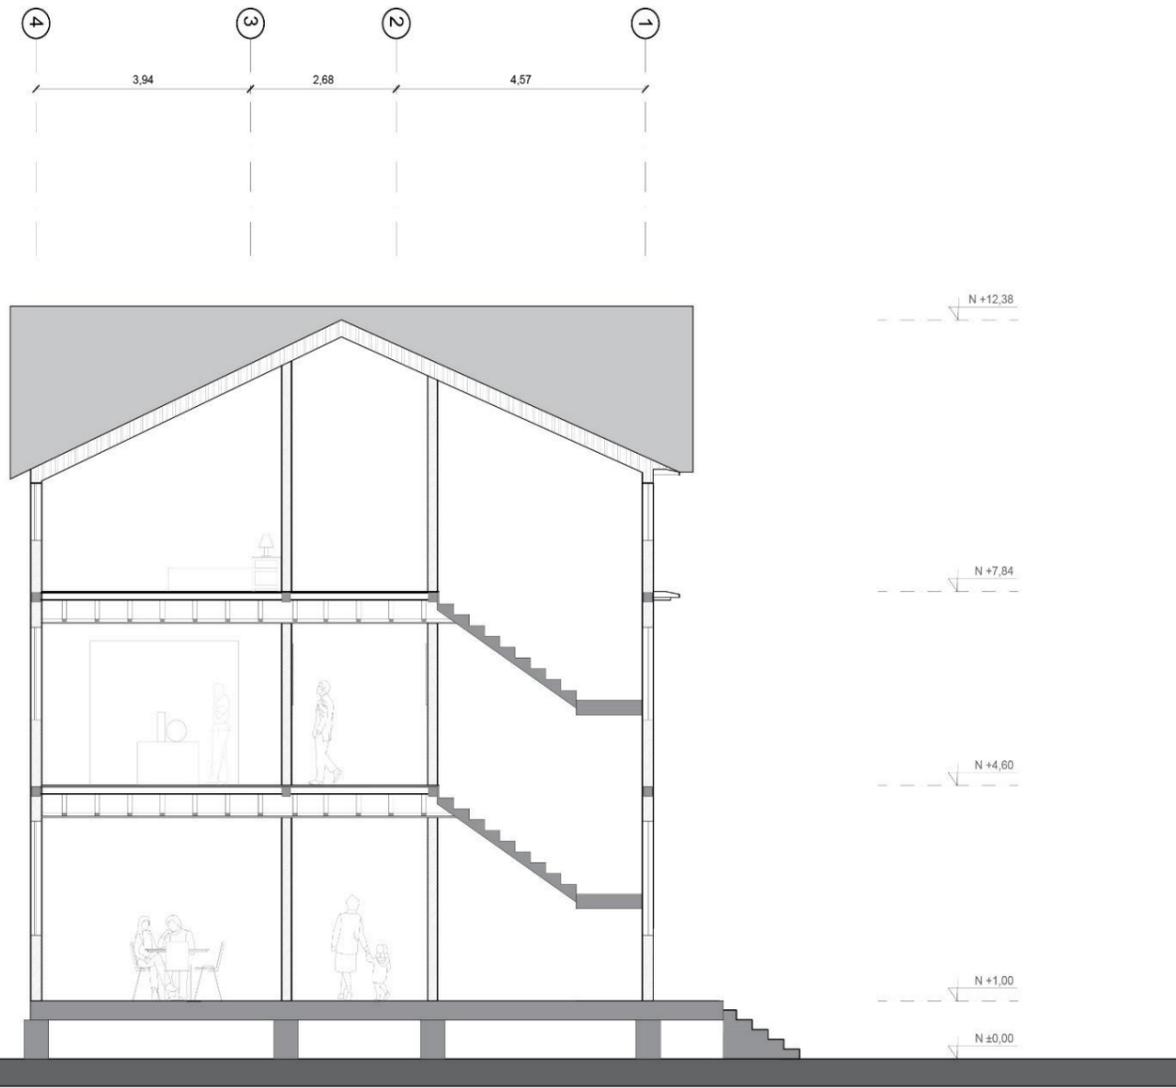
CORTE B-B'
Esc: 1:100

Propuesta / Corte Lateral B-B'

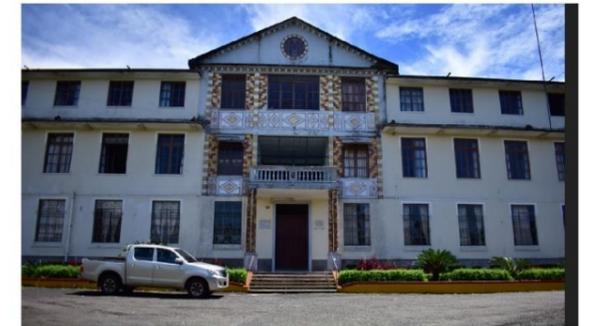
Estado Actual

En la rehabilitación del exterior se propone conservar la misma paleta de colores, color blanco en la fachada, para crear la sensación de pureza en el espacio. Se plantea reemplazar el zinc del tejado por cubiertas, por laminas de zinc tipo tejas. El reemplazo de los vidrios de las ventanas.

Los mosaicos propios de la edificación se conservan y se los recupera.

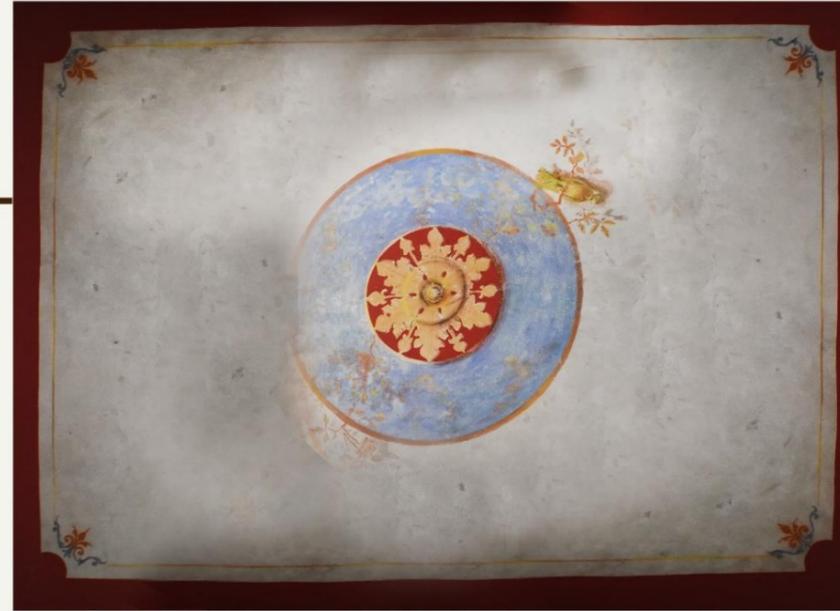
Latón Repujado

En el ingreso del edificio se plantea recuperar y resaltar el latón repujado del tumbado, colocar una puerta de cristal para entre el ingreso principal y los pasillos para guardar cierta relación de privacidad entre las oficinas, el exterior y el área del museo .

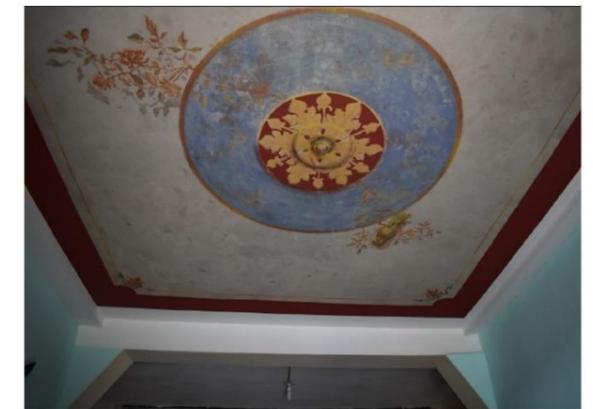
Estado Actual

Conservar el mural descriptivo de la Misión Josefina
