Proyecto Integrador previo a la obtención del Título de
Arquitecto de Diseño de Espacios Interiores

**“Rehabilitación interior de la casa patrimonial del Vicariato Apostólico del Napo
como museo Teológico”.**

Autor: Vallejo Armendáriz, Gabriel Gerardo

Septiembre, 2020

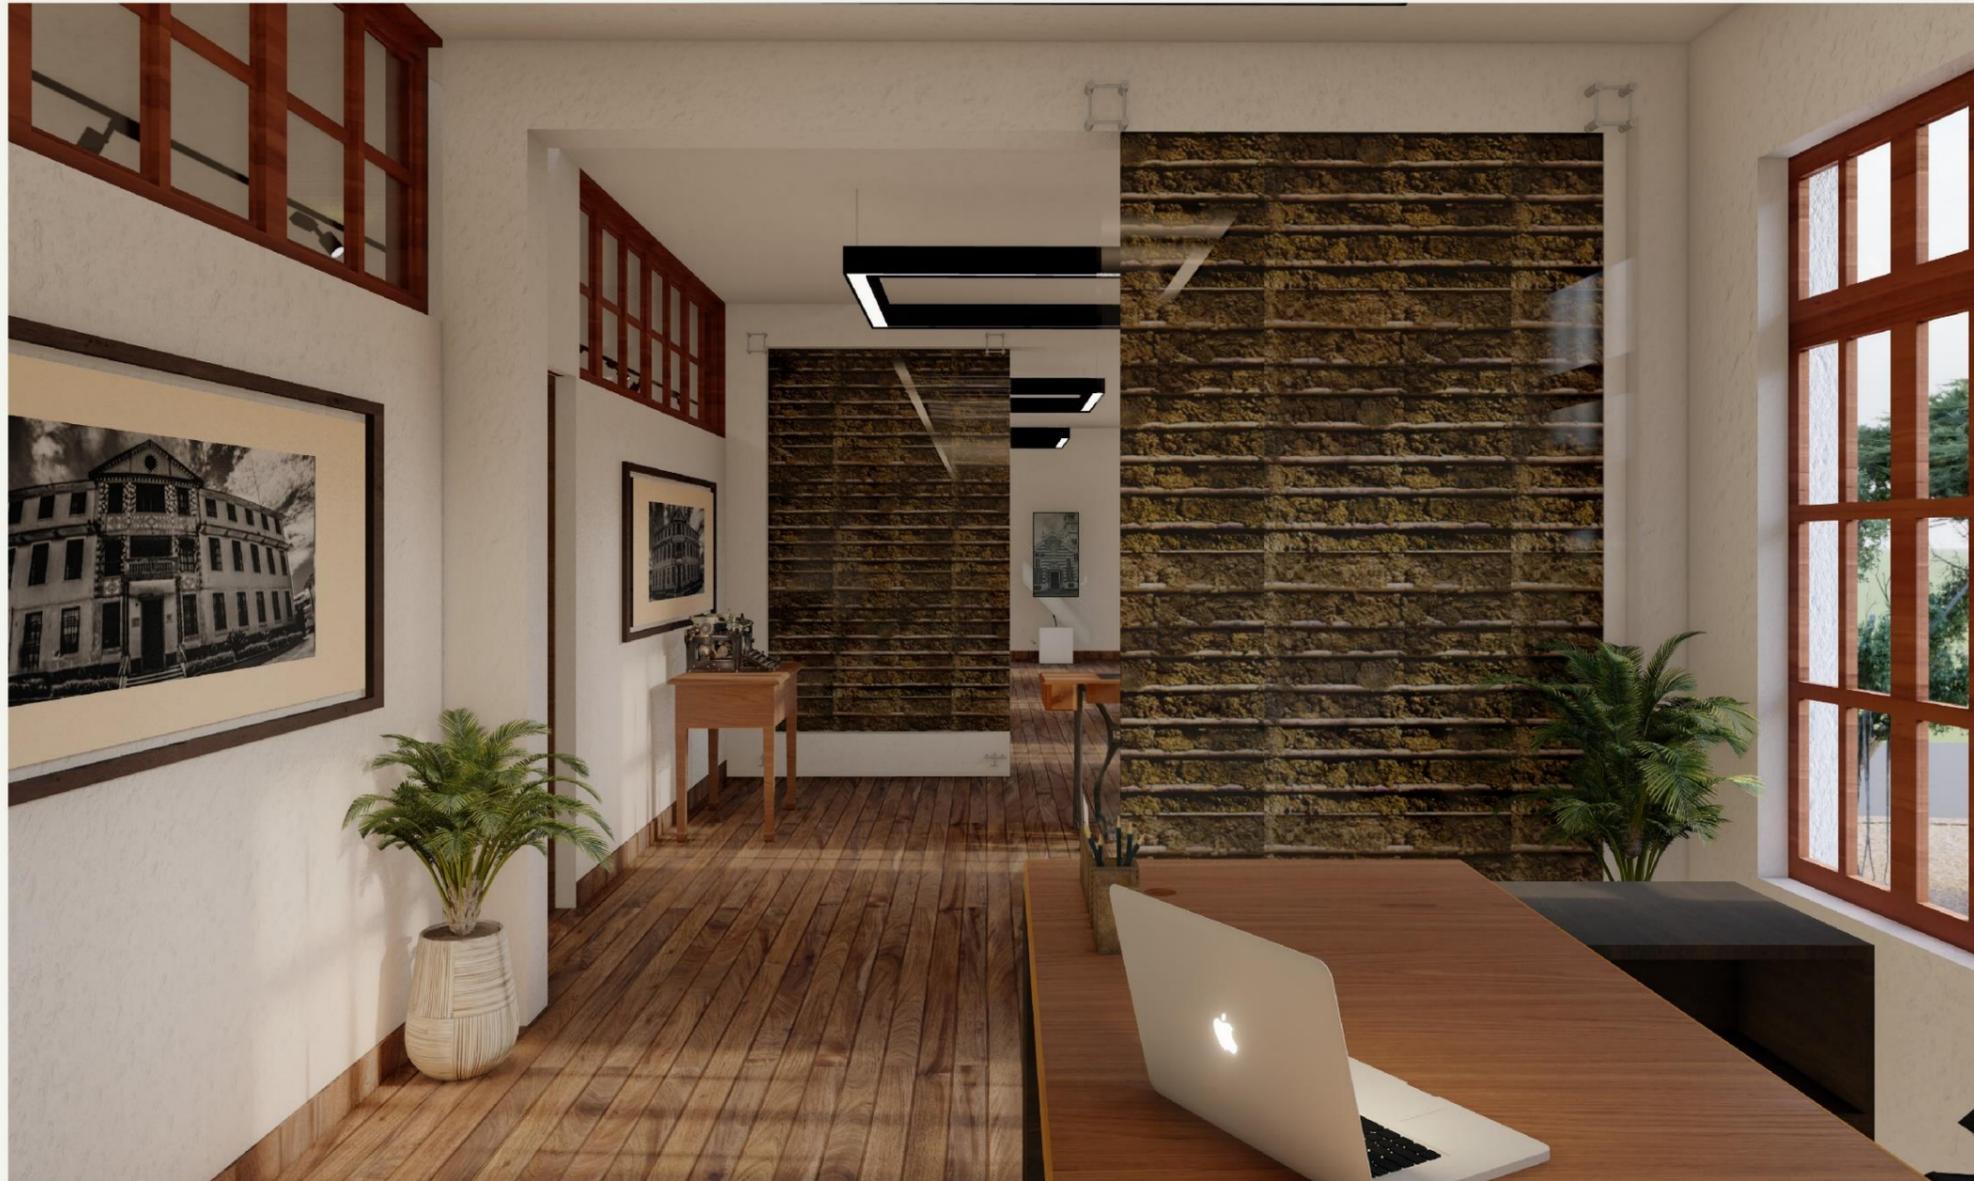
Información/ Guía

En este lugar se crea una comunicación continua, rompiendo el espacio cerrado de las habitaciones, conservando paredes de su estructura visible para dar a conocer su materialidad.

Se abre nuevamente las ventanas hacia el pasillo generando la entrada de luz importante para el concepto de espiritualidad y de pureza. De igual manera se conserva el mismo lenguaje y ritmo que producen las ventanas tanto del exterior como en el interior

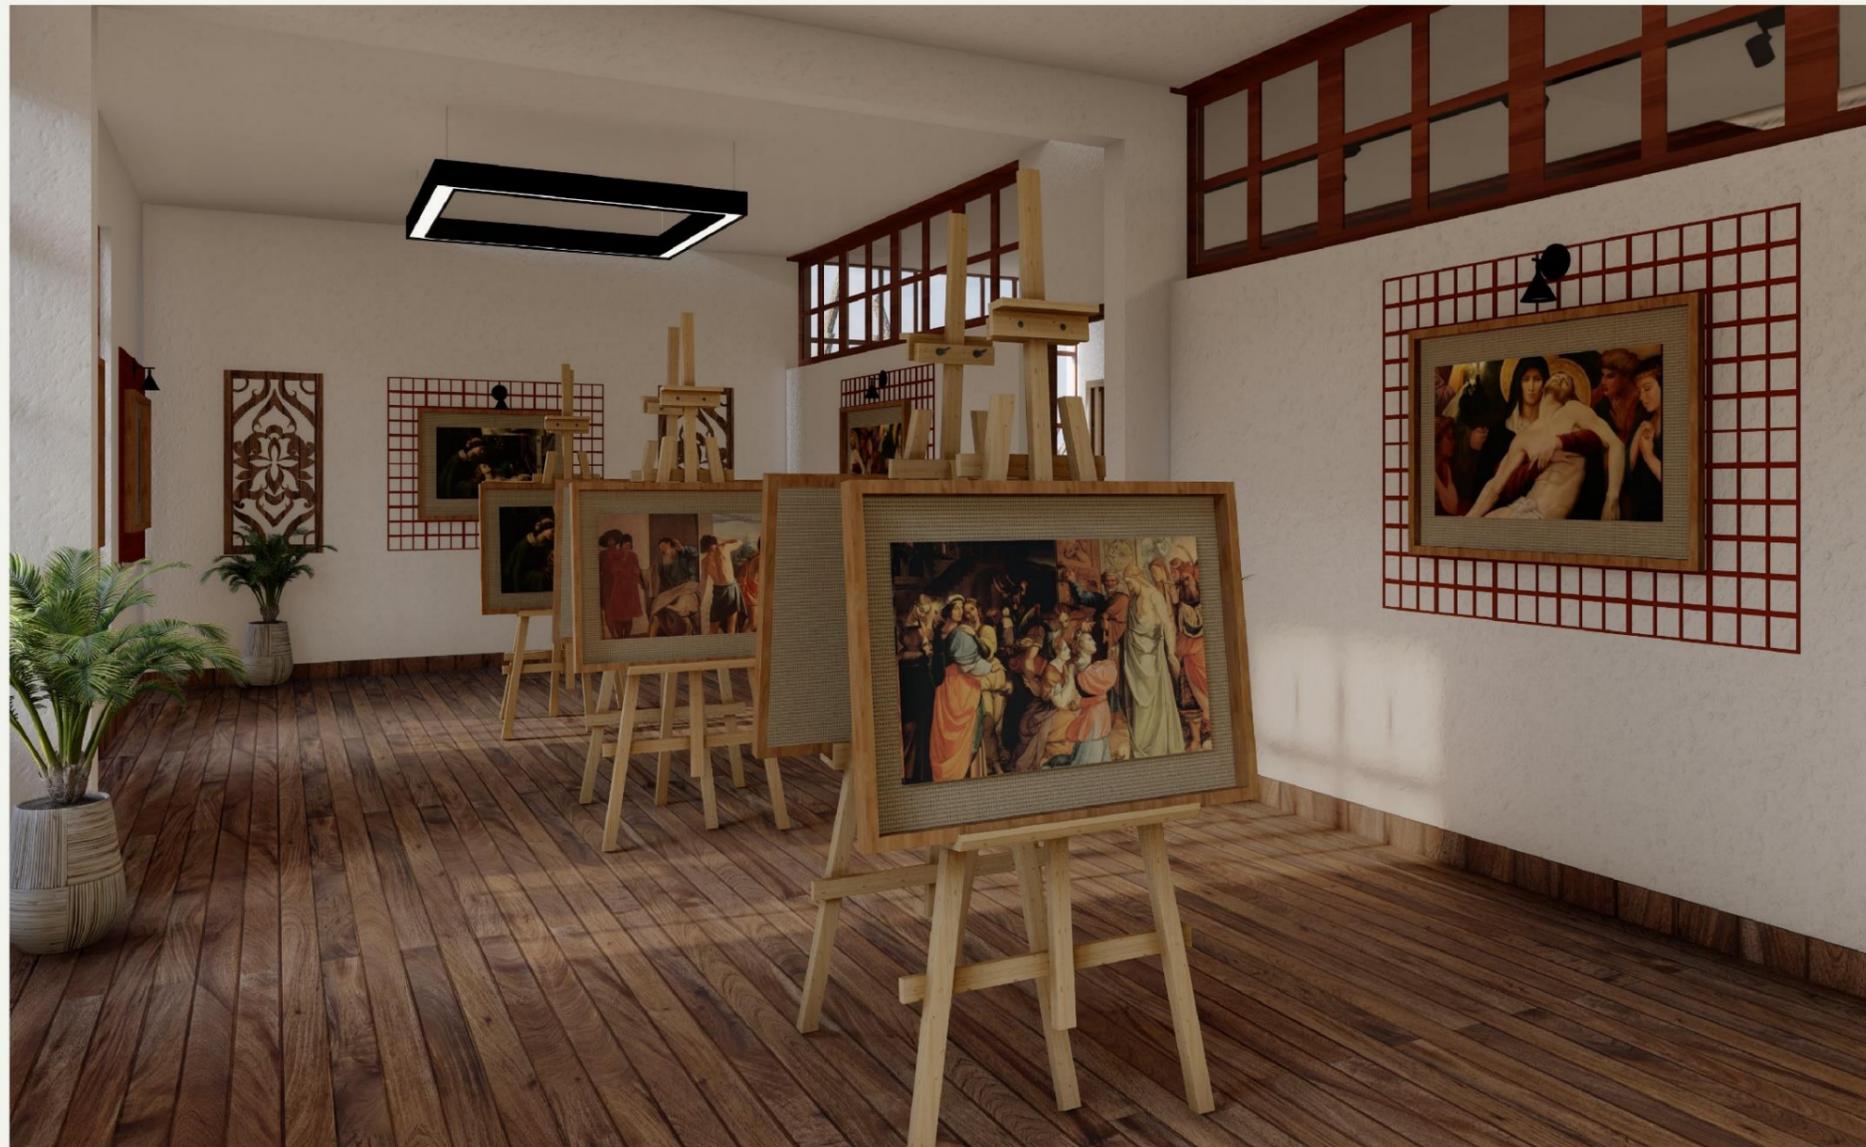
Exhibición Pictórica

Como en las otras habitaciones se decide unir 2 y crear un espacio idóneo para la exhibición de pinturas de carácter religioso. Siempre conservando el mismo lenguaje y ritmo visual en los espacios. El mobiliario pensado para este sitio son los caballetes para crear en el usuario la sensación de que sean ellos quienes están delante de la obra pintando.

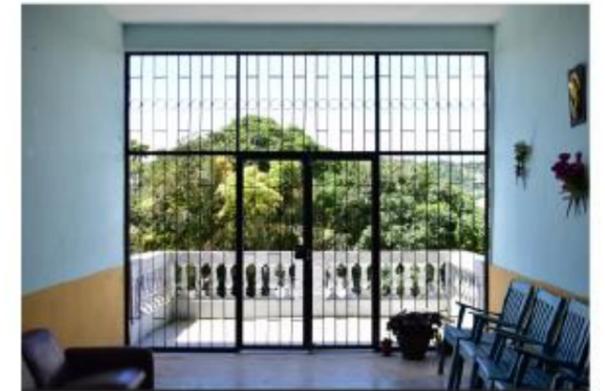
Estado Actual

La iluminación natural es un punto muy importante, en este espacio, aquí creamos la sensación de divinidad, Dios entra por las ventanas, en forma de luz. Se reemplaza la reja de metal por una puerta que lleva el mismo leguaje del espacio, creando una relación exterior interior, con un vitral en forma de cruz, que sus colores se reflejan en el espacio de toda la habitación.

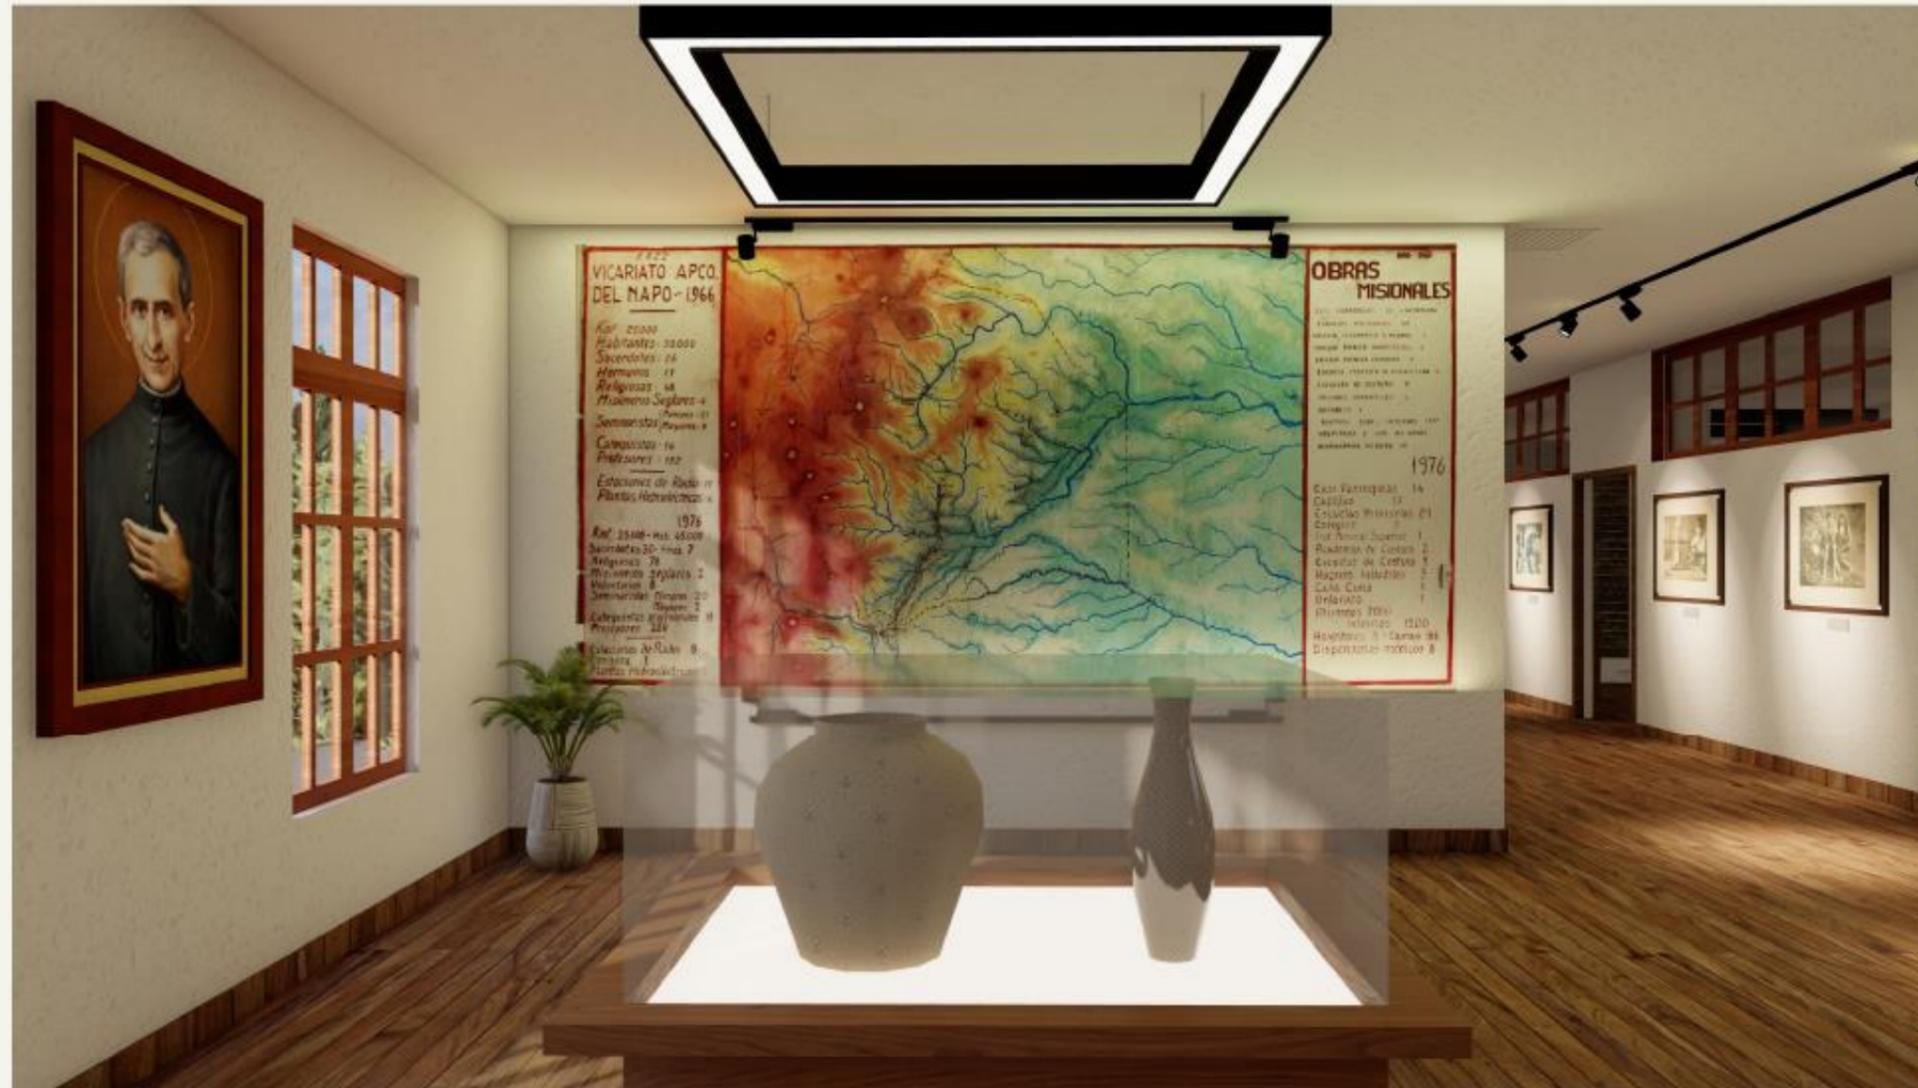
Hall/ Mural

En este lugar se crea una comunicación continua, rompiendo el espacio cerrado de las habitaciones, conservando paredes de su estructura visible para dar a conocer su materialidad.

De igual manera, se conserva el mismo lenguaje y ritmo que producen las ventanas tanto del exterior como en el interior

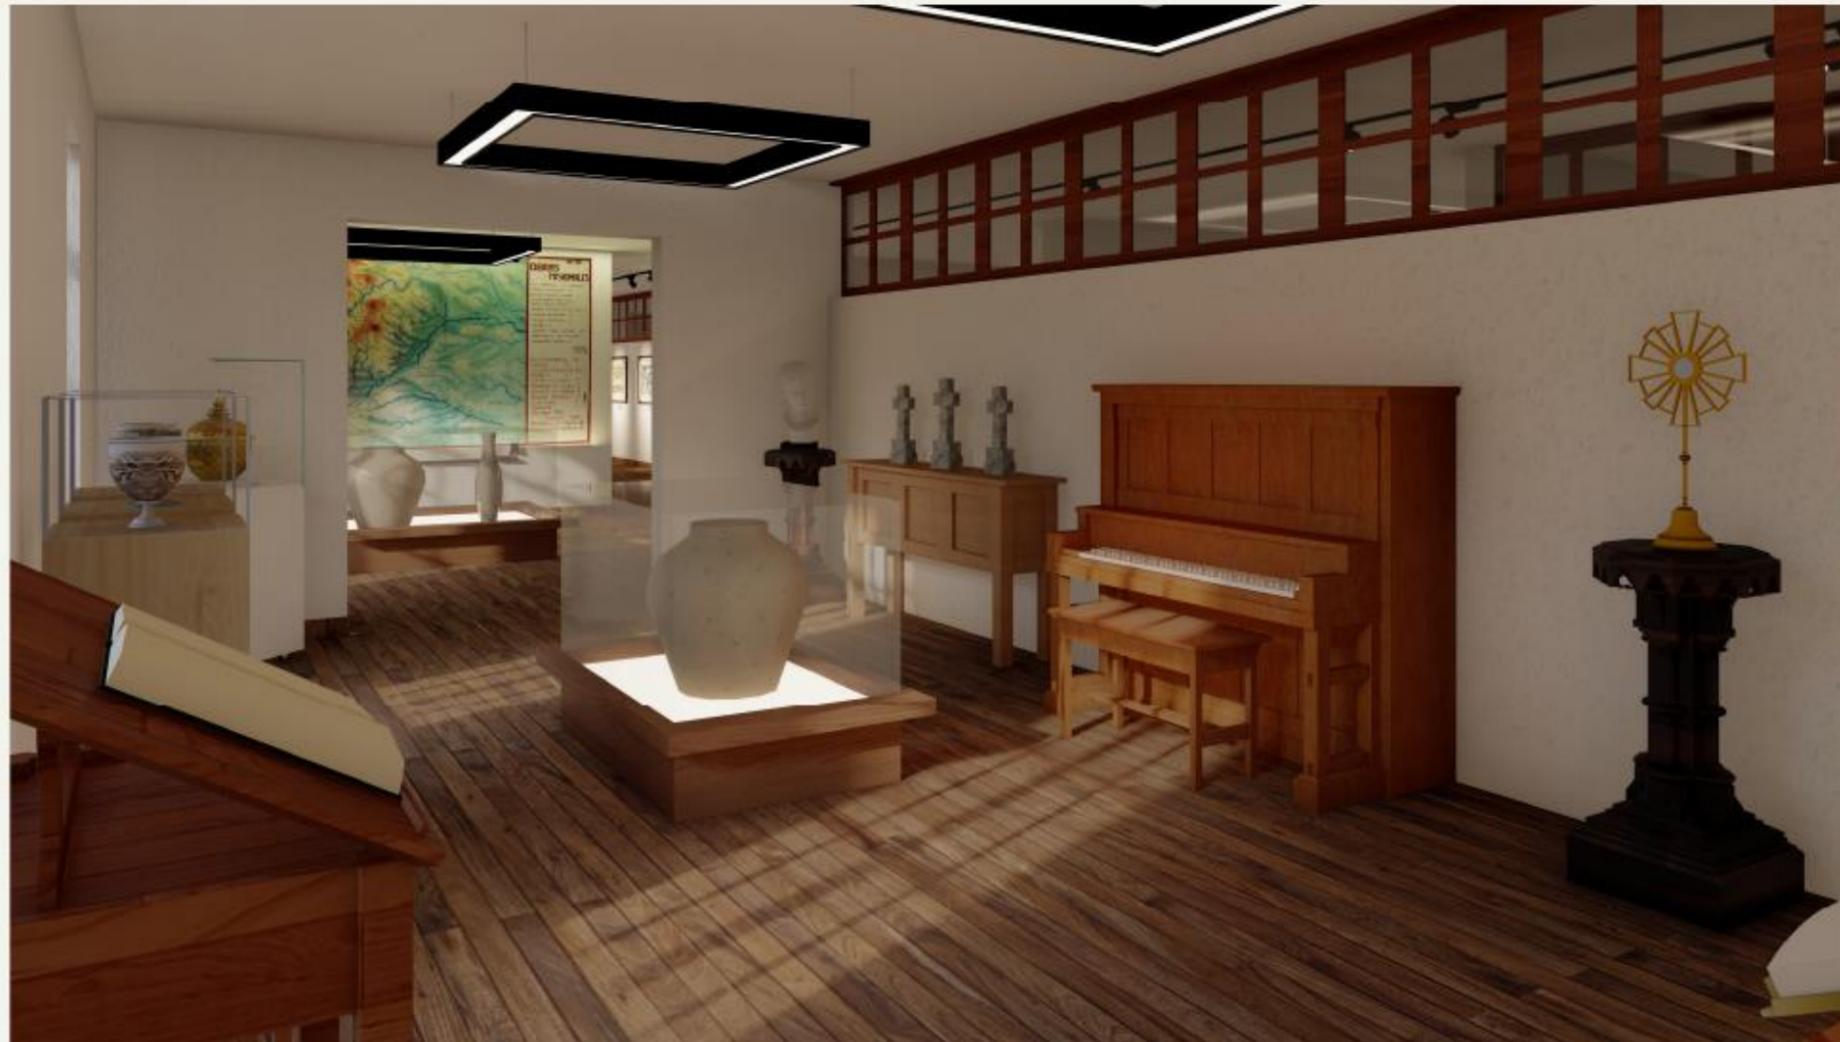
Exhibición de Objetos religiosos

Tras casi un siglo de historia de la Misión Joséfina ha ido adquiriendo y guardando varios objetos importantes para la iglesia. Esta área del museo esta destinada para su exhibición, esta ubicada en la parte posterior del museo para evitar altas temperaturas por el sol del día. Con iluminación tenue, espacios amplios, permite que este lugar sea el adecuado.

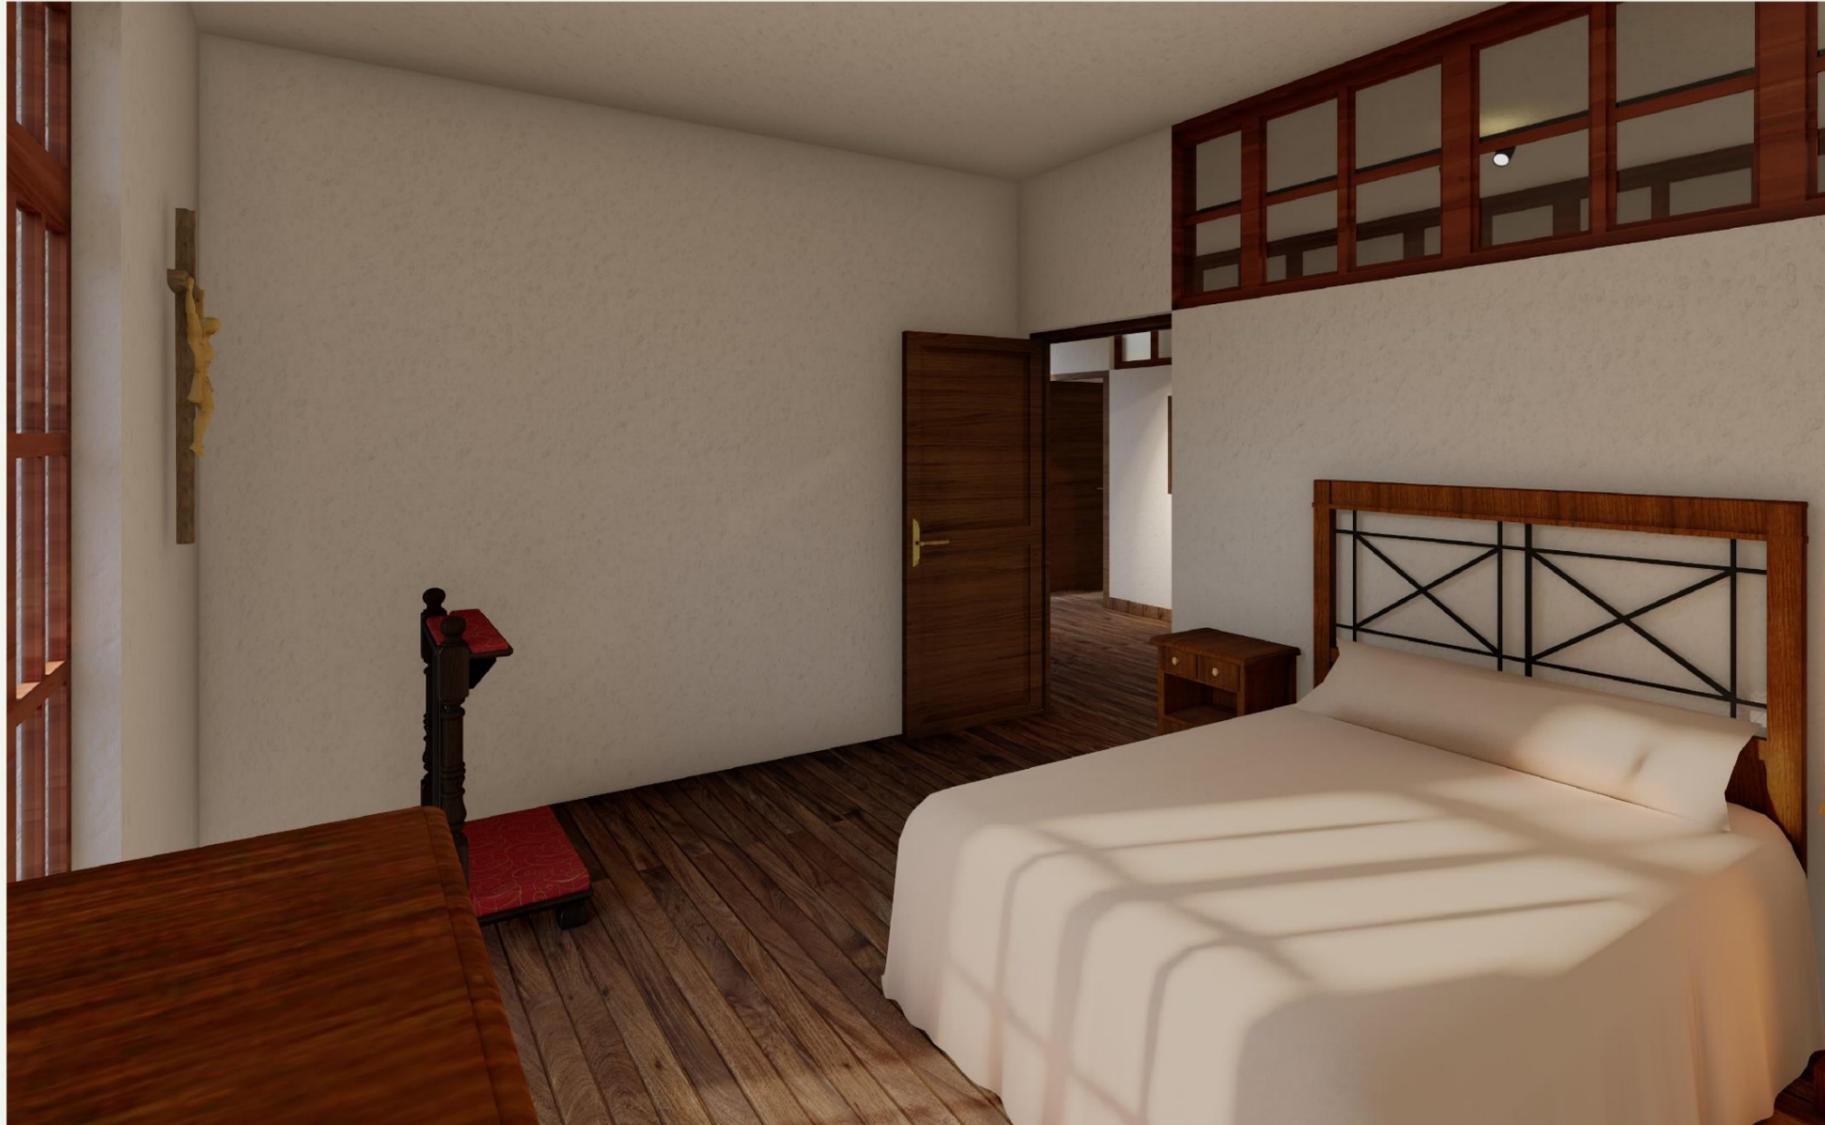
Habitación Tipo

Al ser esta casa un lugar que ocupó la misión para su descanso en su paso por el oriente se consideró pertinente rescatar la habitación tipo donde se muestra como era la forma en que los misioneros habitaban este espacio.

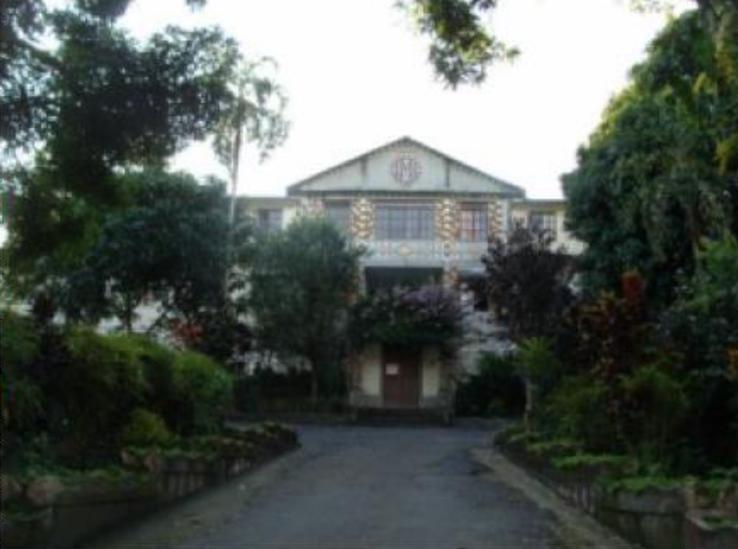
Fecha: 24/01/2011		
			Título:		
			Descripción:

8. ESTADO DE CONSERVACION					
Sólido					
Deteriorado		X			
Ruinoso					
9. ACCIONES EMERGENTES RECOMENDADAS					
Cambio de cubierta. Tratamiento integral de fachada. Limpieza de vegetación externa, restitución de ventanas.

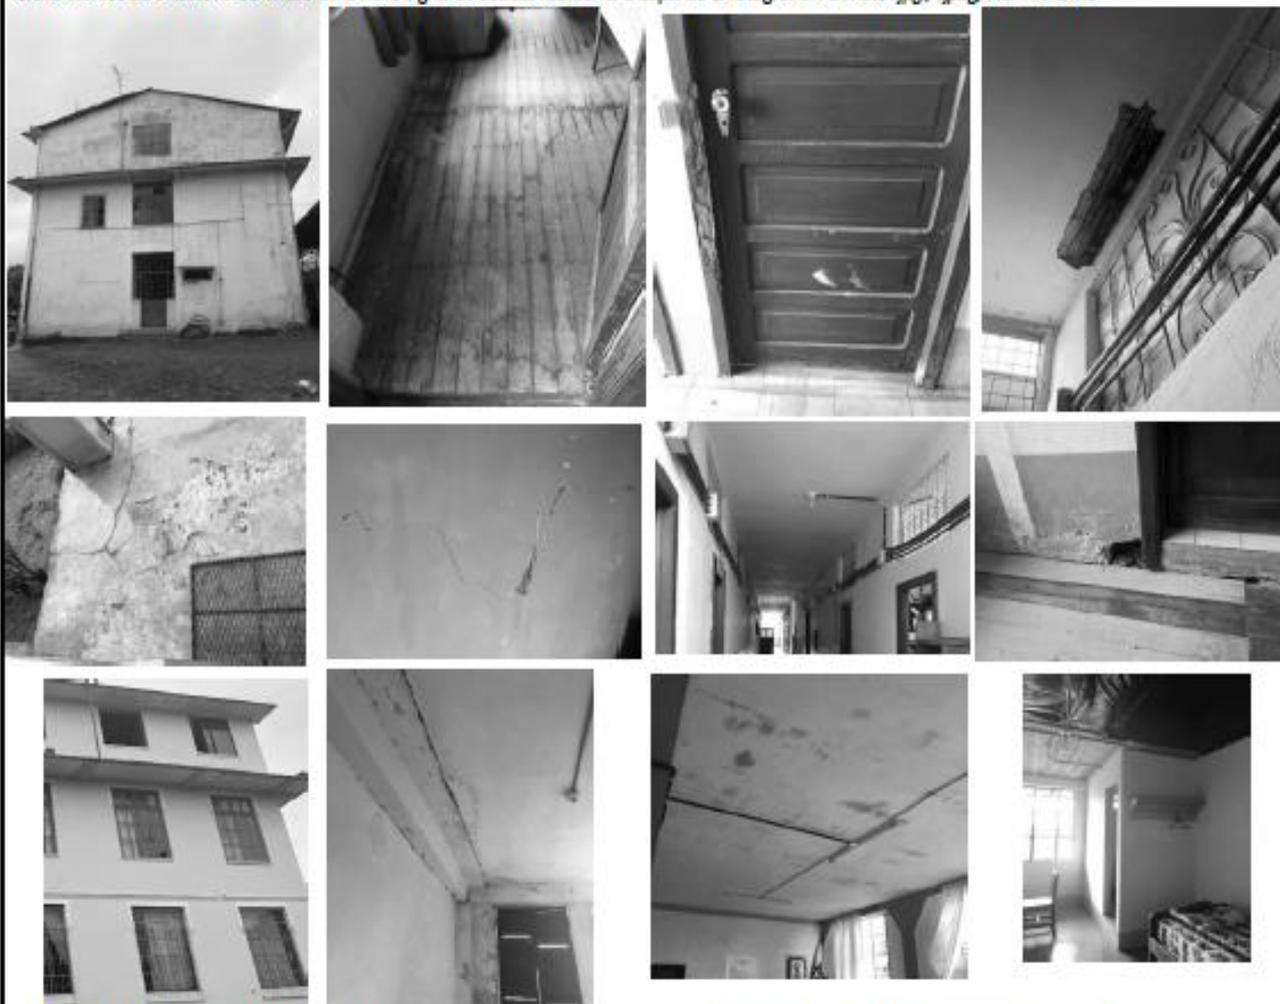
FECHA registro fotografías: 28 de abril de 2018

MECANICA.- Causado por exceso de carga, debilitamiento del material	1. Deformaciones (daños estructurales)	. Asentamientos.- cimentaciones describir desniveles, separaciones en pisos, fisuras en muros(ocasionados por esta causa)	
		. Desplome.- describir afectación en muros, pilares	Desplome de entrepiso, ocasionando un orificio, afectaciones a las paredes del segundo piso,

2. Grietas.- afectan el espesor de muros, en 4milímetros hasta 1 centímetro describir su forma (vertical, horizontal, inclinada) y localización	Agrietamiento en techo, presencia de grietas de 5mm de ancho junto a vigas y columnas

2. Hidricas.- conexiones de agua potable describir (daños)		
	3. Sanitarias.- conexiones de desagües, aguas servidas describir (daños, malos olores)	Existencia de malos olores que emanan del desagüe en baños del tercer piso,	
<p>DIAGNOSTICO Y RIESGOS.- con lo descrito y revisado en los puntos anteriores definir en forma sucinta el estado del bien patrimonial</p> <p>El estado del bien patrimonial es DETERIORADO, las intervenciones urgentes realizadas improvisadas en las afectaciones de pisos, paredes, techo, ventanas y puertas no corresponden a la biología constructiva del bien inventariado, se evidencian deterioros principalmente causados por la falta de mantenimiento, el elemento de riesgo predominante es la humedad, por lo que requiere un cambio de cubierta así como el reemplazo de los elementos afectados, en estructura y fachadas.</p>		<p>ACCIONES RECOMENDADAS.- describir en forma general que intervenciones se deben realizar para tratar los deterioros descritos y existentes en el bien patrimonial Conservación, Mantenimiento, Preservación, Restauración</p> <p>Para este bien patrimonial se requiere las siguientes intervenciones de Conservación, Mantenimiento, Preservación, Restauración.</p> <ul style="list-style-type: none"> - De elementos de madera: con fumigación por la presencia de termitas, reemplazo de elementos estructurales de cubierta y entrepiso así como ventanería y cambio de marcos de puertas. - Mantenimiento del piso de baldosa hidráulica y emporado, así como colocación de material de terminado en piso del tercer nivel (Actualmente vinil) - Mantenimiento exterior e de enlucidos y pintura, corrección de fisuras y complementación en muros que se han desplomado parcialmente. - Conservación de la tipología arquitectónica de la época y reemplazo de materiales de adecuaciones modernos (aluminio de ventanas, forma de rejas de seguridad nuevas instaladas, puertas de aluminio y vidrio). - Restauración de pisos y contrapisos - Colocación de cielo falso y reubicación de tuberías de instalaciones eléctricas
