**UNIVERSIDAD TÉCNICA DE AMBATO**  
**FACULTAD DE INGENIERÍA CIVIL Y MECÁNICA**  
**CARRERA DE INGENIERÍA CIVIL**

**Proyecto Técnico previo a la obtención del título de Ingeniero Civil**

**Implementación del proceso de conservación de la estructura de la capa de rodadura de la vía Ambato – Tisaleo en el sector Juan Benigno Vela en el tramo de la abscisa 9+600 hasta la abscisa 12+800 de la provincia de Tungurahua**

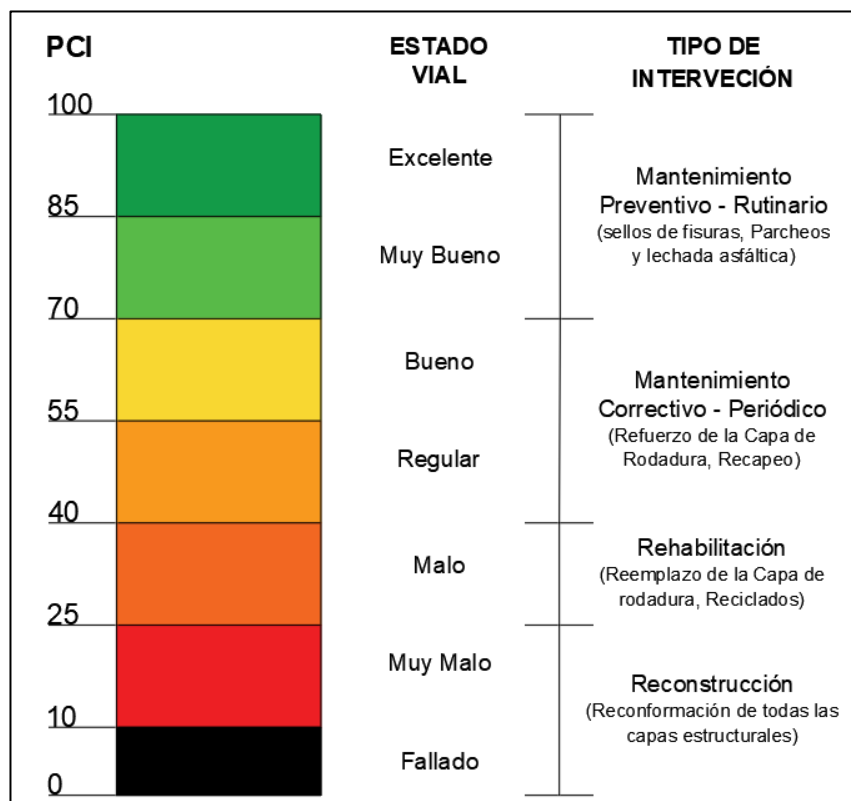
*Fig. 3 Escala de PCI y Tipo de Intervención*

Varía entre 0 para pavimentos fallados y un valor de 100 para pavimentos en excelentes condiciones[16]. Para la estimación del PCI se lo realizará con respecto las fallas presentadas en este proyecto técnico y resumidas en la tabla 1. En las fallas del pavimento, cada falla encontrada en la vía de estudio se la puede evaluar para encontrar su nivel de severidad que se puede catalogar en 3 estados:

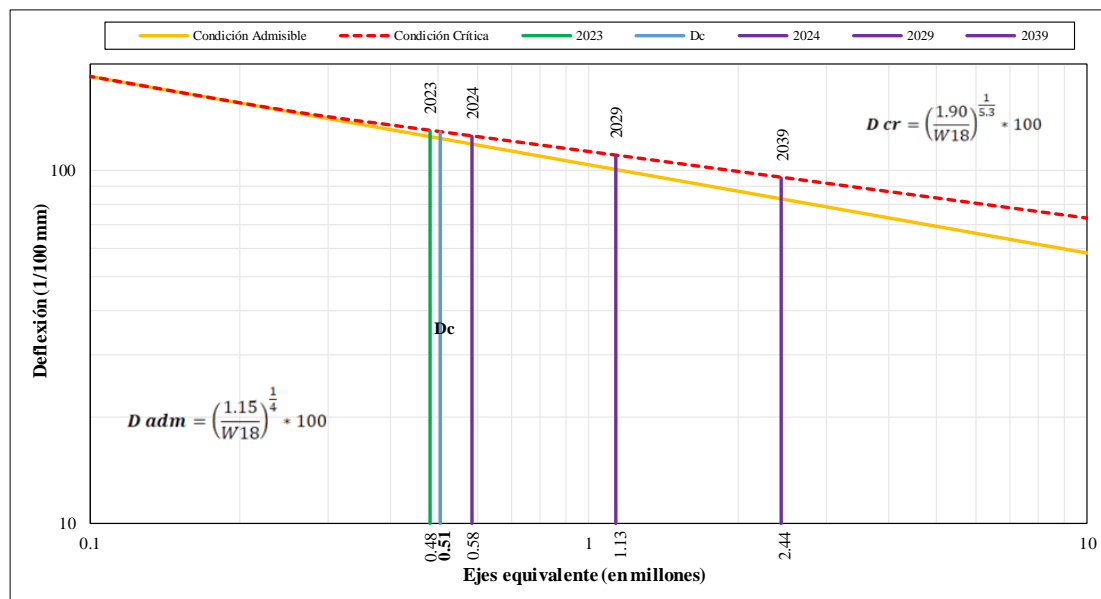
**Fig. 12 Deflexiones tolerables vs. Ejes equivalentes a 8.2 Tn**

Año	2019	2023	2024	2029	2039
W18	90 885	480 357	583 495	1 132 518	2 438 110
Dc (1e-2mm)	128.38	128.38	128.38	128.38	128.38
Dadm (1e-2mm)	188.60	124.39	118.49	100.38	82.87
Dcr (1e-2mm)	188.60	129.62	124.95	110.25	95.40

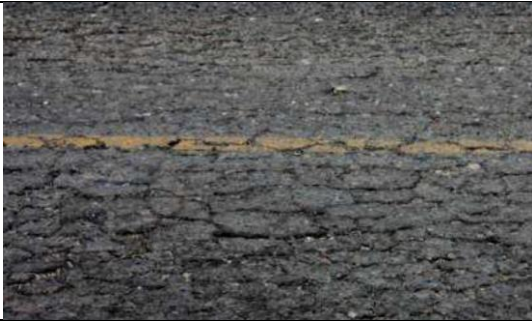
Es una serie de grietas interconectadas formando polígonos con ángulos agudos, este daño ocurre por fatiga debido a carga, el espesor de la capa asfáltica es insuficiente para soportar cargas impuestas por el tránsito, falta de compactación y/o exceso de humedad de las capas granulares, envejecimiento de mezcla o ligante asfáltico. Generalmente, el lado más grande de las piezas no supera los 0.60 m[18][19].

<p>1. Piel de cocodrilo</p>

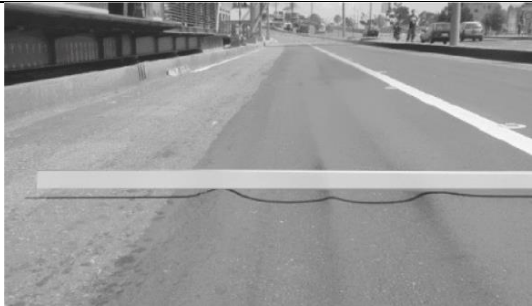
Definido como la deformación vertical permanente que se acumula en el pavimento causa del paso repetitivo de los vehículos, originando delgadas depresiones longitudinales a lo largo de la trayectoria de las llantas. Se atribuye a esta falla, mezclas asfálticas de baja rigidez, falta de compactación de las

<p>9. Ahuellamiento</p>

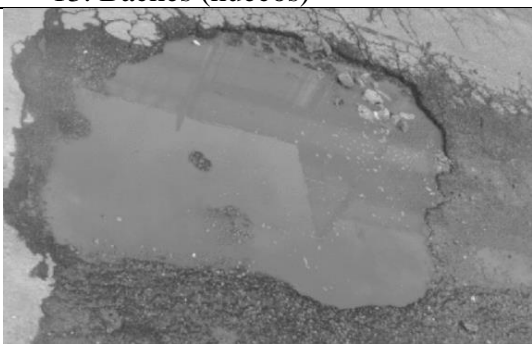
<p>13. Baches (huecos)</p>

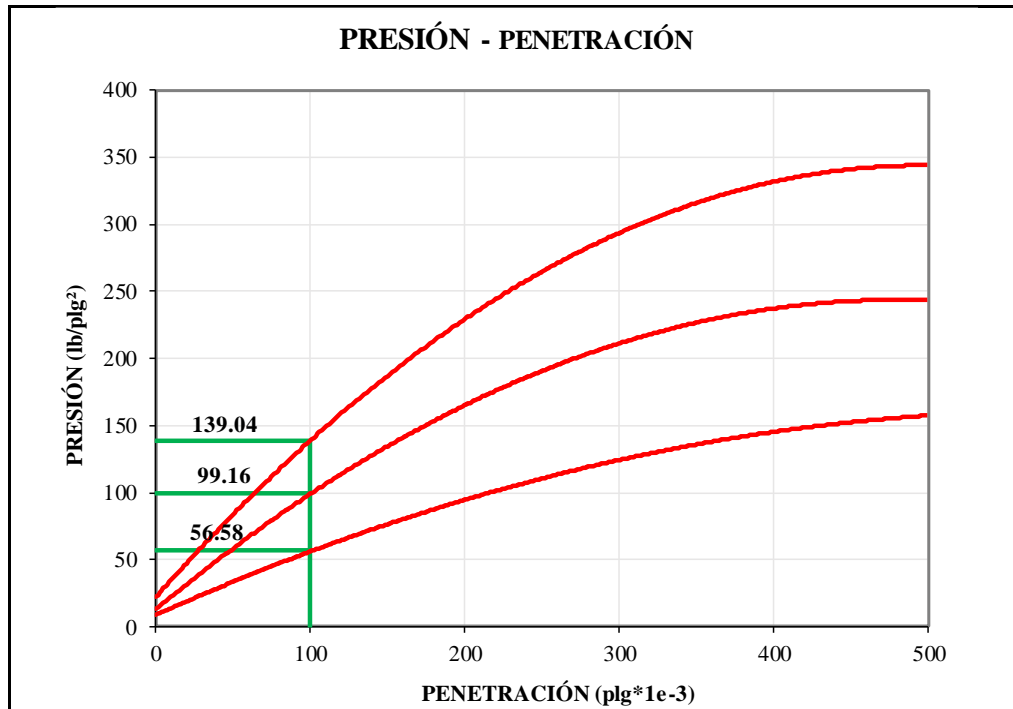
**Anexo E-1. Gráfica de Penetración - CBR**

1	0	1.91	75	358	119.33			254	84.67			144	48.00				
2	0	2.54	100	433	144.33	139.04	13.90	312	104.00	99.16	9.92	156	52.00	56.58	5.66		
3	0	3.81	150	581	193.67			398	132.67			211	70.33				
4	0	5.08	200	678	226.00			487	162.33			276	92.00				
5	0	6.35	250	763	254.33			566	188.67			343	114.33				
6	0	7.62	300	892	297.33			642	214.00			389	129.67				
8	0	10.16	400	965	321.67			691	230.33			422	140.67				
10	0	12.7	500	1054	351.33			743	247.67			476	158.67				
CBR Corregido								13.90					9.92

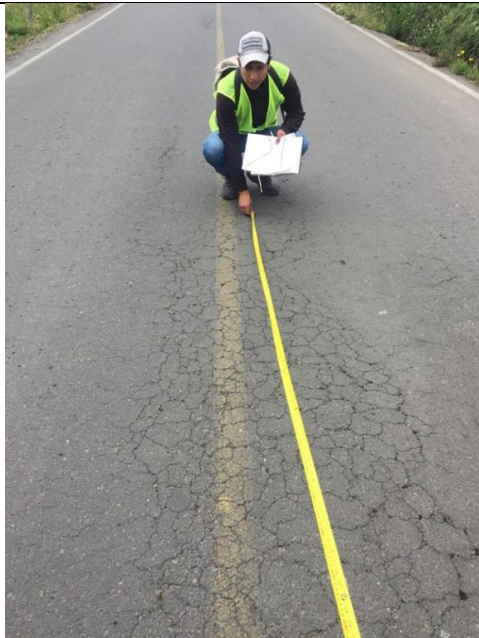
**Descripción:** Medición de la falla de piel de cocodrilo en la carpeta asfáltica

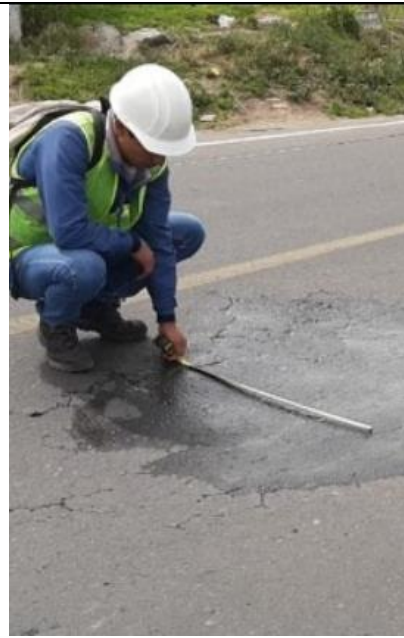
**Descripción:** Medición de la falla de depreciación en la carpeta asfáltica

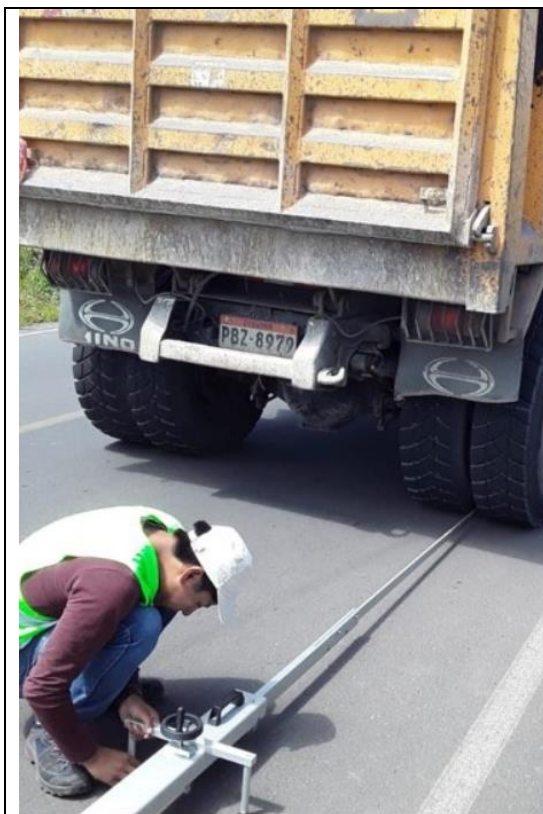
**Descripción:** Nivelación de la viga Benkelman previo a la medición de las deflexiones
