UNIVERSIDAD TÉCNICA AMBATO
FACULTAD DE INGENIERÍA CIVIL Y MECÁNICA
CARRERA DE INGENIERÍA CIVIL

**PROYECTO TÉCNICO PREVIO A LA OBTENCIÓN DEL TÍTULO DE
INGENIERO CIVIL**

**“IMPLEMENTACIÓN DEL PROCESO DE CONSERVACIÓN DE LA
ESTRUCTURA DE LA CAPA DE RODADURA DE LA VÍA AMBATO –
QUISAPINCHA EN EL TRAMO DE LA ABSCISA 0+000 HASTA LA
ABSCISA 3+200 DE LA PROVINCIA DE TUNGURAHUA.”**

AUTOR: Ronald Fernando Cervantes Cifuentes

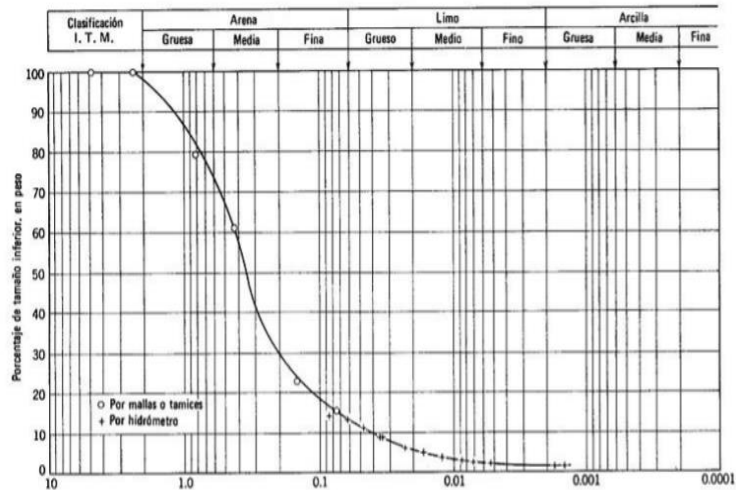
Fig. 4 Curva granulométrica

Este ensayo se realiza con el fin de obtener una gráfica la cual relacione el porcentaje del material más pequeño con el tamaño de partículas.

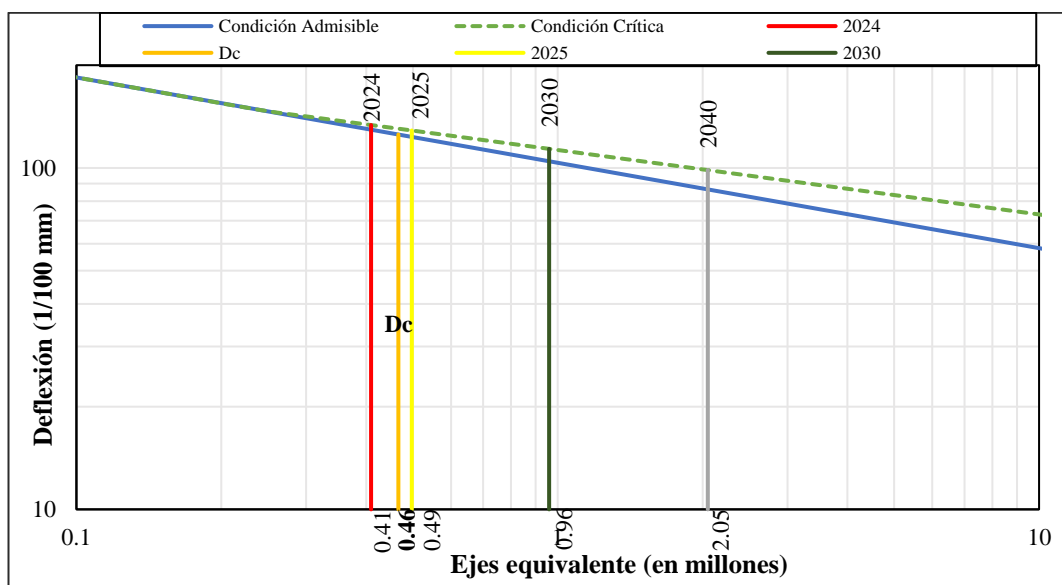
Fig. 12 Deflexiones tolerables

Con la ayuda de la figura 12, se puede apreciar que la deflexión característica se encuentra entre los años 2024 y 2025, lo que se puede interpretar como que el diseño actual del pavimento logrará brindar comodidad y serviciabilidad a sus usuarios de la vía hasta el año 2025. Pasado este año se comenzará a evidenciar un desgaste notorio del pavimento, se estima que el pavimento presentará fallas como piel de cocodrilo, fallas por fatiga y ahuellamiento en la capa de rodadura.

- Mediante los datos obtenidos por la tabla 36 de las deflexiones obtenidas por el ensayo de la viga Benkelman, se puede concluir que la vía en estudio presenta deflexiones Tipo I, indicando que necesita de algunas correcciones en la capa de rodadura y también necesita de un mantenimiento rutinario, no obstante, con los resultados de la figura 12 se deduce que la vía tendrá fallas graves de manera general en el año 2025.

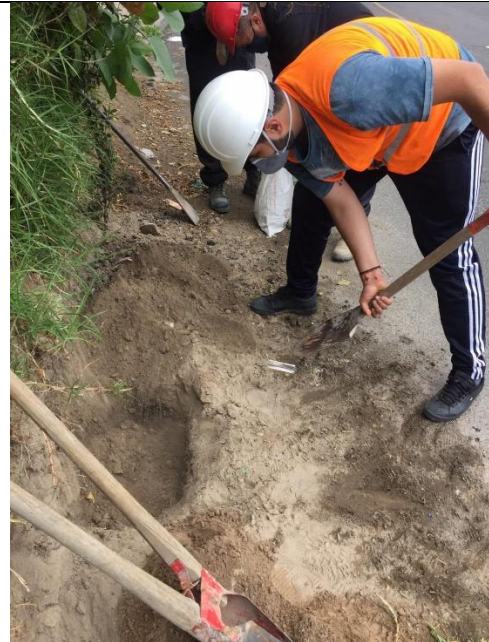
Fotografía 2: Ejecución de calicata para la obtención de la muestra de suelo.

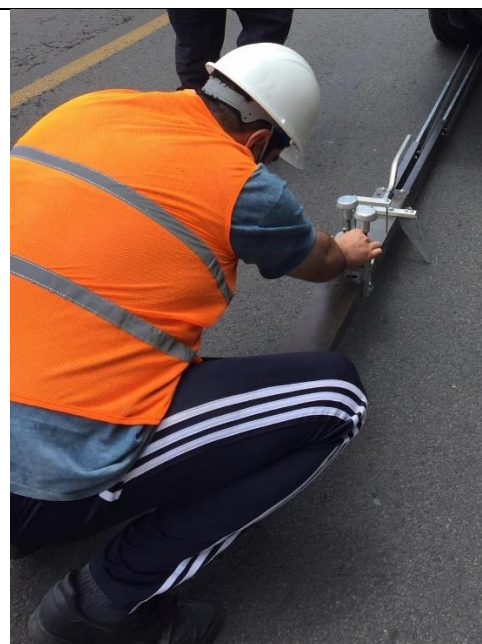
Fotografía 6: Calibración del dial de la viga Benkelman.

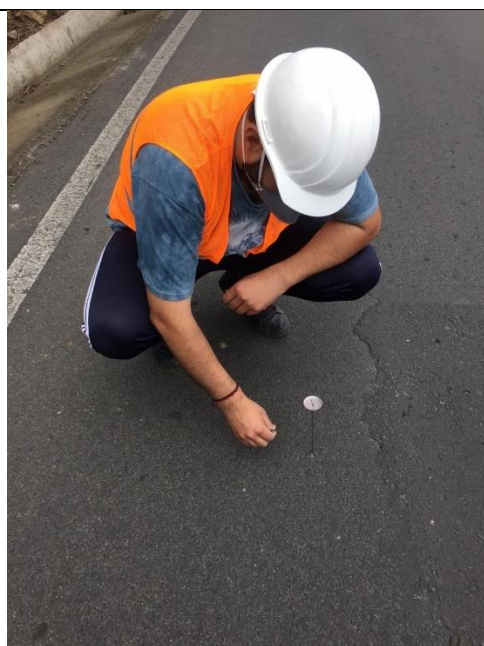
Fotografía 7: Medición de la temperatura en la capa de rodadura.

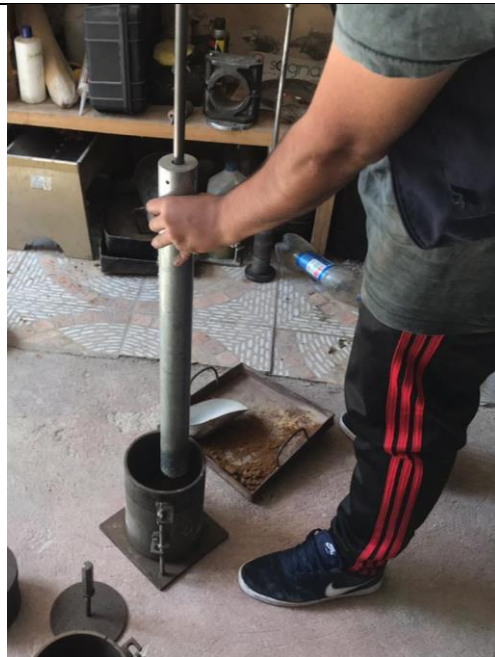
Fotografía 11: Compactación del suelo.

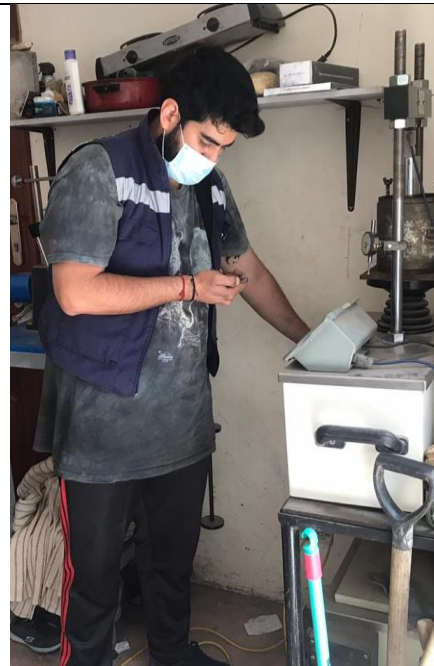
Fotografía 12: Realización del ensayo CBR.
