**UNIVERSIDAD TÉCNICA DE AMBATO  
FACULTAD DE INGENIERÍA CIVIL Y MECÁNICA  
CARRERA DE INGENIERÍA CIVIL**

**PROYECTO TÉCNICO PREVIO A LA OBTENCIÓN DEL TÍTULO DE  
INGENIERO CIVIL**

**“IMPLEMENTACIÓN DEL PROCESO DE CONSERVACIÓN DE LA  
ESTRUCTURA DE LA CAPA DE RODADURA DE LA VÍA AMBATO-  
TISALEO SECTOR SANTA ROSA EN EL TRAMO DE LA ABSCISA 3+200  
HASTA LA ABSCISA 6+400 DE LA PROVINCIA DE TUNGURAHUA”**

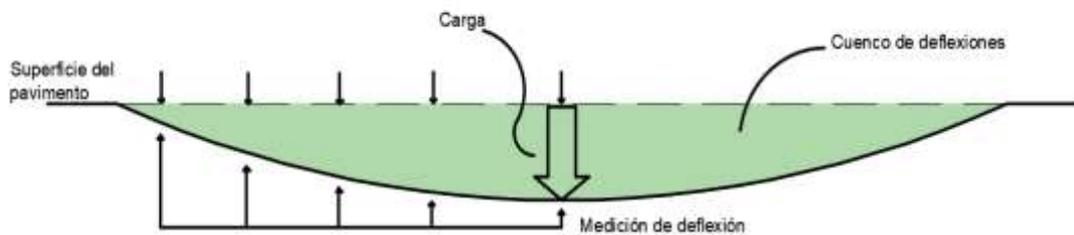
Figura 5. Comportamiento del cuenco de deflexiones

Las deflexiones integran de manera esencial del análisis de los pavimentos, estos establecen una base de datos de la interacción del pavimento con la subrasante a partir de aplicación de cargas que pueden ser estática o móviles. Su sistema de medir y evaluar permite exponer fallas y falencias de la estructura, consecuentemente generar alternativas de decisiones para intervenir en su respectivo mantenimiento vial. [30]

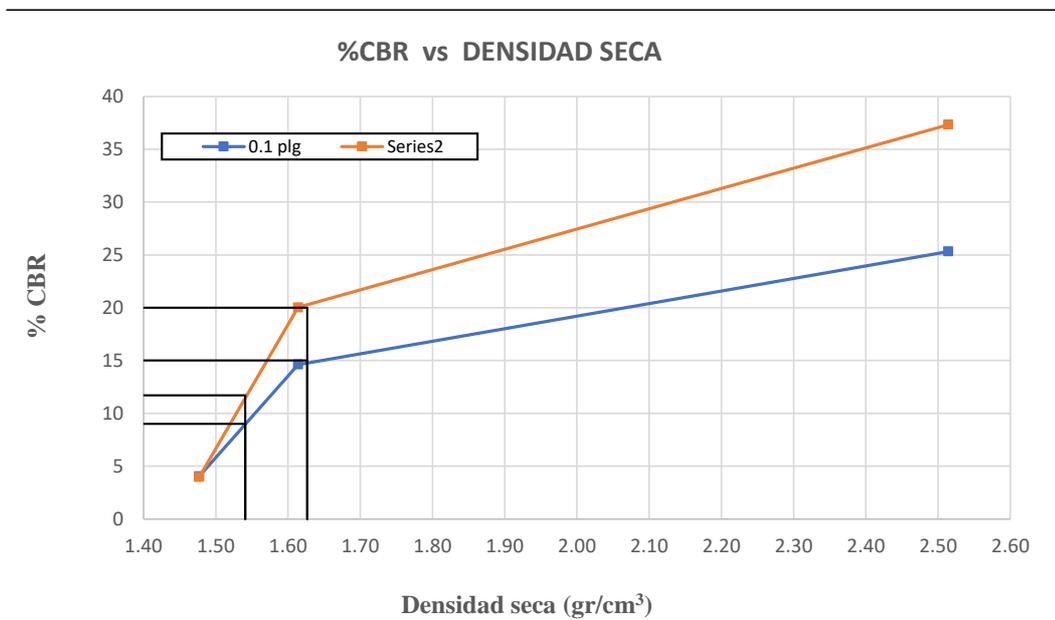
MOLDE		1	2	3
CBR %	0,1 plg	4.04	14.62	25.33
	0,2 plg	3.97	20.03	37.33
Densidad Seca ( $\gamma_d$ )	gr/cm <sup>3</sup>	1.477	1.614	2.514

Densidad Seca Máx ( $\gamma_d$ ) = 1.712 gr/cm<sup>3</sup>

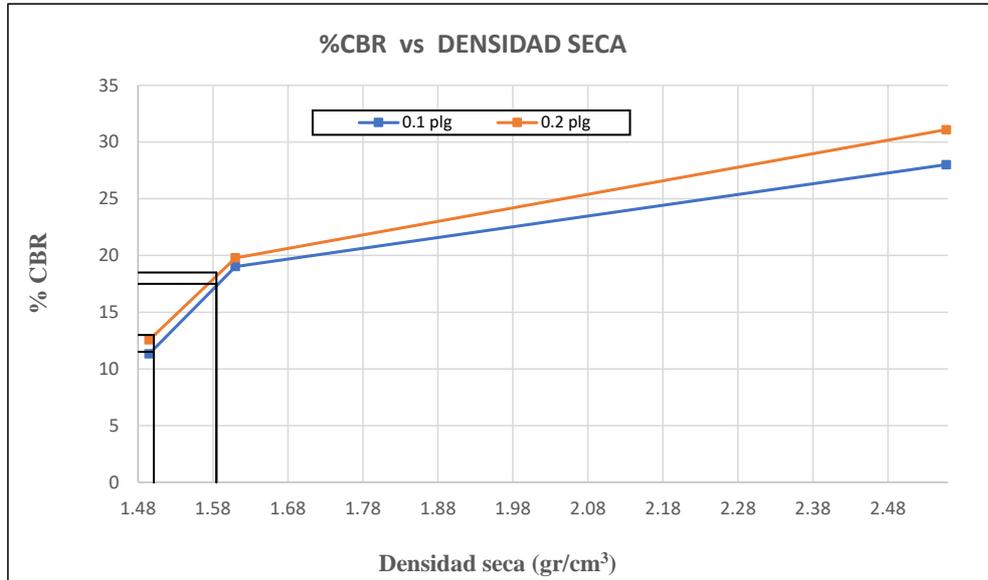
MOLDE		1	2	3
CBR %	0,1 plg	11.34	19.02	28.00
	0,2 plg	12.56	19.79	31.08
Densidad Seca ( $\gamma_d$ )	gr/cm <sup>3</sup>	1.495	1.610	2.558

Densidad Seca Máx ( $\gamma_d$ ) = 1.668 gr/cm<sup>3</sup>

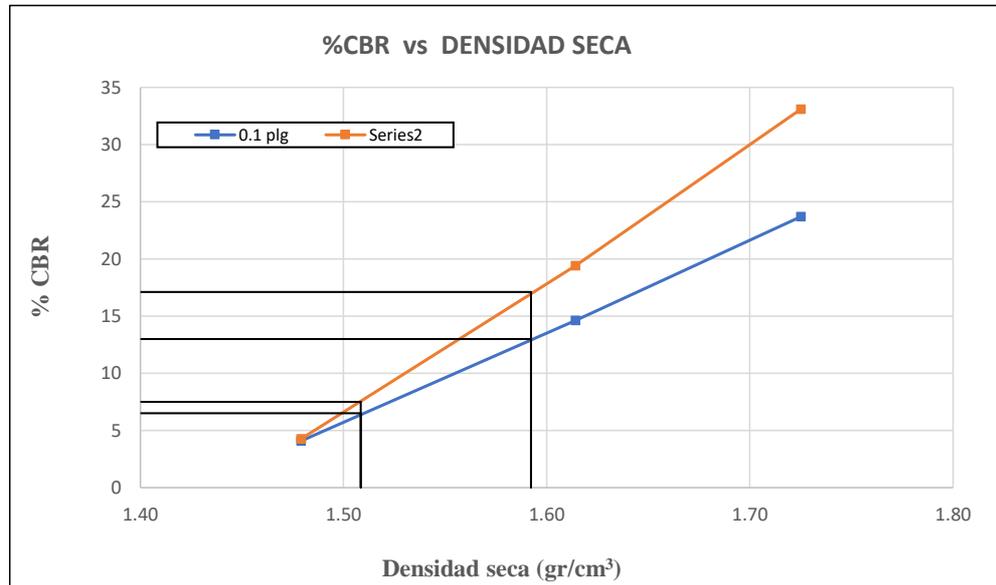
MOLDE		1	2	3
CBR %	0,1 plg	4.07	14.62	23.67
	0,2 plg	4.23	19.37	33.08
Densidad Seca ( $\gamma_d$ )	gr/cm <sup>3</sup>	1.479	1.614	1.725

Densidad Seca Máx ( $\gamma_d$ ) = 1.676 gr/cm<sup>3</sup>

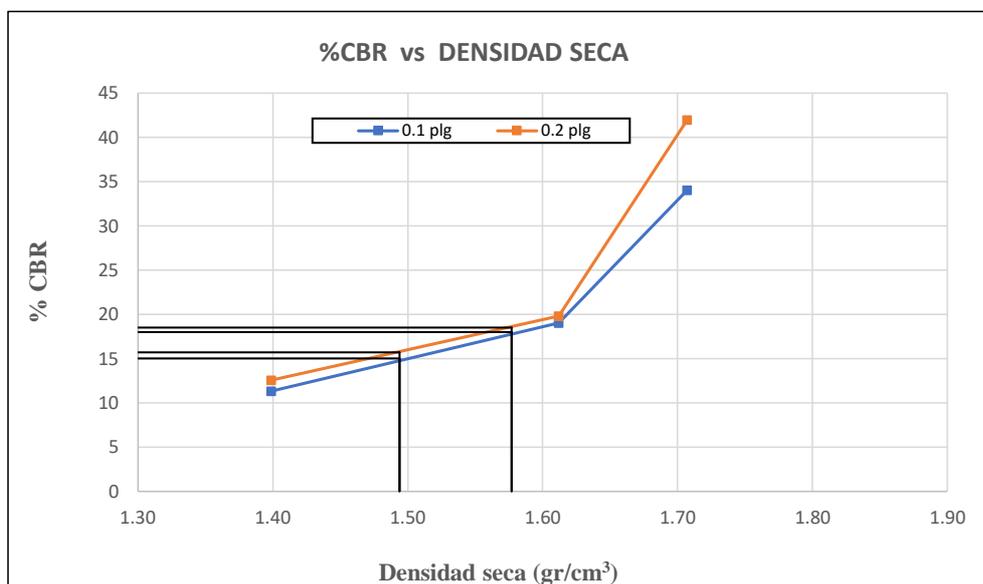
MOLDE		1	2	3
CBR %	0,1 plg	11.34	19.02	34.04
	0,2 plg	12.56	19.79	41.97
Densidad Seca ( $\gamma_d$ )	gr/cm <sup>3</sup>	1.399	1.612	1.707

Densidad Seca Máx ( $\gamma_d$ ) = 1.66 gr/cm<sup>3</sup>

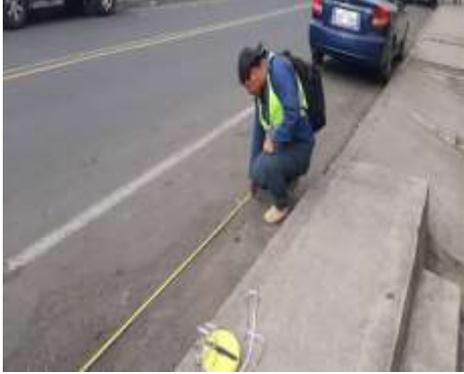
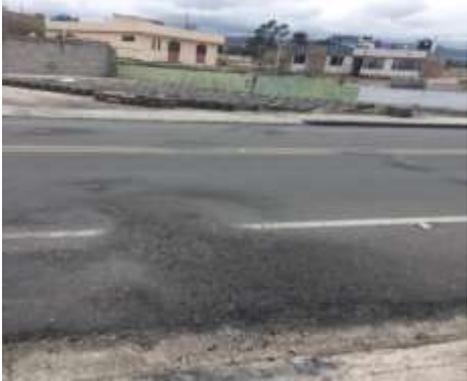
<p>Medición de fisura longitudinal</p>	<p>Fallas presentes en la vía</p>
