UNIVERSIDAD TÉCNICA DE AMBATO
FACULTAD DE INGENIERÍA CIVIL Y MECÁNICA
CARRERA DE INGENIERÍA CIVIL

**PROYECTO TÉCNICO PREVIO A LA OBTENCIÓN DEL TÍTULO DE
INGENIERO CIVIL**

**“ESTUDIO DEL TRAMO 0+000 AL 3+500 VÍA QUERO – PUÑACHIZAG
PARA DETERMINAR UN PLAN DE CONSERVACIÓN VIAL QUE
INCLUYE IMPLEMENTACIÓN DE ESTABILIZACIÓN DE TALUDES
MEDIANTE MALLAS METÁLICAS”**

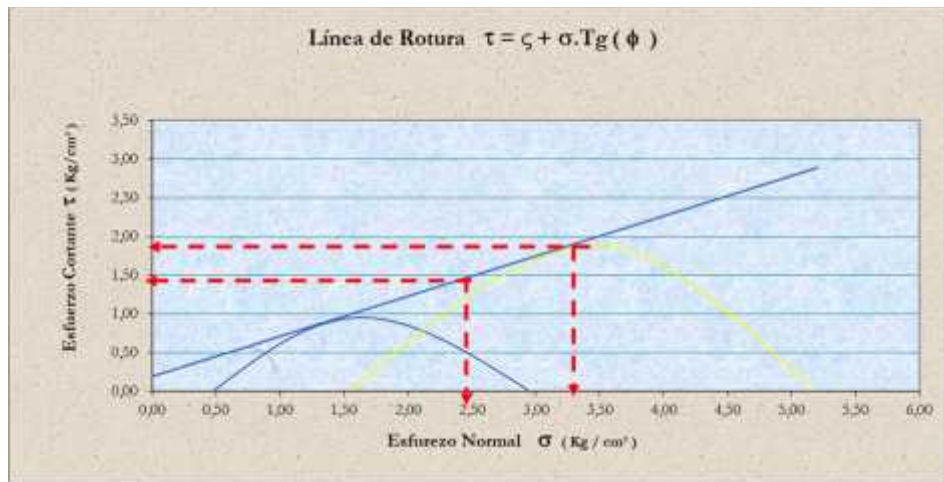
Figura 16: Envolvente de Mohr, Esfuerzos totales - Material 1

Posterior a este análisis, se realizan los círculos de Mohr para cada muestra, en donde se encuentran representados los esfuerzos de falla y trazado una tangente a estos, se determinó los parámetros σ_c y ϕ , como se puede apreciar en las siguientes figuras.

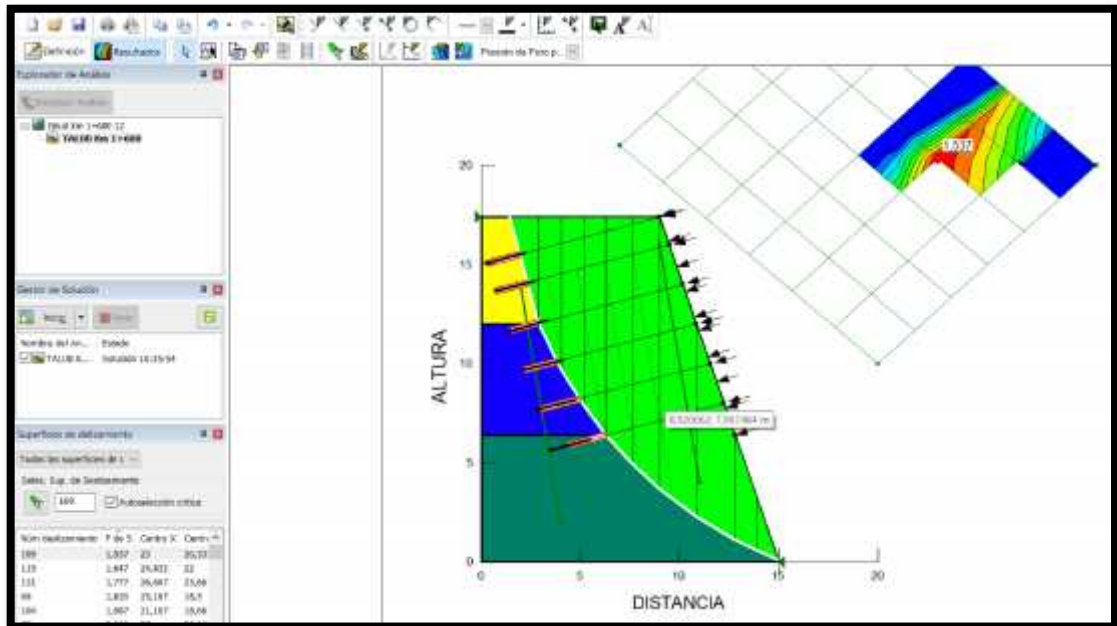
Figura 37: Determinación del nuevo factor de seguridad

Luego del ingreso de las fuerzas y valores indicados anteriormente, se procede a ejecutar el cálculo en el programa.

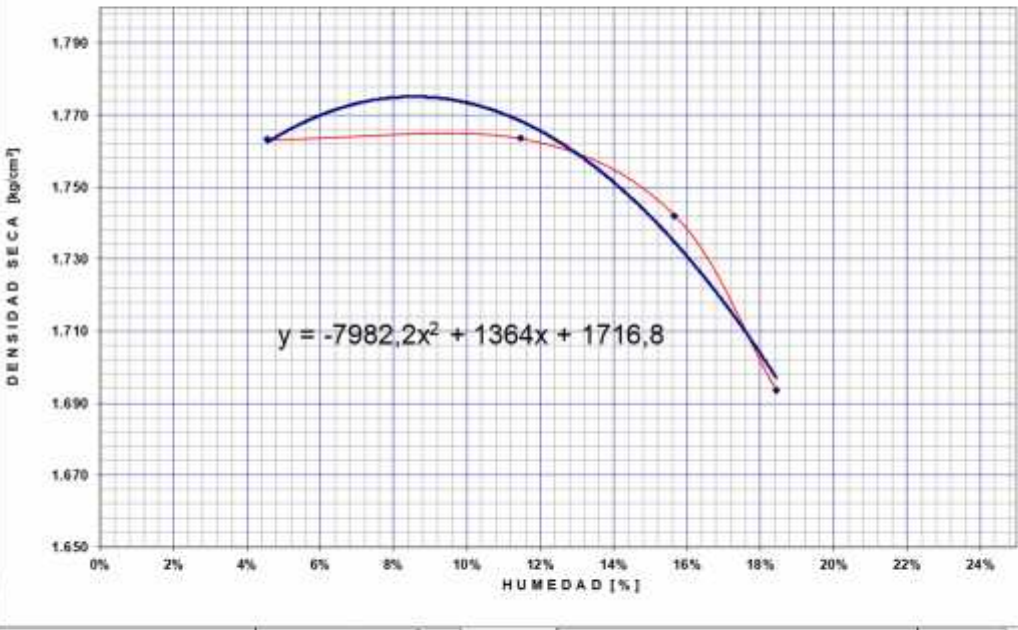
$y = -7982,2x^2 + 1364x + 1716,8$

Densidad Máxima:	1.776 kg/cm ³	Humedad óptima:	8,65%
-------------------------	--------------------------	------------------------	-------
