UNIVERSIDAD TÉCNICA DE AMBATO
FACULTAD DE INGENIERÍA CIVIL Y MECÁNICA
CARRERA DE INGENIERÍA CIVIL

**TRABAJO EXPERIMENTAL PREVIO A LA OBTENCIÓN DEL TÍTULO
DE INGENIERO CIVIL**

**“ANÁLISIS ESTRUCTURAL DEL DESEMPEÑO SÍSMICO DEL
EDIFICIO DE LA FACULTAD DE INGENIERÍA EN SISTEMAS,
ELECTRÓNICA E INDUSTRIAL BLOQUE 2 MEDIANTE LA
MEDICIÓN DE VIBRACIONES”**

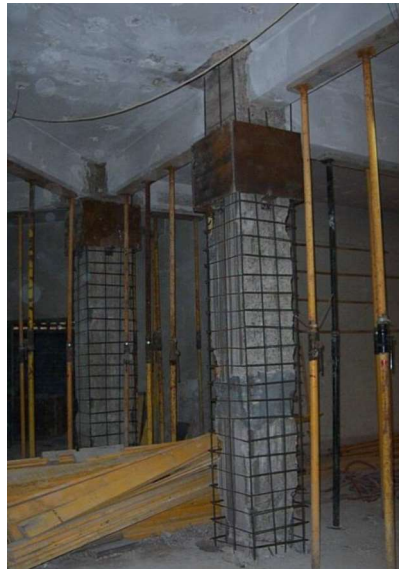
Figura 16: Reforzamiento de columnas mediante recrecido de hormigón armado

A continuación, se presenta una columna con esta técnica.

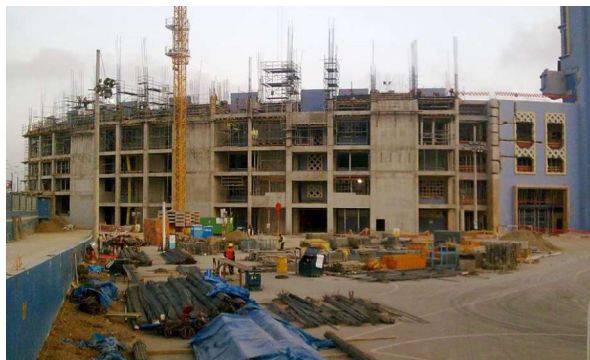
Figura 19: Reforzamiento con Muros de Corte

Son elementos estructurales de hormigón armado desarrollados longitudinalmente en la altura total de la estructura, soportan gran porcentaje de las cargas laterales ocasionadas por los movimientos sísmicos, además de la carga de su propio peso y la estructura. Sin embargo, se debe tener cuidado y considerar ubicarlos en estructuras que tengan una configuración simétrica para evitar que el centro de rigidez sea desplazado con respecto al centro de masa con el fin de prevenir que en los primeros modos de vibración exista torsión en planta.[33]

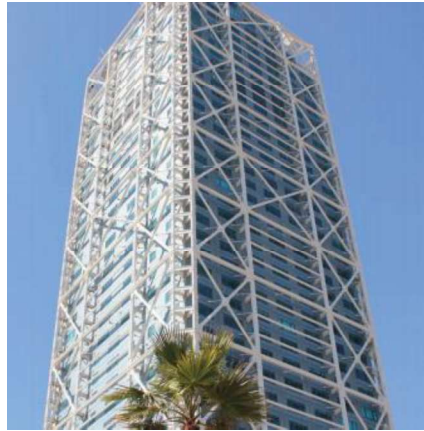
Figura 20: Arriostramiento con cruces de San Andrés, Hotel Arts en Barcelona

Se basa en diagonales que forman una cruz también denominadas contravientos, pueden ser una solución eficaz ante las sollicitaciones provocadas por eventos sísmicos ya que las cargas laterales que se producen generan fuerzas axiales que fácilmente pueden ser resistidas por las diagonales debido a su configuración, así como rigidizar la estructura y controlar las derivas de piso.[33]

Therefore, a reinforcement was proposed at a global and local level, the first through San Andrés crosses and the second in the columns that present a short column effect due to the change in level that was observed in the building through a metallic cladding for corners and sills.

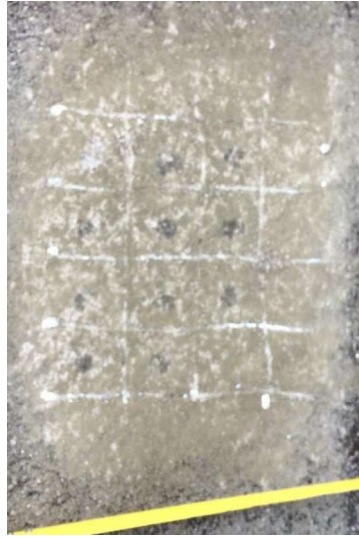
Figura 27: Ensayo con el martillo esclerométrico

La resistencia de un elemento de hormigón se obtiene a partir del número de rebotes del esclerómetro en concreto endurecido, tomando ciertos criterios en situ. Los componentes a ensayar deben tener por lo menos 10 cm de grosor, el área de ensayo debe estar seca y ser lo más lisa posible, la distancia entre dos puntos de ensayo debe ser de 2.5 cm con el equipo ubicado en un ángulo de 90 grados, deberá realizar 10 repeticiones por cada zona de ensayo.[35]

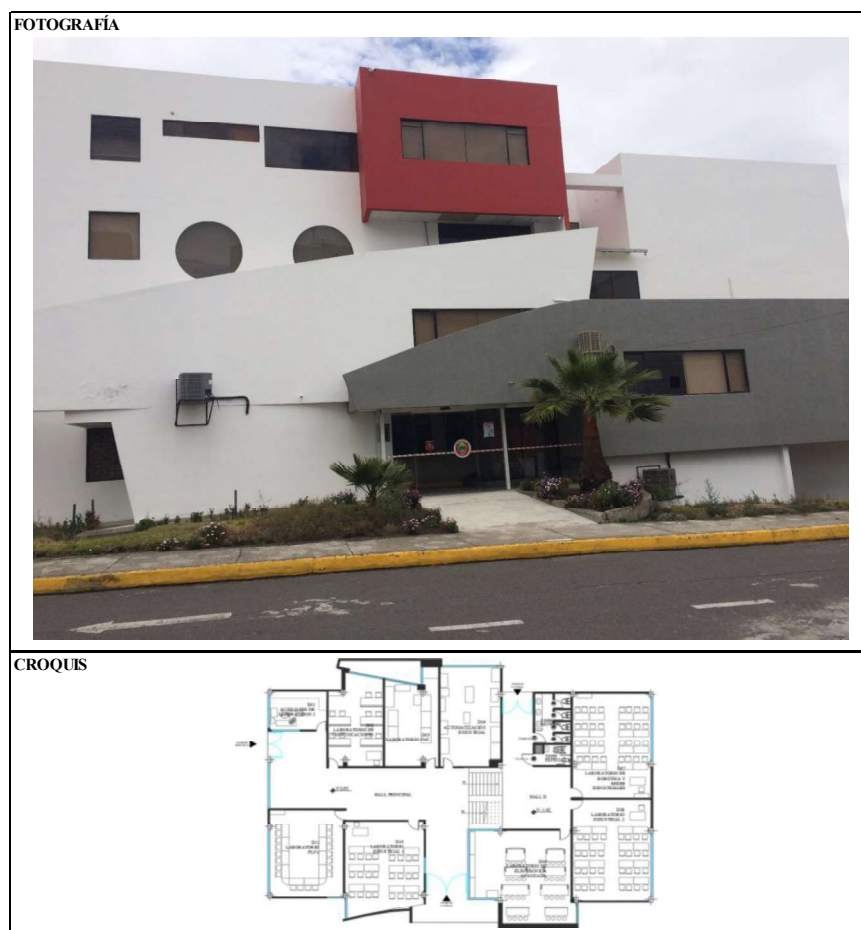
Figura 47: Paso 1-Nivel 1-FEMA 154. Fotografar el edificio

1. **Fotografiar el edificio:** se debe colocar una fotografía y un esquema tanto en planta como en elevación, en este caso se presenta la fotografía ya que como se puede ver en el capítulo II se encuentran los planos arquitectónicos.

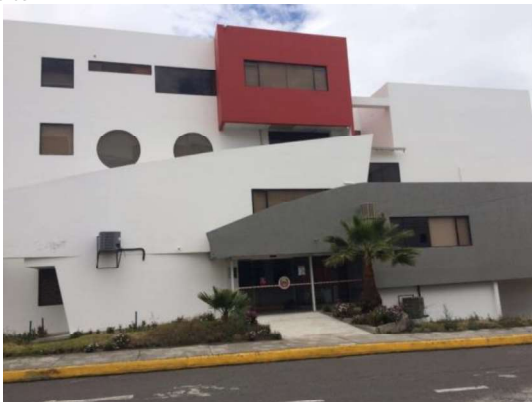
Figura 51: Nivel 1 de la Evaluación Visual Rápida de FEMA 154

Dirección: UTA-FACULTAD DE INGENIERÍA EN SISTEMAS, ELECTRÓNICA E INDUSTRIAL BLOQUE 2 Código Postal: 180103 Otra Identificación: AV. LOS CHÁSQUIS JUNTO AL COLEGIO LA SALLE Uso: EDIFICIO EDUCACIONAL Latitud: -1.27 Longitud: -78.63 Ss: _____ S1: _____ Evaluador(s): ROMEL GALLARDO Fecha/Hora: 08 OCTUBRE 2020 No. Pisos: Sobre NPT: 4 Bajo NPT: 0 Año de Construcción: 2002 Superficie total del Suelo (m ²): 647 Código año: _____ Adiciones: <input checked="" type="checkbox"/> Ninguna <input type="checkbox"/> Si, Años Construcción: _____ Ocupación: Asamblea Comercial Ser. Emergencia Histórico Albergue Industrial Oficina <input checked="" type="checkbox"/> Escuela Gobierno Utilidad Almacén Residencial, # Unid: _____ Tipo de Suelo: <input type="checkbox"/> A <input type="checkbox"/> B <input type="checkbox"/> C <input checked="" type="checkbox"/> D <input type="checkbox"/> E <input type="checkbox"/> F <input type="checkbox"/> DNK Roca Roca Suelo Suelo Suelo Suelo Si DNK, asumir Tipo D Dura Débil Denso Duro Blando Pobre Riesgos Geológicos: Licuefacción: Si/No/DNK Deslizamientos: Si/No/ DNK Superficie de Ruptura: Si/No/ DNK Adyacencia: <input type="checkbox"/> Golpeteo <input type="checkbox"/> Peligro de Caída del Edificio Adyacente Irregularidades: <input checked="" type="checkbox"/> Elevación (tipo/severidad) Presenta diferentes niveles de plantas y columnas cortas <input type="checkbox"/> Planta (tipo) _____ Peligros de Caída de Exterior: <input type="checkbox"/> Chimeneas s in soporte lateral <input type="checkbox"/> Revestimiento pesado o de chapa de madera <input type="checkbox"/> Antepechos, barandas <input type="checkbox"/> Apéndicees <input type="checkbox"/> Otros: _____ COMENTARIOS: La edificación presente una irregularidad severa únicamente en elevación producto de su construcción en dos niveles de suelo diferentes. <input type="checkbox"/> Dibujos adicionales o comentarios en página separada

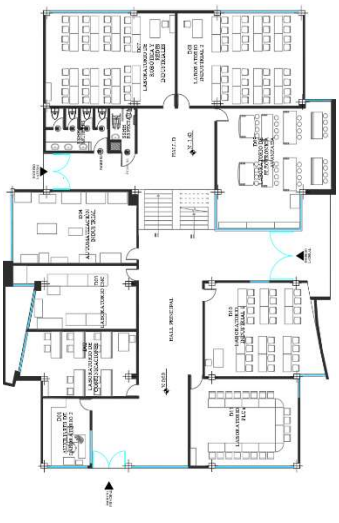
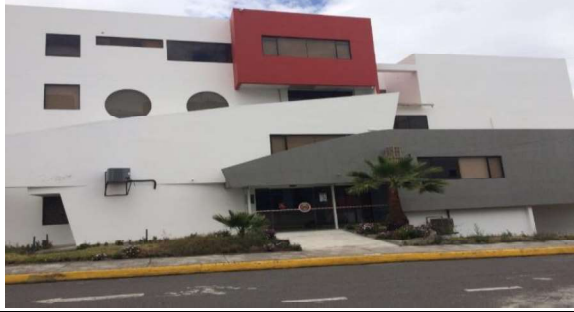
Figura 57: Paso 1-NEC 2015. Establecer datos básicos

DATOS DE EDIFICACION:	
	Dirección: Av. Los Chasquis y Río Guallabamba	
	Nombre de la edificación: Facultad de Ingeniería en Sistemas, Electrónica e Industrial Bloque 2	
	Sitio de referencia: UTA Campus Huachi	
	Tipo de uso: Edificio Educativo	Fecha de evaluación: 08 Octubre 2020
	Año de construcción: 2002	Año de remodelación:
Área construida en m ² : 647	Numero pisos: 4	
DATOS DEL PROFESIONAL:		
Nombre del evaluador: ROMEL GALLARDO		
C.I. 0503239691		
Registro senescyt:

- Identificar el sistema estructural:** se debe seleccionar a qué tipo de sistema estructural de los que se indican corresponde el edificio en estudio, en este caso la estructura pertenece a Pórtico de Hormigón Armado (C1).

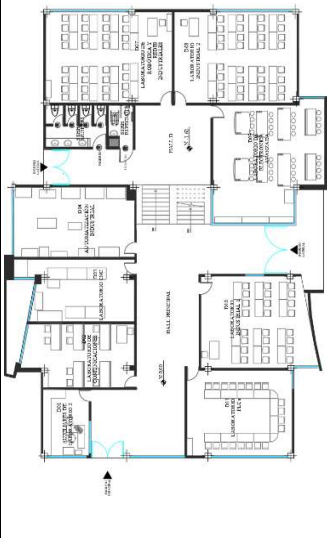
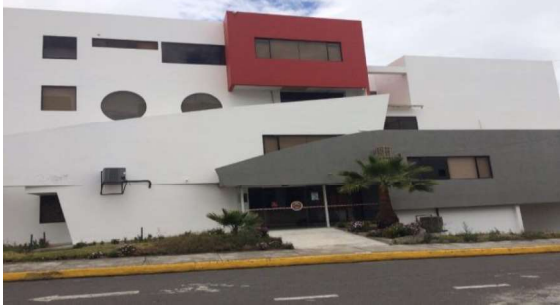
Figura 61: Evaluación Visual Rápida de la NEC 2015

DATOS DE EDIFICACION:											
		Dirección: Av. Los Chasquis y Río Guallabamba											
		Nombre de la edificación: Facultad de Ingeniería en Sistemas, Electrónica e Industrial Bloque 2											
		Sitio de referencia: UTA Campus Huachi											
		Tipo de uso: Edificio Educativo						Fecha de evaluación: 08 Octubre 2020					
		Año de construcción: 2002						Año de remodelación:					
Área construida en m ² : 647						Numero pisos: 4							
DATOS DEL PROFESIONAL:													
Nombre del evaluador: ROMEL GALLARDO													
C.I. 0503239691													
Registro senescyt:

TIPOLOGÍA DEL SISTEMA ESTRUCTURAL													
Madera	W1	Pórtico Hormigón Armado	C1	Pórtico acero laminado	S1								
Mampostería sin refuerzo	URM	Pórtico H. Armado con muros estructurales	C2	Pórtico acero laminado con diagonales	S2

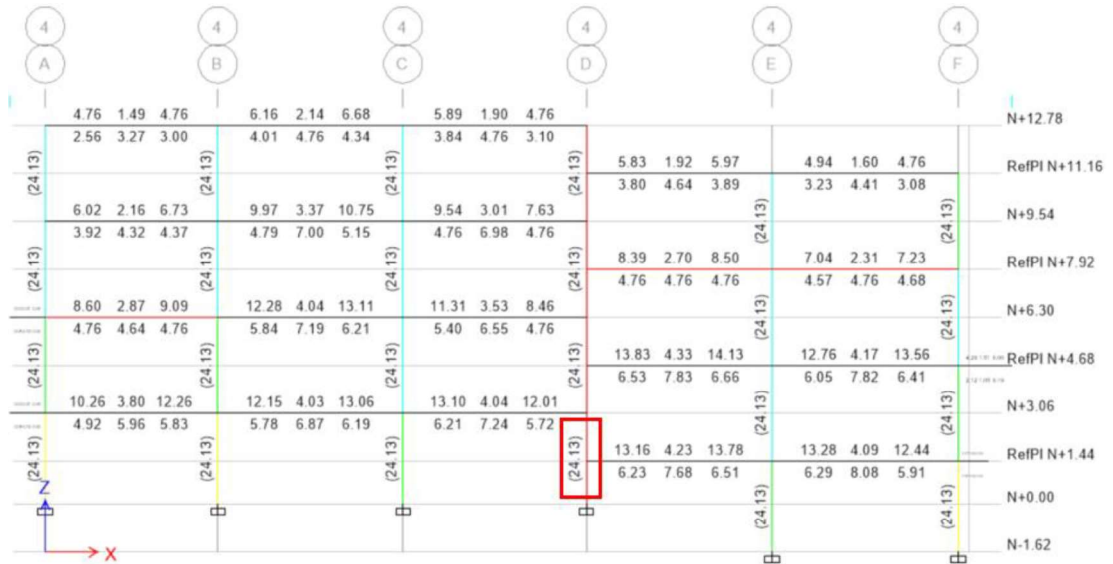
Figura 76: Cantidad de acero en el pórtico más demandado, eje 4 de la estructura de la estructura sin reforzar

En la anterior figura se presenta la cantidad de acero que se ingresó en el Software para las columnas, con un valor de 24.13 cm².

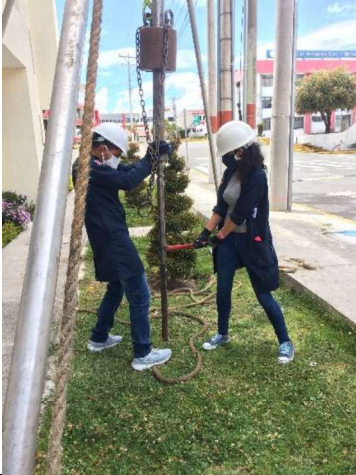
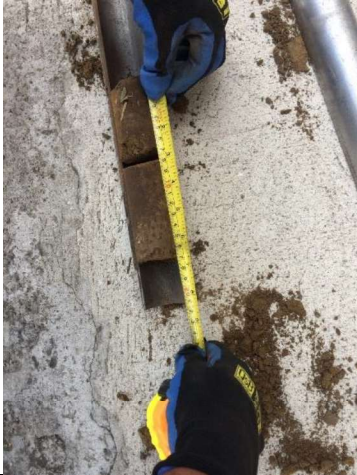
FOTOGRAFÍA 1	FOTOGRAFÍA 2

Descripción: Ensayo de penetración estándar (SPT).	Descripción: Recolección de la muestra de suelo.
FOTOGRAFÍA 3	FOTOGRAFÍA 4

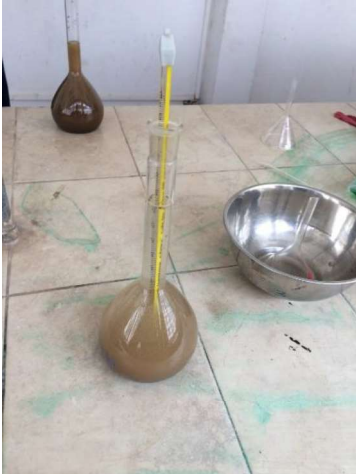
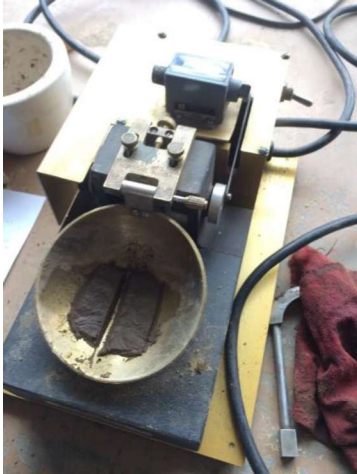
Descripción: Ensayo de gravedad específica.	Descripción: Ensayo de límite plástico.
FOTOGRAFÍA 5	FOTOGRAFÍA 6

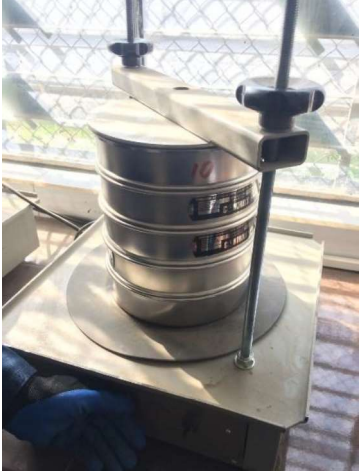
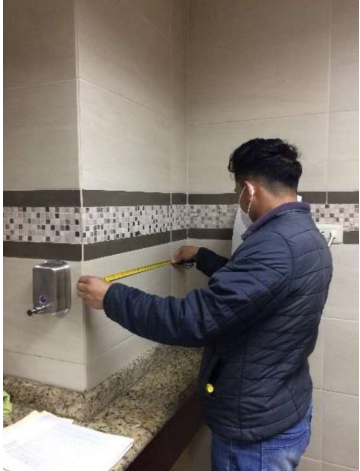
<p>Descripción: Ensayo de granulometría.</p>	<p>Descripción: Determinación de las dimensiones de columnas.</p>
<p>FOTOGRAFÍA 7</p>	<p>FOTOGRAFÍA 8</p>

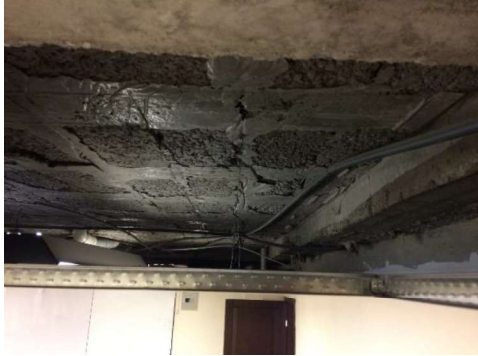
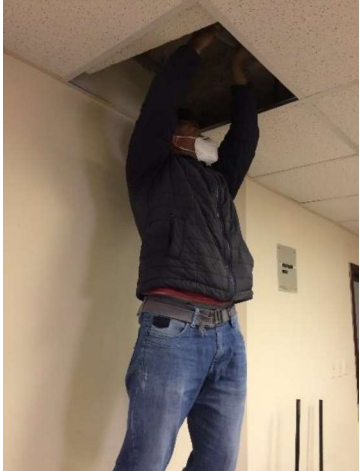
<p>Descripción: Determinación de las dimensiones de vigas y losa.</p>	<p>Descripción: Ensayo esclerométrico.</p>
