**UNIVERSIDAD TÉCNICA DE AMBATO
FACULTAD DE INGENIERÍA CIVIL Y MECÁNICA
CARRERA DE INGENIERÍA CIVIL**

**TRABAJO EXPERIMENTAL PREVIO A LA OBTENCIÓN DEL TÍTULO DE
INGENIERO CIVIL**

**“ANÁLISIS ESTRUCTURAL DEL DESEMPEÑO SÍSMICO DEL
EDIFICIO DE LA CARRERA DE INGENIERÍA CIVIL MEDIANTE LA
MEDICIÓN DE VIBRACIONES.”**

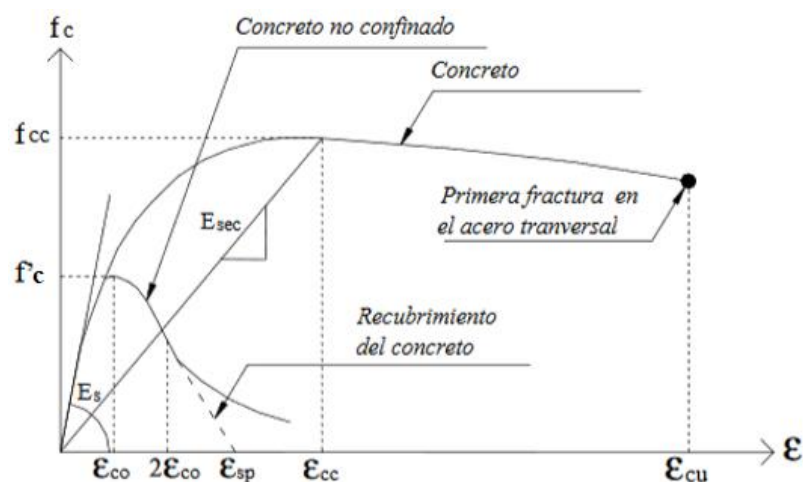
Figura 2: Modelo de Mander concreto confinado y no confinado
 Como se observa en la parábola, el concreto confinado aumenta la resistencia y la deformación a compresión del hormigón, teniendo en cuenta que cuando el refuerzo transversal falla, el hormigón pierde confinamiento del núcleo generándose mayores deformaciones a las permitidas.

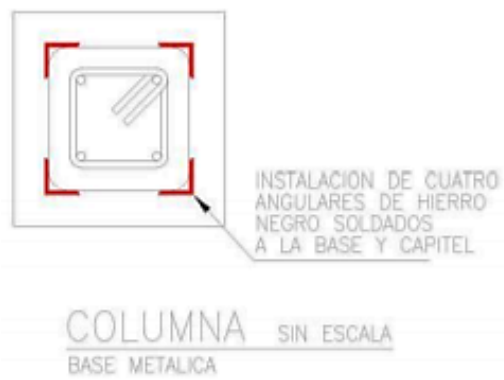
- Posteriormente se colocan en los cuatro vértices de la columna los ángulos o tubos metálicos, estos deben ir soldados desde la base hasta el capitel.

Figura 51: Instalación de los Ángulos Metálicos

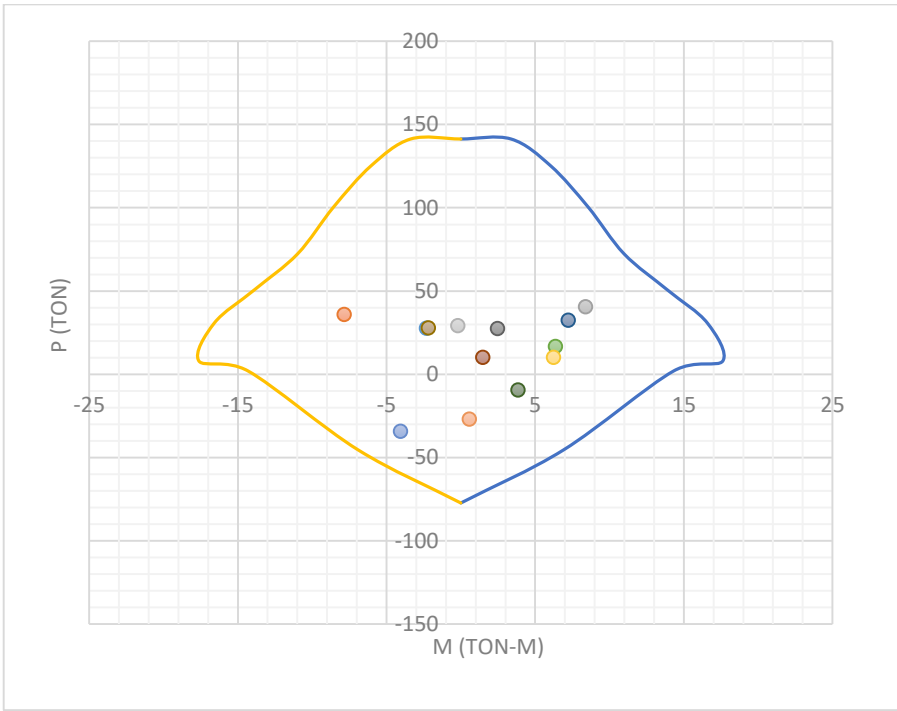
Figura 58: Diagrama momento curvatura sentido X, columna 35x35 reforzada

Como se observa en las figuras 58 y 59, las cargas aplicadas a la columna están dentro del diagrama de iteraciones de la columna reforzada, lo que quiere decir que el reforzamiento utilizado en la columna es el correcto.

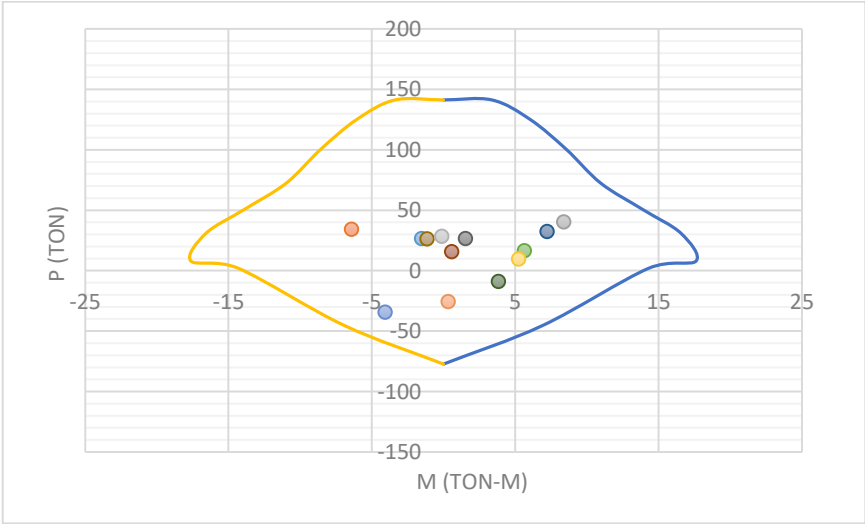
Figura 59: Diagrama momento curvatura sentido Y, columna 35x35 reforzada

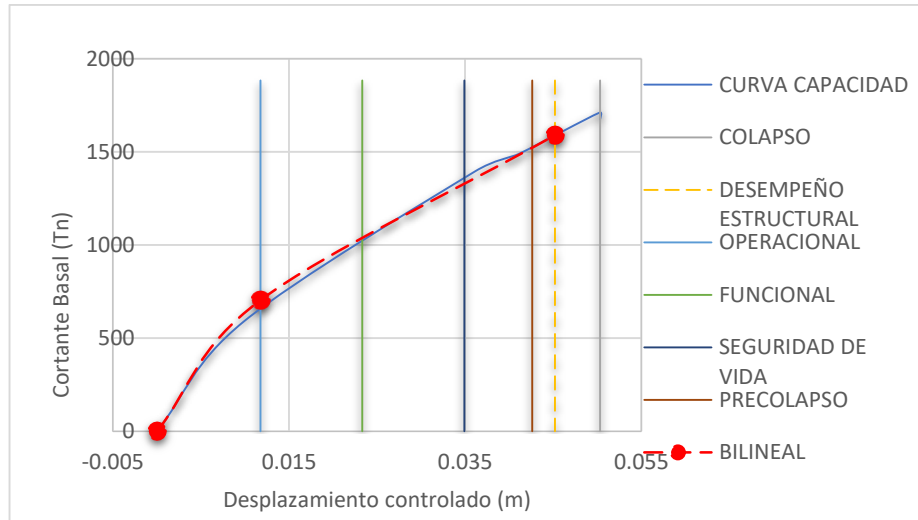
Figura 82: Espectro Capacidad Bilineal sentido X
