**PROYECTO TÉCNICO PREVIO A LA OBTENCIÓN DEL TÍTULO DE
INGENIERA CIVIL**

**“IMPLEMENTACIÓN DEL PROCESO DE CONSERVACIÓN DE LA
ESTRUCTURA DE LA CAPA DE RODADURA DE LA VÍA AMBATO –
QUISAPINCHA EN EL TRAMO DE LA ABSCISA KM 3+200 HASTA LA
ABSCISA KM 6+400 DE LA PROVINCIA DE TUNGURAHUA.”**

AUTORA: Cinthia Karina Veloz Ramirez

Marzo – 2022

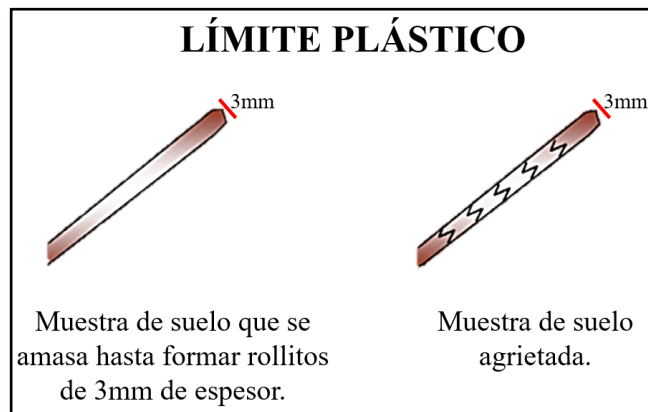
Figura 4: Ensayo del Límite Plástico

- **Límite plástico:** este límite es considerado como la frontera existente entre el estado plástico y semisólido del suelo, mediante ensayos de laboratorio se puede determinar el contenido de humedad de rollitos de suelo aproximadamente de 3mm de diámetro que inician con la presencia de agrietamiento y desmoronamiento, por debajo de este se puede considerar el suelo como un material no plástico. [22]

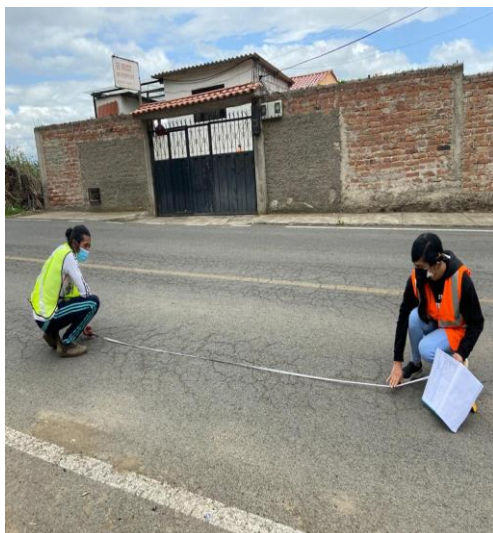
Fotografía 15

Descripción: Tomando las medidas de la falla piel de cocodrilo existente en la capa de rodadura del tramo de vía en estudio.
