**UNIVERSIDAD TÉCNICA DE AMBATO**

**TRABAJO EXPERIMENTAL PREVIO A LA OBTENCIÓN DEL TÍTULO  
DE INGENIERO CIVIL**

**“ANÁLISIS ESTRUCTURAL DEL DESEMPEÑO SÍSMICO DEL EDIFICIO  
DE LA FACULTAD DE CONTABILIDAD Y AUDITORÍA DE LA  
UNIVERSIDAD TÉCNICA DE AMBATO MEDIANTE LA MEDICIÓN DE  
VIBRACIONES”**

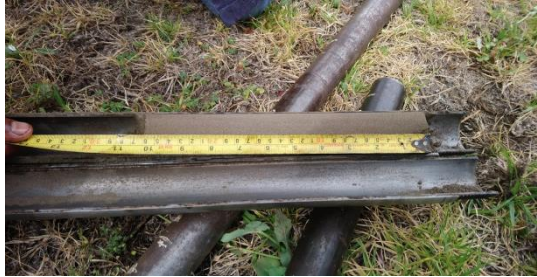
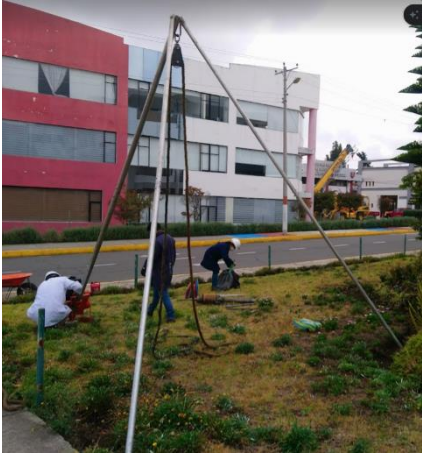
<p><b>Fotografía 5:</b></p>	<p><b>Fotografía 6:</b></p>

<p><b>Descripción:</b> Ensayo SPT</p>	<p><b>Descripción:</b> Ensayo SPT</p>
