MATRIZ INVENTARIO VIAL VÍA 13

Tabla 155. Matriz Vía 13

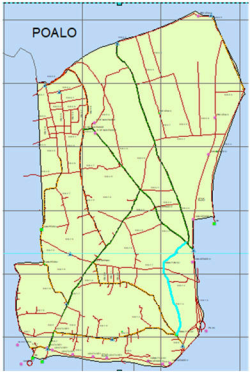
FECHA DE TOMA DE DATOS:	6-feb-22					
PROVINCIA:	COTOPAXI	CÓDIGO:	0	5		
CANTÓN:	LATACUNGA	CÓDIGO:	0	1		
PARROQUIA:	11 DE NOVIEMBRE	CÓDIGO:	5	7		
NUMERO DEL CAMINO:	CÓDIGO:	0	1	3		
TIPO DE VÍA:	COLECTORA	CÓDIGO:	4			
CÓDIGO DEL CAMINO O VÍA:	PROVINCIA - CANTÓN - PARROQUIA - NUMERO DE CAMINO					
	05-01-57-013					
DONDE INICIO DE LA VÍA:	SAN ALFONSO		DONDE FINALIZA LA VÍA:		SAN ALFONSO	
COORDENADAS DEL PUNTO DE INICIO:	TOMADAS DEL GPS		COORDENADAS DEL PUNTO FINAL:		TOMADAS DEL GPS	
	760352 9898021				760352 9898021	
IMPORTANCIA DE LA VÍA:	NORMAL					
INFORMACIÓN DE LA VÍA						
TIPO DE TERRENO	ONDULADO			PENDIENTES ENTRE EL 4-6 %		
TIPO DE SUPERFICIE DE RODADURA	PAVIMENTO FLEXIBLE			SUPERFICIE DE RODADURA DE 5 CM DE ESPESOR.		
ESTADO DE LA SUPERFICIE DE RODADURA	REGULAR			RECIENTEMENTE ASFALTADO

LONGITUD DE LA VÍA O CAMINO	1,35	KM	SECTOR PRODUCTIVO MAS IMPORTANTE	AGRÍCOLA		
ANCHO DE LA VÍA O CAMINO	12,00	ML	SERVICIOS BÁSICOS	SI PRESENTA		
ANCHO DE LA SUPERFICIE DE RODADURA / CALZADA	7,6	ML	ALUMBRADO PÚBLICO	SI PRESENTA		
BORDILLOS	AMBOS SENTIDOS		ESTADO DE LOS BORDILLOS	BUENO		
CUNETA DE LA VÍA	AMBOS SENTIDOS		ESTADO DE LA CUNETA	REGULAR		
TIPO DE CUNETA	CUNETA EN V DE 1.00 METROS CADA UNA		USO DEL DERECHO DE VÍA	<u>INFRAESTRUCTURA</u>		
SEÑALIZACIÓN HORIZONTAL	(ANCHOS DE FRANJA 15 CM) (LÍNEA AMARILLA DELIMITA EL CARRIL) (LÍNEA BLANCA DELIMITA LA CALZADA)		ESTADO DE LA SEÑALÉTICA	BUENO		
SEÑALIZACIÓN VERTICAL	SEÑALIZACIÓN PREVENTIVA Y OBLIGATORIA		ESTADO DE LA SEÑALÉTICA	BUENO		
NÚMERO DE CARRILES Y SENTIDO DE LA VÍA	DOS CARRILES			<u>DEFINIDOS POR SEÑALIZACIÓN HORIZONTAL</u>		
NUMERO DE PUENTES EN EL CAMINO O VÍA	NO PRESENTA	UNIDADES	INTERSECCIONES	1	UNIDADES	
MATERIAL DE ALCANTARILLA	-		LONGITUD DE ALCANTARILLA	-	ML

INFORMACIÓN DE LAS NECESIDADES PRESENTADAS DE CONSERVACIÓN DE LA VÍA	
NECESIDADES PRESENTADAS DEL CAMINO	MANTENIMIENTO PERIÓDICO, VÍA EN BUEN ESTADO, LIMPIEZA DE CUNETETA, PARA GARANTIZAR FLUJO DE AGUAS LLUVIA.
FOTOGRAFÍAS DE LA VÍA

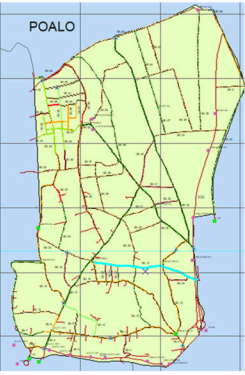
Tabla 156. Matriz Vía 14

FECHA DE TOMA DE DATOS:	6-feb-22				
PROVINCIA:	COTOPAXI	CÓDIGO:	0	5	
CANTÓN:	LATACUNGA	CÓDIGO:	0	1	
PARROQUIA:	11 DE NOVIEMBRE	CÓDIGO:	5	7	
NUMERO DEL CAMINO:	CÓDIGO:	0	1	4	
TIPO DE VÍA:	ARTERIA VIAL	CÓDIGO:	2		
CÓDIGO DEL CAMINO O VÍA:	PROVINCIA - CANTÓN - PARROQUIA - NUMERO DE CAMINO				
	05-01-57-014				
DONDE INICIO DE LA VÍA:	PLAZA ARENAS		DONDE FINALIZA LA VÍA:	E35	
COORDENADAS DEL PUNTO DE INICIO:	TOMADAS DEL GPS		COORDENADAS DEL PUNTO FINAL:	TOMADAS DEL GPS	
	740293 9895305			760445 9896965	
IMPORTANCIA DE LA VÍA:	NORMAL				
INFORMACIÓN DE LA VÍA					
TIPO DE TERRENO	ONDULADO			PENDIENTES ENTRE EL 4-6 %	
TIPO DE SUPERFICIE DE RODADURA	LASTRADA			SUPERFICIE DE RODADURA DE 5 CM DE ESPESOR.	
ESTADO DE LA SUPERFICIE DE RODADURA	MALO			DEBIDO A LAS CONSTANTES PRECIPITACIONES SE ENCUENTRA EN MAL ESTADO

LONGITUD DE LA VÍA O CAMINO	1,39	KM	SECTOR PRODUCTIVO MAS IMPORTANTE	AGRÍCOLA	
ANCHO DE LA VÍA O CAMINO	7,20	ML	SERVICIOS BÁSICOS	NO PRESENTA	
ANCHO DE LA SUPERFICIE DE RODADURA / CALZADA	4,7	ML	ALUMBRADO PÚBLICO	SI PRESENTA	
BORDILLOS	NO PRESENTA		ESTADO DE LOS BORDILLOS	-	
CUNETA DE LA VÍA	NO PRESENTA		ESTADO DE LA CUNETA	-	
TIPO DE CUNETA	-		USO DEL DERECHO DE VÍA	<u>INFRAESTRUCTURA</u>	
SEÑALIZACIÓN HORIZONTAL	NO PRESENTA		ESTADO DE LA SEÑALÉTICA	-	
SEÑALIZACIÓN VERTICAL	NO PRESENTA		ESTADO DE LA SEÑALÉTICA	-	
NÚMERO DE CARRILES Y SENTIDO DE LA VÍA	DOS CARRILES			<u>DEFINIDOS POR SEÑALIZACIÓN HORIZONTAL</u>	
NUMERO DE PUENTES EN EL CAMINO O VÍA	NO PRESENTA	UNIDADES	INTERSECCIONES	3	UNIDADES
MATERIAL DE ALCANTARILLA	-		LONGITUD DE ALCANTARILLA	-	ML
TIPO ALCANTARILLA	-		ESTADO DE LA ALCANTARILLA	-	
DIMENSIÓN DEL CUERPO ALCANTARILLA	ANCHO		ALTO		DIÁMETRO

INFORMACIÓN DE LAS NECESIDADES PRESENTADAS DE CONSERVACIÓN DE LA VÍA	
NECESIDADES PRESENTADAS DEL CAMINO	MANTENIMIENTO URGENTE, VÍA EN MAL ESTADO, SOCAVACIONES POR PRECIPITACIONES, FALTA DE ALUMBRADO PÚBLICO, LIMPIEZA Y DESBROCE DE VEGETACIÓN.
FOTOGRAFÍAS DE LA VÍA

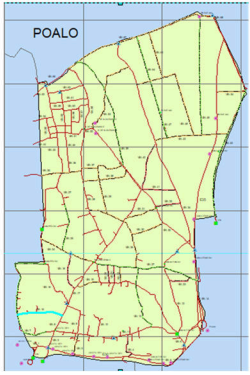
Tabla 157. Matriz Vía 15

FECHA DE TOMA DE DATOS:	6-feb-22					
PROVINCIA:	GOTOPAXI	CÓDIGO:	0	5		
CANTÓN:	LATACUNGA	CÓDIGO:	0	1		
PARROQUIA:	11 DE NOVIEMBRE	CÓDIGO:	5	7		
NUMERO DEL CAMINO:	CÓDIGO:	0	0	15		
TIPO DE VÍA:	COLECTORA	CÓDIGO:	4			
CÓDIGO DEL CAMINO O VÍA:	PROVINCIA - CANTÓN - PARROQUIA - NUMERO DE CAMINO					
	05-01-57-0015					
DONDE INICIO DE LA VÍA:	CRISTO REY		DONDE FINALIZA LA VÍA:		CRISTO REY	
COORDENADAS DEL PUNTO DE INICIO:	TOMADAS DEL GPS		COORDENADAS DEL PUNTO FINAL:		TOMADAS DEL GPS	
	758735 9897059				758735 9897059	
IMPORTANCIA DE LA VÍA:	NORMAL					
INFORMACIÓN DE LA VÍA						
TIPO DE TERRENO	ONDULADO			PENDIENTES ENTRE EL 4-6 %		
TIPO DE SUPERFICIE DE RODADURA	LASTRADA			CONFORMADA POR MATERIAL DE MEJORAMIENTO		
ESTADO DE LA SUPERFICIE DE RODADURA	REGULAR			MANTENIMIENTO RECIENTE

LONGITUD DE LA VÍA O CAMINO	0,58	KM	SECTOR PRODUCTIVO MAS IMPORTANTE	AGRÍCOLA		
ANCHO DE LA VÍA O CAMINO	6,80	ML	SERVICIOS BÁSICOS	SI PRESENTA		
ANCHO DE LA SUPERFICIE DE RODADURA / CALZADA	5,8	ML	ALUMBRADO PÚBLICO	SI PRESENTA		
BORDILLOS	NO PRESENTA		ESTADO DE LOS BORDILLOS	-		
CUNETA DE LA VÍA	NO PRESENTA		ESTADO DE LA CUNETA	-		
TIPO DE CUNETA	-		USO DEL DERECHO DE VÍA	<u>INFRAESTRUCTURA</u>		
SEÑALIZACIÓN HORIZONTAL	NO PRESENTA		ESTADO DE LA SEÑALÉTICA	-		
SEÑALIZACIÓN VERTICAL	NO PRESENTA		ESTADO DE LA SEÑALÉTICA	-		
NÚMERO DE CARRILES Y SENTIDO DE LA VÍA	DOS CARRILES			<u>DEFINIDOS POR TERRENO NATURAL</u>		
NUMERO DE PUENTES EN EL CAMINO O VÍA	NO PRESENTA	UNIDADES	INTERSECCIONES	-	UNIDADES	
MATERIAL DE ALCANTARILLA	-		LONGITUD DE ALCANTARILLA	-	ML	
TIPO ALCANTARILLA	-		ESTADO DE LA ALCANTARILLA	-		
DIMENSIÓN DEL CUERPO ALCANTARILLA	ANCHO		ALTO	DIÁMETRO

INFORMACIÓN DE LAS NECESIDADES PRESENTADAS DE CONSERVACIÓN DE LA VÍA	
NECESIDADES PRESENTADAS DEL CAMINO	MANTENIMIENTO RUTINARIO, VÍA CON VACHES A LO LARGO DE LA MISMA
FOTOGRAFÍAS DE LA VÍA

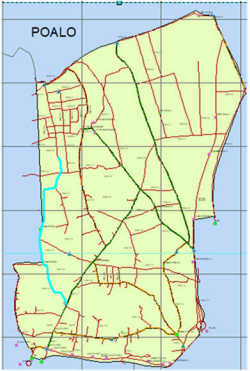
Tabla 158. Matriz Vía 16

FECHA DE TOMA DE DATOS:	7-feb-22					
PROVINCIA:	GOTOPAXI	CÓDIGO:	0	5		
CANTÓN:	LATACUNGA	CÓDIGO:	0	1		
PARROQUIA:	11 DE NOVIEMBRE	CÓDIGO:	5	7		
NUMERO DEL CAMINO:	CÓDIGO:	0	0	16		
TIPO DE VÍA:	COLECTORA	CÓDIGO:	4			
CÓDIGO DEL CAMINO O VÍA:	PROVINCIA - CANTÓN - PARROQUIA - NUMERO DE CAMINO					
	05-01-57-0016					
DONDE INICIO DE LA VÍA:	SAN PEDRO		DONDE FINALIZA LA VÍA:		ONCE DE NOVIEMBRE (CENTRO)	
COORDENADAS DEL PUNTO DE INICIO:	TOMADAS DEL GPS		COORDENADAS DEL PUNTO FINAL:		TOMADAS DEL GPS	
	758809 9897229				758710 9899060	
IMPORTANCIA DE LA VÍA:	NORMAL					
INFORMACIÓN DE LA VÍA						
TIPO DE TERRENO	ONDULADO			PENDIENTES ENTRE EL 4-6 %		
TIPO DE SUPERFICIE DE RODADURA	PAVIMENTO FLEXIBLE			SUPERFICIE DE RODADURA DE 5 CM DE ESPESOR.		
ESTADO DE LA SUPERFICIE DE RODADURA	MALO			ASFALTO EN MAL ESTADO

LONGITUD DE LA VÍA O CAMINO	2,15	KM	SECTOR PRODUCTIVO MAS IMPORTANTE	AGRÍCOLA		
ANCHO DE LA VÍA O CAMINO	7,60	ML	SERVICIOS BÁSICOS	SI PRESENTA		
ANCHO DE LA SUPERFICIE DE RODADURA / CALZADA	7,6	ML	ALUMBRADO PÚBLICO	SI PRESENTA		
BORDILLOS	NO PRESENTA		ESTADO DE LOS BORDILLOS	-		
CUNETA DE LA VÍA	NO PRESENTA		ESTADO DE LA CUNETA	-		
TIPO DE CUNETA	-		USO DEL DERECHO DE VÍA	<u>INFRAESTRUCTURA</u>		
SEÑALIZACIÓN HORIZONTAL	NO PRESENTA		ESTADO DE LA SEÑALÉTICA	-		
SEÑALIZACIÓN VERTICAL	NO PRESENTA		ESTADO DE LA SEÑALÉTICA	-		
NÚMERO DE CARRILES Y SENTIDO DE LA VÍA	DOS CARRILES			<u>DEFINIDOS POR SEÑALIZACIÓN HORIZONTAL</u>		
NUMERO DE PUENTES EN EL CAMINO O VÍA	NO PRESENTA	UNIDADES	INTERSECCIONES	3	UNIDADES	
MATERIAL DE ALCANTARILLA	-		LONGITUD DE ALCANTARILLA	-	ML	
TIPO ALCANTARILLA	-		ESTADO DE LA ALCANTARILLA	-		
DIMENSIÓN DEL CUERPO ALCANTARILLA	ANCHO		ALTO	DIÁMETRO

INFORMACIÓN DE LAS NECESIDADES PRESENTADAS DE CONSERVACIÓN DE LA VÍA	
NECESIDADES PRESENTADAS DEL CAMINO	MANTENIMIENTO URGENTE, ALGUNOS TRAMOS DE LA VÍA YA NO CUENTAN CON PAVIMENTO, LIMPIEZA Y DESBROCE, SI PRESENTASTEMA DE DRENAJE DE AGUA PARA EVITAR EROSI PRESENTAÓN.
FOTOGRAFÍAS DE LA VÍA

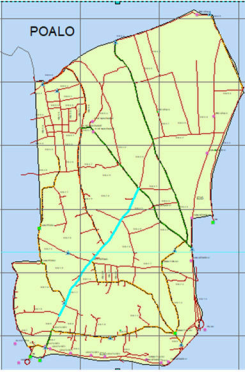
Tabla 159. Matriz Vía 17

CANTÓN:	LATACUNGA	CÓDIGO:	0	1	
PARROQUIA:	11 DE NOVIEMBRE	CÓDIGO:	5	7	
NUMERO DEL CAMINO:	CÓDIGO:	0	0	17	
TIPO DE VÍA:	COLECTORA	CÓDIGO:	4		
CÓDIGO DEL CAMINO O VÍA:	PROVINCIA - CANTÓN - PARROQUIA - NUMERO DE CAMINO 05-01-57-0017				
DONDE INICIO DE LA VÍA:	PLAZA ARENAS		DONDE FINALIZA LA VÍA:		SAN GERARDO
COORDENADAS DEL PUNTO DE INICIO:	TOMADAS DEL GPS		COORDENADAS DEL PUNTO FINAL:		TOMADAS DEL GPS
	758567 9896662				759740 9898653
IMPORTANCIA DE LA VÍA:	NORMAL				
INFORMACIÓN DE LA VÍA					
TIPO DE TERRENO	ONDULADO			PENDIENTES ENTRE EL 4-6 %	
TIPO DE SUPERFICIE DE RODADURA	PAVIMENTO FLEXIBLE			SUPERFICIE DE RODADURA DE 5 CM DE ESPESOR.	
ESTADO DE LA SUPERFICIE DE RODADURA	BUENO			RECIENTEMENTE ASFALTADO	
LONGITUD DE LA VÍA O CAMINO	1,92	KM	SECTOR PRODUCTIVO MAS IMPORTANTE	AGRÍCOLA

ANCHO DE LA VÍA O CAMINO	10,00	ML	SERVICIOS BÁSICOS	SI PRESENTA	
ANCHO DE LA SUPERFICIE DE RODADURA / CALZADA	9,6	ML	ALUMBRADO PÚBLICO	SI PRESENTA	
BORDILLOS	AMBOS SENTIDOS		ESTADO DE LOS BORDILLOS	BUENO	
CUNETA DE LA VÍA	AMBOS SENTIDOS		ESTADO DE LA CUNETA	REGULAR	
TIPO DE CUNETA	CUNETA EN V DE 1,00 METROS CADA UNA		USO DEL DERECHO DE VÍA	<u>INFRAESTRUCTURA</u>	
SEÑALIZACIÓN HORIZONTAL	(ANCHOS DE FRANJA 15 CM) (LÍNEA AMARILLA DELIMITA EL CARRIL) (LÍNEA BLANCA DELIMITA LA CALZADA)		ESTADO DE LA SEÑALÉTICA	BUENO	
SEÑALIZACIÓN VERTICAL	SEÑALIZACIÓN - PREVENTIVA Y OBLIGATORIA		ESTADO DE LA SEÑALÉTICA	BUENO	
NÚMERO DE CARRILES Y SENTIDO DE LA VÍA	DOS CARRILES			<u>DEFINIDOS POR SEÑALIZACIÓN HORIZONTAL</u>	
NUMERO DE PUENTES EN EL CAMINO O VÍA	NO PRESENTA	UNIDADES	INTERSECCIONES	3	UNIDADES
MATERIAL DE ALCANTARILLA	-		LONGITUD DE ALCANTARILLA	-	ML
TIPO ALCANTARILLA	-		ESTADO DE LA ALCANTARILLA	-	
DIMENSIÓN DEL CUERPO ALCANTARILLA	ANCHO		ALTO	DIÁMETRO

INFORMACIÓN DE LAS NECESIDADES PRESENTADAS DE CONSERVACIÓN DE LA VÍA	
NECESIDADES PRESENTADAS DEL CAMINO	MANTENIMIENTO PERIÓDICO, VÍA EN BUEN ESTADO, MANTENIMIENTO SEÑALÉTICA HORIZONTAL, MANTENIMIENTO DE CUNETAS LIMPIEZA Y DESBROCE.
FOTOGRAFÍAS DE LA VÍA

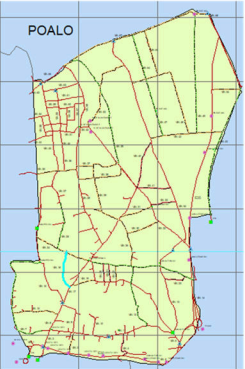
Tabla 160. Matriz Vía 18

FECHA DE TOMA DE DATOS:	7-feb-22					
PROVINCIA:	GOTOPAXI	CÓDIGO:	0	5		
CANTÓN:	LATACUNGA	CÓDIGO:	0	1		
PARROQUIA:	11 DE NOVIEMBRE	CÓDIGO:	5	7		
NUMERO DEL CAMINO:	CÓDIGO:	0	0	18		
TIPO DE VÍA:	COLECTORA	CÓDIGO:	4			
CÓDIGO DEL CAMINO O VÍA:	PROVINCIA - CANTÓN - PARROQUIA - NUMERO DE CAMINO					
	05-01-57-0018					
DONDE INICIO DE LA VÍA:	CRISTO REY		DONDE FINALIZA LA VÍA:		CRISTO REY	
COORDENADAS DEL PUNTO DE INICIO:	TOMADAS DEL GPS		COORDENADAS DEL PUNTO FINAL:		TOMADAS DEL GPS	
	758743 9897062				758742 9897057	
IMPORTANCIA DE LA VÍA:	NORMAL					
INFORMACIÓN DE LA VÍA						
TIPO DE TERRENO	ONDULADO			PENDIENTES ENTRE EL 4-6 %		
TIPO DE SUPERFICIE DE RODADURA	LASTRADA			CONFORMADA POR MATERIAL DE MEJORAMIENTO		
ESTADO DE LA SUPERFICIE DE RODADURA	MALO			NO SE REALIZA MANTENIMIENTO

LONGITUD DE LA VÍA O CAMINO	0,47	KM	SECTOR PRODUCTIVO MAS IMPORTANTE	AGRÍCOLA		
ANCHO DE LA VÍA O CAMINO	6,80	ML	SERVICIOS BÁSICOS	NO PRESENTA		
ANCHO DE LA SUPERFICIE DE RODADURA / CALZADA	5,8	ML	ALUMBRADO PÚBLICO	NO PRESENTA		
BORDILLOS	NO PRESENTA		ESTADO DE LOS BORDILLOS	-		
CUNETA DE LA VÍA	NO PRESENTA		ESTADO DE LA CUNETA	-		
TIPO DE CUNETA	-		USO DEL DERECHO DE VÍA	<u>INFRAESTRUCTURA</u>		
SEÑALIZACIÓN HORIZONTAL	NO PRESENTA		ESTADO DE LA SEÑALÉTICA	-		
SEÑALIZACIÓN VERTICAL	NO PRESENTA		ESTADO DE LA SEÑALÉTICA	-		
NÚMERO DE CARRILES Y SENTIDO DE LA VÍA	DOS CARRILES			<u>DEFINIDOS POR SEÑALIZACIÓN HORIZONTAL</u>		
NUMERO DE PUENTES EN EL CAMINO O VÍA	NO PRESENTA	UNIDADES	INTERSECCIONES	-	UNIDADES	
MATERIAL DE ALCANTARILLA	-		LONGITUD DE ALCANTARILLA	-	ML	
TIPO ALCANTARILLA	-		ESTADO DE LA ALCANTARILLA	-		
DIMENSIÓN DEL CUERPO ALCANTARILLA	ANCHO		ALTO		DIÁMETRO

INFORMACIÓN DE LAS NECESIDADES PRESENTADAS DE CONSERVACIÓN DE LA VÍA	
NECESIDADES PRESENTADAS DEL CAMINO	MANTENIMIENTO URGENTE, VÍA EN MAL ESTADO, SOCAVACIONES POR PRECIPITACIONES, FALTA DE ALUMBRADO PÚBLICO
FOTOGRAFÍAS DE LA VÍA

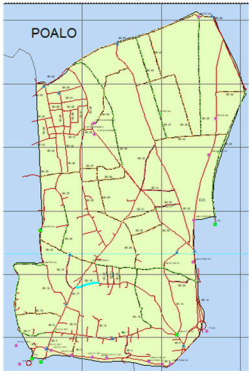
Tabla 161. Matriz Vía 19

FECHA DE TOMA DE DATOS:	7-feb-22				
PROVINCIA:	GOTOPAXI	CÓDIGO:	0	5	
CANTÓN:	LATACUNGA	CÓDIGO:	0	1	
PARROQUIA:	11 DE NOVIEMBRE	CÓDIGO:	5	7	
NUMERO DEL CAMINO:	CÓDIGO:	0	0	19	
TIPO DE VÍA:	COLECTORA	CÓDIGO:	4		
CÓDIGO DEL CAMINO O VÍA:	PROVINCIA - CANTÓN - PARROQUIA - NUMERO DE CAMINO				
	05-01-57-0019				
DONDE INICIO DE LA VÍA:	PLAZA ARENAS		DONDE FINALIZA LA VÍA:		CRISTO REY
COORDENADAS DEL PUNTO DE INICIO:	TOMADAS DEL GPS		COORDENADAS DEL PUNTO FINAL:		TOMADAS DEL GPS
	759206 9897496				759206 9897496
IMPORTANCIA DE LA VÍA:	NORMAL				
INFORMACIÓN DE LA VÍA					
TIPO DE TERRENO	MONTAÑOSO			PENDIENTES SUPERIOR AL 14%	
TIPO DE SUPERFICIE DE RODADURA	LASTRADA			CONFORMADA POR MATERIAL DE MEJORAMIENTO	
ESTADO DE LA SUPERFICIE DE RODADURA	REGULAR			NO SE REALIZA MANTENIMIENTO	
LONGITUD DE LA VÍA O CAMINO	0,3	KM	SECTOR PRODUCTIVO MAS IMPORTANTE	AGRÍCOLA

ANCHO DE LA VÍA O CAMINO	8,20	ML	SERVICIOS BÁSICOS	-	
ANCHO DE LA SUPERFICIE DE RODADURA / CALZADA	7,2	ML	ALUMBRADO PÚBLICO	SI PRESENTA	
BORDILLOS	NO PRESENTA		ESTADO DE LOS BORDILLOS	-	
CUNETA DE LA VÍA	NO PRESENTA		ESTADO DE LA CUNETA	-	
TIPO DE CUNETA	-		USO DEL DERECHO DE VÍA	<u>INFRAESTRUCTURA</u>	
SEÑALIZACIÓN HORIZONTAL	NO PRESENTA		ESTADO DE LA SEÑALÉTICA	-	
SEÑALIZACIÓN VERTICAL	NO PRESENTA		ESTADO DE LA SEÑALÉTICA	-	
NÚMERO DE CARRILES Y SENTIDO DE LA VÍA	DOS CARRILES			<u>DEFINIDOS POR TERRENO NATURAL</u>	
NUMERO DE PUENTES EN EL CAMINO O VÍA	NO PRESENTA	UNIDADES	INTERSECCIONES	-	UNIDADES
MATERIAL DE ALCANTARILLA	-		LONGITUD DE ALCANTARILLA	-	ML
TIPO ALCANTARILLA	-		ESTADO DE LA ALCANTARILLA	-	
DIMENSIÓN DEL CUERPO ALCANTARILLA	ANCHO		ALTO		DIÁMETRO

INFORMACIÓN DE LAS NECESIDADES PRESENTADAS DE CONSERVACIÓN DE LA VÍA	
NECESIDADES PRESENTADAS DEL CAMINO	MANTENIMIENTO RUTINARIO, VÍA CON VACHES A LO LARGO DE LA MISMA, NECESI PRESENTADAD DE LIMPIEZA Y DESBROCE
FOTOGRAFÍAS DE LA VÍA

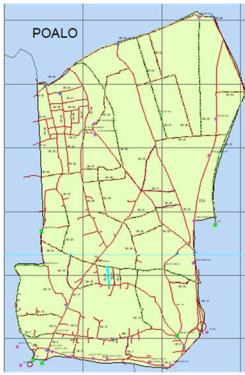
Tabla 162. Matriz Vía 20

FECHA DE TOMA DE DATOS:	7-feb-22				
PROVINCIA:	COTOPAXI	CÓDIGO:	0	5	
CANTÓN:	LATACUNGA	CÓDIGO:	0	1	
PARROQUIA:	11 DE NOVIEMBRE	CÓDIGO:	5	7	
NUMERO DEL CAMINO:	CÓDIGO:	0	0	19	
TIPO DE VÍA:	COLECTORA	CÓDIGO:	4		
CÓDIGO DEL CAMINO O VÍA:	PROVINCIA - CANTÓN - PARROQUIA - NUMERO DE CAMINO				
	05-01-57-0019				
DONDE INICIO DE LA VÍA:	PLAZA ARENAS		DONDE FINALIZA LA VÍA:	PLAZA ARENAS	
COORDENADAS DEL PUNTO DE INICIO:	TOMADAS DEL GPS		COORDENADAS DEL PUNTO FINAL:	TOMADAS DEL GPS	
	759307 9897708			759328 9897489	
IMPORTANCIA DE LA VÍA:	NORMAL				
INFORMACIÓN DE LA VÍA					
TIPO DE TERRENO	ONDULADO			PENDIENTES ENTRE EL 4-6 %	
TIPO DE SUPERFICIE DE RODADURA	LASTRADA			CONFORMADA POR MATERIAL DE MEJORAMIENTO	
ESTADO DE LA SUPERFICIE DE RODADURA	MALO			MANTENIMIENTO RECIENTE	
LONGITUD DE LA VÍA O CAMINO	0,22	KM	SECTOR PRODUCTIVO MAS IMPORTANTE	AGRÍCOLA

ANCHO DE LA VÍA O CAMINO	8,30	ML	SERVICIOS BÁSICOS	-	
ANCHO DE LA SUPERFICIE DE RODADURA / CALZADA	7,3	ML	ALUMBRADO PÚBLICO	-	
BORDILLOS	NO PRESENTA		ESTADO DE LOS BORDILLOS	-	
CUNETA DE LA VÍA	NO PRESENTA		ESTADO DE LA CUNETA	-	
TIPO DE CUNETA	-		USO DEL DERECHO DE VÍA	<u>INFRAESTRUCTURA</u>	
SEÑALIZACIÓN HORIZONTAL	NO PRESENTA		ESTADO DE LA SEÑALÉTICA	-	
SEÑALIZACIÓN VERTICAL	NO PRESENTA		ESTADO DE LA SEÑALÉTICA	-	
NÚMERO DE CARRILES Y SENTIDO DE LA VÍA	DOS CARRILES			<u>DEFINIDO POR TERRENO NATURAL</u>	
NUMERO DE PUENTES EN EL CAMINO O VÍA	NO PRESENTA	UNIDADES	INTERSECCIONES	-	UNIDADES
MATERIAL DE ALCANTARILLA	-		LONGITUD DE ALCANTARILLA	-	ML
TIPO ALCANTARILLA	-		ESTADO DE LA ALCANTARILLA	-	
DIMENSIÓN DEL CUERPO ALCANTARILLA	ANCHO		ALTO		DIÁMETRO

INFORMACIÓN DE LAS NECESIDADES PRESENTADAS DE CONSERVACIÓN DE LA VÍA	
NECESIDADES PRESENTADAS DEL CAMINO	MANTENIMIENTO RUTINARIO, VÍA CON VACHES A LO LARGO DE LA MISMA, NECESI PRESENTADAD DE LIMPIEZA Y DESBROCE
FOTOGRAFÍAS DE LA VÍA

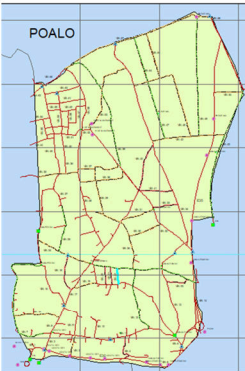
Tabla 164. Matriz Vía 22

FECHA DE TOMA DE DATOS:	7-feb-22				
PROVINCIA:	COTOPAXI	CÓDIGO:	0	5	
CANTÓN:	LATACUNGA	CÓDIGO:	0	1	
PARROQUIA:	11 DE NOVIEMBRE	CÓDIGO:	5	7	
NUMERO DEL CAMINO:	CÓDIGO:	0	2	2	
TIPO DE VÍA:	COLECTORA	CÓDIGO:	4		
CÓDIGO DEL CAMINO O VÍA:	PROVINCIA - CANTÓN - PARROQUIA - NUMERO DE CAMINO				
	05-01-57-022				
DONDE INICIO DE LA VÍA:	PLAZA ARENAS		DONDE FINALIZA LA VÍA:	PLAZA ARENAS	
COORDENADAS DEL PUNTO DE INICIO:	TOMADAS DEL GPS		COORDENADAS DEL PUNTO FINAL:	TOMADAS DEL GPS	
	759463 9897681			759477 9897492	
IMPORTANCIA DE LA VÍA:	NORMAL				
INFORMACIÓN DE LA VÍA					
TIPO DE TERRENO	ONDULADO			PENDIENTES ENTRE EL 4-6 %	
TIPO DE SUPERFICIE DE RODADURA	LASTRADA			CONFORMADA POR MATERIAL DE MEJORAMIENTO	
ESTADO DE LA SUPERFICIE DE RODADURA	REGULAR			NO SE REALIZA MANTENIMIENTO	
LONGITUD DE LA VÍA O CAMINO	0,19	KM	SECTOR PRODUCTIVO MAS IMPORTANTE	AGRÍCOLA

ANCHO DE LA VÍA O CAMINO	8,30	ML	SERVICIOS BÁSICOS	NO PRESENTA	
ANCHO DE LA SUPERFICIE DE RODADURA / CALZADA	7,3	ML	ALUMBRADO PÚBLICO	NO PRESENTA	
BORDILLOS	SI PRESENTA PRESENTA A AMBOS SENTIDOS		ESTADO DE LOS BORDILLOS	MALO	
CUNETA DE LA VÍA	NO PRESENTA		ESTADO DE LA CUNETA	-	
TIPO DE CUNETA	-		USO DEL DERECHO DE VÍA	<u>INFRAESTRUCTURA</u>	
SEÑALIZACIÓN HORIZONTAL	NO PRESENTA		ESTADO DE LA SEÑALÉTICA	-	
SEÑALIZACIÓN VERTICAL	NO PRESENTA		ESTADO DE LA SEÑALÉTICA	-	
NÚMERO DE CARRILES Y SENTIDO DE LA VÍA	DOS CARRILES			<u>DEFINIDO POR TERRENO NATURAL</u>	
NUMERO DE PUENTES EN EL CAMINO O VÍA	NO PRESENTA	UNIDADES	INTERSECCIONES	-	UNIDADES
MATERIAL DE ALCANTARILLA	-		LONGITUD DE ALCANTARILLA	-	ML
TIPO ALCANTARILLA	-		ESTADO DE LA ALCANTARILLA	-	
DIMENSIÓN DEL CUERPO ALCANTARILLA	ANCHO		ALTO		DIÁMETRO

INFORMACIÓN DE LAS NECESIDADES PRESENTADAS DE CONSERVACIÓN DE LA VÍA	
NECESIDADES PRESENTADAS DEL CAMINO	MANTENIMIENTO RUTINARIO, NECESI PRESENTADAD DE LIMPIEZA Y DESBROCE
FOTOGRAFÍAS DE LA VÍA

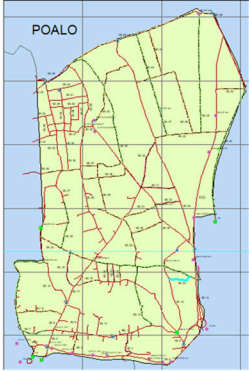
Tabla 165. Matriz Vía 23

FECHA DE TOMA DE DATOS:	9-feb-22				
PROVINCIA:	GOTOPAXI	CÓDIGO:	0	5	
CANTÓN:	LATACUNGA	CÓDIGO:	0	1	
PARROQUIA:	11 DE NOVIEMBRE	CÓDIGO:	5	7	
NUMERO DEL CAMINO:	CÓDIGO:	0	2	3	
TIPO DE VÍA:	COLECTORA	CÓDIGO:	4		
CÓDIGO DEL CAMINO O VÍA:	PROVINCIA - CANTÓN - PARROQUIA - NUMERO DE CAMINO				
	05-01-57-023				
DONDE INICIO DE LA VÍA:	PLAZA ARENAS		DONDE FINALIZA LA VÍA:	PLAZA ARENAS	
COORDENADAS DEL PUNTO DE INICIO:	TOMADAS DEL GPS		COORDENADAS DEL PUNTO FINAL:	TOMADAS DEL GPS	
	739759 9896066			740293 9895305	
IMPORTANCIA DE LA VÍA:	NORMAL				
INFORMACIÓN DE LA VÍA					
TIPO DE TERRENO	ONDULADO			PENDIENTES ENTRE EL 4-6 %	
TIPO DE SUPERFICIE DE RODADURA	LASTRADA			CONFORMADA POR MATERIAL DE MEJORAMIENTO	
ESTADO DE LA SUPERFICIE DE RODADURA	MALO			NO SE REALIZA MANTENIMIENTO	
LONGITUD DE LA VÍA O CAMINO	0,29	KM	SECTOR PRODUCTIVO MAS IMPORTANTE	AGRÍCOLA

ANCHO DE LA VÍA O CAMINO	8,00	ML	SERVICIOS BÁSICOS	NO PRESENTA	
ANCHO DE LA SUPERFICIE DE RODADURA / CALZADA	6	ML	ALUMBRADO PÚBLICO	NO PRESENTA	
BORDILLOS	NO PRESENTA		ESTADO DE LOS BORDILLOS	-	
CUNETA DE LA VÍA	NO PRESENTA		ESTADO DE LA CUNETA	-	
TIPO DE CUNETA	-		USO DEL DERECHO DE VÍA	<u>INFRAESTRUCTURA</u>	
SEÑALIZACIÓN HORIZONTAL	NO PRESENTA		ESTADO DE LA SEÑALÉTICA	-	
SEÑALIZACIÓN VERTICAL	NO PRESENTA		ESTADO DE LA SEÑALÉTICA	-	
NÚMERO DE CARRILES Y SENTIDO DE LA VÍA	DOS CARRILES			<u>DEFINIDO POR TERRENO NATURAL</u>	
NUMERO DE PUENTES EN EL CAMINO O VÍA	NO PRESENTA	UNIDADES	INTERSECCIONES	-	UNIDADES
MATERIAL DE ALCANTARILLA	-		LONGITUD DE ALCANTARILLA	-	ML
TIPO ALCANTARILLA	-		ESTADO DE LA ALCANTARILLA	-	
DIMENSIÓN DEL CUERPO ALCANTARILLA	ANCHO		ALTO		DIÁMETRO

INFORMACIÓN DE LAS NECESIDADES PRESENTADAS DE CONSERVACIÓN DE LA VÍA	
NECESIDADES PRESENTADAS DEL CAMINO	MANTENIMIENTO URGENTE, VÍA CON VACHES A LO LARGO DE LA MISMA, NECESI PRESENTADAD DE SI PRESENTASTEMA DE DRENAJE DE AGUAS LLUVIA
FOTOGRAFÍAS DE LA VÍA

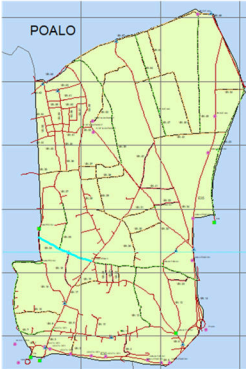
Tabla 166. Matriz Vía 24

FECHA DE TOMA DE DATOS:	9-feb-22				
PROVINCIA:	GOTOPAXI	CÓDIGO:	0	5	
CANTÓN:	LATACUNGA	CÓDIGO:	0	1	
PARROQUIA:	11 DE NOVIEMBRE	CÓDIGO:	5	7	
NUMERO DEL CAMINO:	CÓDIGO:	0	2	4	
TIPO DE VÍA:	COLECTORA	CÓDIGO:	4		
CÓDIGO DEL CAMINO O VÍA:	PROVINCIA - CANTÓN - PARROQUIA - NUMERO DE CAMINO				
	05-01-57-024				
DONDE INICIO DE LA VÍA:	SAN PEDRO		DONDE FINALIZA LA VÍA:	PLAZA ARENAS - SAN ALFONSO	
COORDENADAS DEL PUNTO DE INICIO:	TOMADAS DEL GPS		COORDENADAS DEL PUNTO FINAL:	TOMADAS DEL GPS	
	758469 9898039			760424 9897522	
IMPORTANCIA DE LA VÍA:	NORMAL				
INFORMACIÓN DE LA VÍA					
TIPO DE TERRENO	ONDULADO			PENDIENTES ENTRE EL 4-6 %	
TIPO DE SUPERFICIE DE RODADURA	LASTRADA			CONFORMADA POR MATERIAL DE MEJORAMIENTO	
ESTADO DE LA SUPERFICIE DE RODADURA	REGULAR			NO SE REALIZA MANTENIMIENTO

LONGITUD DE LA VÍA O CAMINO	0,74	KM	SECTOR PRODUCTIVO MAS IMPORTANTE	AGRÍCOLA	
ANCHO DE LA VÍA O CAMINO	7,40	ML	SERVICIOS BÁSICOS	NO PRESENTA	
ANCHO DE LA SUPERFICIE DE RODADURA / CALZADA	7,4	ML	ALUMBRADO PÚBLICO	NO PRESENTA	
BORDILLOS	NO PRESENTA		ESTADO DE LOS BORDILLOS	-	
CUNETA DE LA VÍA	NO PRESENTA		ESTADO DE LA CUNETA	-	
TIPO DE CUNETA	-		USO DEL DERECHO DE VÍA	<u>INFRAESTRUCTURA</u>	
SEÑALIZACIÓN HORIZONTAL	NO PRESENTA		ESTADO DE LA SEÑALÉTICA	-	
SEÑALIZACIÓN VERTICAL	NO PRESENTA		ESTADO DE LA SEÑALÉTICA	-	
NÚMERO DE CARRILES Y SENTIDO DE LA VÍA	UN CARRIL			<u>DEFINIDOS POR SEÑALIZACIÓN HORIZONTAL</u>	
NUMERO DE PUENTES EN EL CAMINO O VÍA	NO PRESENTA	UNIDADES	INTERSECCIONES	1	UNIDADES
MATERIAL DE ALCANTARILLA	-		LONGITUD DE ALCANTARILLA	-	ML
TIPO ALCANTARILLA	-		ESTADO DE LA ALCANTARILLA	-	
DIMENSIÓN DEL CUERPO ALCANTARILLA	ANCHO		ALTO		DIÁMETRO

INFORMACIÓN DE LAS NECESIDADES PRESENTADAS DE CONSERVACIÓN DE LA VÍA	
NECESIDADES PRESENTADAS DEL CAMINO	MANTENIMIENTO RUTINARIO, LIMPIEZA Y DESBROCE.
FOTOGRAFÍAS DE LA VÍA

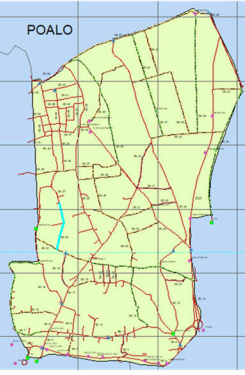
Tabla 167. Matriz Vía 25

FECHA DE TOMA DE DATOS:	9-feb-22				
PROVINCIA:	COTOPAXI	CÓDIGO:	0	5	
CANTÓN:	LATACUNGA	CÓDIGO:	0	1	
PARROQUIA:	11 DE NOVIEMBRE	CÓDIGO:	5	7	
NUMERO DEL CAMINO:	CÓDIGO:	0	2	5	
TIPO DE VÍA:	COLECTORA	CÓDIGO:	4		
CÓDIGO DEL CAMINO O VÍA:	PROVINCIA - CANTÓN - PARROQUIA - NUMERO DE CAMINO				
	05-01-57-025				
DONDE INICIO DE LA VÍA:	BARRIO ANGAMARCA		DONDE FINALIZA LA VÍA:	BARRIO ANGAMARCA	
COORDENADAS DEL PUNTO DE INICIO:	TOMADAS DEL GPS		COORDENADAS DEL PUNTO FINAL:	TOMADAS DEL GPS	
	758660			758783	
	9898680		9898109		
IMPORTANCIA DE LA VÍA:	NORMAL				
INFORMACIÓN DE LA VÍA					
TIPO DE TERRENO	ONDULADO			PENDIENTES ENTRE EL 4-6 %	
TIPO DE SUPERFICIE DE RODADURA	LASTRADA			CONFORMADA POR MATERIAL DE MEJORAMIENTO	
ESTADO DE LA SUPERFICIE DE RODADURA	BUENO			MANTENIMIENTO RECIENTE	
LONGITUD DE LA VÍA O CAMINO	0,6	KM	SECTOR PRODUCTIVO MAS IMPORTANTE	AGRÍCOLA

ANCHO DE LA VÍA O CAMINO	9,20	ML	SERVICIOS BÁSICOS	SI PRESENTA	
ANCHO DE LA SUPERFICIE DE RODADURA / CALZADA	7,2	ML	ALUMBRADO PÚBLICO	SI PRESENTA	
BORDILLOS	NO PRESENTA		ESTADO DE LOS BORDILLOS	-	
CUNETA DE LA VÍA	NO PRESENTA		ESTADO DE LA CUNETA	-	
TIPO DE CUNETA	-		USO DEL DERECHO DE VÍA	<u>INFRAESTRUCTURA</u>	
SEÑALIZACIÓN HORIZONTAL	NO PRESENTA		ESTADO DE LA SEÑALÉTICA	-	
SEÑALIZACIÓN VERTICAL	NO PRESENTA		ESTADO DE LA SEÑALÉTICA	-	
NÚMERO DE CARRILES Y SENTIDO DE LA VÍA	DOS CARRILES			<u>DEFINIDOS POR SEÑALIZACIÓN HORIZONTAL</u>	
NUMERO DE PUENTES EN EL CAMINO O VÍA	NO PRESENTA	UNIDADES	INTERSECCIONES	-	UNIDADES
MATERIAL DE ALCANTARILLA	-		LONGITUD DE ALCANTARILLA	-	ML
TIPO ALCANTARILLA	-		ESTADO DE LA ALCANTARILLA	-	
DIMENSIÓN DEL CUERPO ALCANTARILLA	ANCHO		ALTO	DIÁMETRO	
CABEZALES	-		ESTADO DE LOS CABEZALES	-

INFORMACIÓN DE LAS NECESIDADES PRESENTADAS DE CONSERVACIÓN DE LA VÍA	
NECESIDADES PRESENTADAS DEL CAMINO	MANTENIMIENTO PERIÓDICO, LIMPIEZA Y DESBROCE, LIMPIEZ DE CUNETETA.
FOTOGRAFÍAS DE LA VÍA

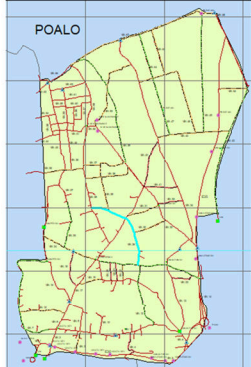
Tabla 168. Matriz Vía 26

FECHA DE TOMA DE DATOS:	9-feb-22					
PROVINCIA:	COTOPAXI	CÓDIGO:	0	5		
CANTÓN:	LATACUNGA	CÓDIGO:	0	1		
PARROQUIA:	11 DE NOVIEMBRE	CÓDIGO:	5	7		
NUMERO DEL CAMINO:	CÓDIGO:	0	2	6		
TIPO DE VÍA:	COLECTORA	CÓDIGO:	4			
CÓDIGO DEL CAMINO O VÍA:	PROVINCIA - CANTÓN - PARROQUIA - NUMERO DE CAMINO					
	05-01-57-026					
DONDE INICIO DE LA VÍA:	PLAZA ARENAS		DONDE FINALIZA LA VÍA:		SAN ALFONSO	
COORDENADAS DEL PUNTO DE INICIO:	TOMADAS DEL GPS		COORDENADAS DEL PUNTO FINAL:		TOMADAS DEL GPS	
	759668 9897682				759077 9898396	
IMPORTANCIA DE LA VÍA:	NORMAL					
INFORMACIÓN DE LA VÍA						
TIPO DE TERRENO	ONDULADO			PENDIENTES ENTRE EL 4-6 %		
TIPO DE SUPERFICIE DE RODADURA	LASTRADA			CONFORMADA POR MATERIAL DE MEJORAMIENTO		
ESTADO DE LA SUPERFICIE DE RODADURA	REGULAR			CONSTANTEMENTE SE REALIZA EL MANTENIMIENTO POR PARTE DEL GAD PROVINCIAL DE COTOPAXI

LONGITUD DE LA VÍA O CAMINO	1,09	KM	SECTOR PRODUCTIVO MAS IMPORTANTE	AGRÍCOLA		
ANCHO DE LA VÍA O CAMINO	10,00	ML	SERVICIOS BÁSICOS	SI PRESENTA		
ANCHO DE LA SUPERFICIE DE RODADURA / CALZADA	8	ML	ALUMBRADO PÚBLICO	SI PRESENTA		
BORDILLOS	NO PRESENTA		ESTADO DE LOS BORDILLOS	-		
CUNETA DE LA VÍA	NO PRESENTA		ESTADO DE LA CUNETA	-		
TIPO DE CUNETA	-		USO DEL DERECHO DE VÍA	<u>INFRAESTRUCTURA</u>		
SEÑALIZACIÓN HORIZONTAL	NO PRESENTA		ESTADO DE LA SEÑALÉTICA	-		
SEÑALIZACIÓN VERTICAL	NO PRESENTA		ESTADO DE LA SEÑALÉTICA	-		
NÚMERO DE CARRILES Y SENTIDO DE LA VÍA	DOS CARRILES			<u>DEFINIDOS POR TERRENO NATURAL</u>		
NUMERO DE PUENTES EN EL CAMINO O VÍA	NO PRESENTA	UNIDADES	INTERSECCIONES	-	UNIDADES	
MATERIAL DE ALCANTARILLA	-		LONGITUD DE ALCANTARILLA	-	ML	
TIPO ALCANTARILLA	-		ESTADO DE LA ALCANTARILLA	-		
DIMENSIÓN DEL CUERPO ALCANTARILLA	ANCHO		ALTO	DIÁMETRO

INFORMACIÓN DE LAS NECESIDADES PRESENTADAS DE CONSERVACIÓN DE LA VÍA	
NECESIDADES PRESENTADAS DEL CAMINO	MANTENIMIENTO RUTINARIO, VÍA CON VACHES A LO LARGO DE LA MISMA, LIMPIEZA Y DESBROCE
FOTOGRAFÍAS DE LA VÍA

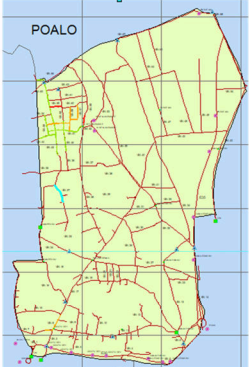
Tabla 169. Matriz Vía 27

FECHA DE TOMA DE DATOS:	9-feb-22				
PROVINCIA:	COTOPAXI	CÓDIGO:	0	5	
CANTÓN:	LATACUNGA	CÓDIGO:	0	1	
PARROQUIA:	11 DE NOVIEMBRE	CÓDIGO:	5	7	
NUMERO DEL CAMINO:	CÓDIGO:	0	2	7	
TIPO DE VÍA:	COLECTORA	CÓDIGO:	4		
CÓDIGO DEL CAMINO O VÍA:	PROVINCIA - CANTÓN - PARROQUIA - NUMERO DE CAMINO				
	05-01-57-027				
DONDE INICIO DE LA VÍA:	SAN PEDRO		DONDE FINALIZA LA VÍA:		PLAZA ARENAS
COORDENADAS DEL PUNTO DE INICIO:	TOMADAS DEL GPS		COORDENADAS DEL PUNTO FINAL:		TOMADAS DEL GPS
	758469 9898039				760424 9897522
IMPORTANCIA DE LA VÍA:	NORMAL				
INFORMACIÓN DE LA VÍA					
TIPO DE TERRENO	ONDULADO			PENDIENTES ENTRE EL 4-6 %	
TIPO DE SUPERFICIE DE RODADURA	ADOQUINADA			ADOQUINADO DE HORMIGÓN FC= 350 KG/CM2 Y ESPESOR DE 7 CM	
ESTADO DE LA SUPERFICIE DE RODADURA	MALO			NO SE REALIZA MANTENIMIENTO

LONGITUD DE LA VÍA O CAMINO	1,33	KM	SECTOR PRODUCTIVO MAS IMPORTANTE	AGRÍCOLA	
ANCHO DE LA VÍA O CAMINO	10,00	ML	SERVICIOS BÁSICOS	SI PRESENTA	
ANCHO DE LA SUPERFICIE DE RODADURA / CALZADA	7,6	ML	ALUMBRADO PÚBLICO	SI PRESENTA	
BORDILLOS	SI PRESENTA		ESTADO DE LOS BORDILLOS	MALO	
CUNETA DE LA VÍA	SI PRESENTA		ESTADO DE LA CUNETA	MALO	
TIPO DE CUNETA	CONFORMADA POR BORDILLO		USO DEL DERECHO DE VÍA	<u>INFRAESTRUCTURA</u>	
SEÑALIZACIÓN HORIZONTAL	NO PRESENTA		ESTADO DE LA SEÑALÉTICA	-	
SEÑALIZACIÓN VERTICAL	SEÑALIZACIÓN - PREVENTIVA Y OBLIGATORIA		ESTADO DE LA SEÑALÉTICA	REGULAR	
NÚMERO DE CARRILES Y SENTIDO DE LA VÍA	DOS CARRILES			<u>DEFINIDOS POR SEÑALIZACIÓN HORIZONTAL</u>	
NUMERO DE PUENTES EN EL CAMINO O VÍA	NO PRESENTA	UNIDADES	INTERSECCIONES	-	UNIDADES
MATERIAL DE ALCANTARILLA	-		LONGITUD DE ALCANTARILLA	-	ML
TIPO ALCANTARILLA	-		ESTADO DE LA ALCANTARILLA	-	
DIMENSIÓN DEL CUERPO ALCANTARILLA	ANCHO		ALTO		DIÁMETRO

INFORMACIÓN DE LAS NECESIDADES PRESENTADAS DE CONSERVACIÓN DE LA VÍA	
NECESIDADES PRESENTADAS DEL CAMINO	MANTENIMIENTO URGENTE, ZONA RESI PRESENTADENCIAL, CON VARIAS VIVIENDAS A SUS AL REDEDORES, LEVANTAMIENTO Y REINSTALACION DE ADOQUINADO, LIMPIEZA DE VEGETACION.
FOTOGRAFÍAS DE LA VÍA

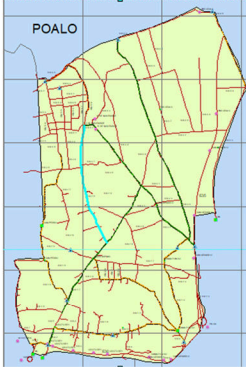
Tabla 170. Matriz Vía 28

FECHA DE TOMA DE DATOS:	9-feb-22				
PROVINCIA:	COTOPAXI	CÓDIGO:	0	5	
CANTÓN:	LATACUNGA	CÓDIGO:	0	1	
PARROQUIA:	11 DE NOVIEMBRE	CÓDIGO:	5	7	
NUMERO DEL CAMINO:	CÓDIGO:	0	2	8	
TIPO DE VÍA:	COLECTORA	CÓDIGO:	4		
CÓDIGO DEL CAMINO O VÍA:	PROVINCIA - CANTÓN - PARROQUIA - NUMERO DE CAMINO				
	05-01-57-028				
DONDE INICIO DE LA VÍA:	CUATRO ESQUINAS		DONDE FINALIZA LA VÍA:	11 DE NOVIEMBRE	
COORDENADAS DEL PUNTO DE INICIO:	TOMADAS DEL GPS		COORDENADAS DEL PUNTO FINAL:	TOMADAS DEL GPS	
	758531			759297	
	9899976		9897949		
IMPORTANCIA DE LA VÍA:	NORMAL				
INFORMACIÓN DE LA VÍA					
TIPO DE TERRENO	ONDULADO		MONTAÑOSO PENDIENTE SUPERIOR AL 14%		
TIPO DE SUPERFICIE DE RODADURA	ASFALTADAS		SUPERFICIE DE RODADURA DE 5 CM DE ESPESOR.		
ESTADO DE LA SUPERFICIE DE RODADURA	MALO		NO SE REALIZA MANTENIMIENTO

LONGITUD DE LA VÍA O CAMINO	1,54	KM	SECTOR PRODUCTIVO MAS IMPORTANTE	AGRÍCOLA	
ANCHO DE LA VÍA O CAMINO	7,70	ML	SERVICIOS BÁSICOS	SI PRESENTA	
ANCHO DE LA SUPERFICIE DE RODADURA / CALZADA	7,3	ML	ALUMBRADO PÚBLICO	SI PRESENTA	
BORDILLOS	SI PRESENTA		ESTADO DE LOS BORDILLOS	MALO	
CUNETETA DE LA VÍA	SI PRESENTA		ESTADO DE LA CUNETETA	MALO	
TIPO DE CUNETETA	CONFORMADA POR BORDILLOS		USO DEL DERECHO DE VÍA	<u>INFRAESTRUCTURA</u>	
SEÑALIZACIÓN HORIZONTAL	(ANCHOS DE FRANJA 15 CM) (LÍNEA AMARILLA DELIMITA EL CARRIL) (LÍNEA BLANCA DELIMITA LA CALZADA)		ESTADO DE LA SEÑALÉTICA	MALO	
SEÑALIZACIÓN VERTICAL	SEÑALIZACIÓN - PREVENTIVA Y OBLIGATORIA		ESTADO DE LA SEÑALÉTICA	MALO	
NÚMERO DE CARRILES Y SENTIDO DE LA VÍA	DOS CARRILES			<u>DEFINIDOS POR SEÑALIZACIÓN HORIZONTAL</u>	
NUMERO DE PUENTES EN EL CAMINO O VÍA	NO PRESENTA	UNIDADES	INTERSECCIONES	0	UNIDADES
MATERIAL DE ALCANTARILLA	METÁLICA DE ACERO CORRUGADO		LONGITUD DE ALCANTARILLA	1540	ML

TIPO ALCANTARILLA	CIRCULAR		ESTADO DE LA ALCANTARILLA	REGULAR	
DIMENSIÓN DEL CUERPO ALCANTARILLA	ANCHO		ALTO	DIÁMETRO	
	-		-	1,2	
CABEZALES	SI PRESENTA		ESTADO DE LOS CABEZALES	BUENO

INFORMACIÓN DE LAS NECESIDADES PRESENTADAS DE CONSERVACIÓN DE LA VÍA	
NECESIDADES PRESENTADAS DEL CAMINO	MANTENIMIENTO URGENTE, VÍA EN MAL ESTADO, REPAVIMENTACION, TRAMOS SOCAVADOS POR LA PRECIPITACION DE LLUVIAS, LIMPIEZA DE ALCANTARILLAS, MANTENIMIENTO DE SEÑALETICA HORIZONTAL, REPOSICION DE SEÑALETICA VERTICAL
FOTOGRAFÍAS DE LA VÍA

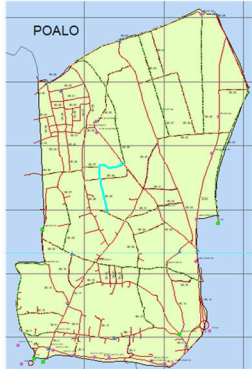
Tabla 171. Matriz Vía 29

FECHA DE TOMA DE DATOS:	9-feb-22				
PROVINCIA:	COTOPAXI	CÓDIGO:	0	5	
CANTÓN:	LATACUNGA	CÓDIGO:	0	1	
PARROQUIA:	11 DE NOVIEMBRE	CÓDIGO:	5	7	
NUMERO DEL CAMINO:	CÓDIGO:	0	2	9	
TIPO DE VÍA:	COLECTORA	CÓDIGO:	4		
CÓDIGO DEL CAMINO O VÍA:	PROVINCIA - CANTÓN - PARROQUIA - NUMERO DE CAMINO				
	05-01-57-029				
DONDE INICIO DE LA VÍA:	11 DE NOVIEMBRE		DONDE FINALIZA LA VÍA:	11 DE NOVIEMBRE	
COORDENADAS DEL PUNTO DE INICIO:	TOMADAS DEL GPS		COORDENADAS DEL PUNTO FINAL:	TOMADAS DEL GPS	
	758977 9898930			759465 9898988	
IMPORTANCIA DE LA VÍA:	NORMAL				
INFORMACIÓN DE LA VÍA					
TIPO DE TERRENO	ONDULADO			PENDIENTES ENTRE EL 4-6 %	
TIPO DE SUPERFICIE DE RODADURA	LASTRADA			CONFORMADA POR MATERIAL DE MEJORAMIENTO	
ESTADO DE LA SUPERFICIE DE RODADURA	REGULAR			NO SE REALZA MANTENIMIENTO	
LONGITUD DE LA VÍA O CAMINO	1,09	KM	SECTOR PRODUCTIVO MAS IMPORTANTE	AGRÍCOLA

ANCHO DE LA VÍA O CAMINO	10,00	ML	SERVICIOS BÁSICOS	NO PRESENTA	
ANCHO DE LA SUPERFICIE DE RODADURA / CALZADA	8	ML	ALUMBRADO PÚBLICO	NO PRESENTA	
BORDILLOS	NO PRESENTA		ESTADO DE LOS BORDILLOS	-	
CUNETA DE LA VÍA	NO PRESENTA		ESTADO DE LA CUNETA	-	
TIPO DE CUNETA	-		USO DEL DERECHO DE VÍA	<u>INFRAESTRUCTURA</u>	
SEÑALIZACIÓN HORIZONTAL	NO PRESENTA		ESTADO DE LA SEÑALÉTICA	-	
SEÑALIZACIÓN VERTICAL	NO PRESENTA		ESTADO DE LA SEÑALÉTICA	-	
NÚMERO DE CARRILES Y SENTIDO DE LA VÍA	DOS CARRILES			<u>DEFINIDOS POR TERRENO NATURAL</u>	
NUMERO DE PUENTES EN EL CAMINO O VÍA	NO PRESENTA	UNIDADES	INTERSECCIONES	-	UNIDADES
MATERIAL DE ALCANTARILLA	-		LONGITUD DE ALCANTARILLA	-	ML
TIPO ALCANTARILLA	-		ESTADO DE LA ALCANTARILLA	-	
DIMENSIÓN DEL CUERPO ALCANTARILLA	ANCHO		ALTO	DIÁMETRO	
CABEZALES	-		ESTADO DE LOS CABEZALES	-

INFORMACIÓN DE LAS NECESIDADES PRESENTADAS DE CONSERVACIÓN DE LA VÍA	
NECESIDADES PRESENTADAS DEL CAMINO	MANTENIMIENTO RUTINARIO, VÍA CON VACHES A LO LARGO DE LA MISMA, LIMPIEZA Y DESBROCE
FOTOGRAFÍAS DE LA VÍA

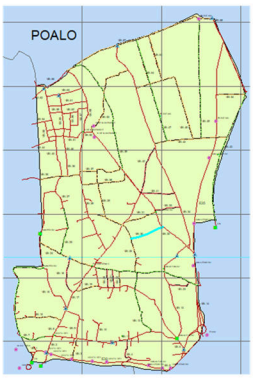
Tabla 172. Matriz Vía 30

FECHA DE TOMA DE DATOS:	12-feb-22				
PROVINCIA:	COTOPAXI	CÓDIGO:	0	5	
CANTÓN:	LATACUNGA	CÓDIGO:	0	1	
PARROQUIA:	11 DE NOVIEMBRE	CÓDIGO:	5	7	
NUMERO DEL CAMINO:	CÓDIGO:	0	3	0	
TIPO DE VÍA:	COLECTORA	CÓDIGO:	4		
CÓDIGO DEL CAMINO O VÍA:	PROVINCIA - CANTÓN - PARROQUIA - NUMERO DE CAMINO				
	05-01-57-030				
DONDE INICIO DE LA VÍA:	PLAZA ARENAS		DONDE FINALIZA LA VÍA:	SAN GERARDO	
COORDENADAS DEL PUNTO DE INICIO:	TOMADAS DEL GPS		COORDENADAS DEL PUNTO FINAL:	TOMADAS DEL GPS	
	759616 9898093			760008 9898239	
IMPORTANCIA DE LA VÍA:	NORMAL				
INFORMACIÓN DE LA VÍA					
TIPO DE TERRENO	ONDULADO			PENDIENTES ENTRE EL 4-6 %	
TIPO DE SUPERFICIE DE RODADURA	LASTRADA			CONFORMADA POR MATERIAL DE MEJORAMIENTO	
ESTADO DE LA SUPERFICIE DE RODADURA	REGULAR			NO SE REALZA MANTENIMIENTO	
LONGITUD DE LA VÍA O CAMINO	0,43	KM	SECTOR PRODUCTIVO MAS IMPORTANTE	AGRÍCOLA

ANCHO DE LA VÍA O CAMINO	9,20	ML	SERVICIOS BÁSICOS	SI PRESENTA	
ANCHO DE LA SUPERFICIE DE RODADURA / CALZADA	7,2	ML	ALUMBRADO PÚBLICO	SI PRESENTA	
BORDILLOS	NO PRESENTA		ESTADO DE LOS BORDILLOS	-	
CUNETA DE LA VÍA	NO PRESENTA		ESTADO DE LA CUNETA	-	
TIPO DE CUNETA	-		USO DEL DERECHO DE VÍA	<u>INFRAESTRUCTURA</u>	
SEÑALIZACIÓN HORIZONTAL	NO PRESENTA		ESTADO DE LA SEÑALÉTICA	-	
SEÑALIZACIÓN VERTICAL	NO PRESENTA		ESTADO DE LA SEÑALÉTICA	-	
NÚMERO DE CARRILES Y SENTIDO DE LA VÍA	DOS CARRILES			<u>DEFINIDOS POR TERRENO NATURAL</u>	
NUMERO DE PUENTES EN EL CAMINO O VÍA	NO PRESENTA	UNIDADES	INTERSECCIONES	-	UNIDADES
MATERIAL DE ALCANTARILLA	-		LONGITUD DE ALCANTARILLA	-	ML
TIPO ALCANTARILLA	-		ESTADO DE LA ALCANTARILLA	-	
DIMENSIÓN DEL CUERPO ALCANTARILLA	ANCHO		ALTO	DIÁMETRO	
CABEZALES	-		ESTADO DE LOS CABEZALES	-

INFORMACIÓN DE LAS NECESIDADES PRESENTADAS DE CONSERVACIÓN DE LA VÍA	
NECESIDADES PRESENTADAS DEL CAMINO	MANTENIMIENTO RUTINARIO, VÍA CON VACHES A LO LARGO DE LA MISMA, LIMPIEZA Y DESBROCE
FOTOGRAFÍAS DE LA VÍA

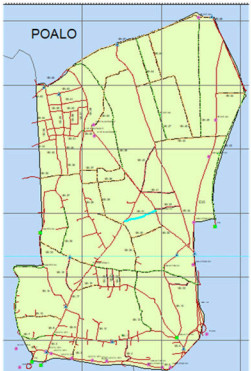
Tabla 173. Matriz Vía 31

FECHA DE TOMA DE DATOS:	12-feb-22				
PROVINCIA:	COTOPAXI	CÓDIGO:	0	5	
CANTÓN:	LATACUNGA	CÓDIGO:	0	1	
PARROQUIA:	11 DE NOVIEMBRE	CÓDIGO:	5	7	
NUMERO DEL CAMINO:	CÓDIGO:	0	3	1	
TIPO DE VÍA:	COLECTORA	CÓDIGO:	4		
CÓDIGO DEL CAMINO O VÍA:	PROVINCIA - CANTÓN - PARROQUIA - NUMERO DE CAMINO				
	05-01-57-031				
DONDE INICIO DE LA VÍA:	PLAZA ARENAS		DONDE FINALIZA LA VÍA:	SAN GERARDO	
COORDENADAS DEL PUNTO DE INICIO:	TOMADAS DEL GPS		COORDENADAS DEL PUNTO FINAL:	TOMADAS DEL GPS	
	760231			759541	
	9898490		9898302		
IMPORTANCIA DE LA VÍA:	NORMAL				
INFORMACIÓN DE LA VÍA					
TIPO DE TERRENO	ONDULADO			PENDIENTES ENTRE EL 4-6 %	
TIPO DE SUPERFICIE DE RODADURA	LASTRADA			CONFORMADA POR MATERIAL DE MEJORAMIENTO	
ESTADO DE LA SUPERFICIE DE RODADURA	REGULAR			NO SE REALZA MANTENIMIENTO	
LONGITUD DE LA VÍA O CAMINO	0,42	KM	SECTOR PRODUCTIVO MAS IMPORTANTE	AGRÍCOLA

ANCHO DE LA VÍA O CAMINO	10,00	ML	SERVICIOS BÁSICOS	NO PRESENTA	
ANCHO DE LA SUPERFICIE DE RODADURA / CALZADA	9,6	ML	ALUMBRADO PÚBLICO	NO PRESENTA	
BORDILLOS	NO PRESENTA		ESTADO DE LOS BORDILLOS	-	
CUNETA DE LA VÍA	NO PRESENTA		ESTADO DE LA CUNETA	-	
TIPO DE CUNETA	-		USO DEL DERECHO DE VÍA	<u>INFRAESTRUCTURA</u>	
SEÑALIZACIÓN HORIZONTAL	NO PRESENTA		ESTADO DE LA SEÑALÉTICA	-	
SEÑALIZACIÓN VERTICAL	NO PRESENTA		ESTADO DE LA SEÑALÉTICA	-	
NÚMERO DE CARRILES Y SENTIDO DE LA VÍA	DOS CARRILES			<u>DEFINIDOS POR TERRENO NATURAL</u>	
NUMERO DE PUENTES EN EL CAMINO O VÍA	NO PRESENTA	UNIDADES	INTERSECCIONES	-	UNIDADES
MATERIAL DE ALCANTARILLA	-		LONGITUD DE ALCANTARILLA	-	ML
TIPO ALCANTARILLA	-		ESTADO DE LA ALCANTARILLA	-	
DIMENSIÓN DEL CUERPO ALCANTARILLA	ANCHO		ALTO	DIÁMETRO

INFORMACIÓN DE LAS NECESIDADES PRESENTADAS DE CONSERVACIÓN DE LA VÍA	
NECESIDADES PRESENTADAS DEL CAMINO	MANTENIMIENTO RUTINARIO, VÍA CON VACHES A LO LARGO DE LA MISMA, LIMPIEZA Y DESBROCE
FOTOGRAFÍAS DE LA VÍA
