UNIVERSIDAD TÉCNICA DE AMBATO
FACULTAD DE DISEÑO Y ARQUITECTURA
CARRERA DE DISEÑO DE ESPACIOS
ARQUITECTÓNICOS

Proyecto de Investigación previo a la obtención del Título de
Arquitecta de Interiores

**“Análisis del diseño de espacios arquitectónicos de la capilla
patrimonial de la Medalla Milagrosa de la ciudad de Ambato”**

Ambato – Ecuador
Septiembre, 2022

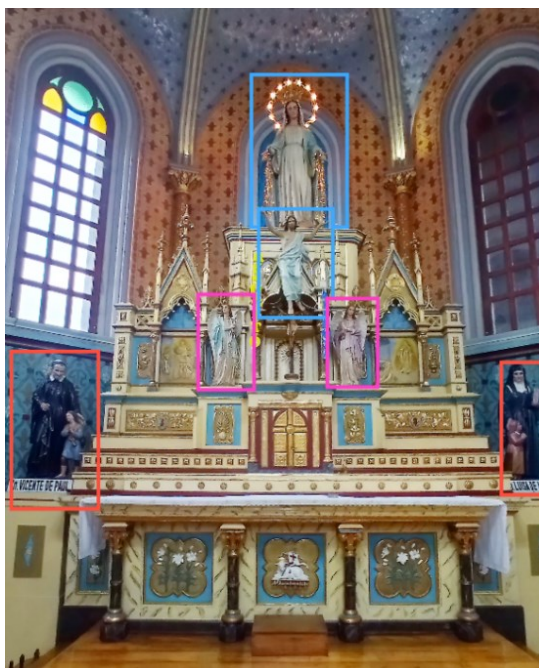
Figura 11: Altar de la Capilla de la Medalla Milagrosa

Su altar original hecho de madera principalmente contiene detalles únicos que simbolizan la historia de las hermanas de la caridad, a la virgen María acompañando a Jesús, imágenes que representan al cordero (cuerpo de Cristo), detalles característicos de un altar gótico con un uso magnífico de color que tiene armonía con el resto de la capilla.

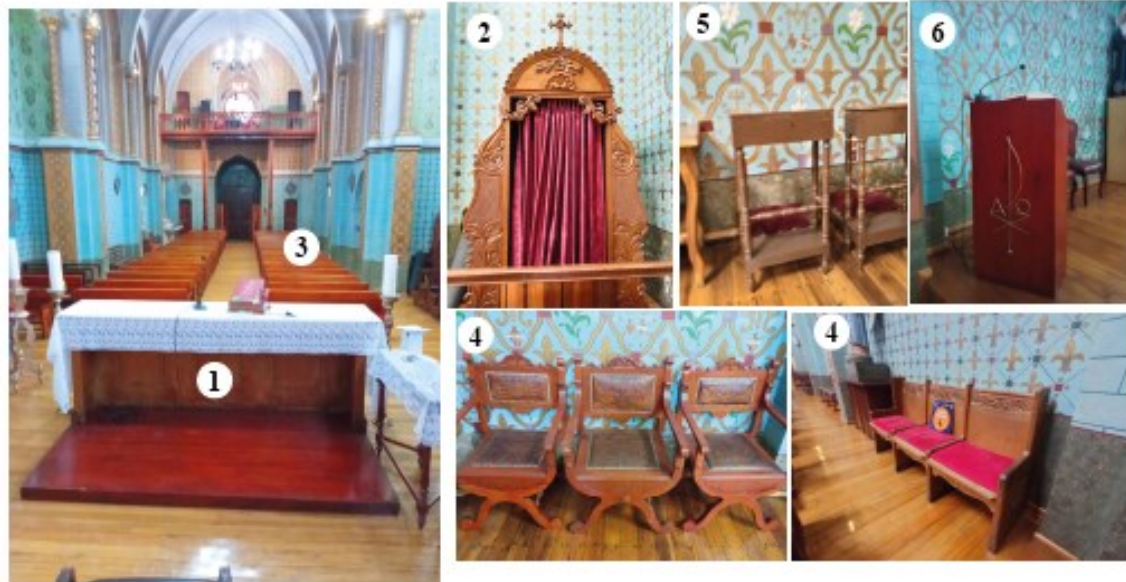
Gráfico 14: Mobiliario
Fuente: Elaborado por la Autora

Nº DE MOBILIARIO	CARACTERÍSTICA
1	Altar
2	Confesionario
3	Bancas
4	Sillas Individuales
5	Reclinatorios
6	Amón

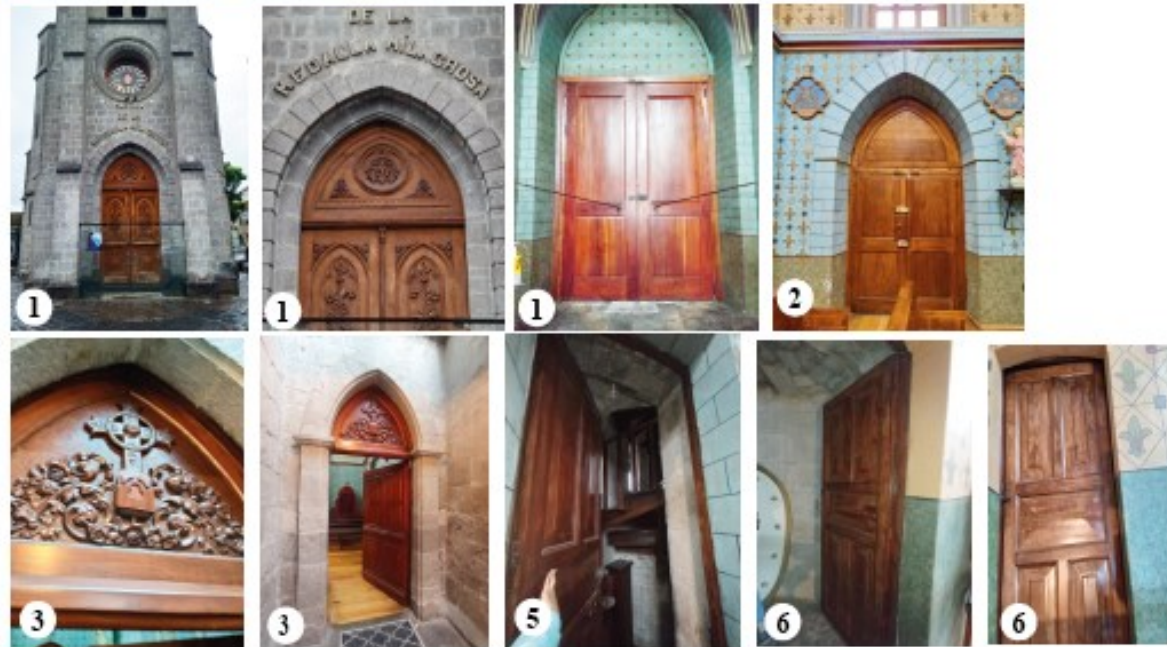
Gráfico 15: Puertas
Fuente: Elaborado por la Autora

Nº DE PUERTA	CARACTERÍSTICA
1	Ingreso Principal
2	Ingreso Lateral
3	Ingreso desde la sacristía
4	Puerta Cerrada
5	Ingreso al Campanario
6	Ingreso Bodega

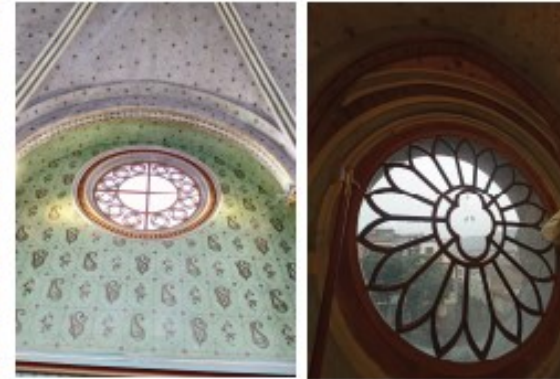
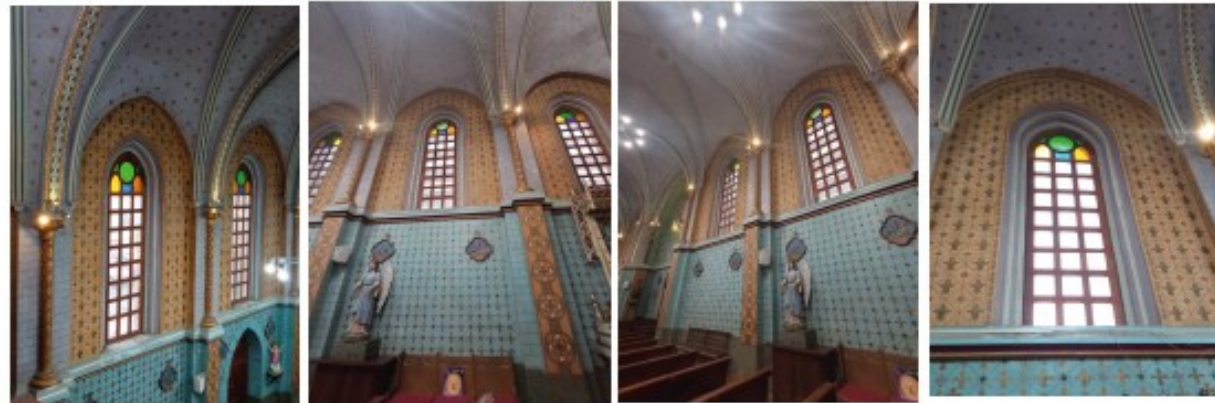
Gráfico 16: Ventanas
Fuente: Elaborado por la Autora

Nº DE VENTANAS	CARACTERÍSTICA
1	Reseta frontal
2	Ventanas de arco apuntado
3	Ventanas de arco apuntado
4	Ventanas de arco apuntado
5	Ventanas de arco apuntado
6	Ventanas de arco apuntado
7	Reseta Lateral
8	Reseta Lateral
9	Ventanas de arco apuntado
10	Ventanas de arco apuntado
11	Ventanas de arco apuntado
12	Ventanas de arco apuntado
13	Ventanas de arco apuntado
14	Ventanas de arco apuntado
15	Ventanas de arco apuntado

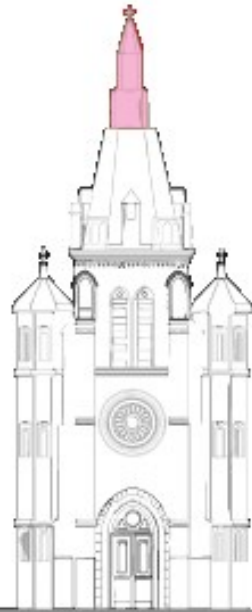
Chapitel

La RAE define la palabra chapitel como el remate de una torre, generalmente en forma piramidal o cónica. En este caso el chapitel esta sobre el campanario de la iglesia con una terminación en cruz

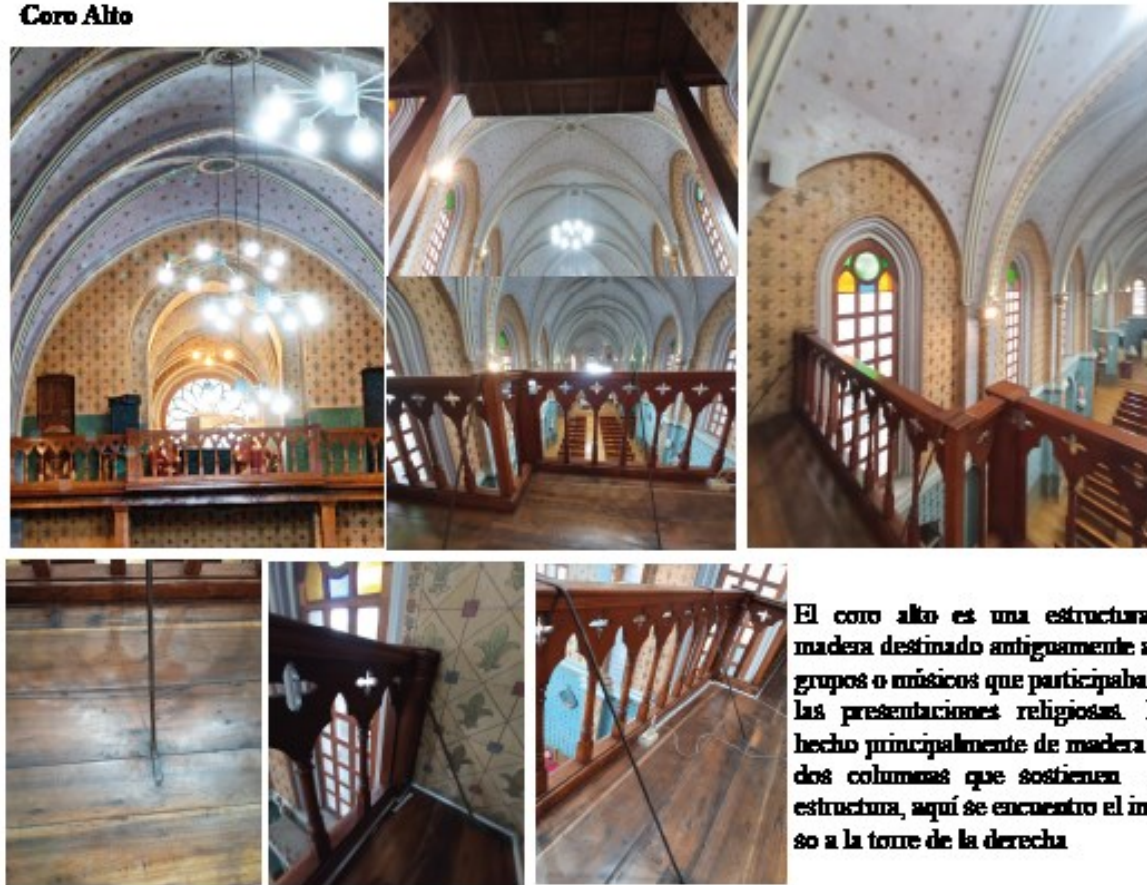
Gráfico 19: Coro Alto
Fuente: Elaborado por la Autora

El coro alto es una estructura de madera destinado antiguamente a los grupos o músicos que participaban en las presentaciones religiosas. Esta hecho principalmente de madera con dos columnas que sostienen esta estructura, aquí se encuentra el ingreso a la torre de la derecha

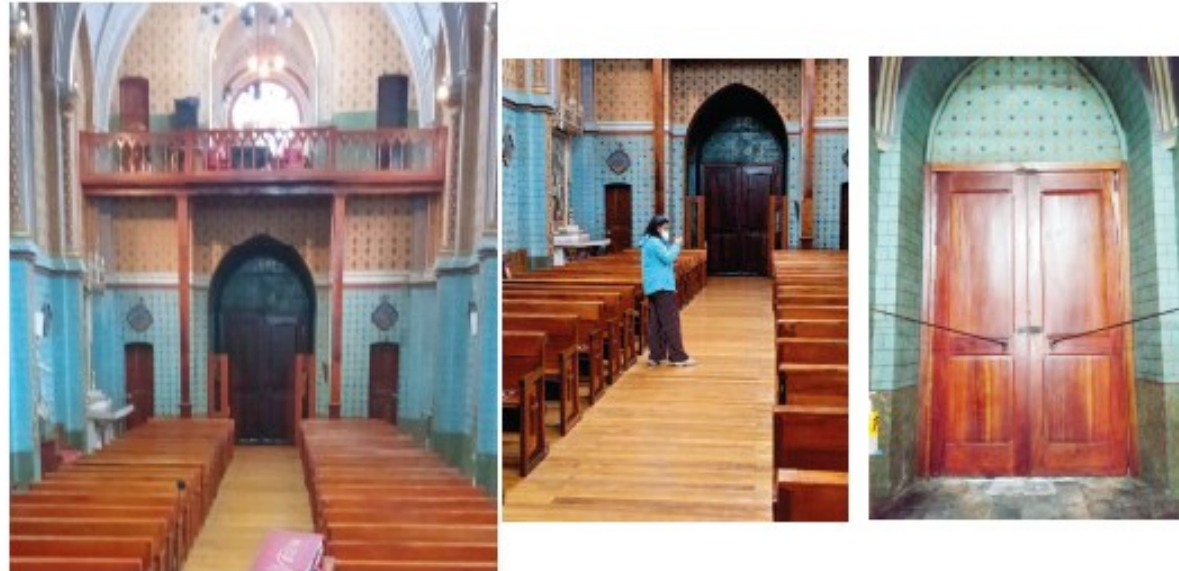
Según la RAE se entiende como nártex el pórtico o vestíbulo de las edificaciones o templos religiosos antiguos situado en la entrada. El nártex de la capilla es de arco apuntado y bóveda de arista pequeña. Es la primera que se observa al ingreso de la iglesia.

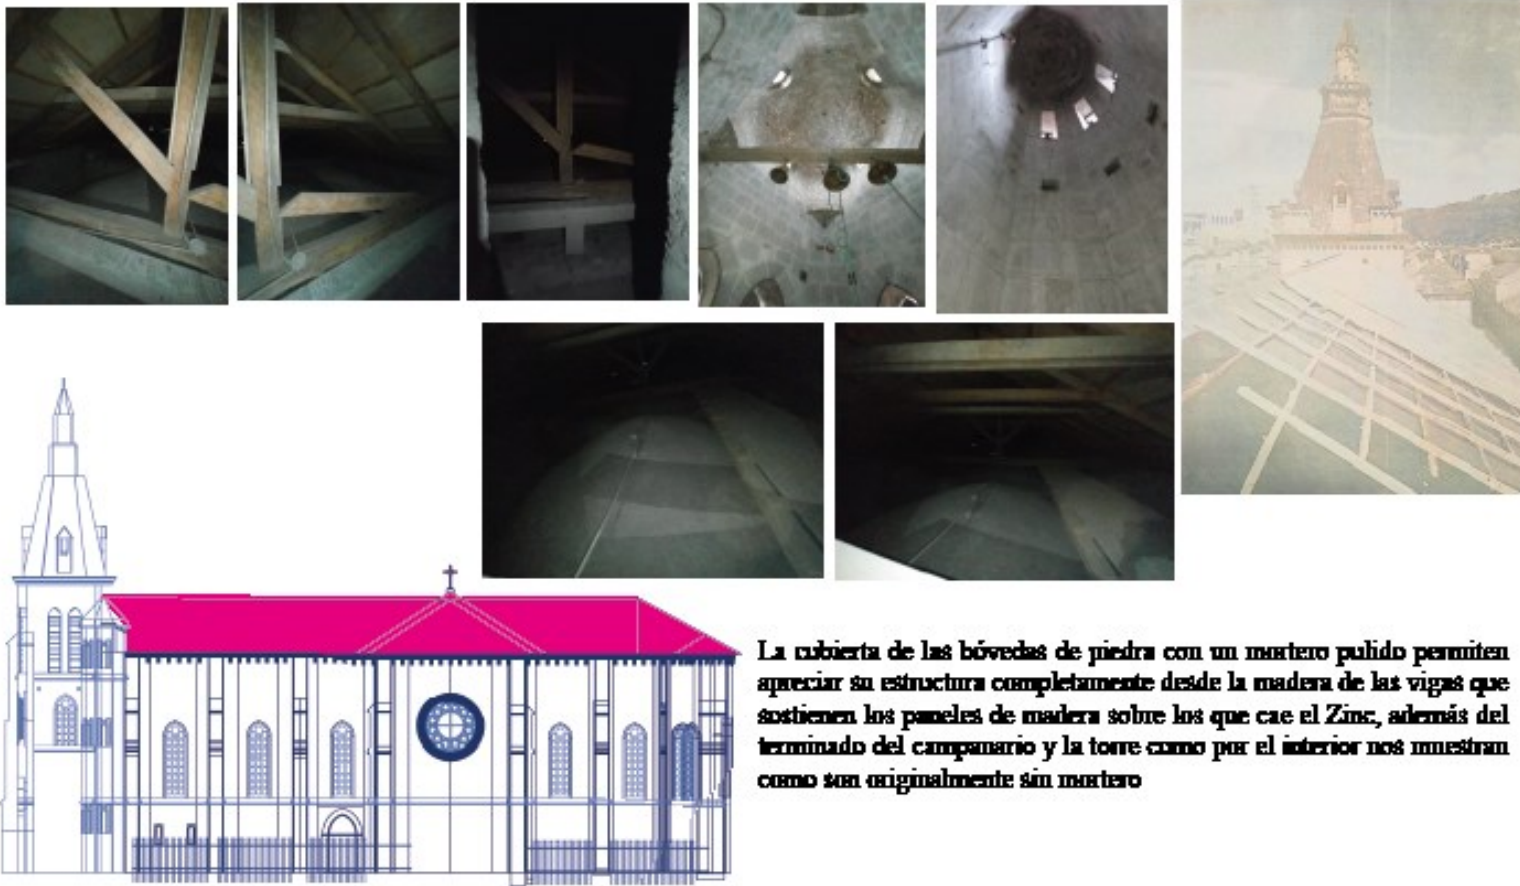
Gráfico 21: Cubierta
Fuente: Elaborado por la Autora

La cubierta de las bóvedas de piedra con un mortero pulido permiten apreciar su estructura completamente desde la madera de las vigas que sostienen los paneles de madera sobre los que cae el Zinc, además del terminado del campanario y la torre como por el interior nos muestran como son originalmente sin mortero

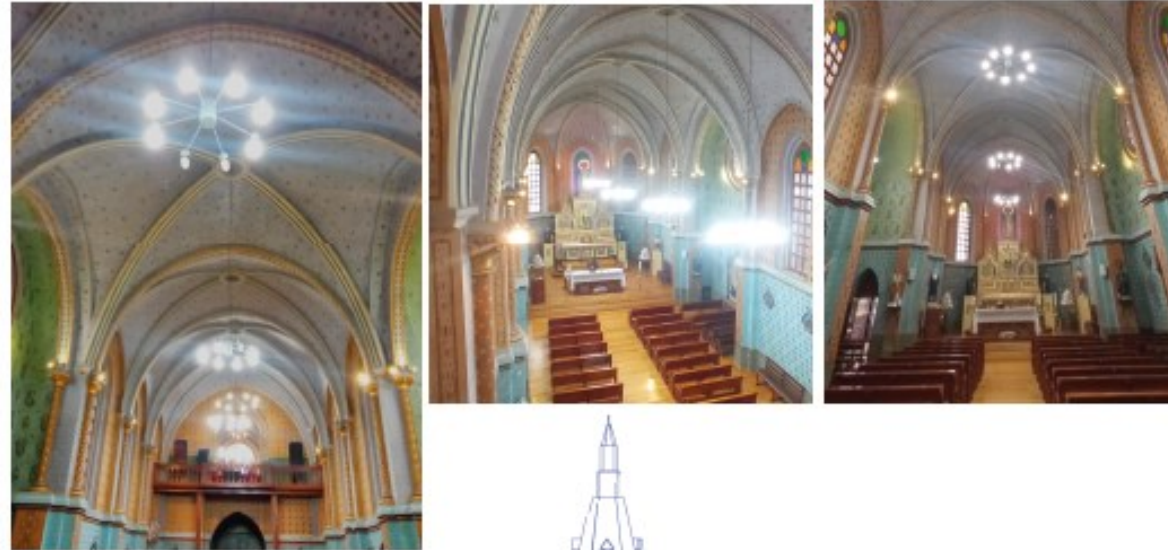
Gráfico 22: Crucero
Fuente: Elaborado por la Autora

En los templos religiosos de cruz griega o latina se denomina crucero al espacio definido por la intersección de la nave principal y el transepto. En este caso esta definida por tener una bóveda más alta que el resto y definirse por arcos de medio punto que dan vista a los grandes rosetones de la capilla

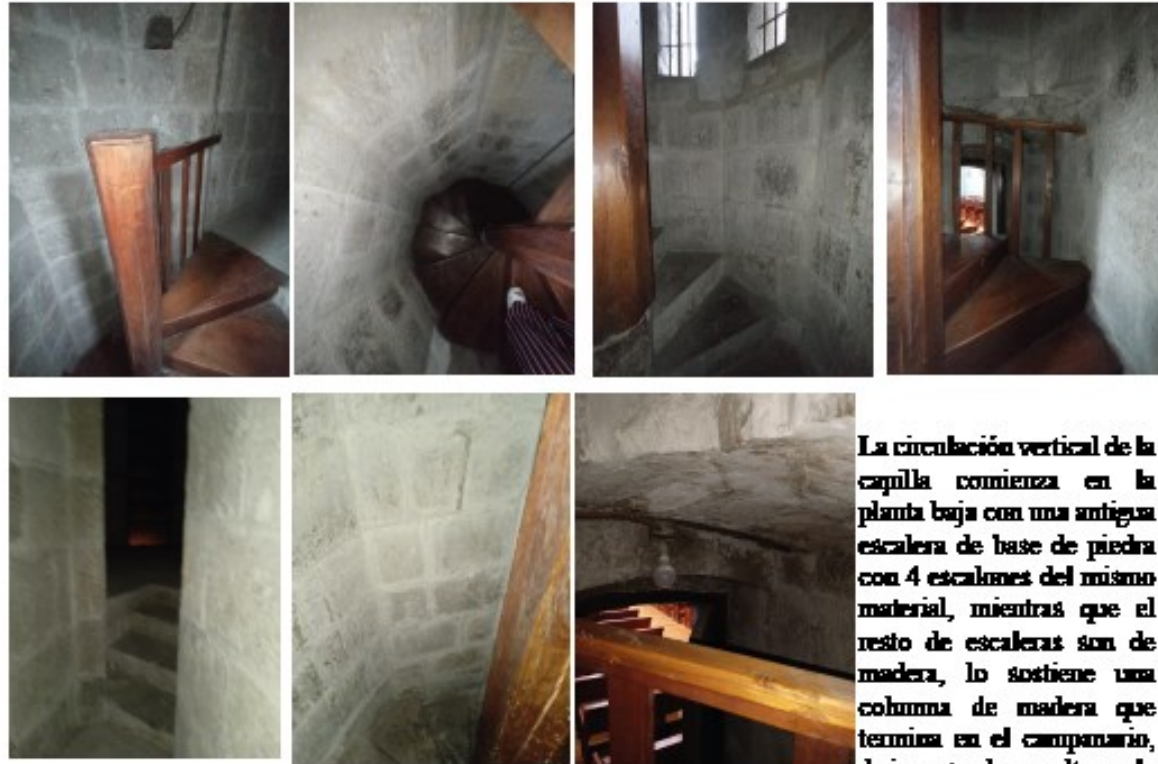
Gráfico 23: Circulaciones Verticales
Fuente: Elaborado por la Autora

La circulación vertical de la capilla comienza en la planta baja con una antigua escalera de base de piedra con 4 escalones del mismo material, mientras que el resto de escaleras son de madera, lo sostiene una columna de madera que termina en el campanario, da ingreso al coro alto y a la torre de la derecha.

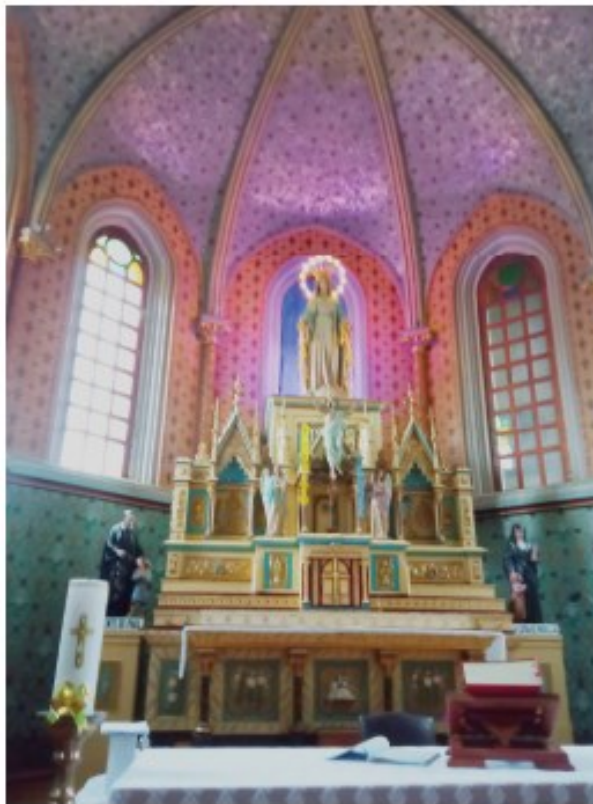
Gráfico 24: Ábside
Fuente: Elaborado por la Autora

La RAE define la palabra **ábside** como la parte posterior del altar mayor de una iglesia, saliente por el exterior, que tiene planta semicircular, poligonal o lobular y cubierta generalmente abovedada. De la cabecera de una iglesia donde se ubica el altar es decir la parte mas importante de la iglesia.

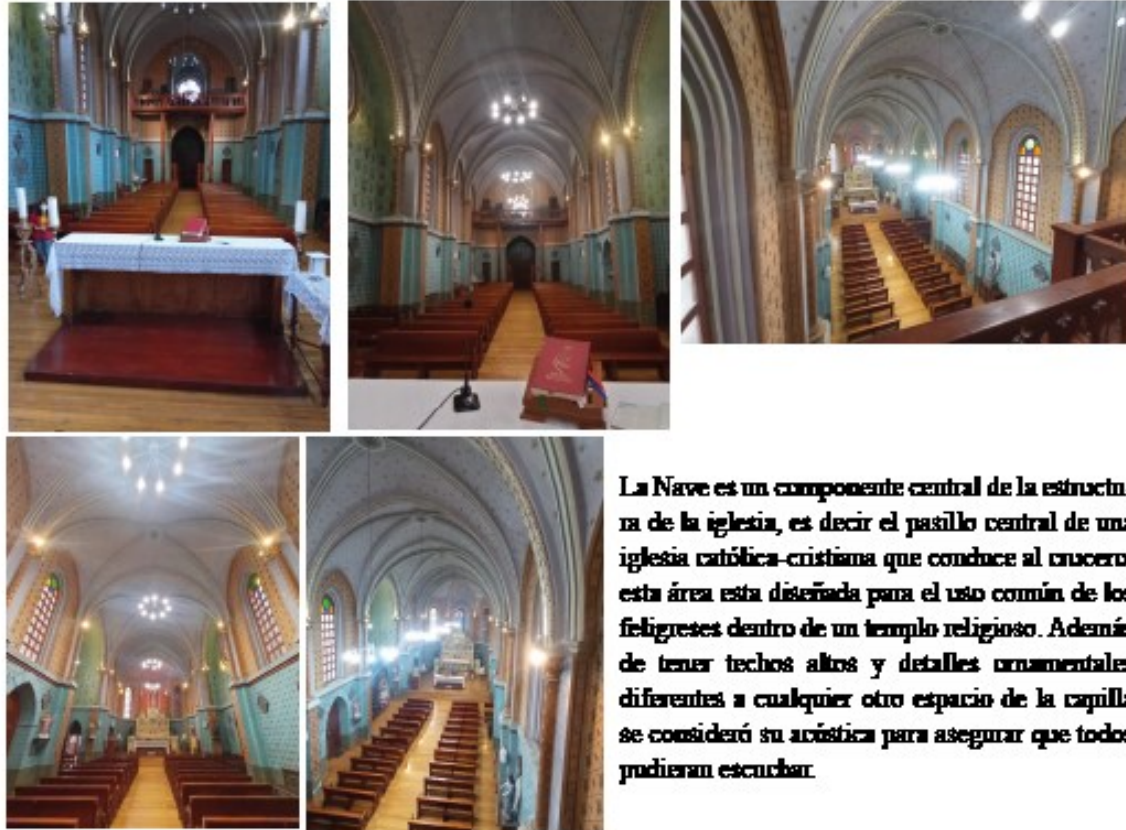
Gráfico 25: Nave
Fuente: Elaborado por la Autora

La Nave es un componente central de la estructura de la iglesia, es decir el pasillo central de una iglesia católica-cristiana que conduce al crucero, esta área está diseñada para el uso común de los feligreses dentro de un templo religioso. Además de tener techos altos y detalles ornamentales diferentes a cualquier otro espacio de la capilla se consideró su acústica para asegurar que todos pudieran escuchar.

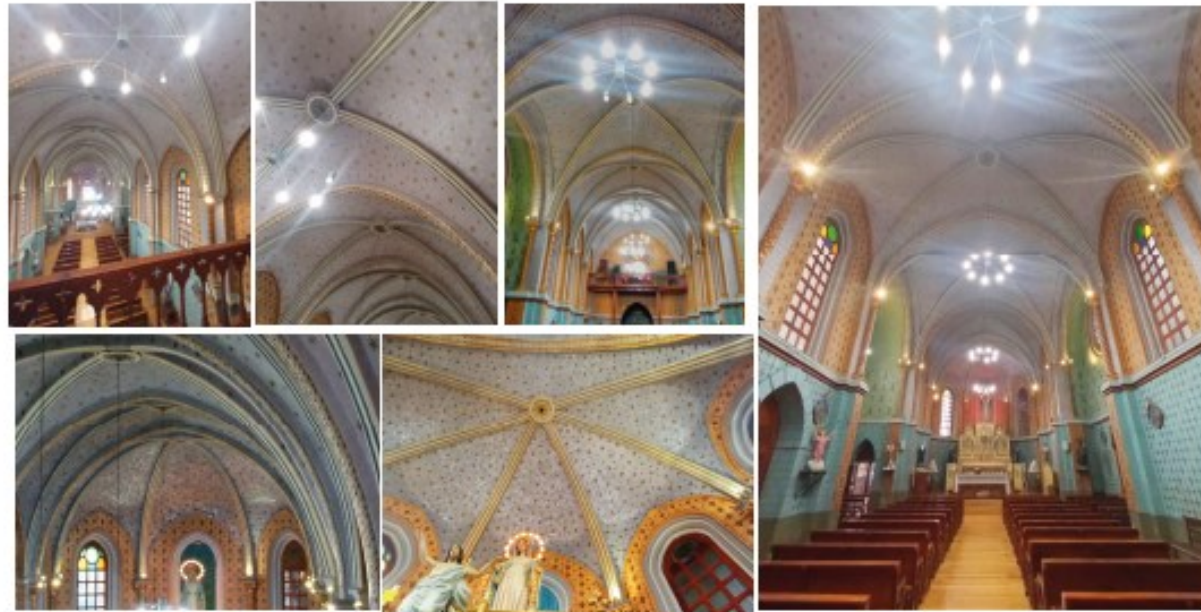
Las bóvedas son elementos estructurales de forma curvada que sirve para comprender el espacio entre dos muros o una serie de pilares alineados, su geometría es simple o de doble curvatura cruzada entre sí. Necesariamente debían contar con elementos de compresión, ya que sus tensiones se parecen a las de un arco o un conjunto de arcos formando una superficie. La capilla de la medalla milagrosa cuenta con 9 bóvedas de las cuales una de ellas es pequeña en altura, otra es más amplia pues en ella convergen 6 pilares .

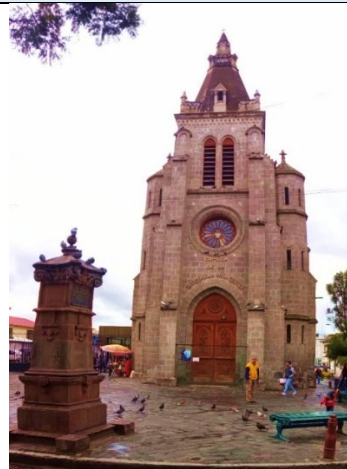
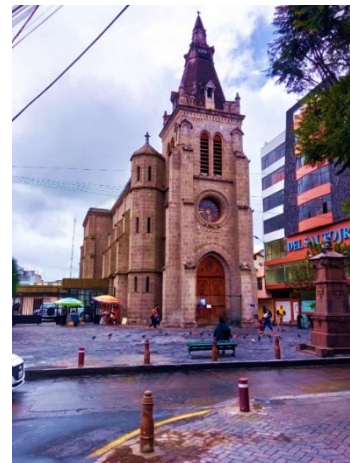
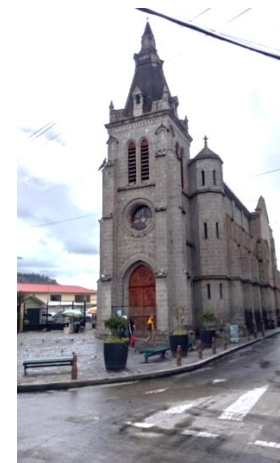
7.FOTOGRAFÍA PRINCIPAL

Descripción: La capilla de la Medalla Milagrosa ubicada en la Rocafuerte y Lalama es una estructura de estilo neogótico con características ojivales en su interior, en su fachada principal resaltan dos torres, una de ellas conduce al campanario y la otra sirve como bodega, Se aprecia su diseño voluminoso y su forma muy característica con su rosetón y su antigua puerta de madera protegida con una mampara de cristal, denota armonía, proporción y equilibrio entre todo sus elementos decorativos propios del estilo y también sus elementos constructivos

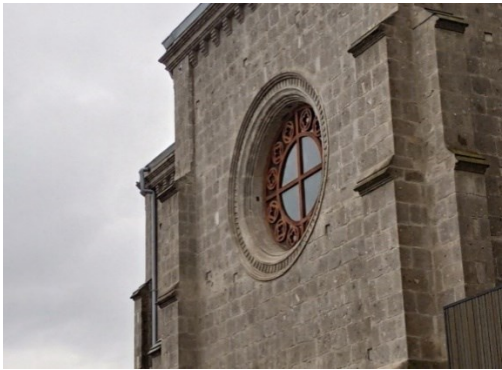
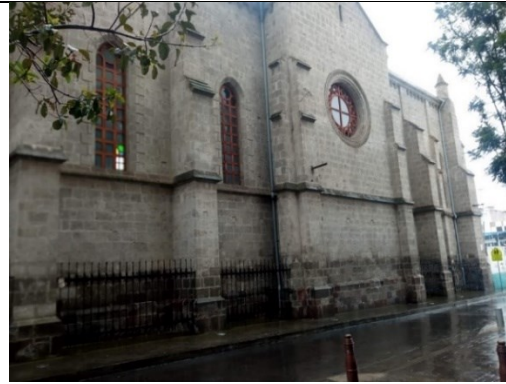
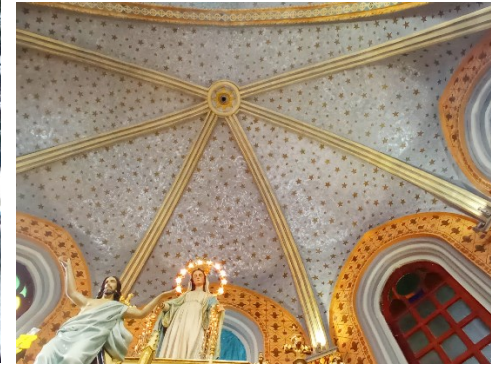
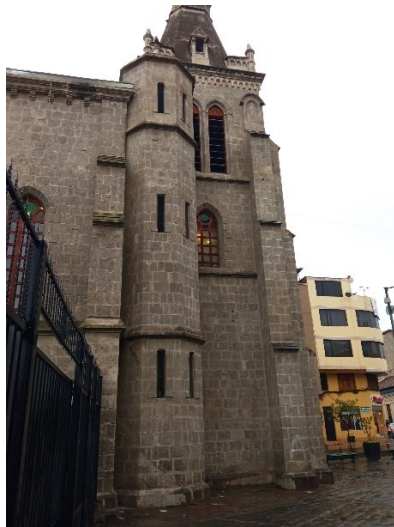
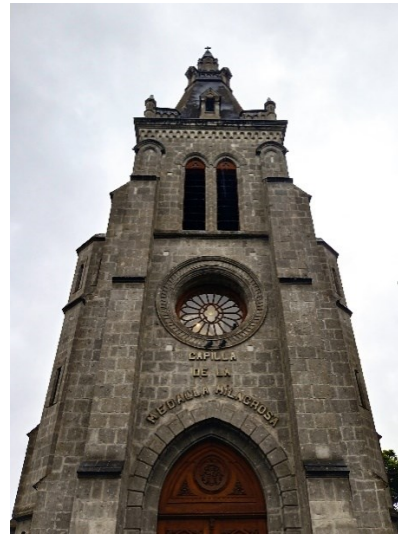
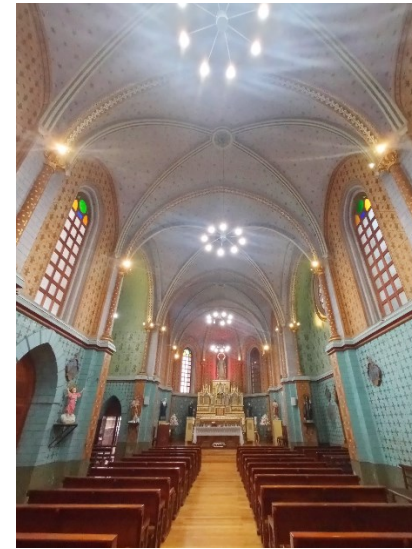
15. FOTOGRAFÍAS COMPLEMENTARIAS

Descripción de la fotografía: Las fotografías muestran la fachada principal con dirección al rosetón y al campanario, además las torres laterales y así mismo el rosetón de estas fachadas, una imagen de las bóvedas del interior en el altar y la fotografía de la nave principal-

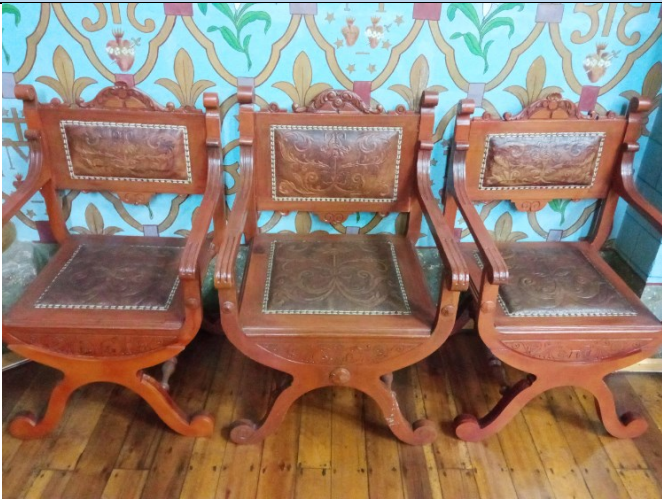
Físicas	En pandemia estos muebles fueron movido debido a la necesidad de distanciamiento social que requería la iglesia, además que el peso pudo hacer que se arrastre deteriorando las patas de la silla
Seguridad	En el sitio no existe una seguridad para los bienes patrimoniales muebles ya que el uso de la comunidad hace que estos bienes se desgasten con más facilidad

Descripción de la fotografía: Trío de sillas únicas en toda la capilla color café acabado brillante de madera con detalles tallados a mano. La fotografía es del 2022	
Código fotográfico:

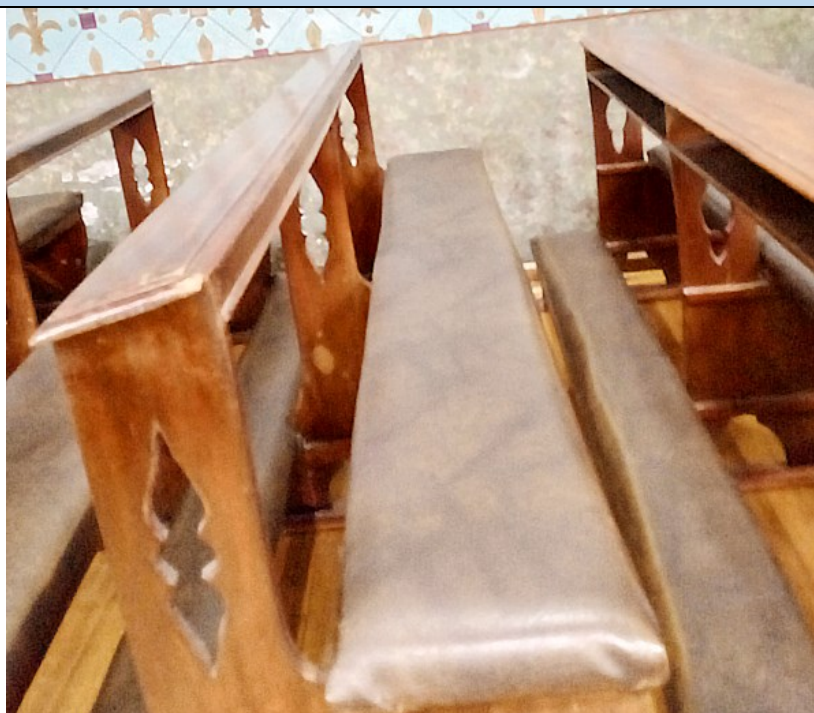
Descripción de la fotografía: La fotografía es del 2022. En la fotografía se muestra todo el asiento de la banca y el reclinatorio además de la parte posterior de la banca delante de esta y su forma de las patas.

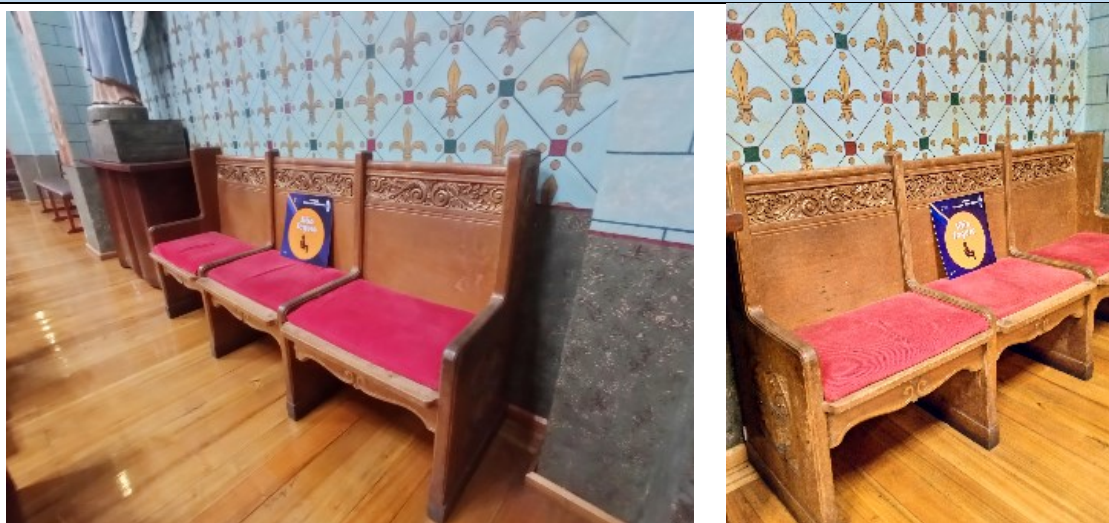
Descripción de la fotografía: Las fotografías muestran las características del mobiliario además de sus asientos color rojo brillante la estructura de la silla es de color café con un acabado lacado para cuidarlo.

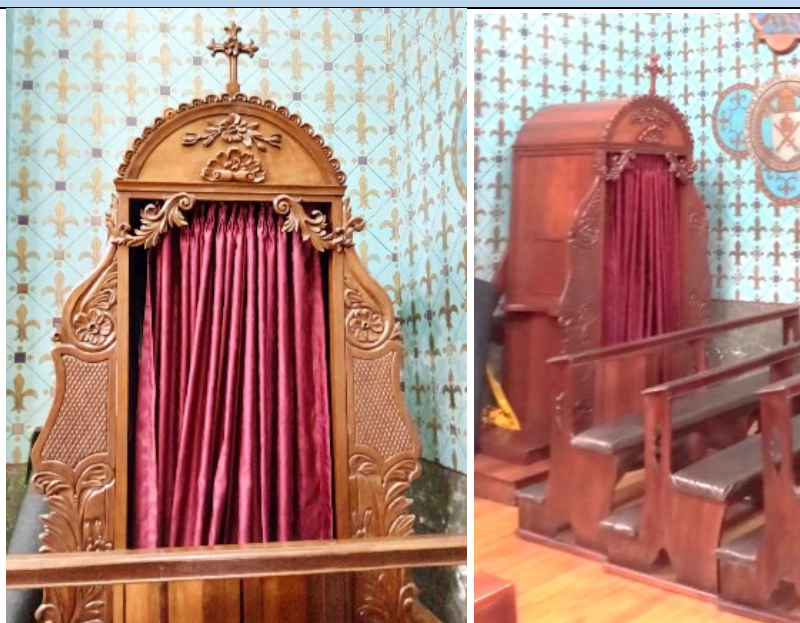
Descripción de la fotografía: Las fotografías recalcan la madera tallada de la parte superior y la segunda muestra el reclinatorio que usan los fieles al momento de confesarse, además tiene elementos de ornamentación que hacen de este mueble una pieza única dentro de la iglesia.

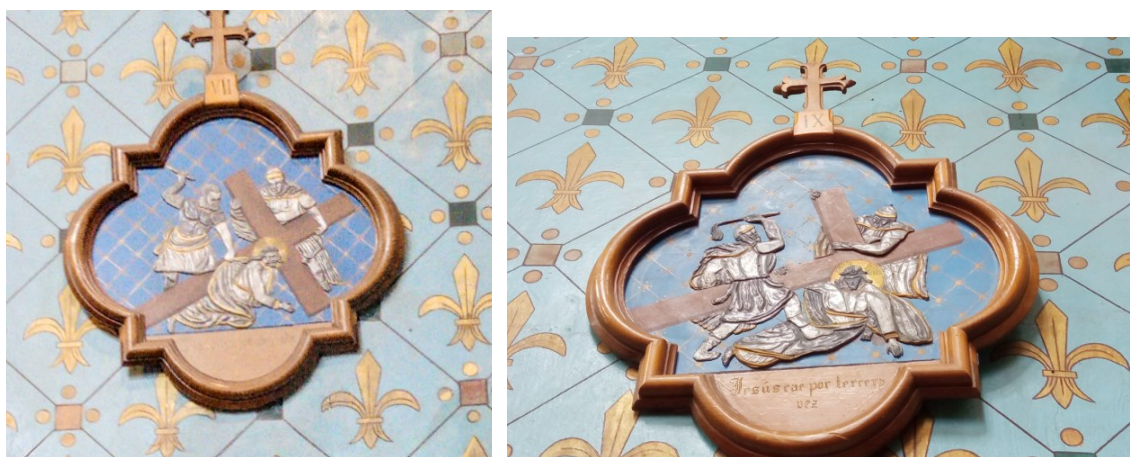
Descripción de la fotografía: El marco es de forma orgánica, lo que permite que este elemento sea armonioso con el resto de la estructura se percibe el mismo entramado posterior presente en la pintura donde los personajes principales logran tener un relieve con la técnica que utilizaron de óleo.
