UNIVERSIDAD TÉCNICA DE AMBATO

Tema: “EVALUACIÓN PROBABILÍSTICA DEL RIESGO SÍSMICO EN EDIFICIOS PATRIMONIALES PARA REFORZAMIENTO CON ESTRUCTURAS METÁLICAS EN LA CIUDAD DE AMBATO”

Trabajo de Titulación Previo a la obtención del Grado Académico de Magister en
Ingeniería Civil con Mención en Estructuras Metálicas

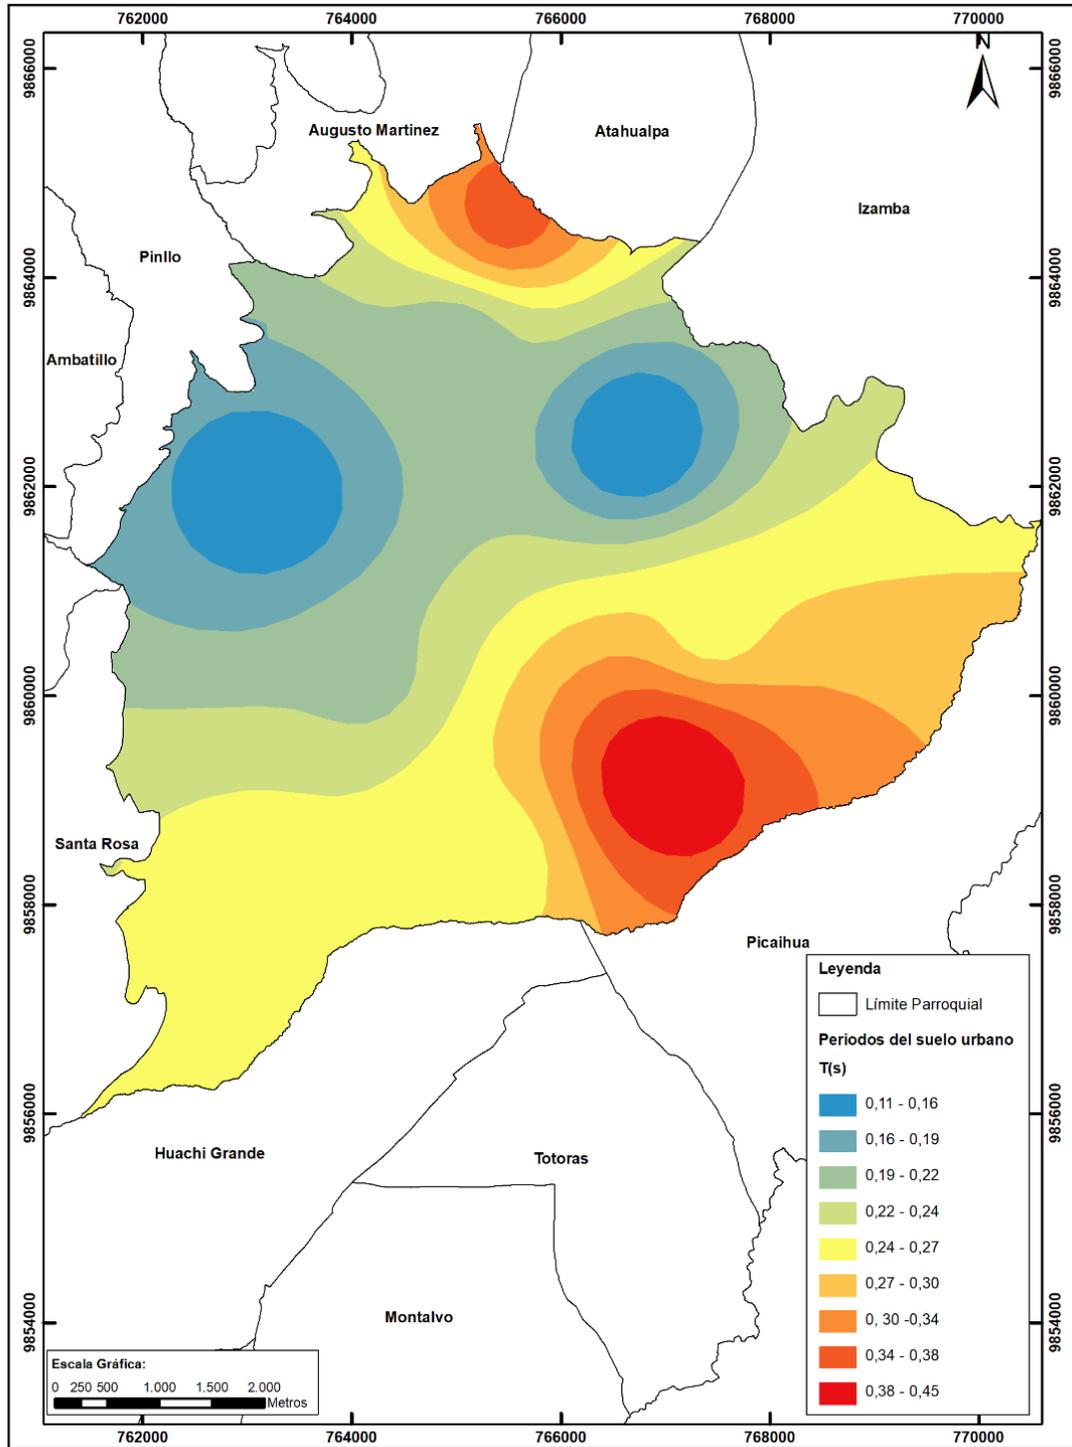
Figura 1: Curvas de igual periodo de vibración del suelo de Ambato

Según Aguiar y Rivas[3] los suelos de la ciudad de Ambato, especialmente en la zona de las parroquias urbanas, según el informe de microzonificación, corresponden a valores menores a 0.45 segundos, parámetro beneficioso desde la perspectiva sísmica, no obstante, se debe tener precaución con las edificaciones de un solo piso que podrían tener su periodo de vibración igual al del suelo, aunque esto no es un problema, produce una amplificación de aceleraciones, velocidades y desplazamientos, esta precaución debe tomarse en cuenta cuando existen periodos de vibración altos como en las ciudades de Guayaquil. A continuación, se presenta parámetros de diseño probabilístico microzonificado de las parroquias de Ambato.

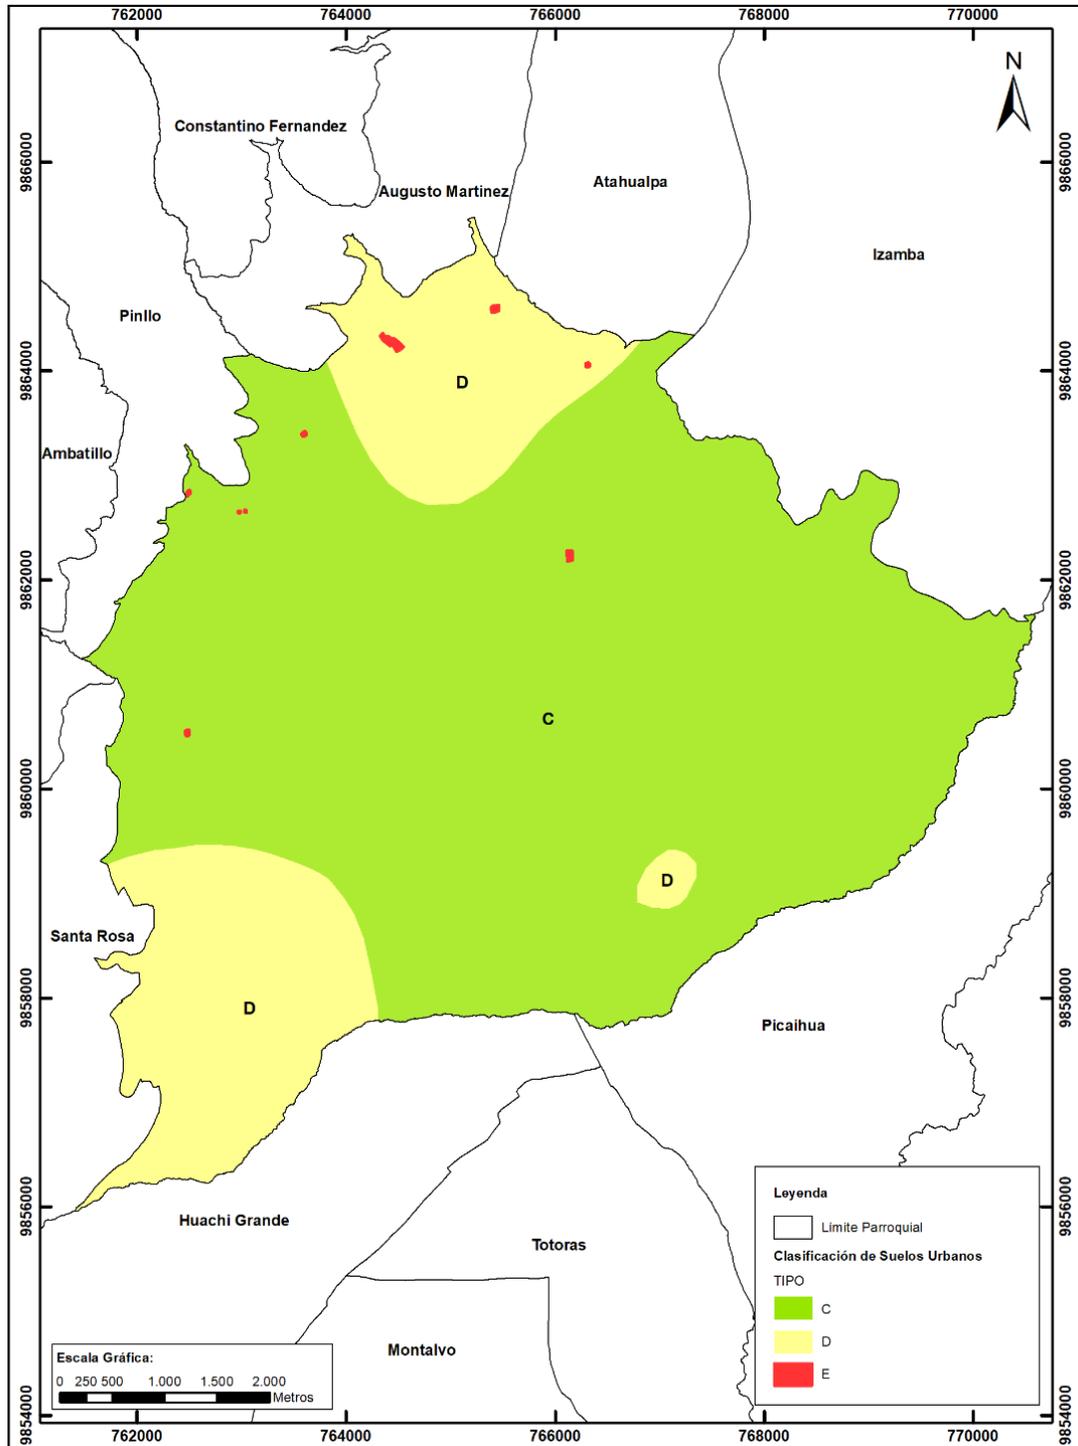
Figura 3: Clasificación de los suelos de la ciudad de Ambato desde el punto de vista sísmico

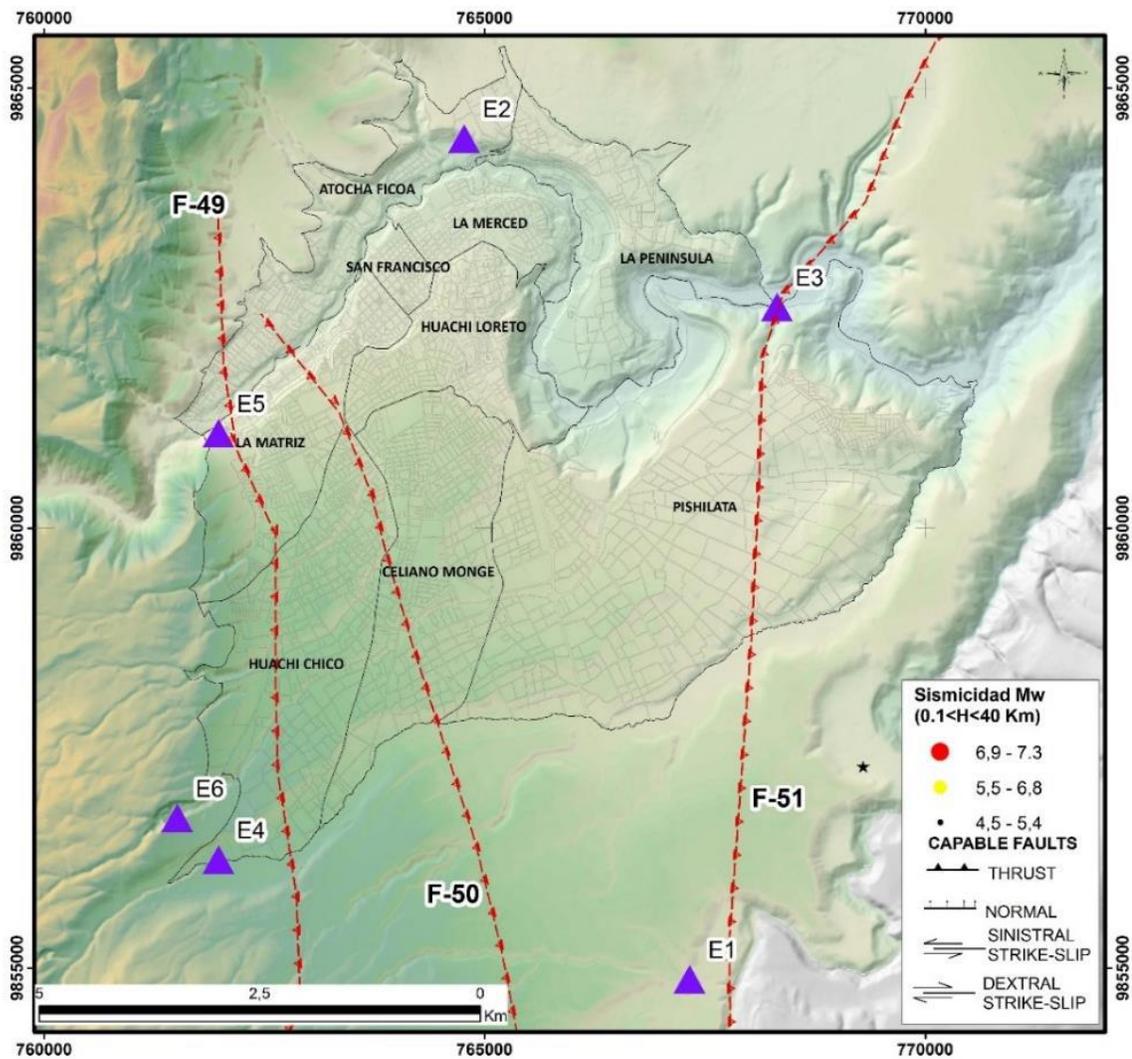
Figura 4: Delineación de fallas sísmicas propuestas por el IGPN (2012)

Existen una gran cantidad de fallas geológicas que atraviesan la ciudad o están muy próximas debido al movimiento de las placas, es importante ubicarlas para construir estructuras seguras ante la respuesta sísmica y estudios de vulnerabilidad sísmica de estructuras existentes pensando en el reforzamiento de las mismas, se presenta a continuación las tres fallas mencionadas.

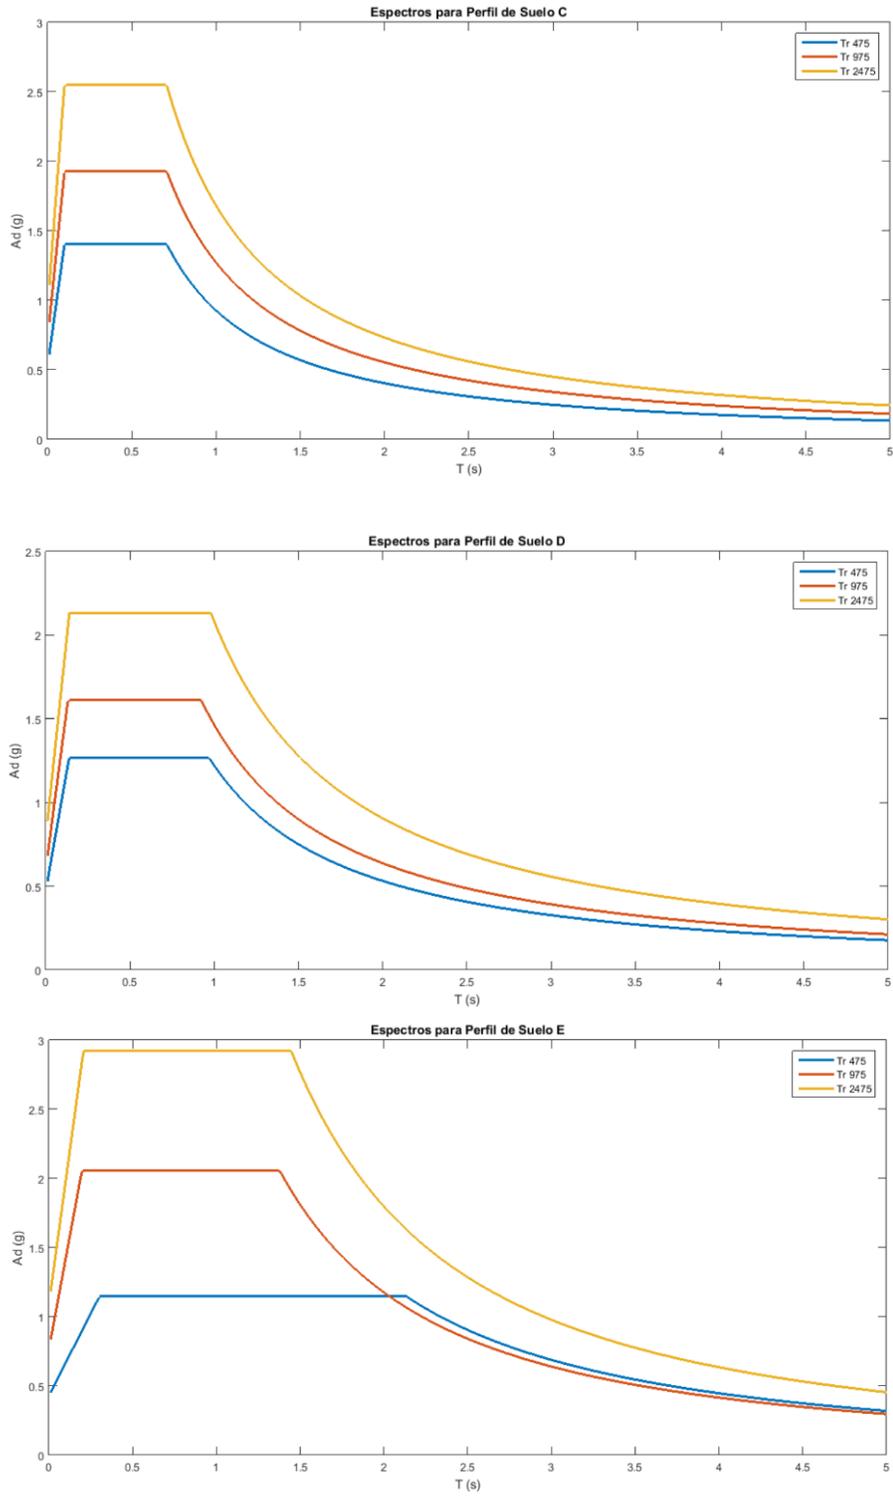
Figura 5: Espectros para la ciudad de Ambato, para perfiles de suelo C, D y E, para periodos de retorno de 475, 975 y 2475 años.

T_r	Z	F_a	F_d	F_s	r
475	0.43	1.00	1.60	1.90	1.5
975	0.59	1.30	1.60	1.60	1.5
2475	0.78	1.40	1.70	1.70	1.50

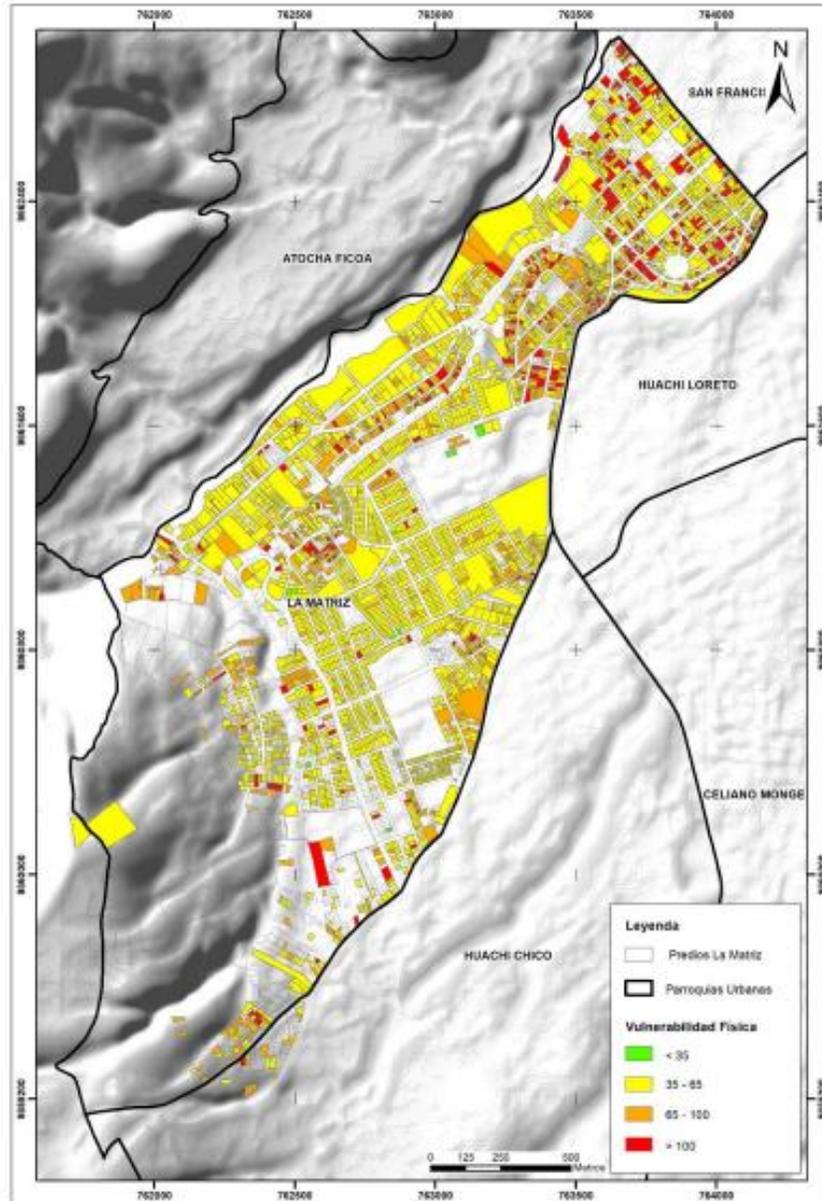
Figura 7: Mapa de vulnerabilidad sísmica de las estructuras de la Parroquia La Matriz

De acuerdo al estudio de microzonificación sísmica realizado en el cantón Ambato, se determinó que en la Parroquia La Matriz se encuentran construcciones abandonadas por lo que su estado de conservación es malo, tal como se puede ver en la siguiente figura:

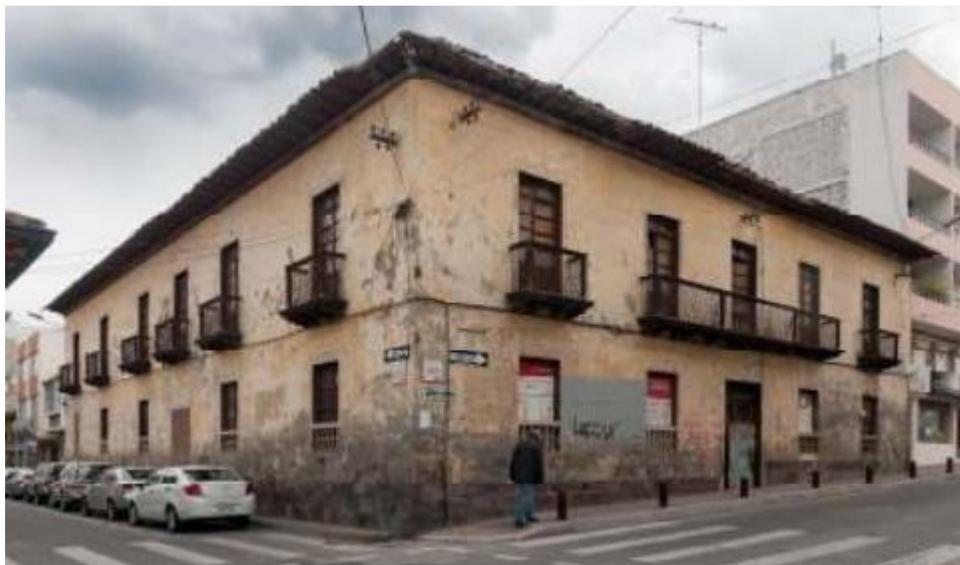
Figura 8: Edificio antes de la restauración – 2016

El edificio de la Rocafuerte y Mera, construido en el año 1890, según ficha de actualización y registro USF065, tiene un sistema estructural que está conformado por paredes perimetrales externas portantes a manera de un marco perimetral acoplado a un marco interior de elementos estructurales de madera (columnas y vigas) que a su vez está conectado a otro marco que conforma el perímetro del patio con un sistema predominante de madera.

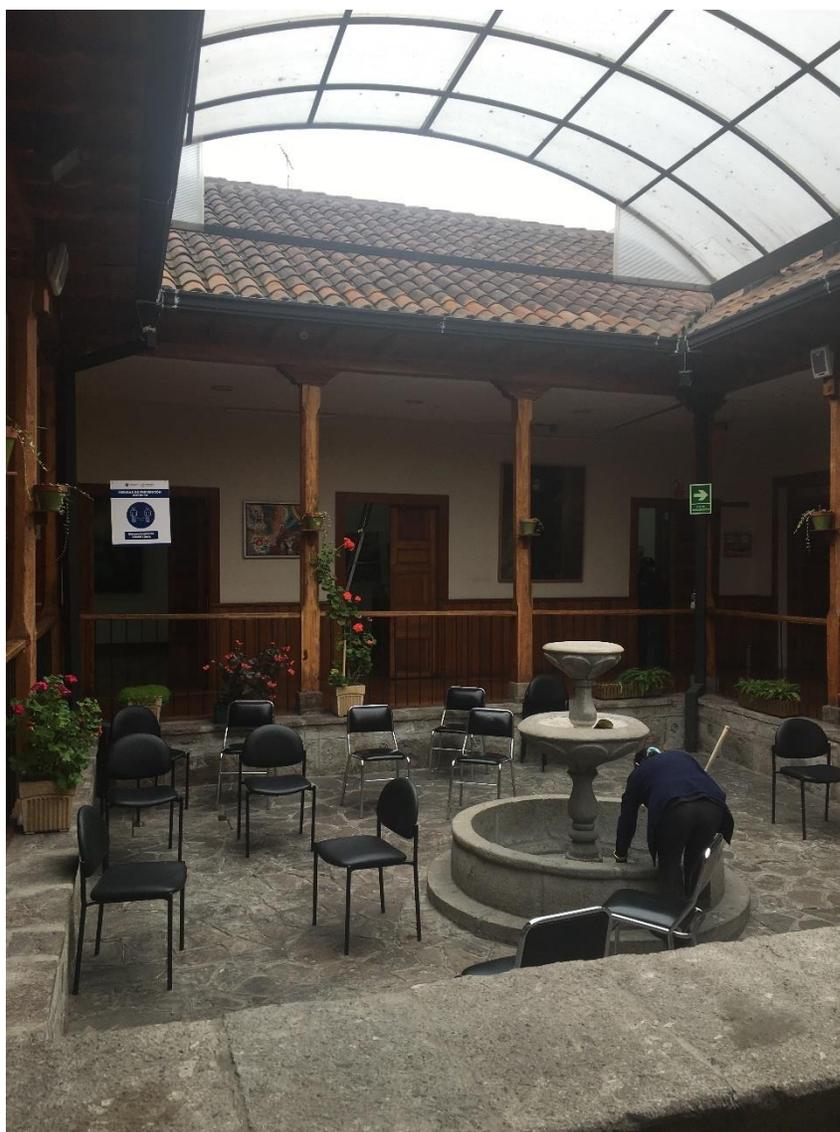
Figura 17: Elementos estructurales en el patio interior (CC Pachano-Lalama)

En el este Centro Cultural, las columnas del patio interior son de madera y se observa que, para la colocación de la nueva cubierta, de estructura ligera metálica y policarbonato transparente, se implementaron elementos de soporte.

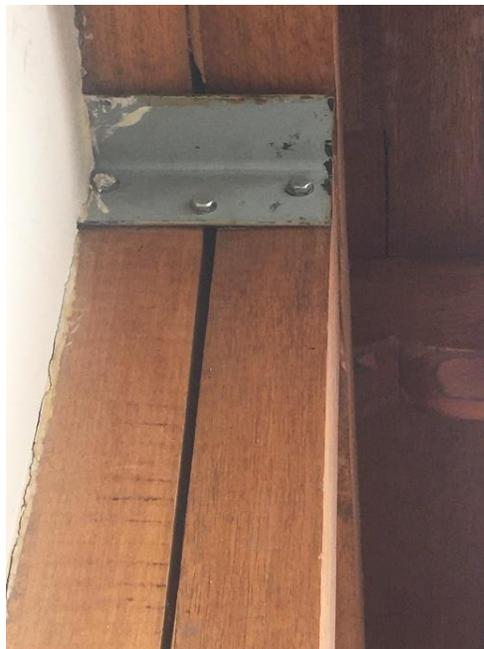
Figura 19: Reforzamiento con utilización de placas

El sistema resistente a carga vertical y sismo neto, se compone de los muros portantes, cuyo material predominante es la piedra Pishilata de origen volcánico similar a la piedra pómez, pero de mayor dureza y resistencia, que está situada en toda la superficie de las fachadas principales y otros sectores en el interior, pero que no se puede determinar totalmente por estar enlucidas las paredes. El buen comportamiento, normalmente, depende exclusivamente de la unión entre muros, situación que en este caso está en buen estado, esto es, impidiendo el movimiento relativo.

No se encuentran fisuramientos ni separaciones entre muros ortogonales, sin embargo, se deberá realizar evaluaciones periódicas, puesto que el mantenimiento de estos edificios normalmente maquilla las fallas estructurales de los muros.

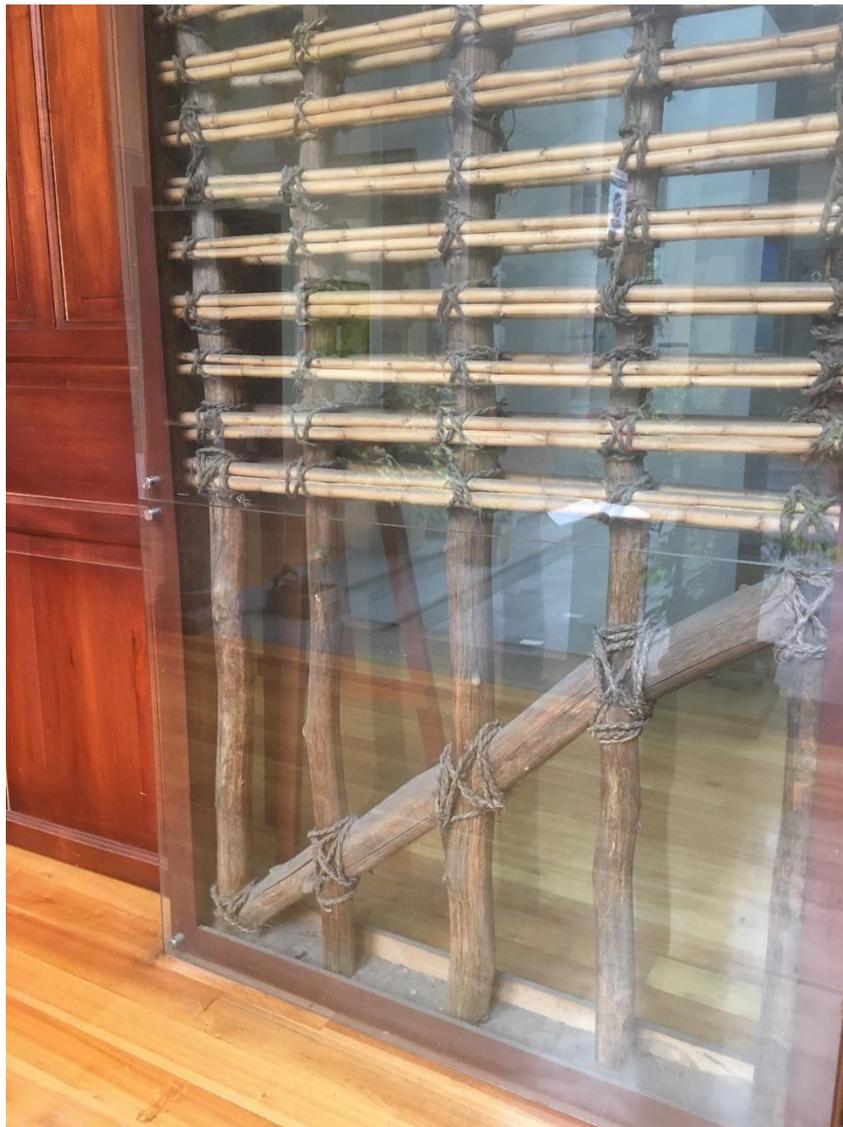
Figura 25: Estructura de pared de bahareque - Museo Edmundo Martínez

En el caso de la edificación donde funciona el Museo Edmundo Martínez, construida en 1900 según ficha de registro con código 4T-03-04-156, su sistema constructivo corresponde a muros exteriores y algunos interiores de piedra, comúnmente llamada Pishilata, de origen volcánico, liviana con buen grado de resistencia a los esfuerzos verticales con espesores de hasta 90 centímetros en plata baja. El resto de las paredes divisorias y las que conforman las diferentes habitaciones son de bahareque, muy usado en esta ciudad debido a que históricamente ha estado sujeta a fuertes sismos.

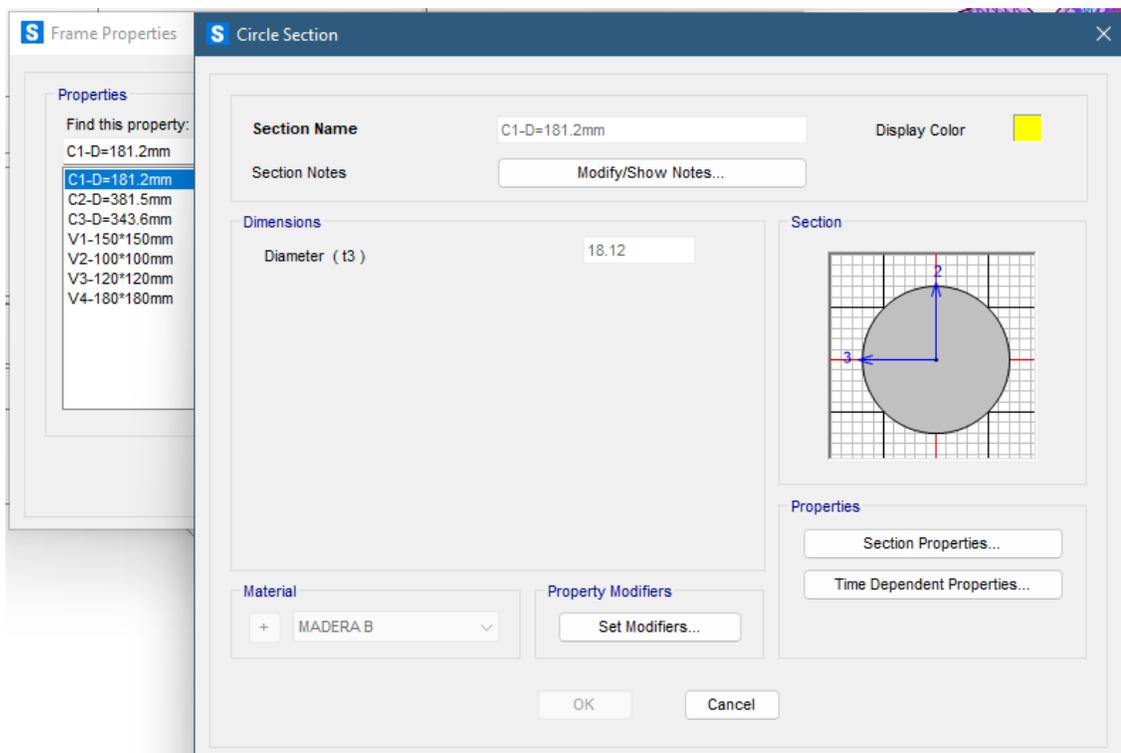
Figura 34: Asignación de secciones para columnas

- C1-D=181.2mm
- C2-D=381.5mm
- C3-D=343.6mm

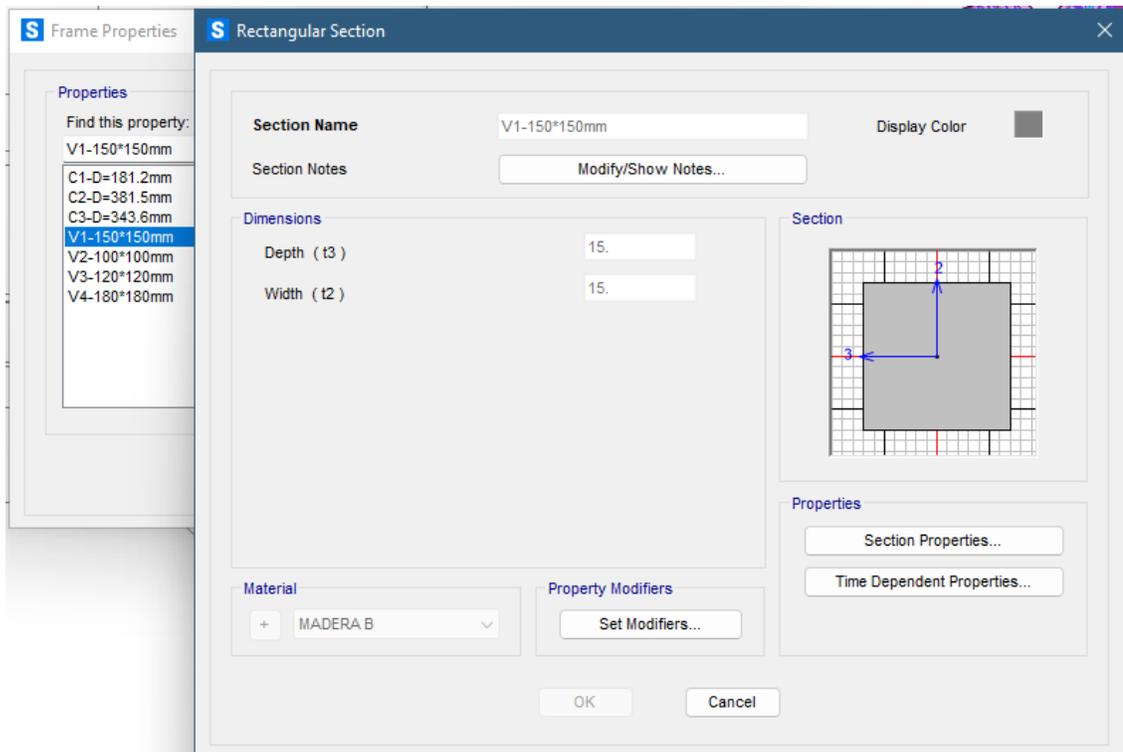
Figura 35: Asignación de secciones para vigas

- V3-120*120mm
- V4-180*180mm

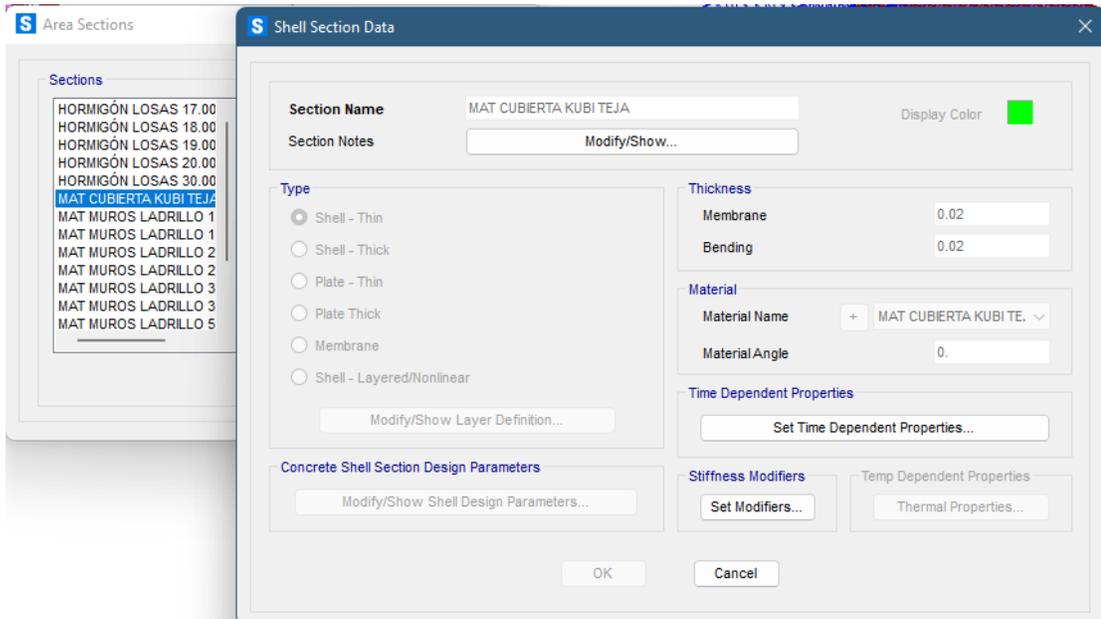
Figura 37: Asignación de secciones para cubierta nueva (9.48 kg/m²)

Como parte de la propuesta analizada está el alivianamiento de la cubierta mediante el reemplazo de la teja por un material contemporáneo, se asigna también las características del material propuesto.

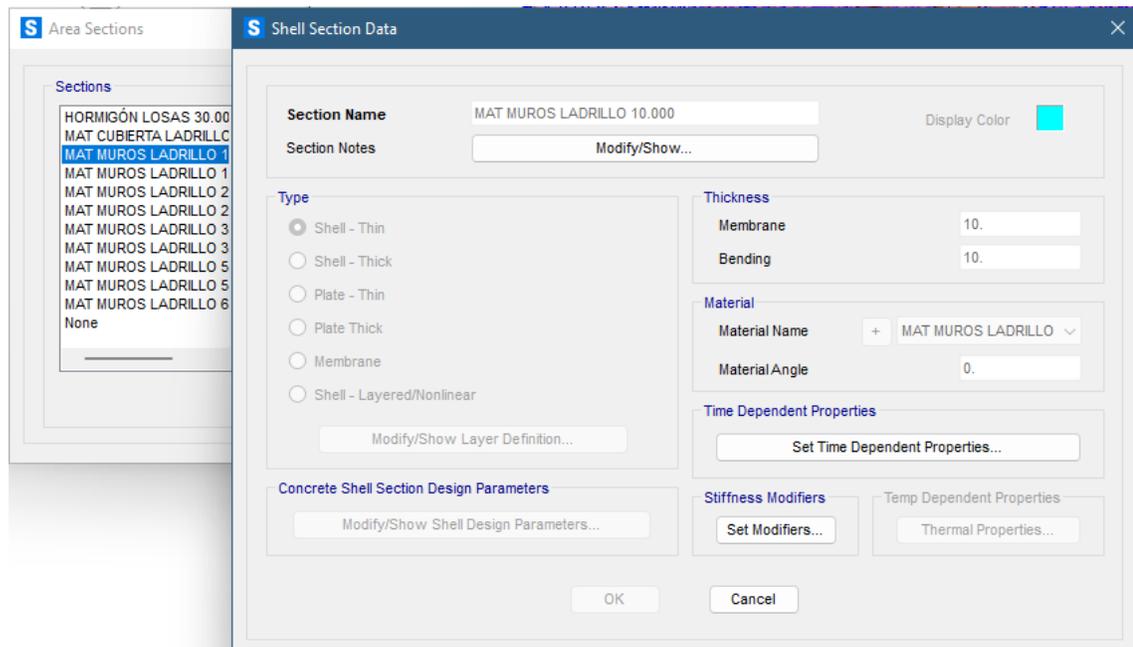
Figura 38: Asignación de secciones para muros

- MURO e=100mm
- MURO e=150mm
- MURO e=200mm
- MURO e=266mm
- MURO e=300mm
- MURO e=332.5mm
- MURO e=531.9mm
- MURO e=598.4mm
- MURO e=664.9mm

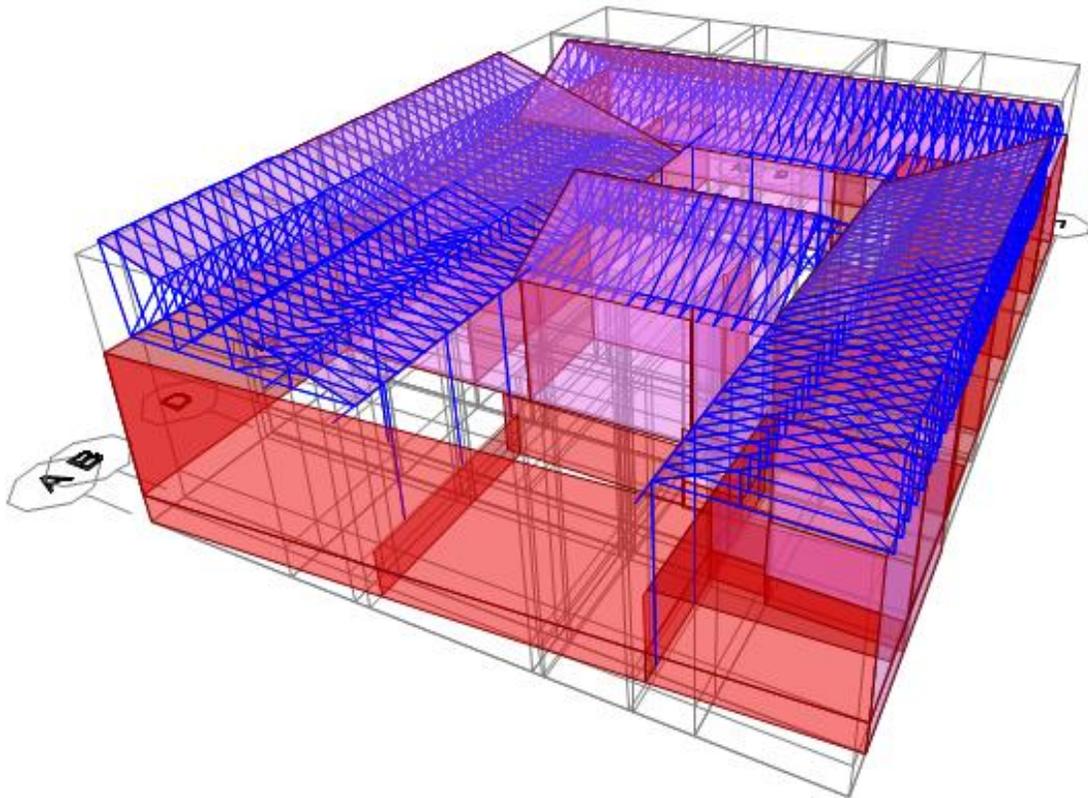
Figura 45: Modelo estructural Museo Edmundo Martínez

Una vez modelada la estructura en estudio, procurando que el modelo idealizado sea lo más cercano a la realidad, en base a los planos arquitectónicos existentes y comparando con las dimensiones encontradas en la inspección de la estructura. Se verificaron los ejes, dimensiones de los vanos y alturas existentes con las dimensiones indicadas en los planos, todo esto para poder comprobar con mayor exactitud el comportamiento estructural.

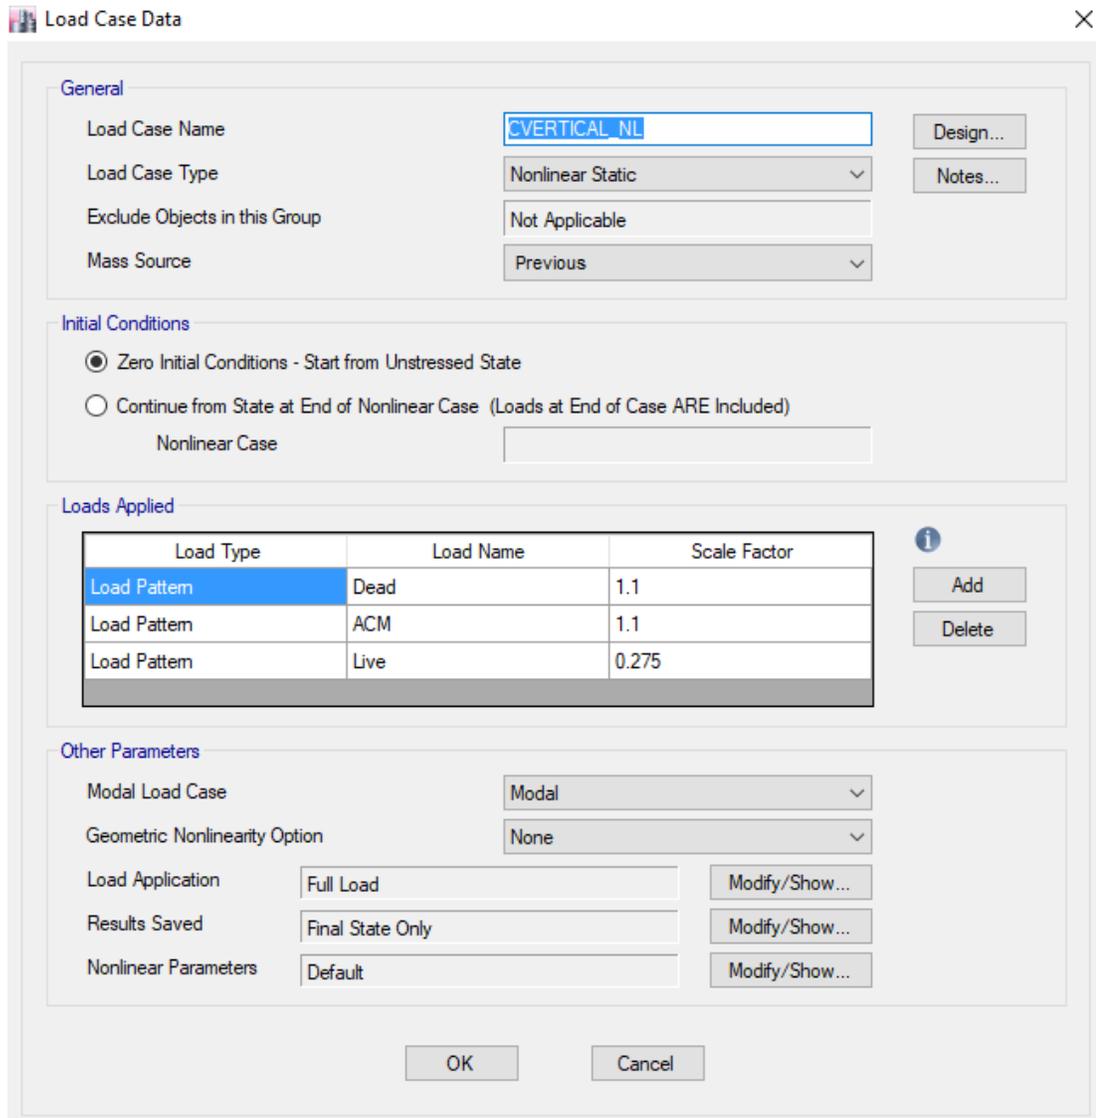
Figura 53: Carga vertical no lineal

- Caso de carga Vertical no Lineal. Este caso de carga está especificado en la normativa ASCE41. Se lo considera como el punto de inicio del análisis no lineal estático.

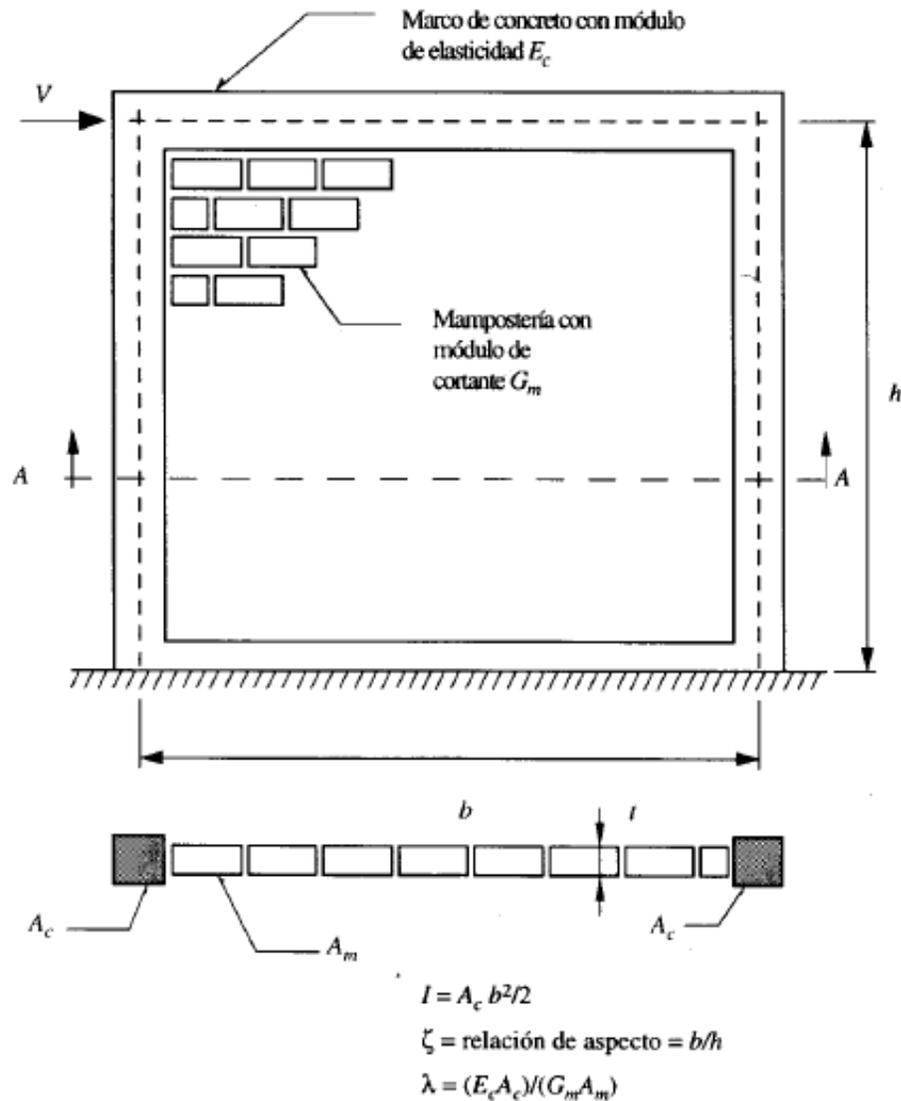
Figura 58: Ilustración de metodología por ancho equivalente

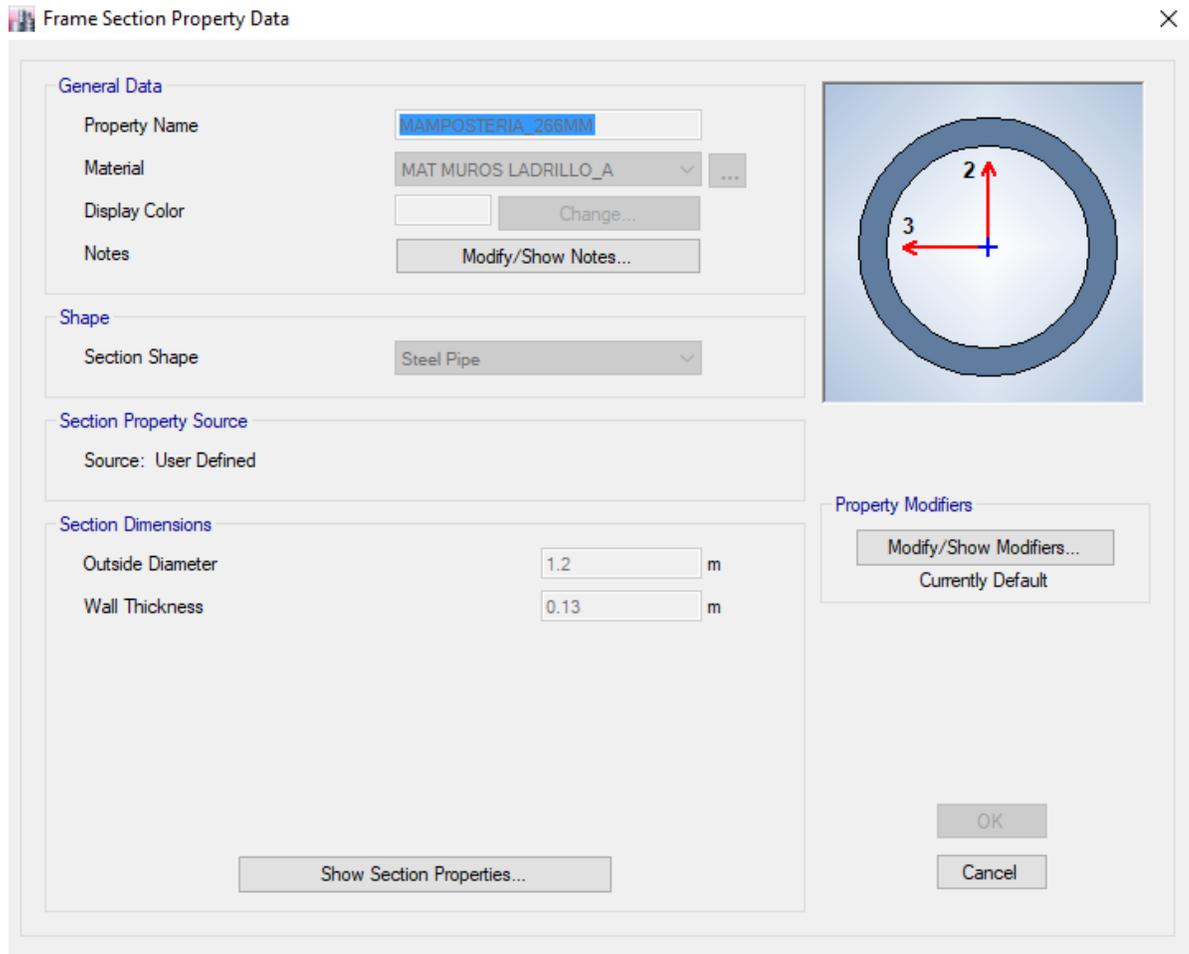
Figura 59: Elemento frame “mampostería”

Se definen las mamposterías como elementos “Frame”. Ya que el programa no asigna rótulas plásticas a barras de “acero”, se crea las secciones como perfiles huecos con área equivalente de la sección transversal para cada tipo de mampostería.

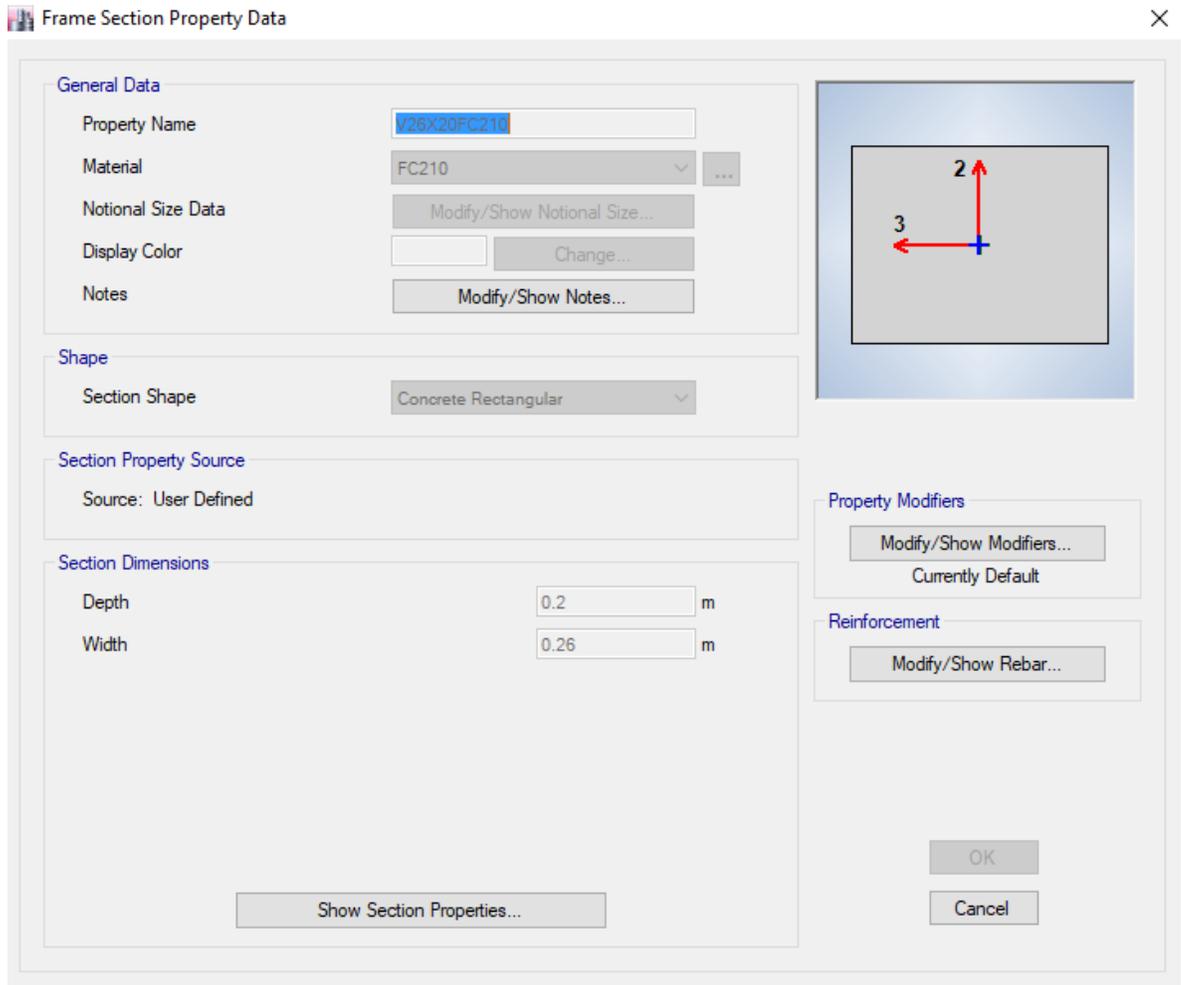
Figura 60: Viga solera

Como parte del reforzamiento, se definen vigas que confinan en la parte superior a la mampostería. Estas vigas tienen un ancho igual al de la mampostería y una altura que no supera los 20cm.

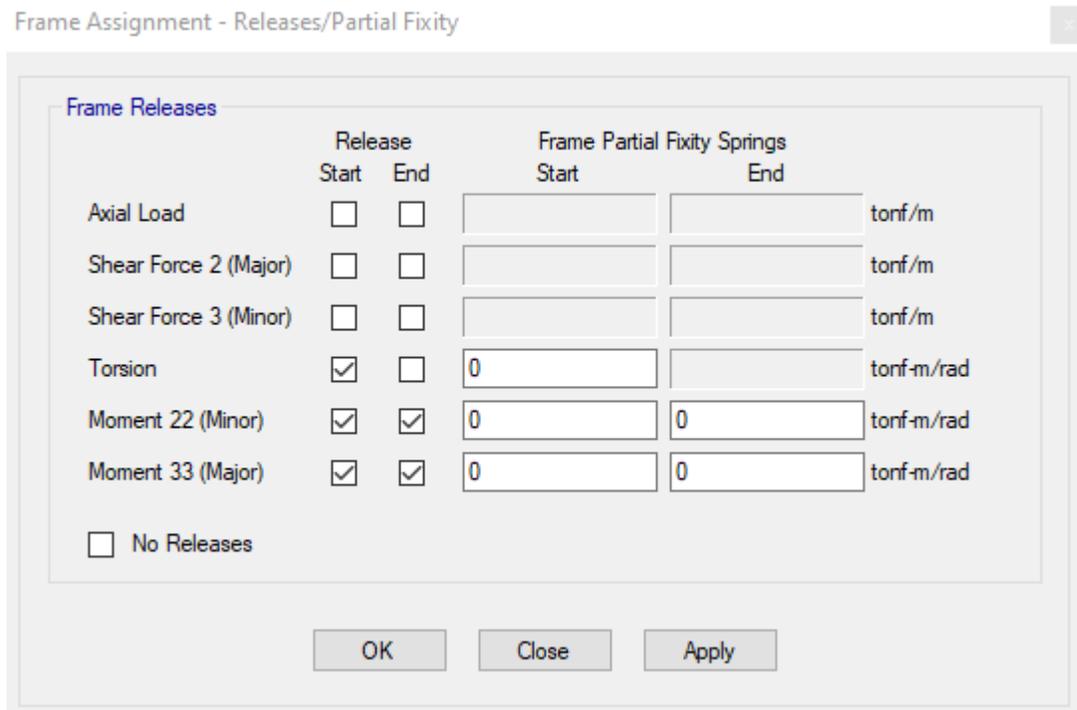
Figura 62: Liberación de restricciones

Se libera la restricción a momento de las diagonales, puesto que estos elementos solo trabajan a carga axial y no resisten flexión.

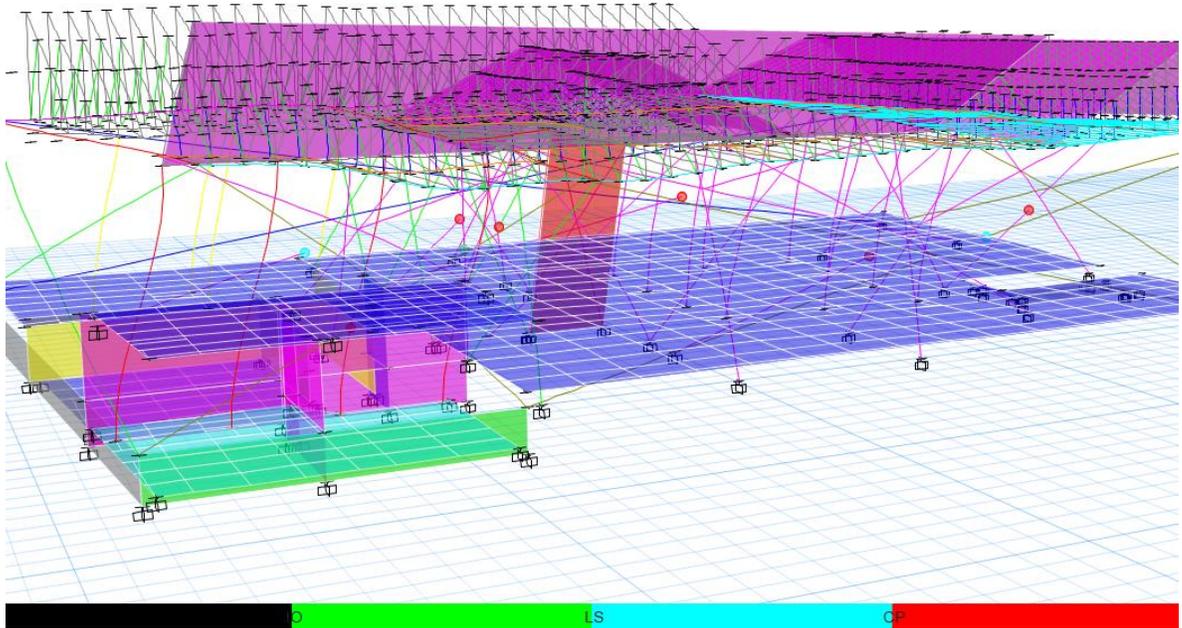
Figura 66: Análisis no lineal – dirección “X”

Las caídas de resistencia en la curva de capacidad muestran los instantes en que cada una mampostería falla.

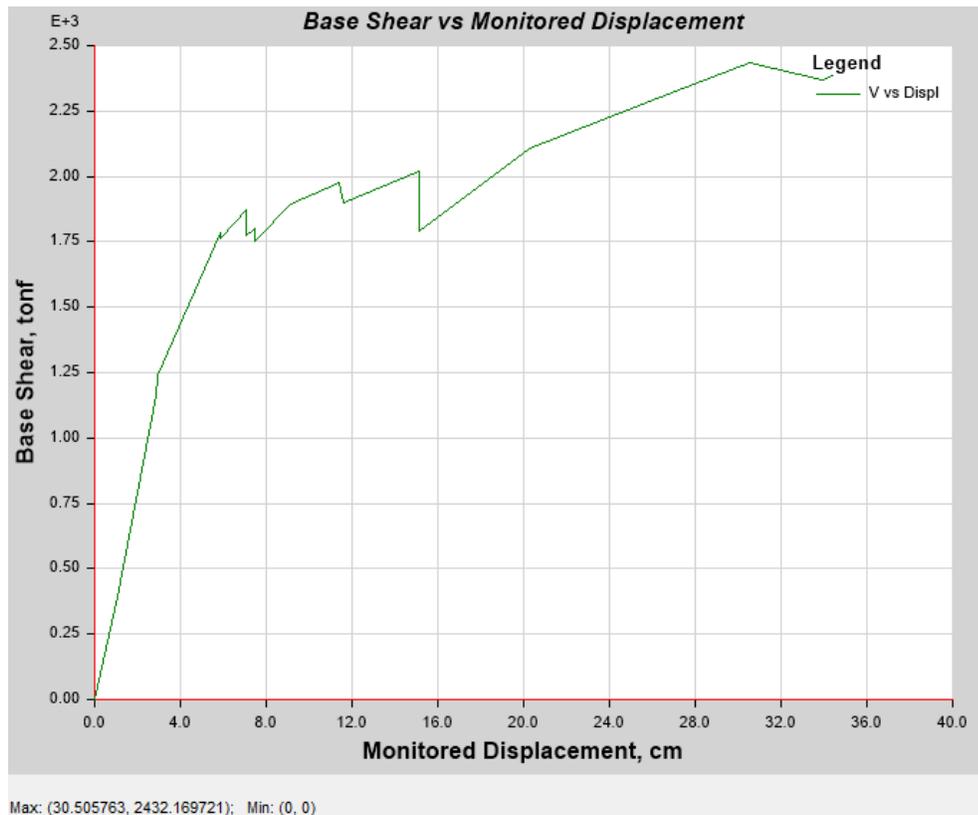
Figura 67: Curva a de capacidad en la dirección X

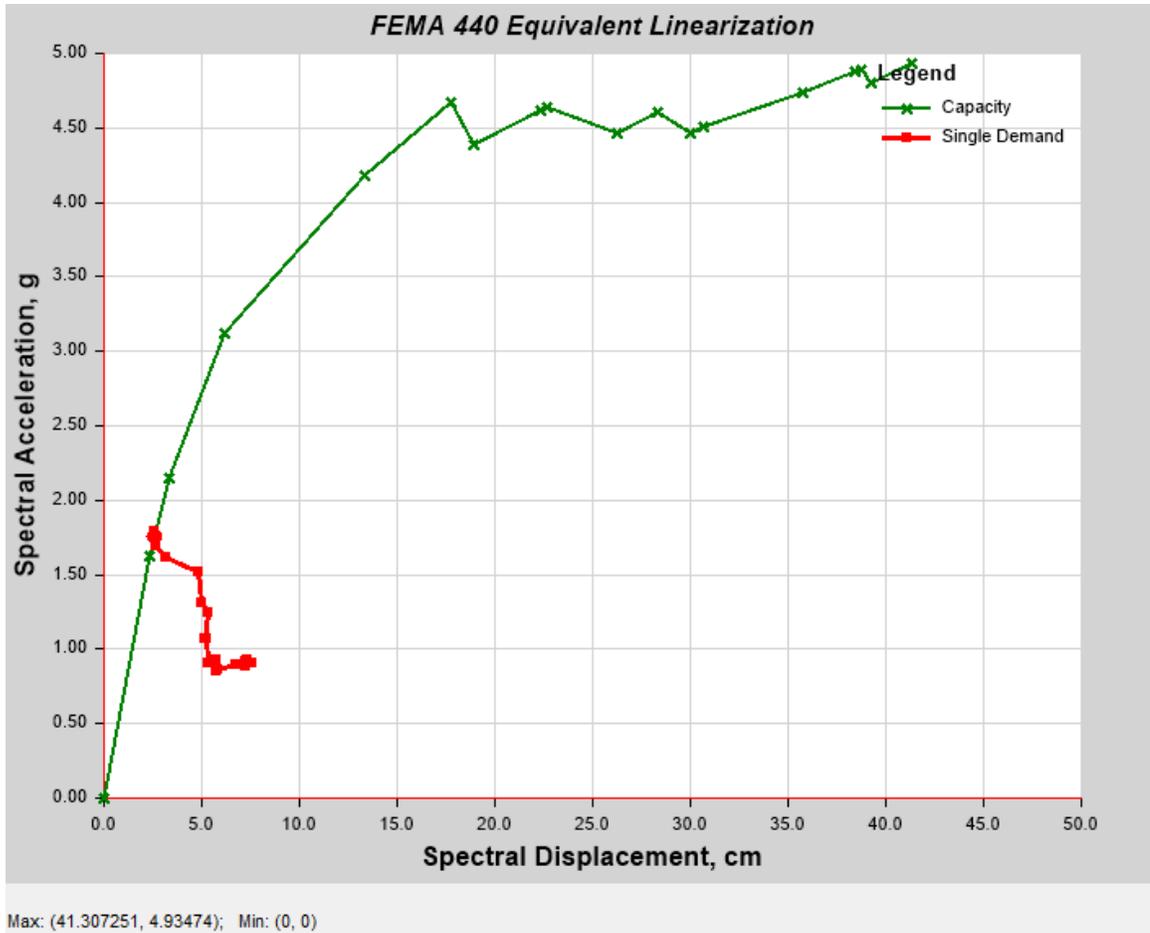
Figura 68: Espectro de capacidad y punto de desempeño (41.31 Ton; 4.93 cm)
