UNIVERSIDAD TÉCNICA DE AMBATO

Tema: “EVALUACIÓN PROBABILÍSTICA DEL RIESGO SÍSMICO EN EDIFICIOS PATRIMONIALES PARA REFORZAMIENTO CON ESTRUCTURAS METÁLICAS EN LA CIUDAD DE AMBATO”

Trabajo de Titulación Previo a la obtención del Grado Académico de Magister en
Ingeniería Civil con Mención en Estructuras Metálicas

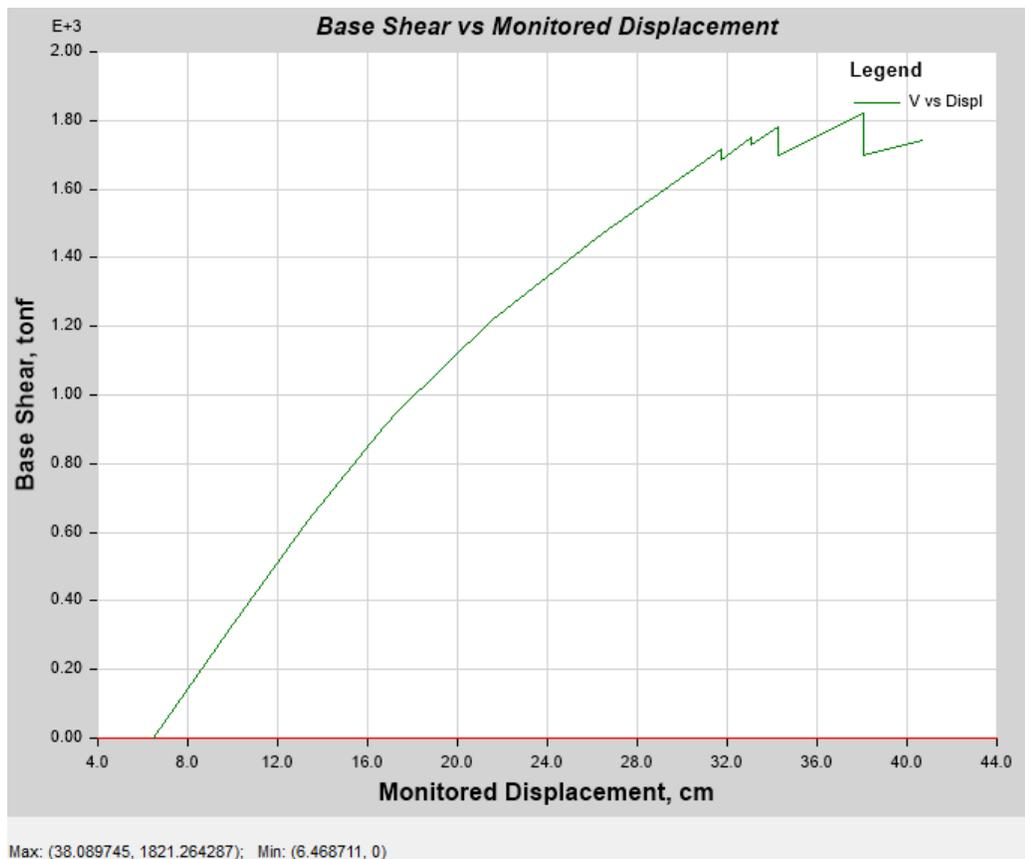
Figura 70: Curva a de capacidad en la dirección Y

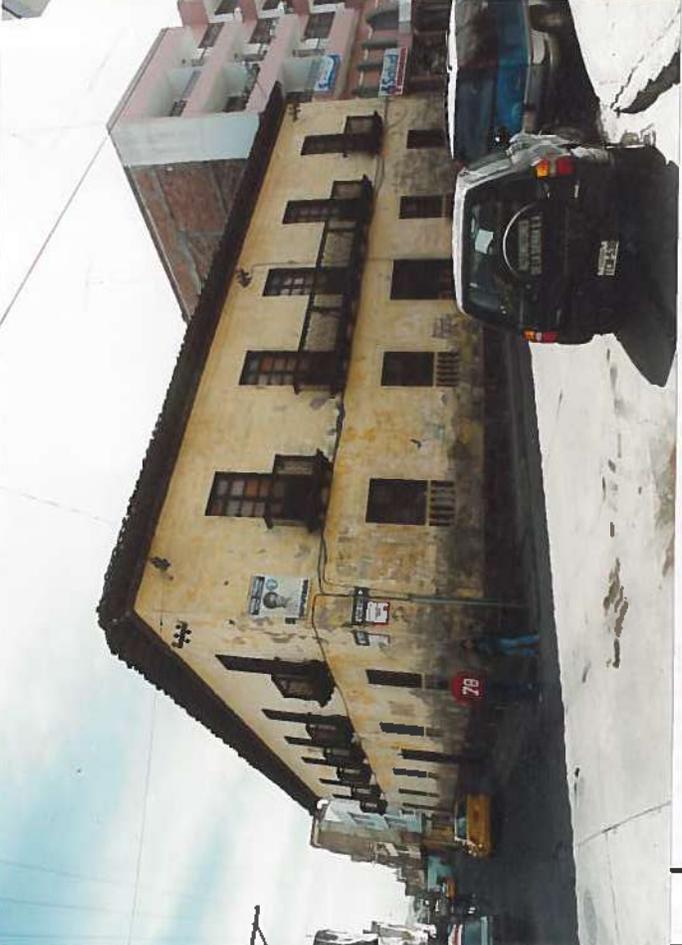
B) ESTRUCTURA Cimiento: Piedra Paredes: Piedra pishilata Cubierta: Teja					
C) CARACTERÍSTICAS RELEVANTES Interior: ----- Exterior: -----					
D) ESTADO DE CONSERVACIÓN Cubierta: REGULAR Estructura: REGULAR Elementos: MALO Mantenimiento: MALO

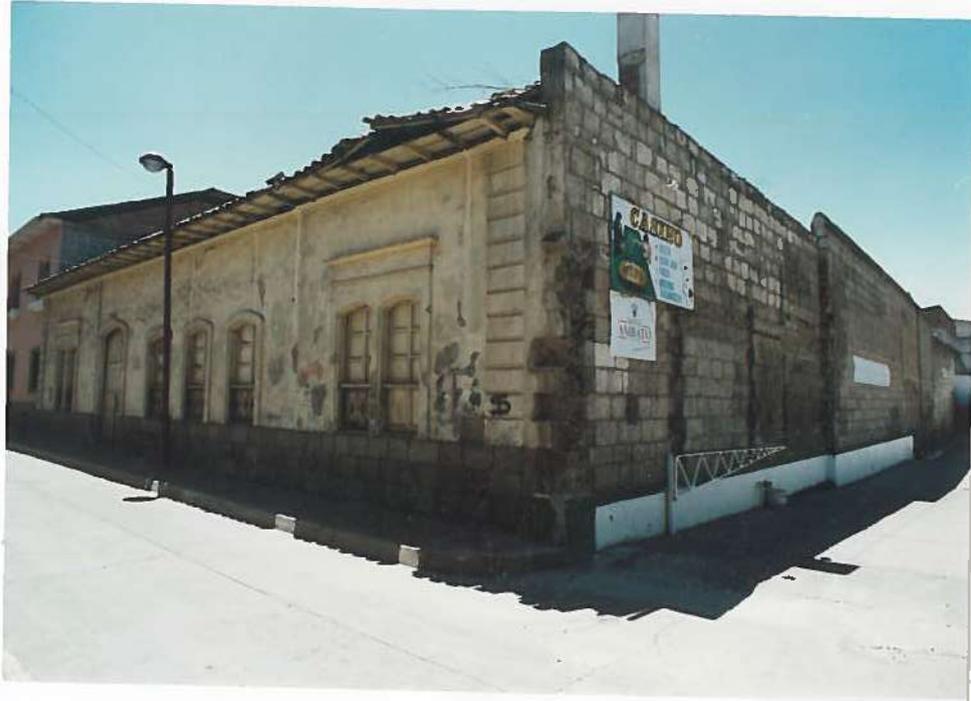
La presente fotografía aparte de recoger la expresión de la fachada con todos sus elementos compositivos, muestra en primer plano lo que posiblemente sea el resultado de un derrocamiento por lo cual se ha recurrido a un muro que cierra el daño y evita que el hastial de la casa pueda colapsar, en el interior se tiene la edificación moderna de un hotel que por su importancia debería adecentar la presencia de esta pared.

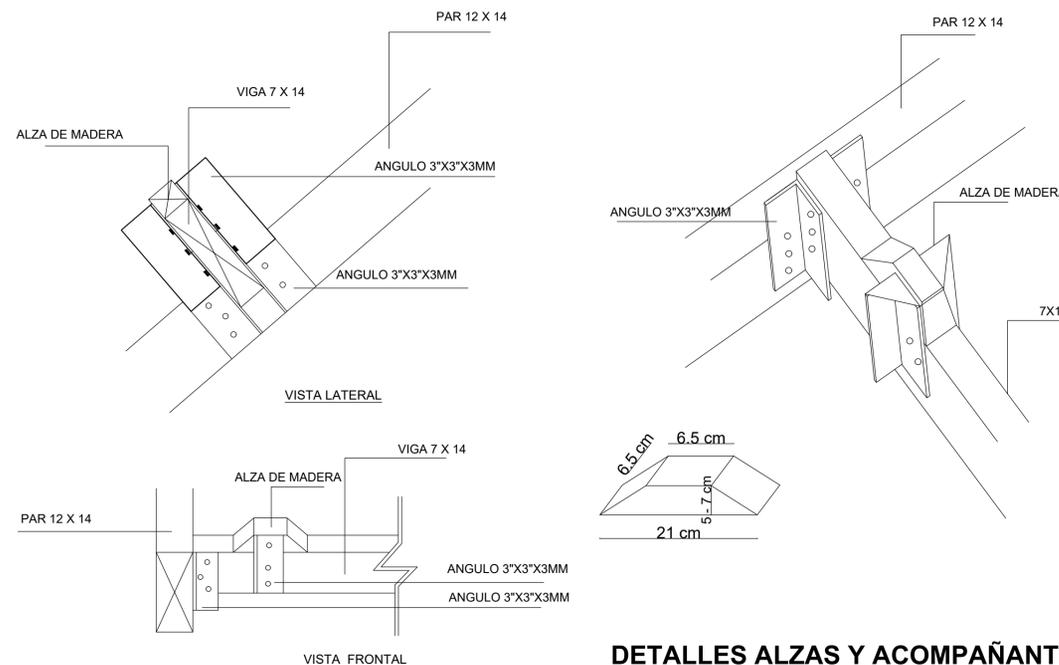
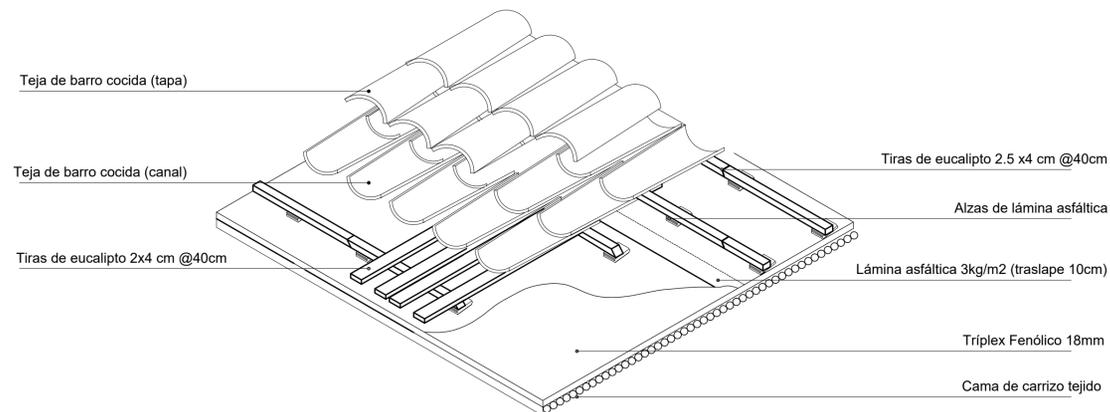
DETALLES ALZAS Y ACOMPAÑANTES
esc. S/E

Nota: Los ensamblajes de las tiras longitudinales deberán estar alternados para evitar zonas de falla
