UNIVERSIDAD TÉCNICA DE AMBATO
FACULTAD DE INGENIERÍA CIVIL Y MECÁNICA
CARRERA DE INGENIERÍA CIVIL

**TRABAJO TÉCNICO PREVIO A LA OBTENCIÓN DEL TÍTULO DE
INGENIERA CIVIL**

**“PROPUESTA DE REHABILITACIÓN DEL PAVIMENTO DE LA VÍA
SALASAKA CENTRO KM 0+000 HASTA HUASALATA KM 4+000 DEL
CANTÓN PELILEO PROVINCIA DE TUNGURAHUA”**

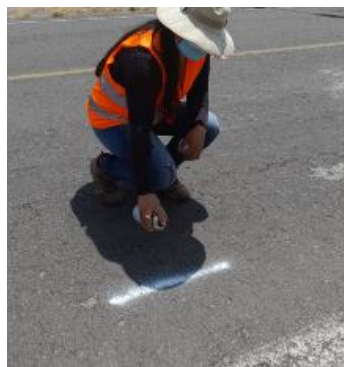
Figura 3: Distancia del borde del pavimento a 0,90 m.

-Tener trazada la calzada para obtener las lecturas de deflexiones. Los puntos estarán señalados con un aerosol blanco ubicado a una distancia del borde de la berma del pavimento igual a 0,90 m [13].

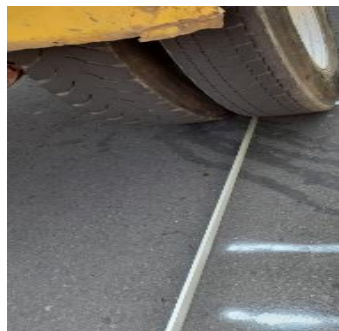
Figura 4: Guía vertical esté en medio de las llantas traseras

-La rueda externa deberá estar sobre el punto ya trazado con el aerosol blanco, se ubicará entre ambas llantas. Para la correcta ubicación se puede colocar en la parte trasera externa de la volqueta una guía vertical en relación con el eje de carga; deslizándola poco a poco, se hace que coincida la guía vertical con la línea transversal, de tal forma que el punto que quede en medio de las llantas y que coincida con el eje vertical del centro de gravedad del conjunto para toda esta operación es aceptable una tolerancia en el rango de 3 pulgadas alrededor del punto [13].

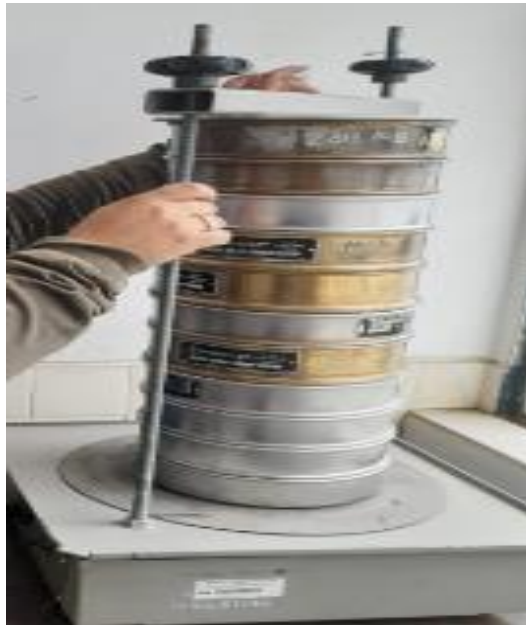
Figura 7: Tamices redondos

Estos porcentajes retenidos se calculan de forma simultánea y acumulativa, en cada grilla, pues con esta última se traza una gráfica de los valores del tamaño de partícula [16].

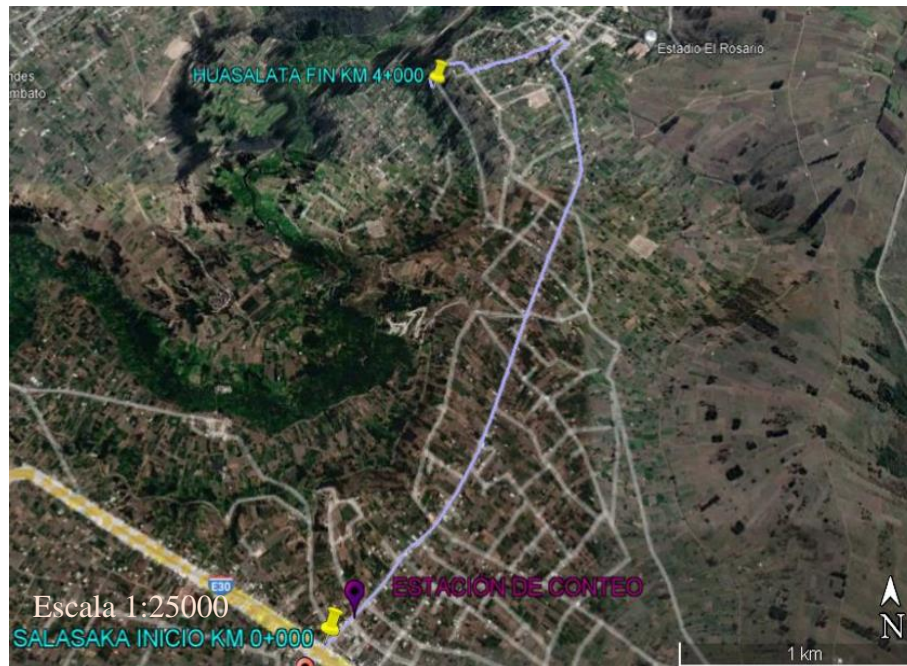
Figura 10: Estación del conteo vehicular

En el Anexo A se puede observar el conteo vehicular manual de los siete días.

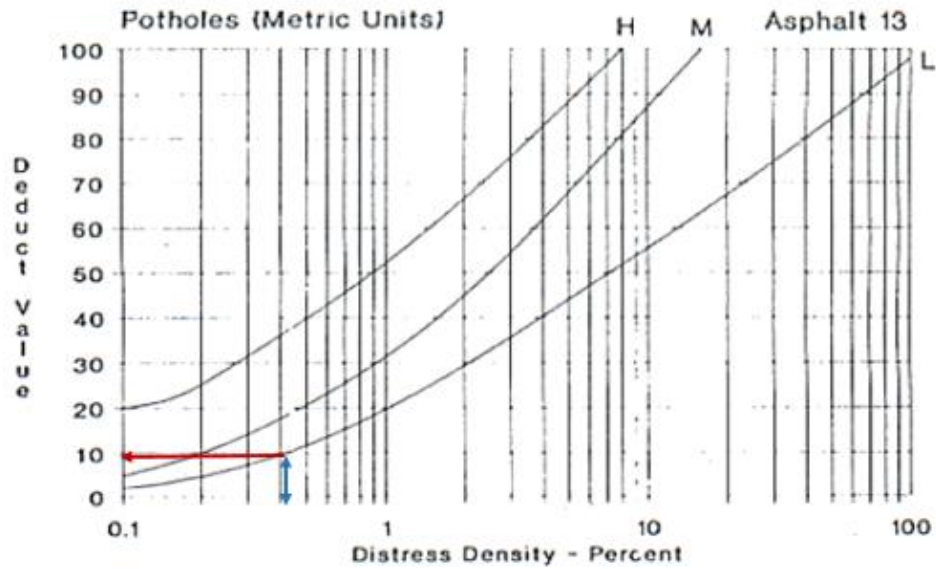
Figura 14: Curva de corrección de los valores deducidos de la falla de huecos

VD_{Falla13}=9

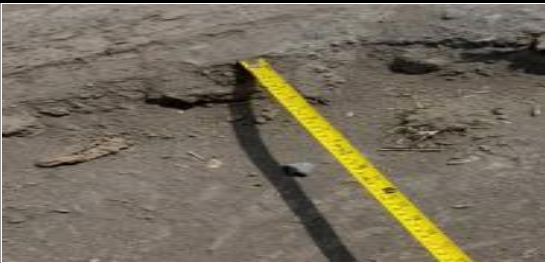
4. Abultamiento y hundimientos (m)				FALLA ESTRUCTURAL:

0+000	0+032	0,79 m	Los abultamientos y hundimientos se originan por algunos factores como: Crecimiento de lentes de hielo, infiltración y elevación del material en una grieta en combinación con las cargas de tránsito	Reciclado (fresado) en frío. Parcheo profundo o parcial. sobrecarpeta

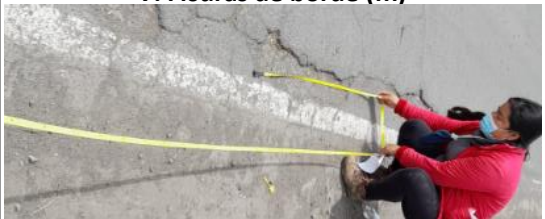
7. Fisuras de borde (m)				FALLA SUPERFICIAL:

0+288	0+320	3,55 m	Se origina por las cargas de tránsito y debilitamiento, debido a condiciones climáticas, de la base o de la subrasante cercanas al borde del pavimento.	Se debe realizar un sellado de grietas y parcheo parcial-profundo.

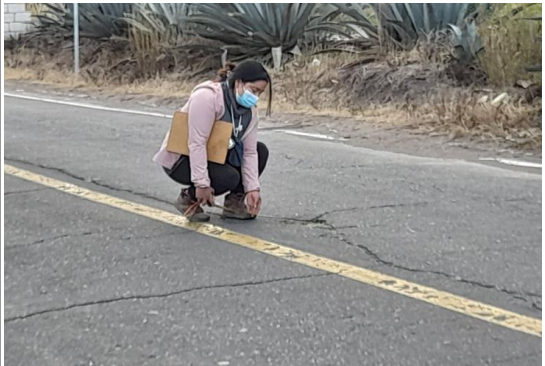
10. Fisuras longitudinales y transv. (m)	0+288	0+320	3 m	FALLA SUPERFICIAL:

0+800	0+832	11,3 m	Una junta de carril del pavimento pobremente construida, contracción del asfalto por bajas temperaturas, endurecimiento del asfalto. Una grieta de reflexión causada por el agrietamiento bajo la capa de base.	Se debe rellenar las grietas > que 3 mm con concreto asfáltico o parcheo parcial
	1+056	1+088	10,5 m		
	1+312	1+344	3m		
	1+568	1+600	9,8 m		
	1+824	1+856	7,4 m		
	2+080	2+112	9 m		
	2+336	2+368	2,4 m		
	2+592	2+624	14,5 m		
	3+360	3+392	18 m		
3+872	3+904	7 m

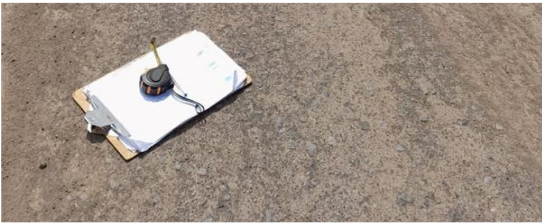
<p>12. Pulimiento de agregados (m2)</p>

3+616	3+648	30 m2	<p>FALLA SUPERFICIAL:</p>	<p>Tratamiento superficial. Sobrecarpeta. Fresado y sobrecarpeta</p>
	3+872	3+904	8 m2	<p>Es causado por la repetición de cargas de tránsito, cuando la cantidad de agregado que está sobre la superficie es pequeña, la textura del pavimento no contribuye de manera significativa a reducir la velocidad del vehículo</p>	
<p>13. Huecos (u)</p>

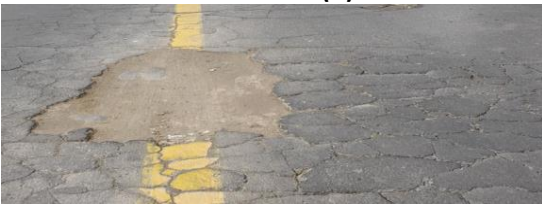
0+544	0+576	1 u	<p>FALLA EXTRACTURAL:</p>	<p>Realizar un parcheo parcial o parcheo profundo</p>
	1+056	1+088	1 u	<p>Se produce cuando el tráfico arranca pequeños pedazos de la superficie del pavimento. La desintegración del pavimento progresa debido a mezclas pobres en la superficie, puntos débiles de la base o subrasante.</p>	
	1+824	1+856	1 u		
	2+592	2+624	1 u		
	2+848	2+880	1 u		
	3+616	3+648	1 u

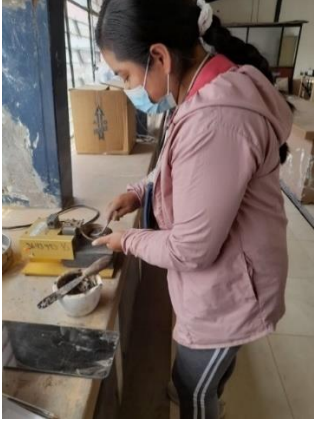
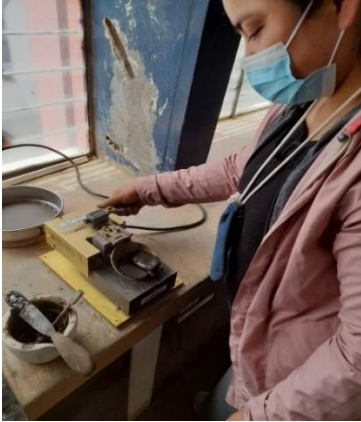
<p>ANEXO FOTOGRÁFICO</p>		
<p>1.Hacer un espacio con el ranurador</p>	<p>2.-Dar los golpes hasta que se una la muestra</p>

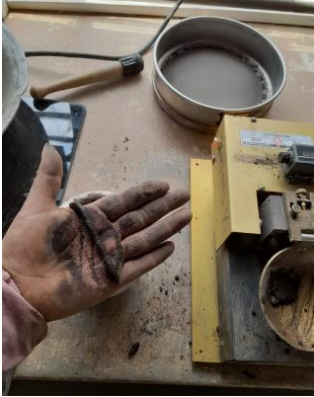
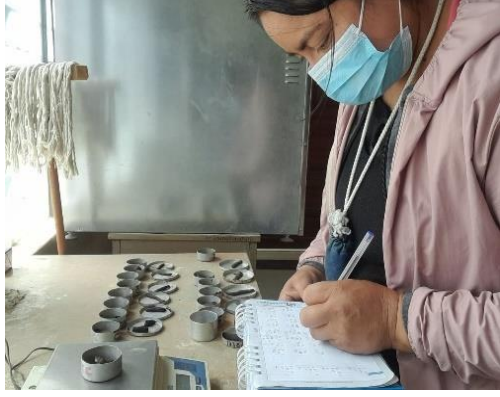
<p>3.-Realizar rollitos</p>	<p>4.-Pesar las muestras</p>

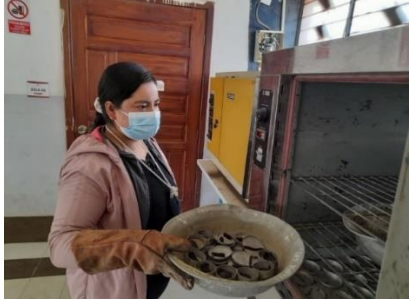
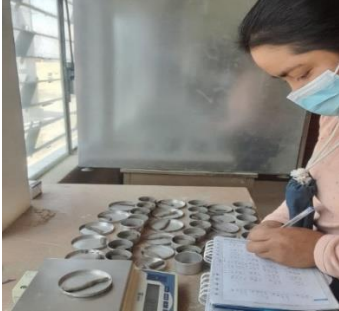
<p>5.-Llevar al horno previamente identificado</p>	<p>6.-Pesar als muestrars secas</p>
