**UNIVERSIDAD TÉCNICA DE AMBATO**  
**FACULTAD DE INGENIERÍA CIVIL Y MECÁNICA**  
**CARRERA DE INGENIERÍA CIVIL**

**PROYECTO TÉCNICO PREVIO A LA OBTENCIÓN DEL TÍTULO DE  
INGENIERO CIVIL**

**“ELABORACIÓN DE UN PROCESO DE CONSERVACIÓN DE LA  
ESTRUCTURA DEL PAVIMENTO DE LA VÍA CAMINO REAL (NORTE) EN  
EL TRAMO KM 0+000 HASTA KM 3+800 DEL CANTÓN AMBATO,  
PROVINCIA DE TUNGURAHUA”**

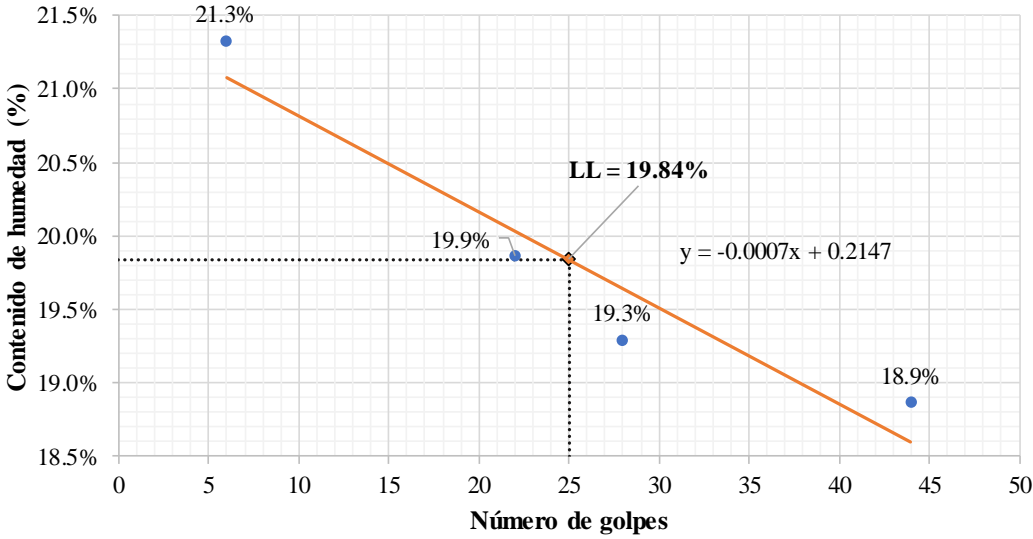
<b>LÍMITES DE ATTERBERG</b>								
<b>ESPECIFICACIONES</b>								
Norma: ASTM D4318			Muestra N.º 1			Abscisa: 0+500		
<b>LÍMITE LÍQUIDO</b>								
Recipiente N.º	31	65	23	18	37	12	10	8
Peso recipiente (Wr) (gr)	11.334	10.857	11.126	11.503	12.773	10.975	10.986	11.392
Recipiente + peso húmedo (gr)	19.667	20.662	21.787	20.491	21.524	20.642	20.475	23.654
Recipiente + peso seco (Wr+Ws) (gr)	18.202	18.939	20.003	19.016	20.11	19.077	18.977	21.697
Peso del agua (Ww) (gr)	1.465	1.723	1.784	1.475	1.414	1.565	1.498	1.957
Peso suelo seco (Ws) (gr)	6.868	8.082	8.877	7.513	7.337	8.102	7.991	10.305
Contenido de humedad (w%)	21.33%	21.32%	20.10%	19.63%	19.27%	19.32%	18.75%	18.99%
w% Promedio	21.32%		19.86%		19.29%		18.87%	
Número de golpes	6		22		28		44	
<b>GRÁFICO LÍMITE LÍQUIDO</b>

<b>Límite Líquido (LL)</b>					<b>19.84%</b>			
<b>LÍMITE PLÁSTICO</b>								
Recipiente N.º	2M	15	11	6E	55			
Peso recipiente (Wr) (gr)	10.619	10.662	10.675	10.700	6.160			
Recipiente + peso húmedo (gr)	11.008	11.037	11.063	11.282	6.600			
Recipiente + peso seco (Wr+Ws) (gr)	10.947	10.977	11.002	11.187	6.529			
Peso del agua (Ww) (gr)	0.061	0.06	0.061	0.095	0.071			
Peso suelo seco (Ws) (gr)	0.328	0.315	0.327	0.487	0.369			
Contenido de humedad (w% = 100*Ww/Ws)	18.60%	19.05%	18.65%	19.51%	19.24%			
w% Promedio (LP)						<b>19.01%</b>		
IP = LL - LP						<b>0.83%</b>

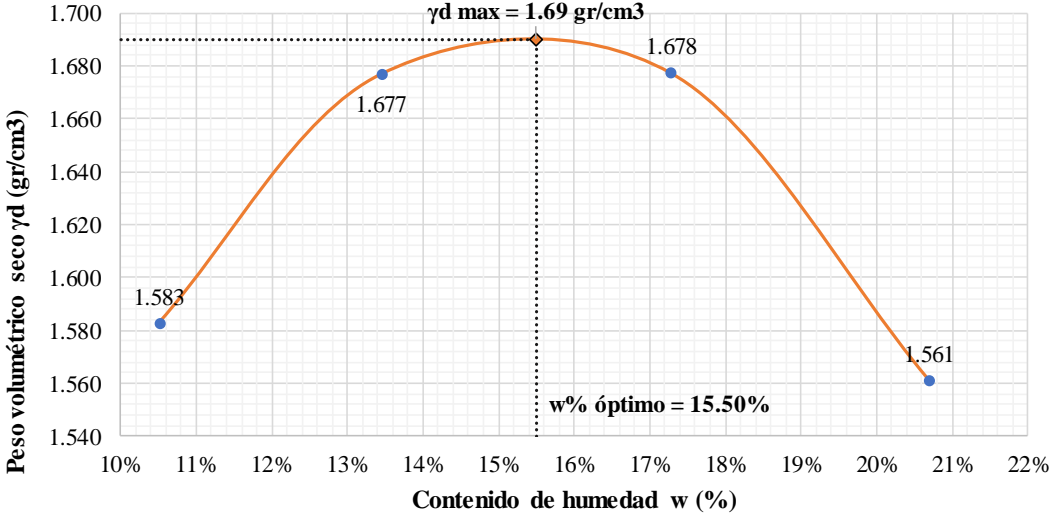
<p>The graph plots dry density (<math>\gamma_d</math>) in gr/cm<sup>3</sup> on the y-axis (ranging from 1.540 to 1.700) against moisture content (w) in % on the x-axis (ranging from 10% to 22%). A smooth curve is drawn through the data points. The peak of the curve is marked with a diamond and labeled <math>\gamma_d \text{ max} = 1.69 \text{ gr/cm}^3</math>. A vertical dashed line from this peak to the x-axis is labeled <math>w\% \text{ óptimo} = 15.50\%</math>. The data points are labeled with their <math>\gamma_d</math> values: 1.583 at approximately 10.5% w, 1.677 at approximately 13.5% w, 1.678 at approximately 17.3% w, and 1.561 at approximately 20.7% w.</p>

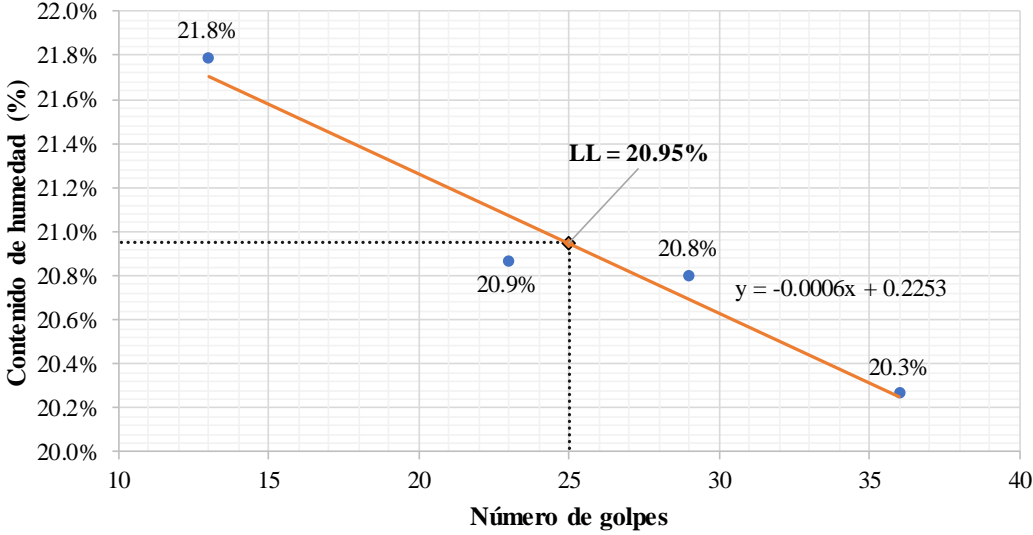
<p>El gráfico muestra el contenido de humedad (%) en el eje Y (rango de 20.0% a 22.0%) frente al número de golpes en el eje X (rango de 10 a 40). Se han trazado cinco puntos de datos: (13, 21.8%), (23, 20.9%), (29, 20.8%), (36, 20.3%) y un punto de intersección de la línea de tendencia con una línea horizontal que indica el Límite Líquido (LL) = 20.95%.</p>									
<b>Límite Líquido (LL)</b>					<b>20.95%</b>				
<b>LÍMITE PLÁSTICO</b>									
Recipiente N.º	56	12	29	15	7				
Peso recipiente (Wr) (gr)	7.438	7.452	7.479	7.443	7.390				
Recipiente + peso húmedo (gr)	7.661	7.76	7.862	7.708	7.596				
Recipiente + peso seco (Wr+Ws) (gr)	7.624	7.709	7.798	7.664	7.561				
Peso del agua (Ww) (gr)	0.037	0.051	0.064	0.044	0.035				
Peso suelo seco (Ws) (gr)	0.186	0.257	0.319	0.221	0.171				
Contenido de humedad (w% = 100*Ww/Ws)	19.89%	19.84%	20.06%	19.91%	20.47%				
w% Promedio (LP)						<b>20.04%</b>

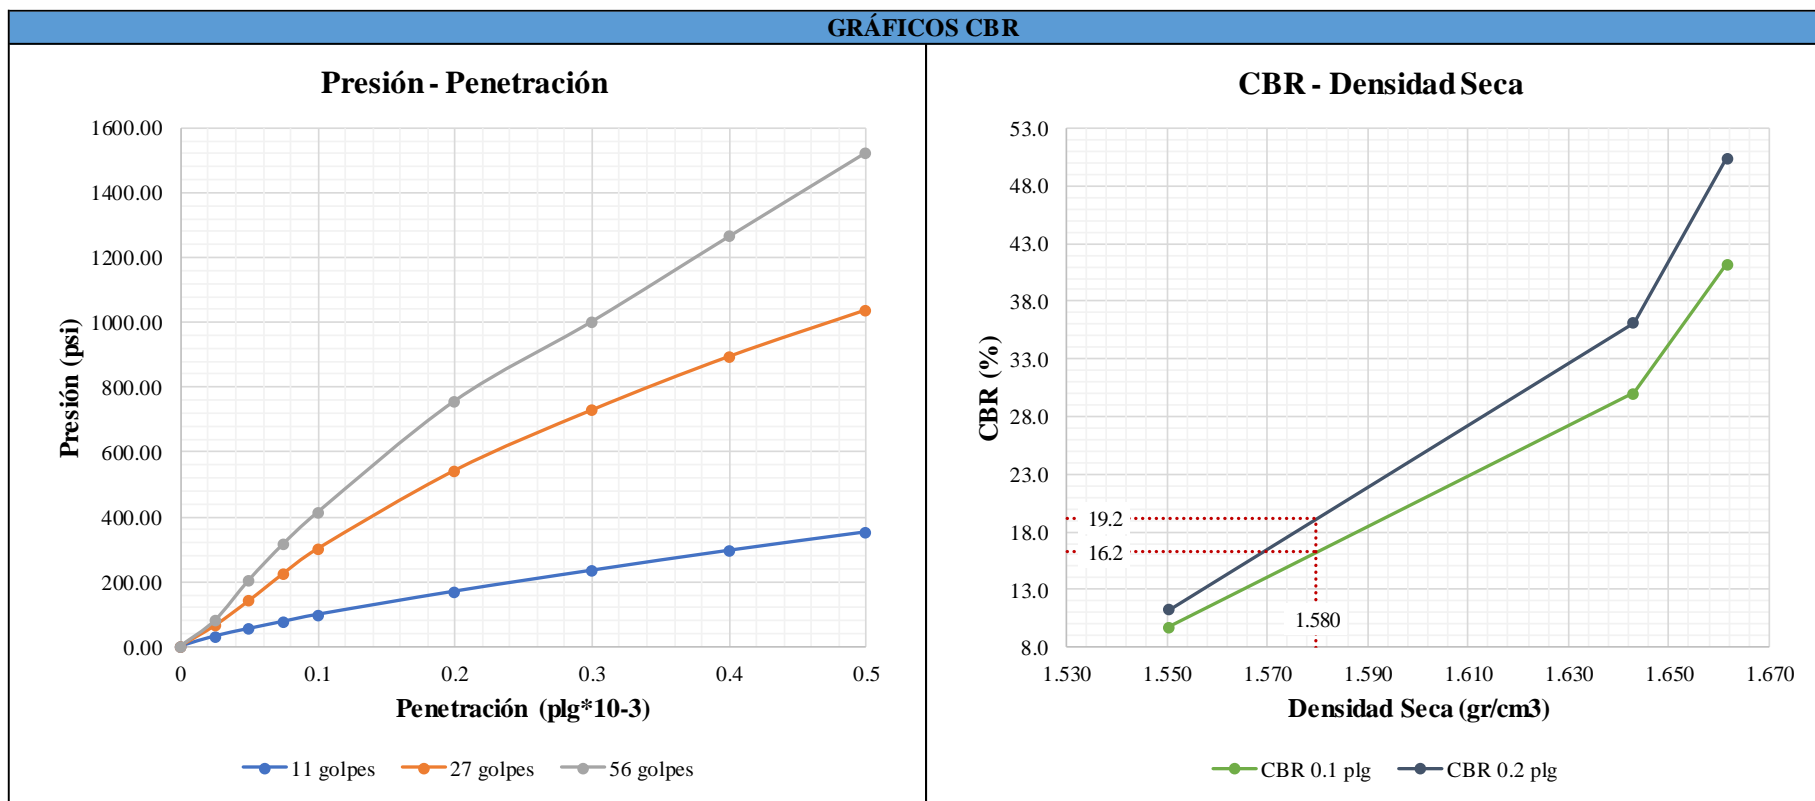
C2-5.2. Gráficos CBR, muestra 2.

<b>Densidad Seca Máxima (gr/cm<sup>3</sup>)</b>	1.663
<b>95% de DSM (gr/cm<sup>3</sup>)</b>	1.580
<b>CBR MAYOR</b>	<b>19.2%</b>

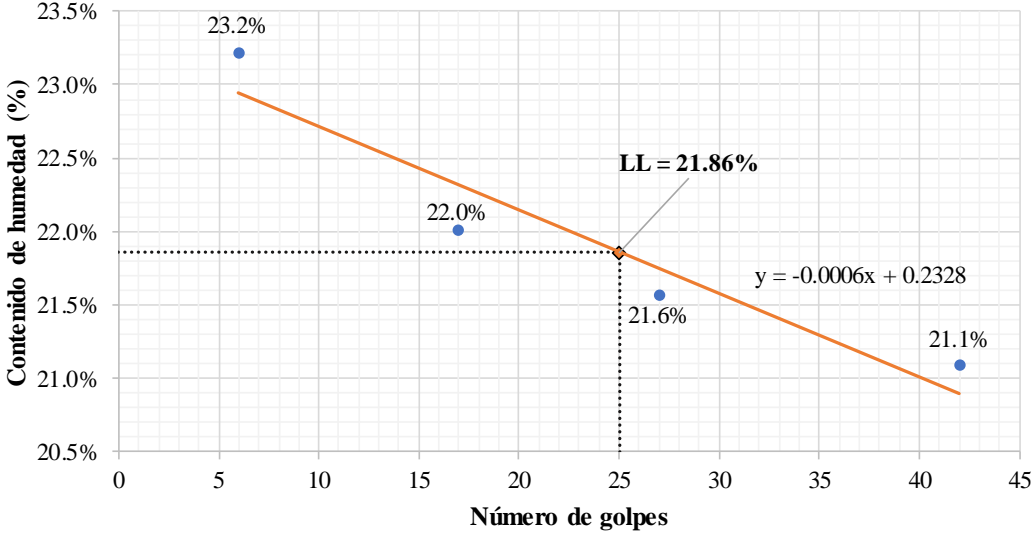
<p>El gráfico muestra la relación entre el número de golpes (eje X) y el contenido de humedad en porcentaje (eje Y). Se han plotado los siguientes puntos: (6, 23.2%), (17, 22.0%), (27, 21.6%), (42, 21.1%). Una línea de tendencia se ajusta a los datos con la ecuación <math>y = -0.0006x + 0.2328</math>. El Límite Líquido (LL) se determina como el contenido de humedad correspondiente a 25 golpes, resultando en <math>LL = 21.86\%</math>.</p>								
<b>Límite Líquido (LL)</b>					<b>21.86%</b>			
<b>LÍMITE PLÁSTICO</b>								
Recipiente N.º	2M	15	11	6E	55			
Peso recipiente (Wr) (gr)	10.618	10.659	10.674	10.697	6.158			
Recipiente + peso húmedo (gr)	10.865	10.891	11.026	10.937	6.451			
Recipiente + peso seco (Wr+Ws) (gr)	10.822	10.85	10.967	10.895	6.399			
Peso del agua (Ww) (gr)	0.043	0.041	0.059	0.042	0.052			
Peso suelo seco (Ws) (gr)	0.204	0.191	0.293	0.198	0.241			
Contenido de humedad (w% = 100*Ww/Ws)	21.08%	21.47%	20.14%	21.21%	21.58%

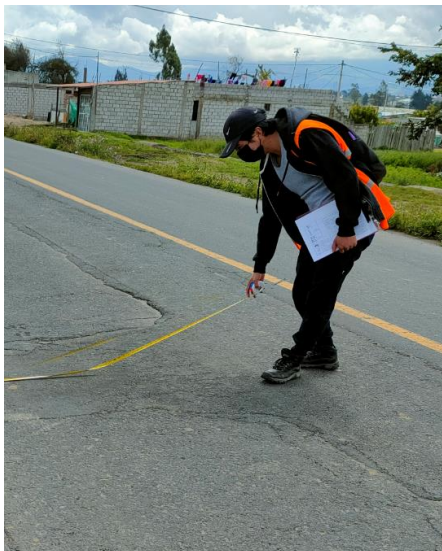
**Fotografía 3:** Registro de dimensiones de las fallas del pavimento.

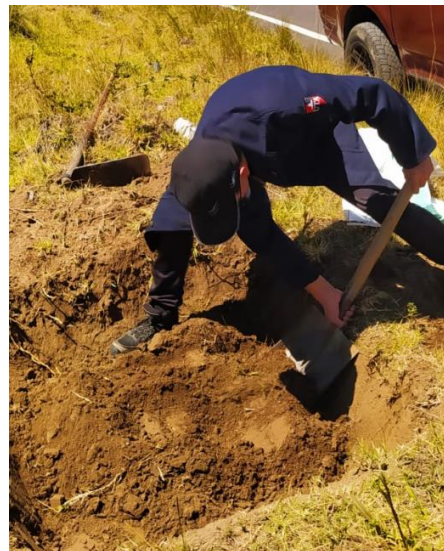
**Fotografía 4:** Excavación de calicatas para extracción de muestras alteradas del suelo.

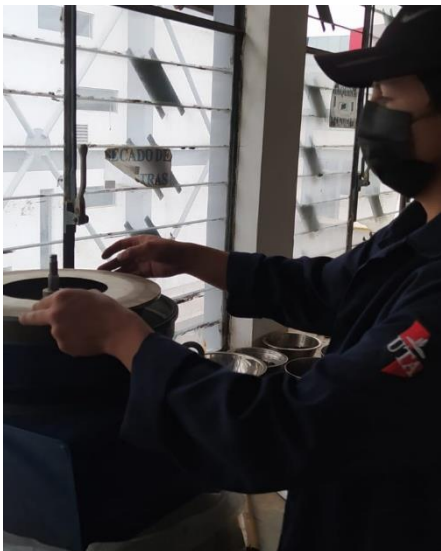
**Fotografía 11:** Colocación del filtro en la máquina centrifugadora para extracción de asfalto.

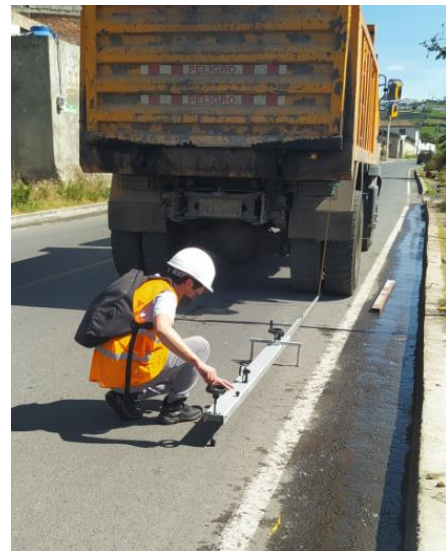
**Fotografía 12:** Medición de deflexiones del pavimento mediante el uso de la Viga Benkelman.
