UNIVERSIDAD TÉCNICA DE AMBATO
FACULTAD DE INGENIERÍA CIVIL Y MECÁNICA
CARRERA DE INGENIERÍA CIVIL

**TRABAJO EXPERIMENTAL PREVIO A LA OBTENCIÓN DEL TÍTULO
DE INGENIERA CIVIL**

**“EVALUACIÓN DE LAS VÍAS URBANAS EN EL CANTÓN AMBATO DEL
SECTOR COMPRENDIDO ENTRE AV. LOS GUAYTAMBOS, LAS
ILUSIONES, AV. RODRIGO PACHANO, MIRABELES Y AV. LOS
CAPULÍES”**

Marzo - 2023

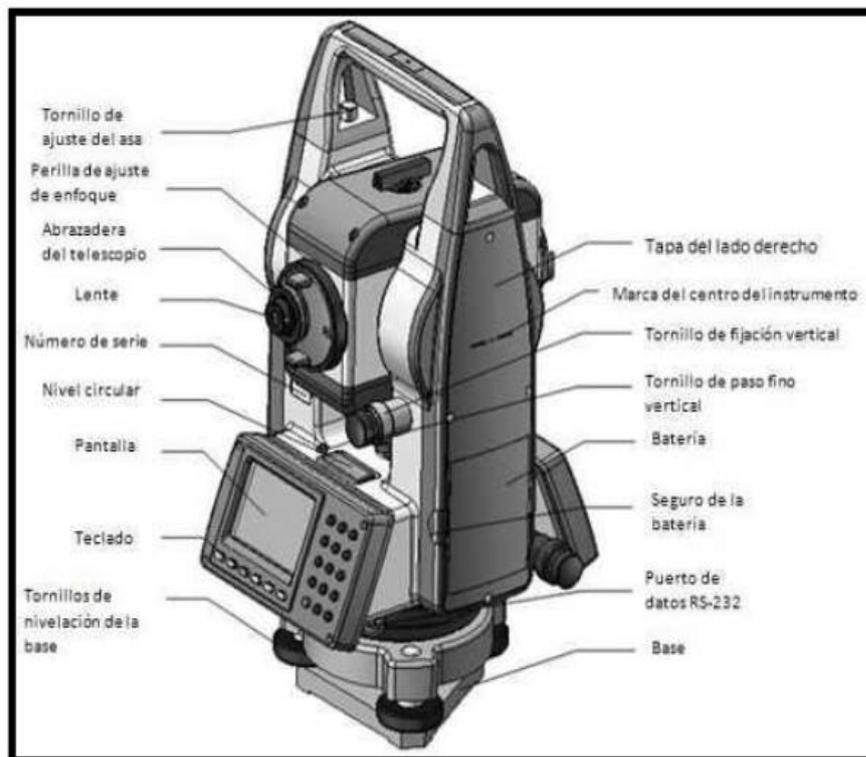
Fig. 1 Estación Total [14]

- Las hay sin prisma. - Integran tecnología de medición láser, que permite hacer mediciones sin necesidad de un prisma, es decir pueden medir directamente sobre casi cualquier superficie, su alcance está limitado hasta 300 metros, pero su alcance con prisma puede llegar a los 5000 metros, es muy útil para lugares de difícil acceso o para mediciones precisas como alineación de máquinas o control de deformaciones, etc. [14].

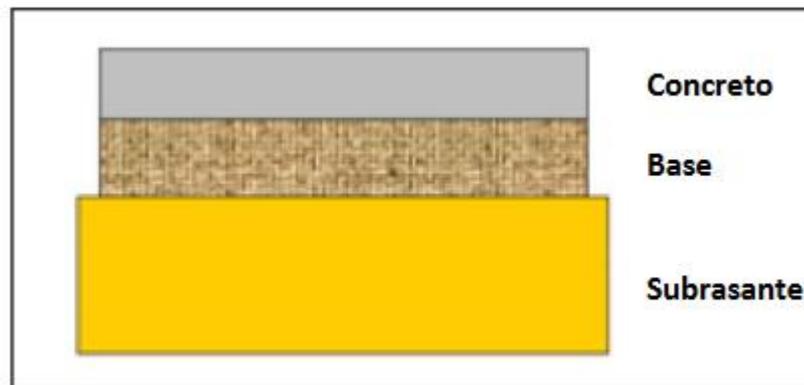
Fig. 2. Pavimentos Rígidos [16]

Formado por una losa de concreto Portland sobre una base, o la subrasante. Transmite directamente los esfuerzos al suelo en una forma minimizada, es auto resistente, y la cantidad de concreto debe ser controlada.

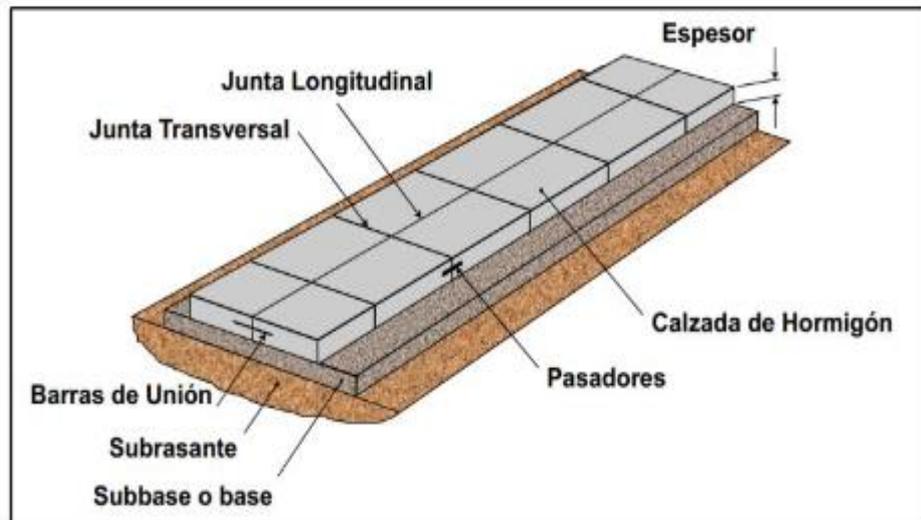
Fig. 3. Componentes del pavimento rígido [15].

- Subbase o base
- Subrasante
- Barras de unión
- Junta transversal
- Junta longitudinal

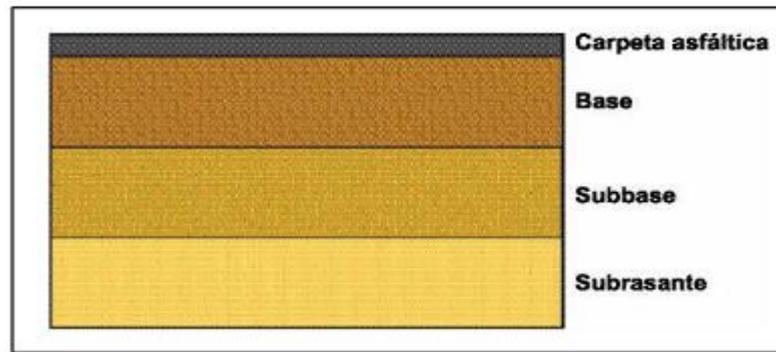
.Fig. 4 Pavimentos flexibles [11].

Pavimentos flexibles se denominan los que la estructura total del pavimento se deflacta o flexiona, un pavimento flexible se adapta a las cargas. Este tipo de pavimentos son de amplio uso en zonas de tráfico constante. Son aquellos elaborados con materiales asfálticos y granulares, se caracterizan por estar constituidos por una capa delgada de mezcla asfáltica construida sobre una capa granular de base y una subbase que descansan en una capa de suelo llamado subrasante [11].

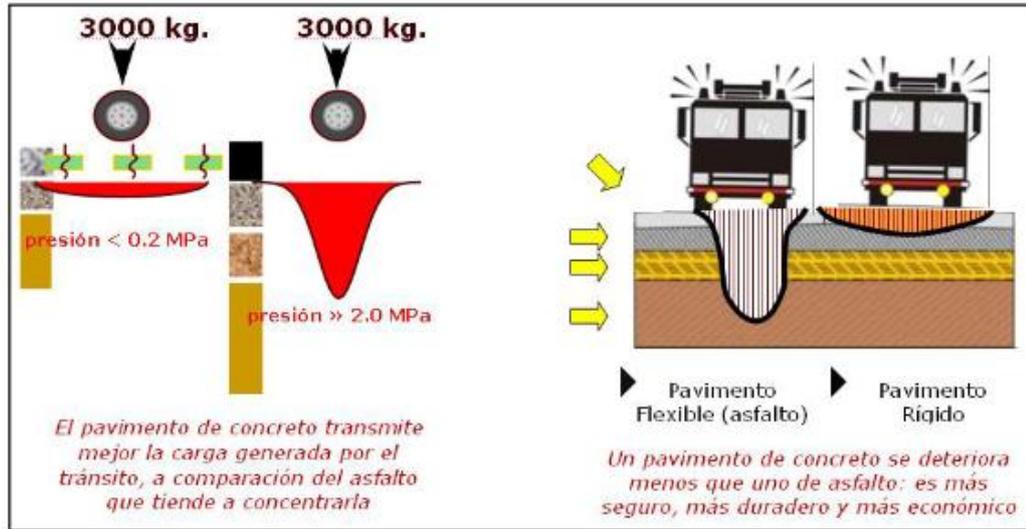
Fig. 5. Diferencias entre los tipos de pavimentos [15]

A continuación, se observa las diferencias entre los tipos de pavimentos:

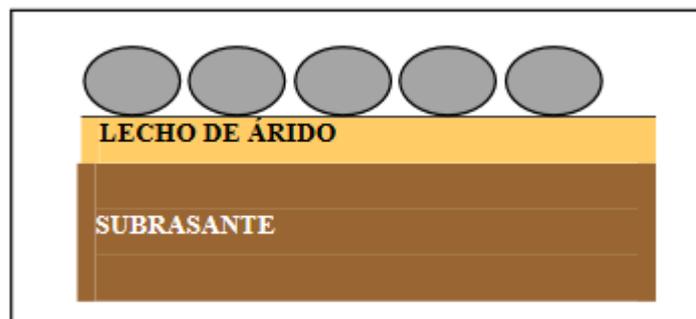
Fig. 6. Empedrado [17].

Este trabajo no deberá ser efectuado sobre una subrasante que tenga un valor de soporte CBR menor al 6%. La piedra partida o canto rodado deberá tener de 15 a 20 cm. de diámetro para las maestras y de 10 a 15 cm. de diámetro para el resto de la calzada y cunetas empedradas [17].

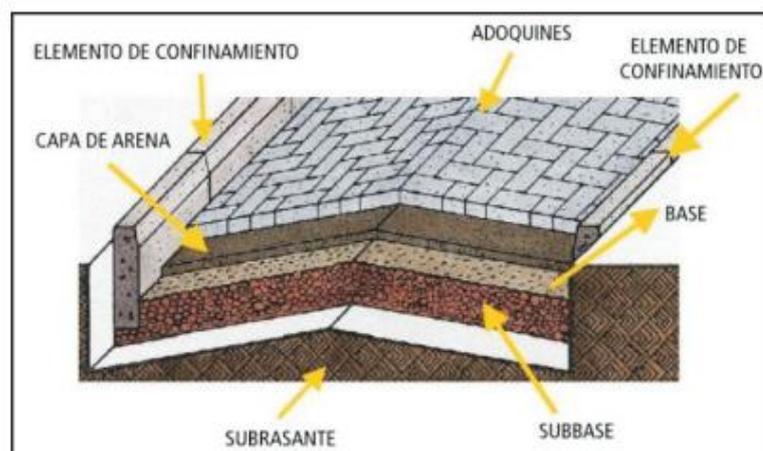
Fig. 7. Pavimento de adoquines [18].

Tradicionalmente, los adoquines se han colocado sobre una capa de arena y apoyada directamente sobre la explanada, siendo su finalidad corregir las irregularidades de la capa inmediatamente inferior, y las posibles variaciones en los espesores de los adoquines. Esta capa suele tener unos 5 cm de espesor tras la compactación de los adoquines, y desde un principio, se especifica que la arena no tuviera más de un 8% de finos. Normalmente, esta arena era la misma que se usaba para sellar las juntas entre los adoquines, aunque actualmente se usa otro tipo de arena para el sellado. Pero ahora mediante una serie de estudios se ha determinado la necesidad de incluir otras capas granulares para mejorar la estructura [16].

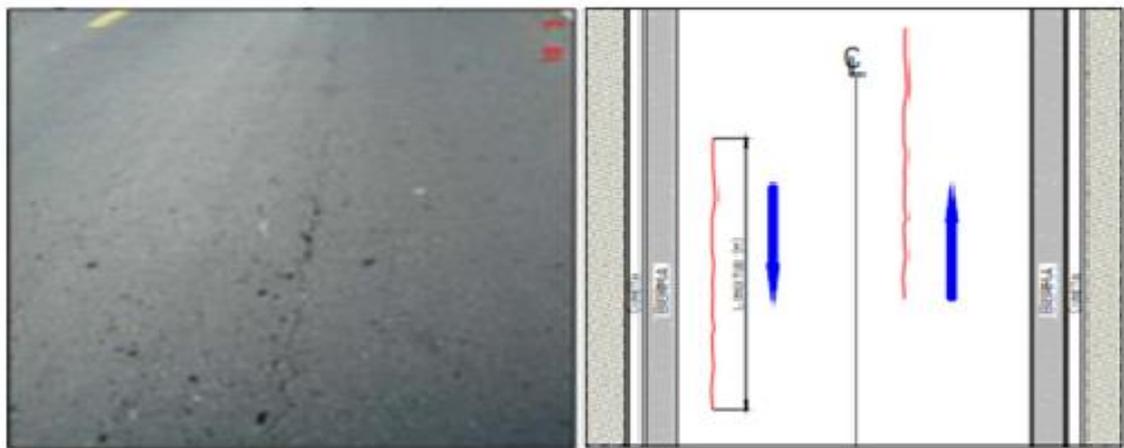
Fig. 10. Fisuras longitudinales [19].

Las fisuras son pequeñas grietas o discontinuidades en la carpeta asfáltica que pueden ser tanto transversales como paralelas a la dirección de los automóviles, son el claro indicio de la aparición de fuerzas de tensión y su posición de aparición son claves para determinar la causa que las origina.

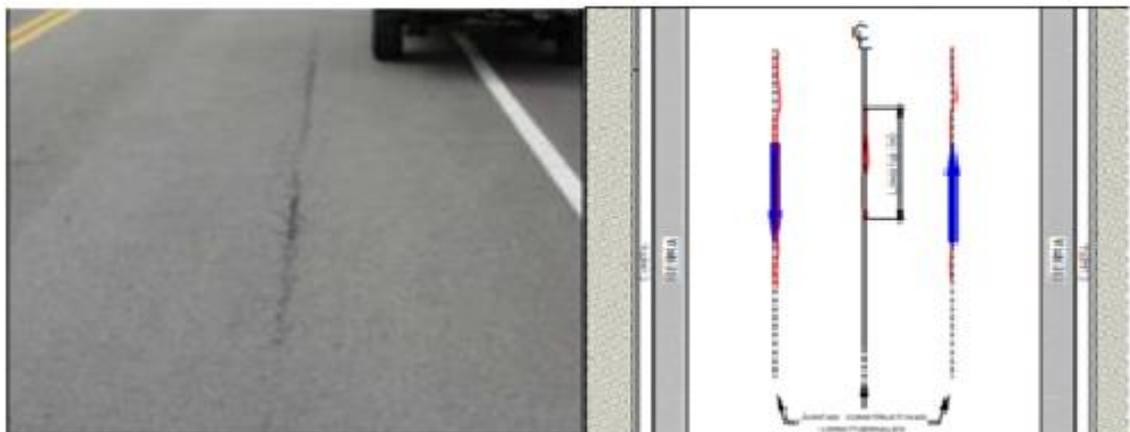
Fig. 11. Fisuras en juntas de construcción [19].

Corresponden a fisuras generadas por la mala ejecución de las juntas de construcción de la carpeta asfáltica generalmente localizadas entre dos etapas de colocación del pavimento asfáltico, pueden ser tanto transversales como longitudinales.

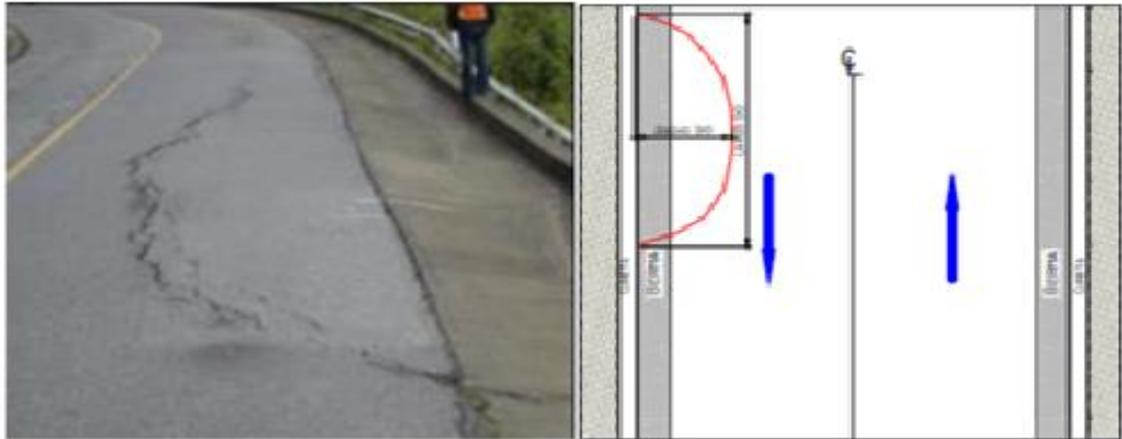
Fig. 12. Fisuras en media luna [19].

cuidado y entender que este tipo de daños se clasifican como daño por fisura en media luna y no como un hundimiento.

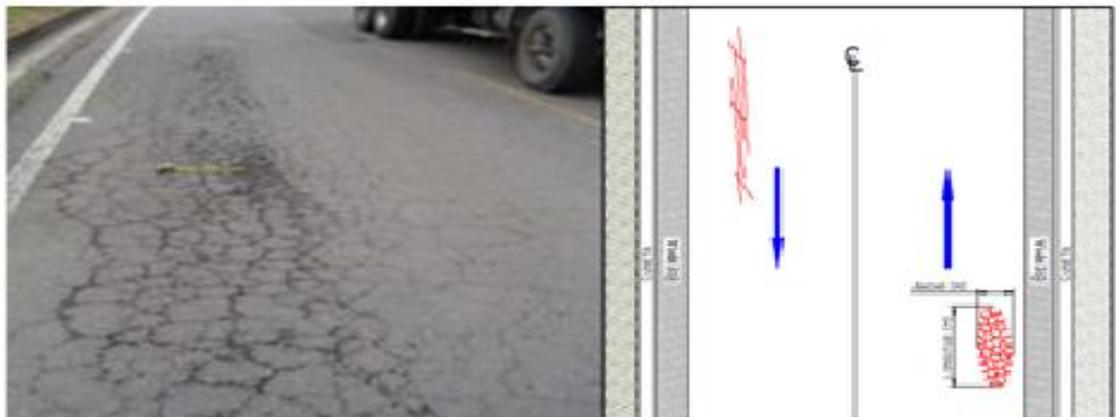
Fig. 13. Piel de cocodrilo [19].

Son fisuras interconectadas con patrones irregulares generalmente ubicadas en las zonas de repetición de cargas, las fisuras tienden a empezar en el fondo de la carpeta asfáltica ya que en esta zona los esfuerzos por tracción son mayores.

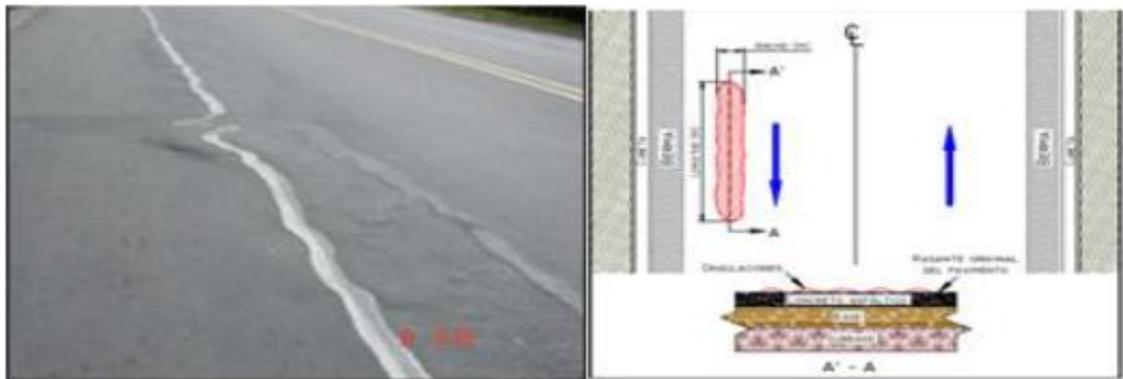
Fig. 14. Daño en forma de ondulación [19].

Este tipo de daño se caracteriza por la presencia de ondas en la superficie de la carpeta asfáltica, en su mayoría aparecen en dirección perpendicular a la de los vehículos, y presentan generalmente longitudes entre crestas menores a 1.0 metro.

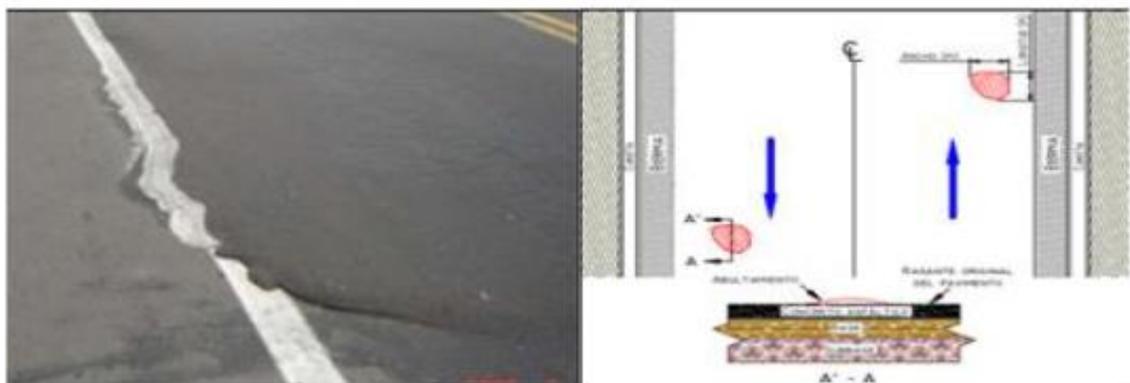
Fig. 15. Daño por abultamiento [19].

Este deterioro se presenta como el abultamiento o las prominencias presentadas en la superficie del pavimento, pueden presentarse de manera brusca en pequeñas secciones o paulatinamente en secciones grandes.

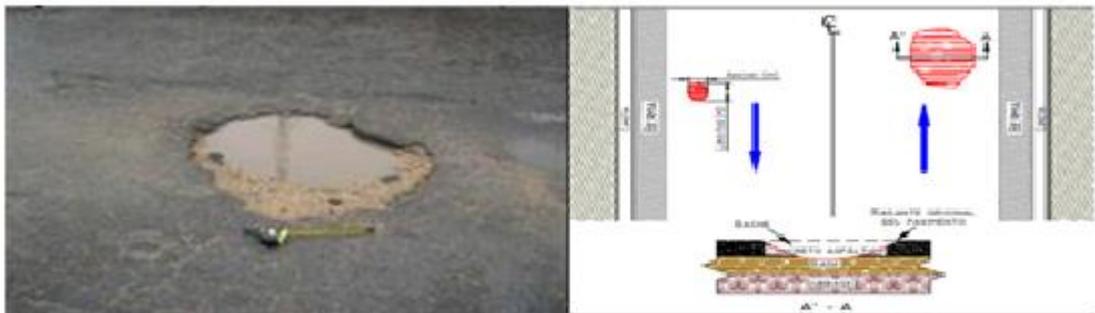
Fig. 16. Baches [19].

Este tipo de daño es la desintegración total de la carpeta asfáltica que deja expuesto los materiales granulares y capas inferiores de la estructura vial, con la aparición de este tipo de daño el área afectada se va incrementando considerablemente con el tiempo por la acción de los vehículos la cual hace que se siga perdiendo material.

Para INVIAS (2016), este tipo de falla es fácilmente identificable y también incluye los ojos de pescado, que son baches con una forma redondeada.

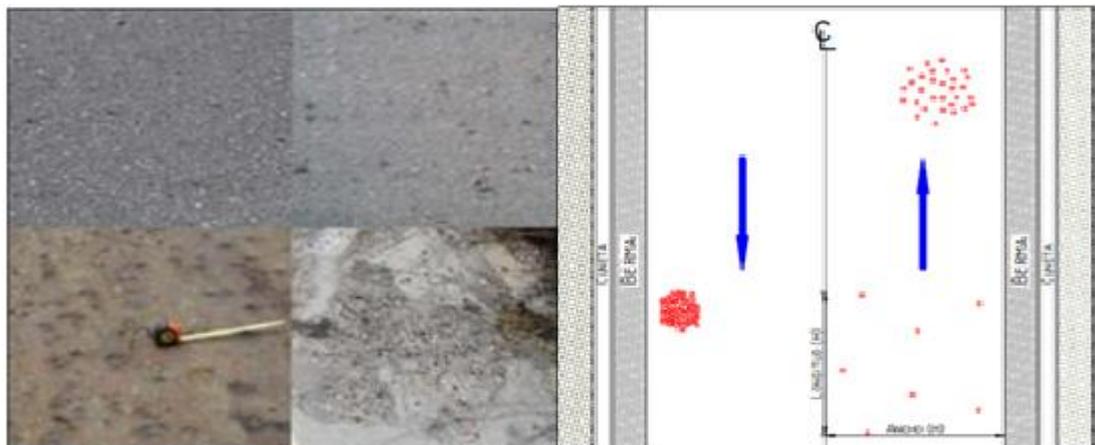
Fig. 17. Pérdida de agregado [19].

Corresponde a disgregación superficial de la capa de rodadura debido a la pérdida gradual de agregados, haciendo la superficie más rugosa y exponiendo de manera progresiva los materiales a la acción del tránsito y de los agentes climáticos.

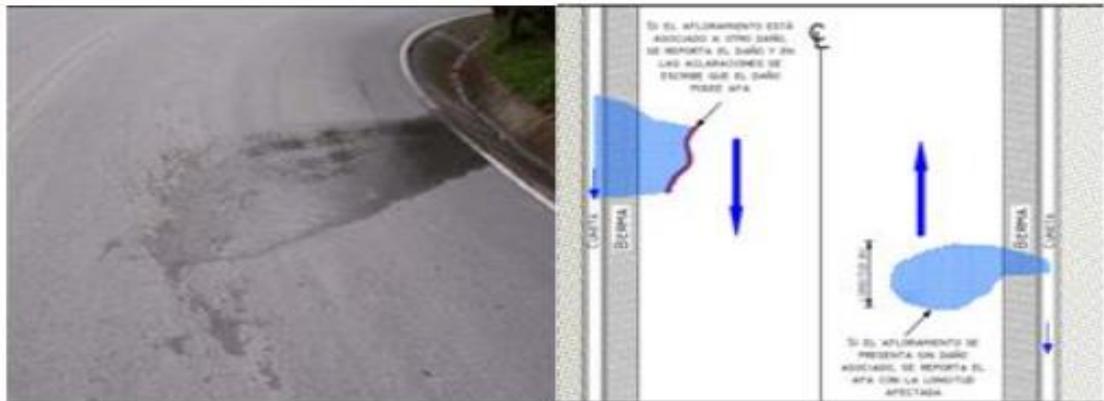
Fig. 18. Afloramiento de agua [19].

Presencia de líquido en la superficie del pavimento, en momentos en los cuales no hay lluvia.

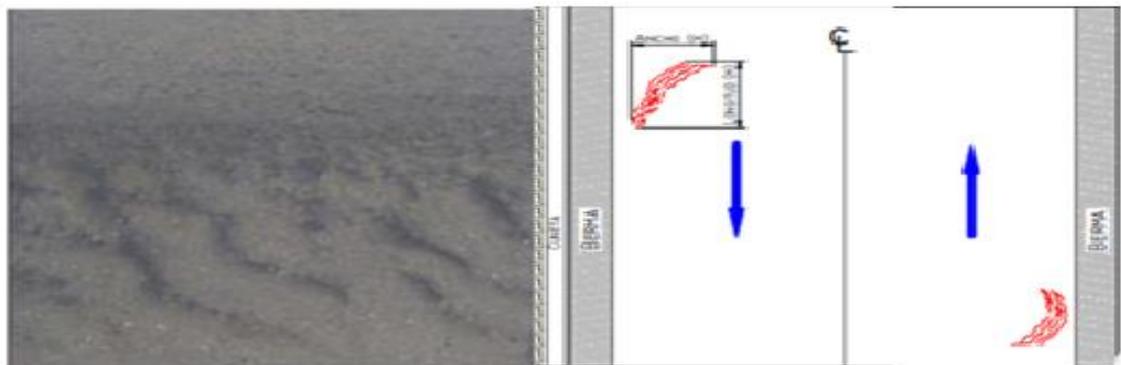
Fig. 19. Exudación [19].

Este tipo de falla es el afloramiento del ligante asfáltico sobre la superficie del pavimento, volviendo la superficie del pavimento brillante y resbaladizo.

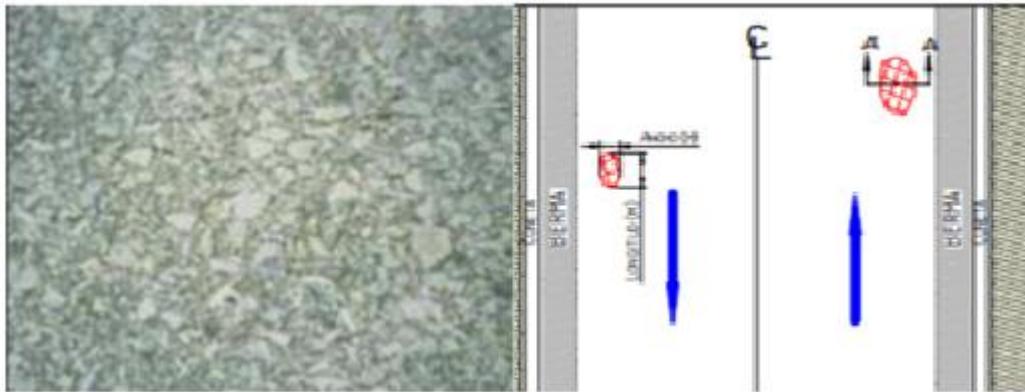
Fig. 20. Pulimiento de agregados [19].

Este daño se evidencia por la presencia de agregados con caras planas en la superficie o por la ausencia de agregados angulares, en ambos casos se puede llegar a ver afectada la resistencia.

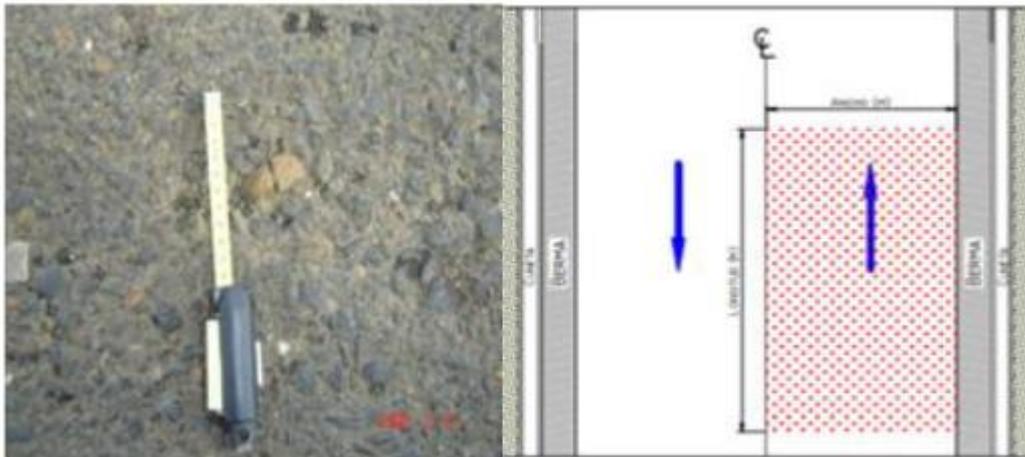
Fig. 21. Cabezas duras [19].

Corresponde a la presencia de agregados expuestos fuera de la mezcla asfáltica, que pueden llegar a aumentar la rugosidad del pavimento, provocando un ruido molesto y excesivo para el conductor.

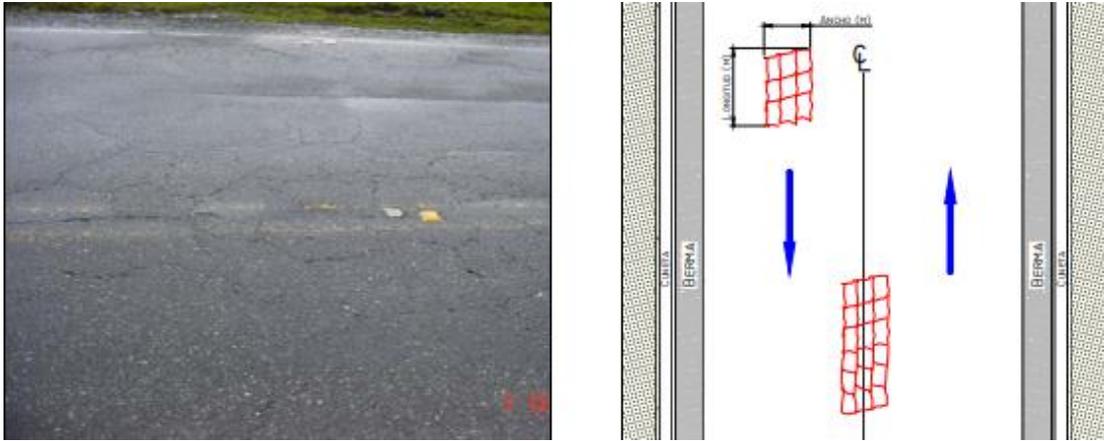
Fig. 22. Fisura de bloque [20]

Los bloques surgen comúnmente en áreas no cargadas. Es común encontrar que estas se conviertan en piel de cocodrilo por acción del tránsito. [20]

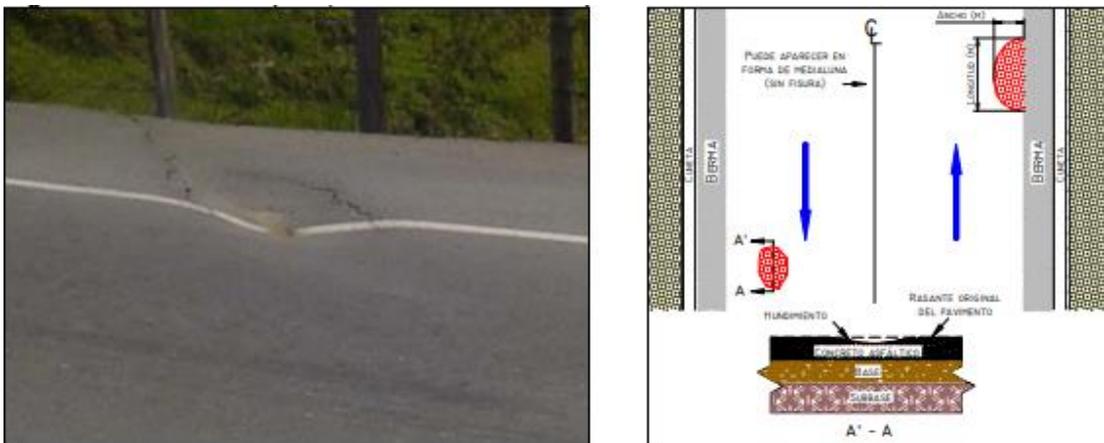
Fig. 23. Hundimiento [20]

Se refieren a depresiones localizadas en el pavimento con respecto al nivel de la rasante. Pueden producir problemas de seguridad a los vehículos, sobre todo en caso de contener agua ya que esto conlleva al hidropneumático. Se pueden presentar ya sea de manera longitudinal o transversal al eje de la vía, o pueden tener forma de medialuna. [20]

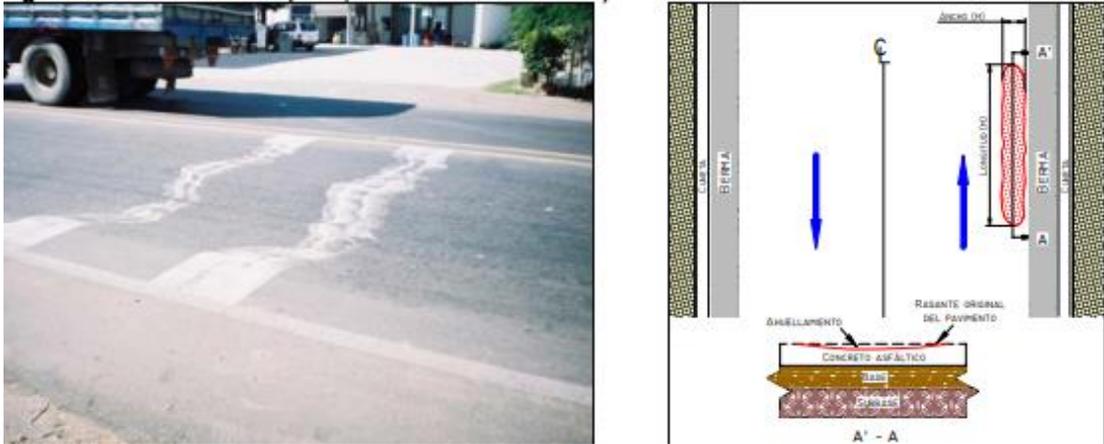
Fig. 24. Ahuellamiento. [20]

Se trata de una depresión de la zona localizada sobre la trayectoria de las llantas de los vehículos. A menudo se puede observar una elevación de las áreas adyacentes a la zona deprimida y de fisuración. [20]

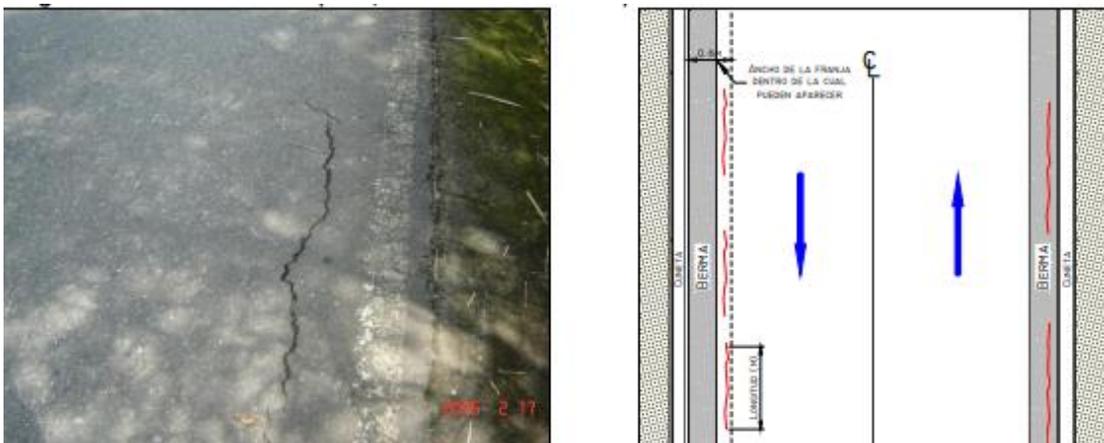
Fig. 25. Grieta de borde. [20]

Comúnmente están localizadas dentro de una franja paralela al borde, con ancho de hasta 0,6 m. [20]

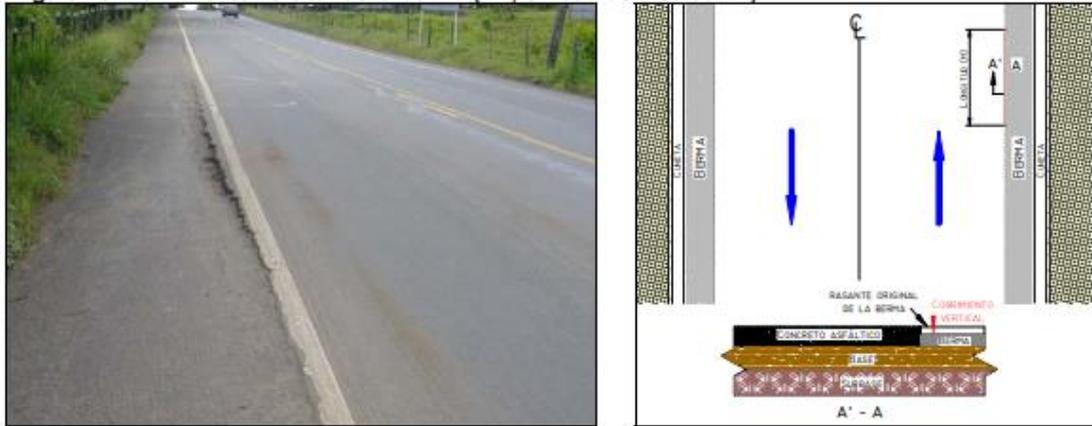
Fig. 26. Corrimiento vertical de berma. [20]

Pertenece a una diferencia de elevación entre la calzada y la berma producido gracias a un desplazamiento de la berma. Produce infiltración de agua hacia el interior de la estructura del pavimento, lo cual desencadena en su posterior deterioro. [20]

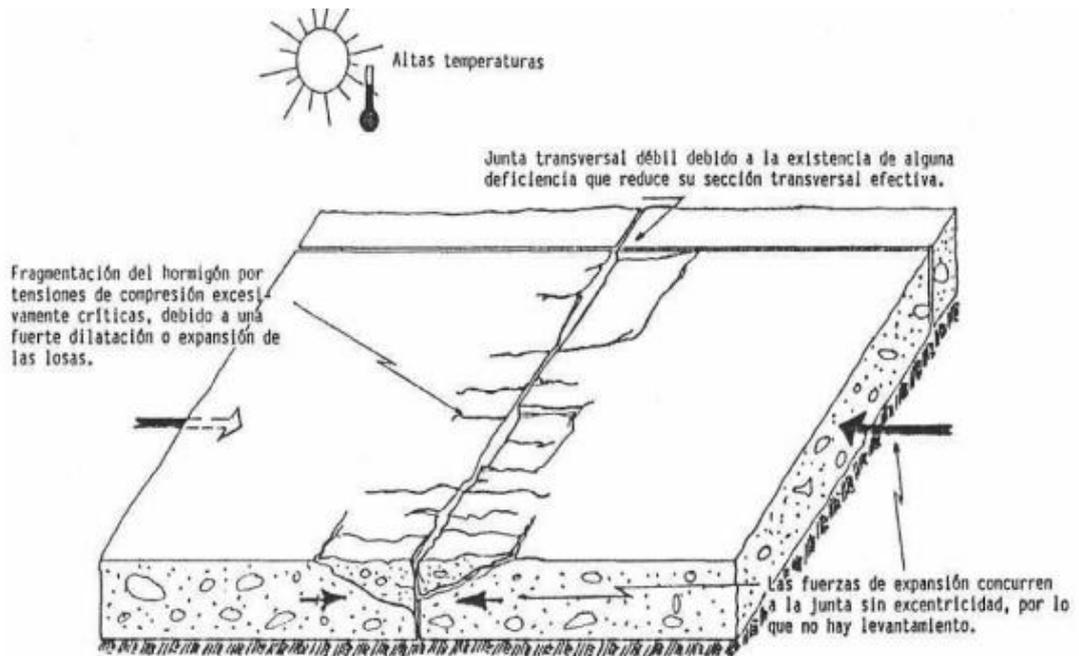
Fig. 27. Estallidos por compresión. [21]

Los estallidos ocurren generalmente en climas cálidos, usualmente en correspondencia con juntas o fisuras transversales que no son lo suficientemente anchas para permitir la expansión de las losas de hormigón. El ancho insuficiente se debe, generalmente, a la infiltración de material no compresible en el espacio de la junta. Cuando la presión debida a la expansión no puede ser liberada, los bordes de la losa pandean hacia arriba, o una fragmentación ocurrirá en proximidades de la junta [14]. Los estallidos pueden presentarse también en aserrados o estructuras de drenaje. Es te tipo de patologías suele repararse inmediatamente debido a su alta potencialidad de daño severo que tiene para con las aeronaves. La razón por la cual los estallidos se mencionan aquí es por su importancia al momento de evaluar la habilitación de secciones cerradas.

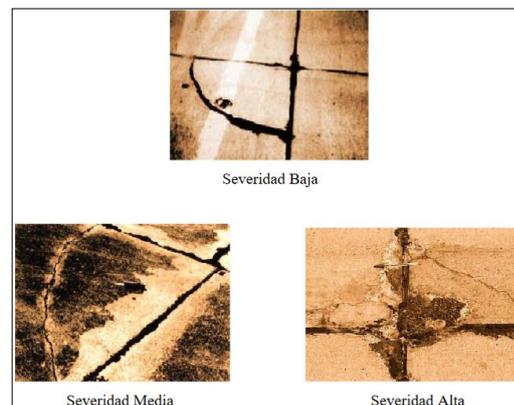
Fig. 28. Rotura de esquinas [9].

La rotura de esquinas es una fisura que intercepta las juntas a una distancia menor o igual que la mitad de la longitud de la losa a cada lado, medida desde la esquina de la losa. Las roturas de esquinas son causadas por repetición de cargas, combinadas con la pérdida del soporte y tensiones por alabeo. Una rotura de esquina se diferencia de un desprendimiento de la esquina por que la fisura se extiende verticalmente a través del espesor total de la losa, mientras que el desprendimiento de la esquina intercepta la junta con un ángulo [9].

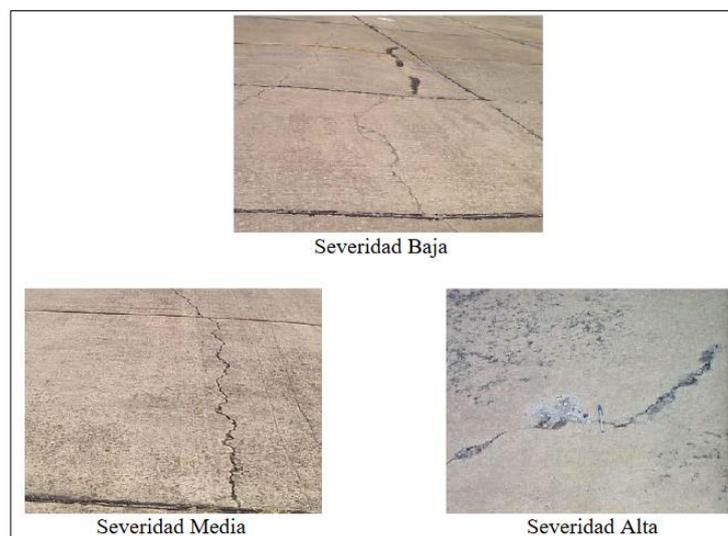
Fig. 29. Fisuras Longitudinales, Transversales y Diagonales [9].

Estas fisuras, las cuales dividen la losa en dos o tres partes, son generadas por las sollicitaciones producidas por la expansión y retracción o arqueo del pavimento (Para losas divididas en cuatro o más partes ver las imágenes a continuación). Las fisuras de severidad baja están generalmente asociadas a alabeo o fricción, y no se considera que acarreen problemas estructurales serios. Las fisuras de mediana a alta severidad se producen por el trabajo del pavimento y se consideran patologías estructurales serias.

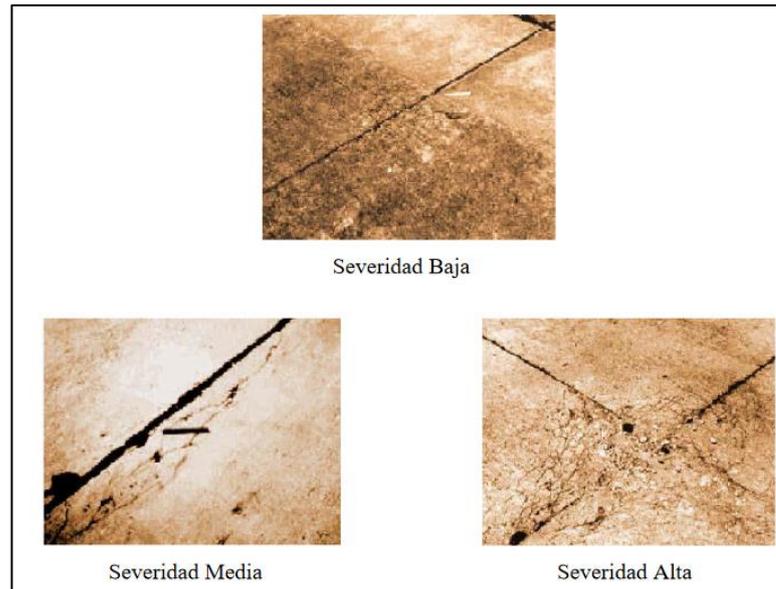
Fig. 30. Fisura de Durabilidad "D" [9].

La fisura “D” usualmente aparece como un patrón de fisuras en proximidad o paralela a una junta o a una fisura lineal. Está causada por la incapacidad del hormigón de soportar factores ambientales como los ciclos congelamiento y deshielo. Generalmente puede observarse un oscurecimiento de la zona alrededor de las fisuras finas de durabilidad. Este tipo de fisuración puede llevar eventualmente a la desintegración del hormigón a una distancia de 1 a 2 pies (300 a 600 mm) de la junta o la fisura [19].

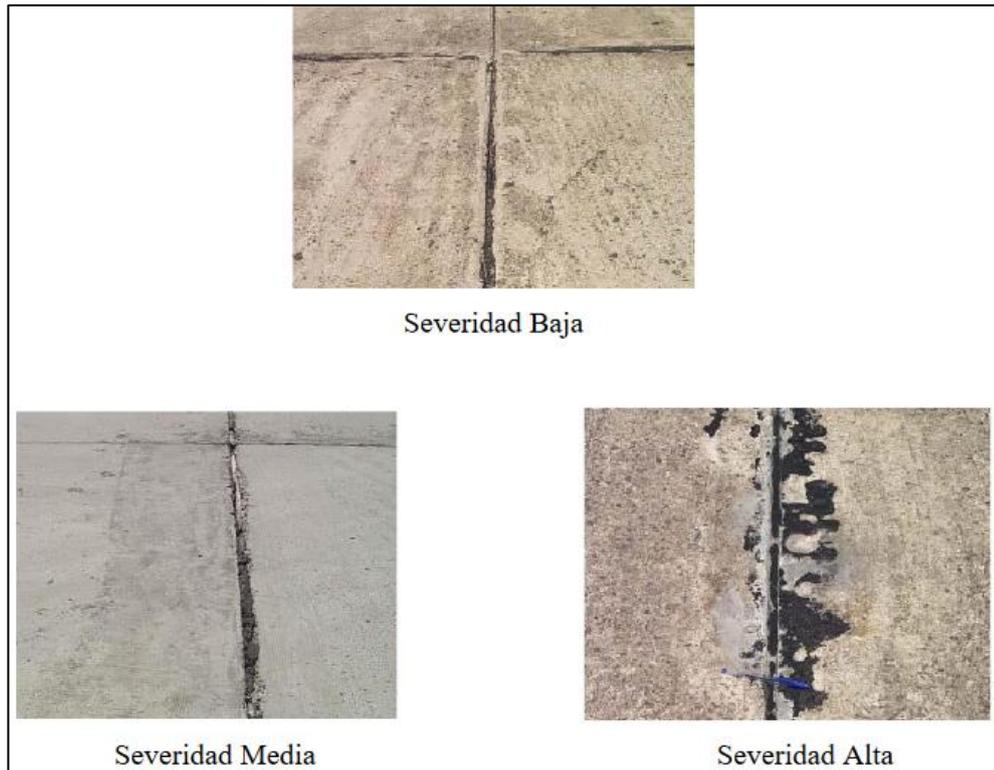
Fig. 31. Daño del sellado de juntas [9].

El daño en el sellado de juntas es todo aquel que permite que partículas de suelo o rocas se acumulen en las juntas o que permita la infiltración del agua. La acumulación de materiales incompresibles no permite que las losas se expandan y puede llevar al alabeo, fragmentación o desprendimiento de material [11]. La infiltración del agua a través del daño en el sellado de juntas puede causar ablandamiento y deterioro de la subbase, lo cual puede ser prevenido mediante la incorporación de selladores flexibles vinculados a los bordes de las losas. Las condiciones típicas de daño en el sellado de juntas incluyen: (a) desprendimiento del material de sellado, (b) extrusión del material de sellado, (c) crecimiento de material orgánico, (d) endurecimiento del sellador (oxidación), (e) pérdida de adherencia a los bordes de las losas, y (f) ausencia o falta de sellador en la junta.

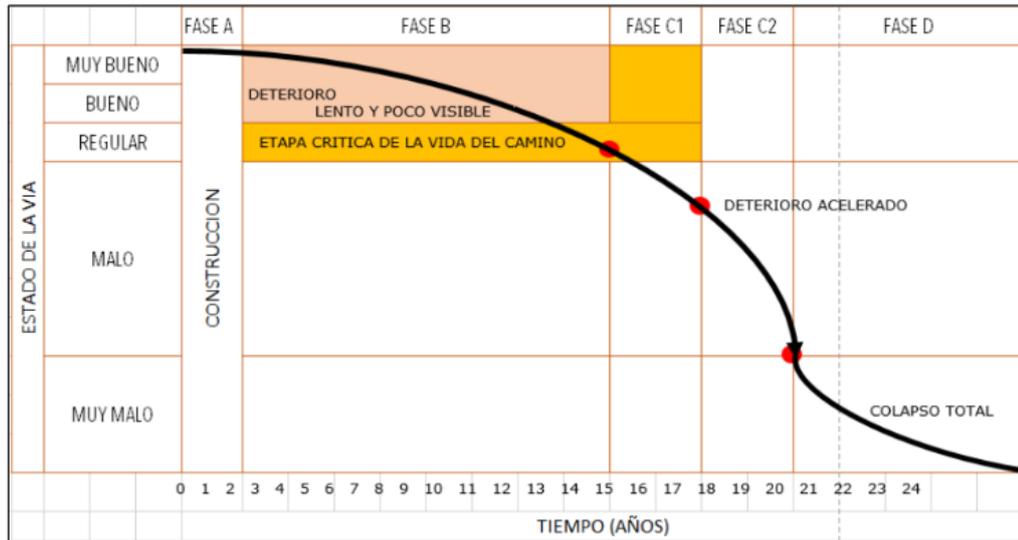
Fig. 32. Ciclo de vida de las vías pavimentadas [23].

A continuación, se presenta un gráfico que representa la forma general en que se deterioran los pavimentos, en él se puede observar que en los primeros años el deterioro es lento; sin embargo, existe un umbral en el cual el deterioro es acelerado, llegando rápidamente al término de la vida útil del camino.

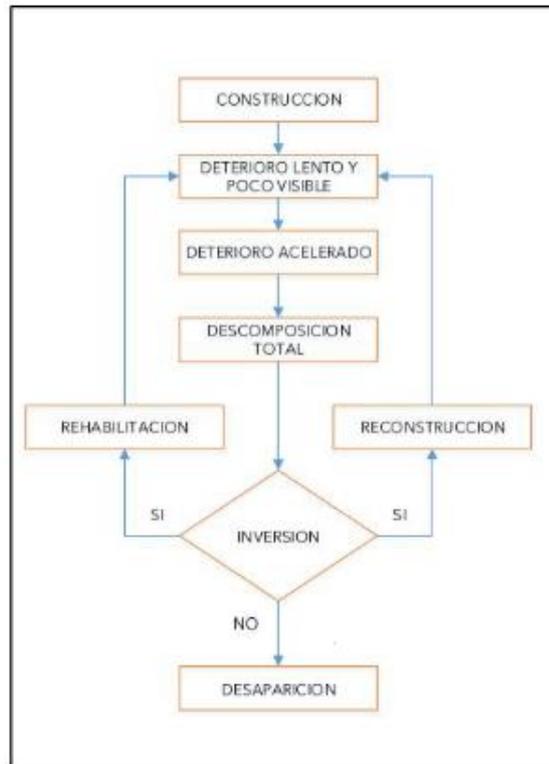
Fig. 33. Diagrama de flujo de vías pavimentadas sin mantenimiento [23].

Con el transcurso del tiempo el pavimento se ha deteriorado progresivamente, pero es poco visible y no es apreciado por los usuarios. Generalmente se producen daños de tipo funcional.

Esta etapa ocurre luego de varios años, donde el estado del pavimento y sus elementos están básicamente dañados y con fallas visibles en la superficie de rodadura. Es una etapa corta ya que la descomposición del pavimento es acelerada. El estado de la vía varía desde regular hasta muy pobre.

La última etapa consiste en el desgaste total del pavimento y puede durar varios años. La percepción que tiene el usuario es notable ya que los vehículos experimentan daños en sus neumáticos, ejes, etc. y hace que sea imposible el tránsito vehicular por la vía.

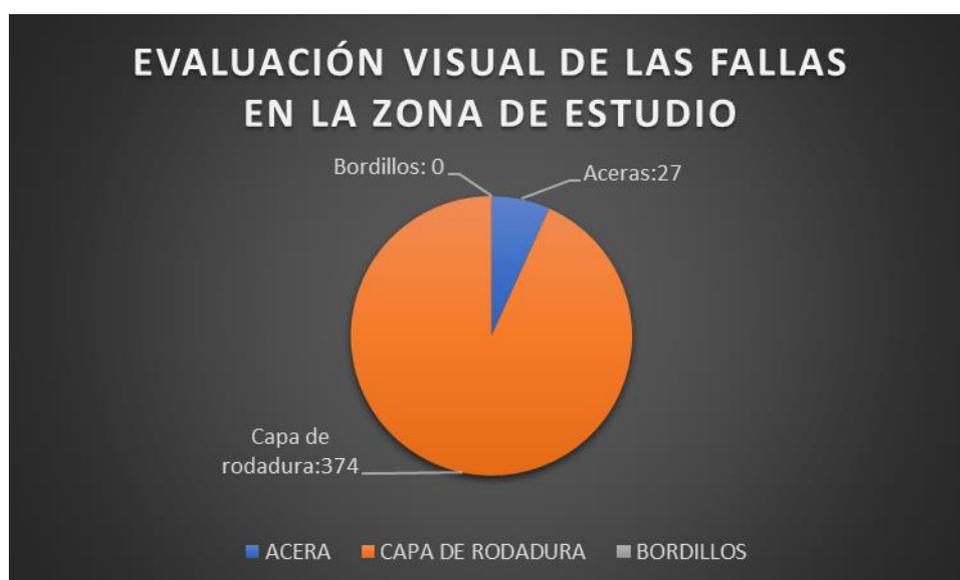
Fig. 40: Número de fallas evaluadas en la zona de estudio.

ACERA	CAPA DE RODADURA	BORDILLOS	TOTAL
Número	27	374	0	401
Porcentaje	7%	93%	0%	100%

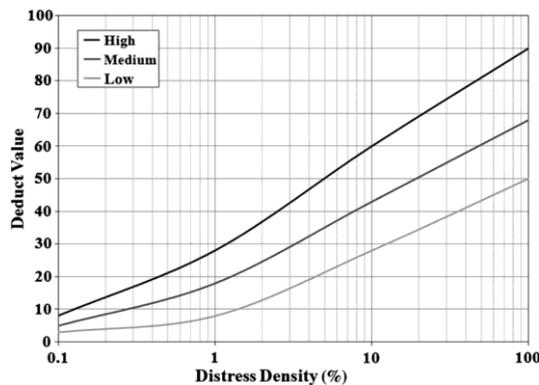
Fig. 41. Cálculo del Valor Deducido VDT [25]

Una vez obtenida la densidad de las fallas, debe asignarse un valor deducido indicado en esquemas según el tipo de falla que se encuentra en el manual del índice de condicionamiento del pavimento.

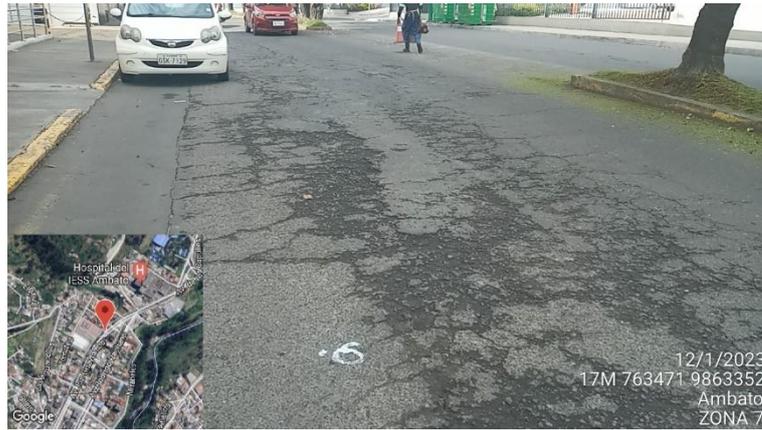
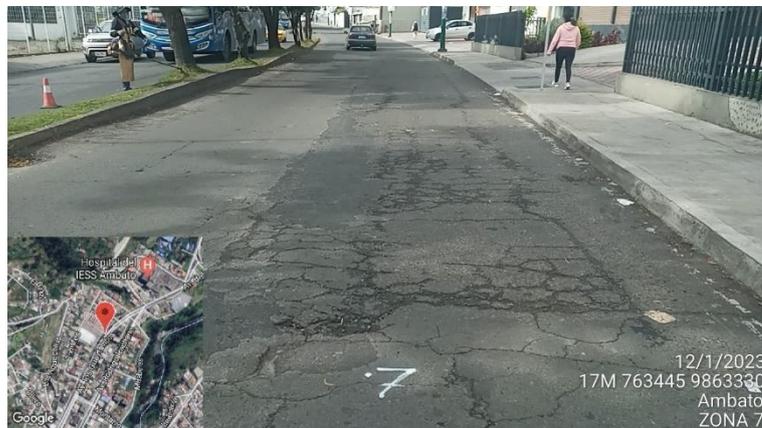
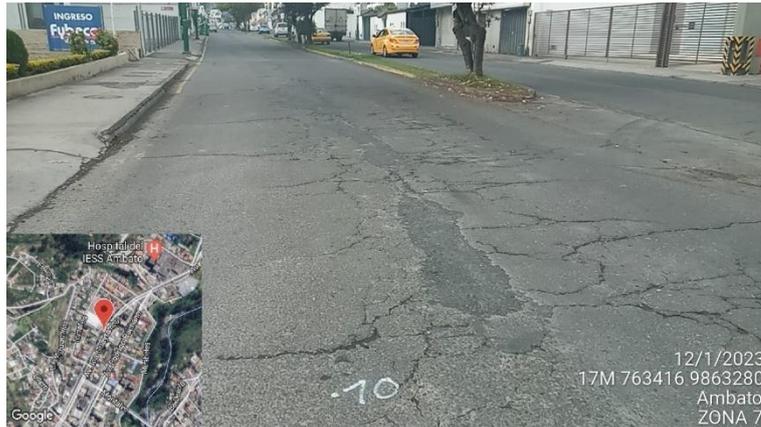
La vía con mayores afectaciones en varios tramos de la misma como se muestra en las figuras 42, 43 y 44 es la avenida Guaytambos, con una extensión de aproximadamente 3 km, por lo cual es la única vía en la que un recapeo es la solución más óptima.

Fig. 42 Fallas en la Av. Guaytambos

Fig. 43 Fallas en la Av. Guaytambos

Fig. 44. Fallas en la Av. Guaytambos

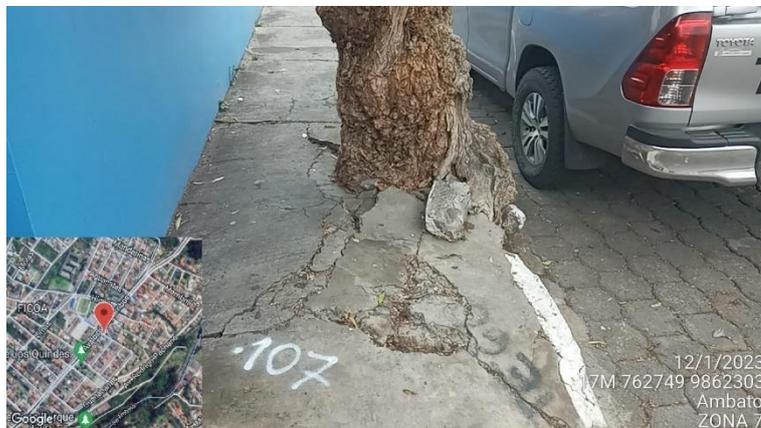
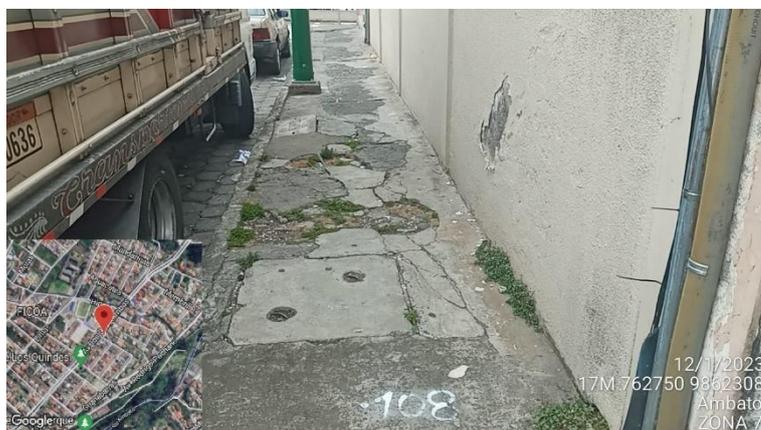
Pese a que el área de fallas en aceras no fue muy extensiva, se encontraron varios puntos con alta severidad, como se indica en la figura 45 y 46, por lo cual deberán ser intervenidos.

Fig. 45. Fallas en Aceras

Fig. 46. Fallas en Aceras

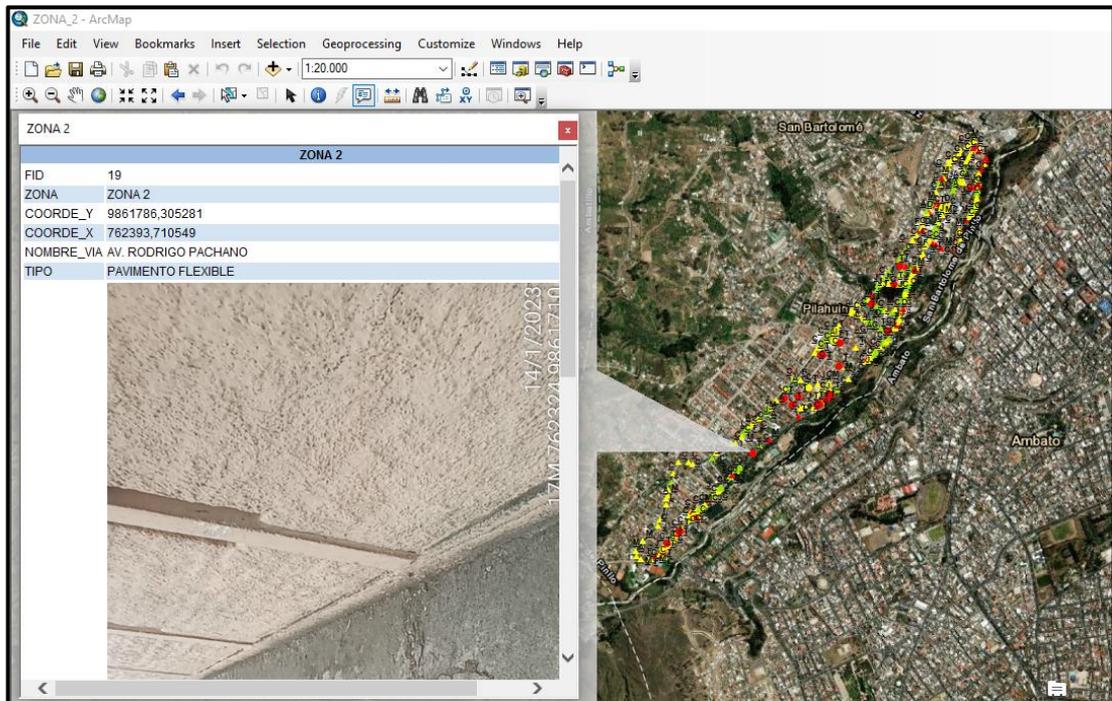
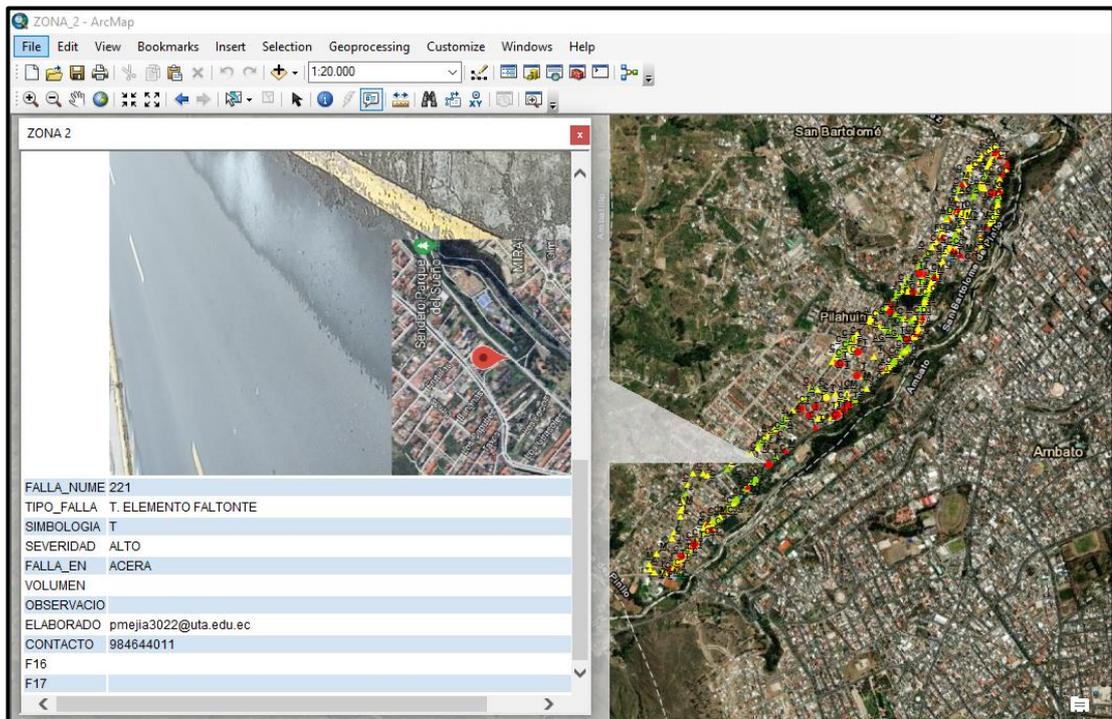
Al tabular los datos, como se muestra en el apartado de anexos, Anexo H, se genero una base de datos con información detallada, de las fallas encontradas en el pavimento, debidamente clasificadas y georreferenciadas, las cuales se trasladaron a un software de sistema de información geográfica donde se puede gestionar y analizar datos, además de evidenciar través de fotografías las fallas y la información relevante de las misma como se puede observar en las figuras 47 y 48.

Fig. 47 Mapa Interactivo Zona De Evaluación

Fig. 48. Mapa Interactivo Zona De Evaluación

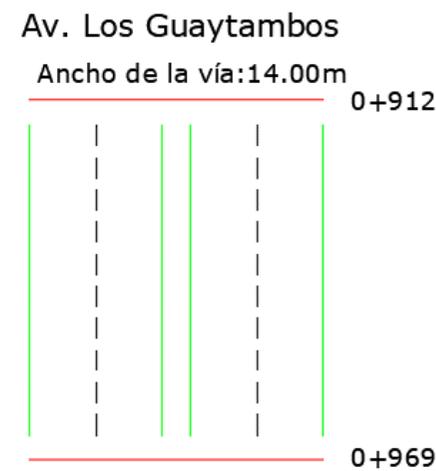
ABS Inicial: 0+912 Area de muestreo(m2) 798 m2 Fecha: 1/1/2023
ABS Final: 0+969 Unidad de Muestreo #5
Ancho del carril: 14 Tramo: 0+00 - 3+021

FALLA #	SEVERIDAD			CANTIDADES PARCIALES	TOTAL	DENSIDAD (%)	VALOR DEDUCIDO
	BAJO(L)	MEDIO(M)	ALTO(H)				
3		MEDIO(M)		1		0,12531328	7

VALOR DEDUCIDO TOTAL(VDT): 7
PCI=100-VDT 93
