TRABAJO EXPERIMENTAL

**“ANÁLISIS DEL DESEMPEÑO SÍSMICO DEL EDIFICIO DE
LABORATORIO CLINICO OCHOA -MATRIZ”**

Autor: César Joel Galarza Flores

Marzo - 2023

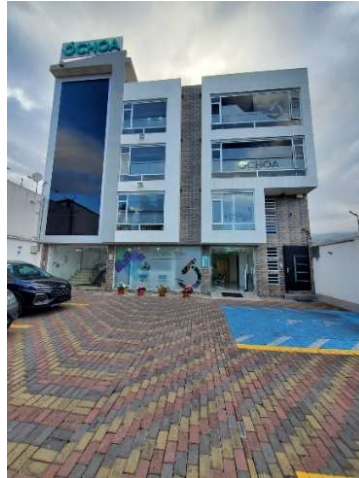
Figura 8 Edificio del Laboratorio Clinico Ochoa-Matriz

especiales sismorresistentes, de hormigón armado con vigas descolgadas el año de construcción de la edificación fue en el 2011.

En referencia a la ocupación del edificio inicialmente estaba planeado como departamentos, sin embargo, su uso actual es de Laboratorio Clínico, asimismo la losa inaccesible es actualmente accesible y se agregó adicionalmente un tapagradas.

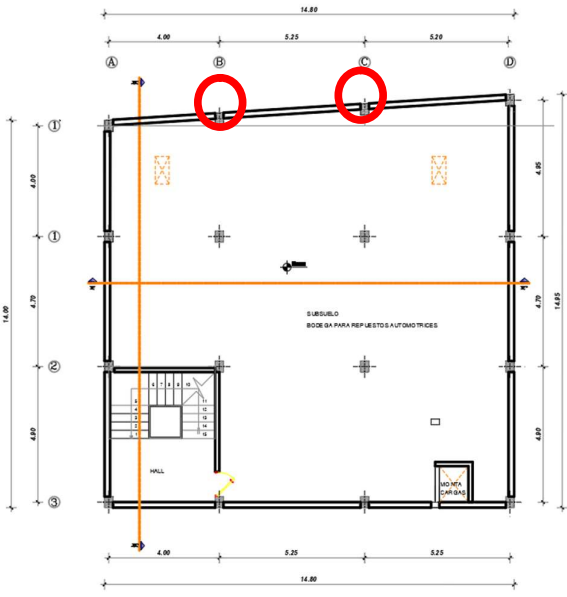
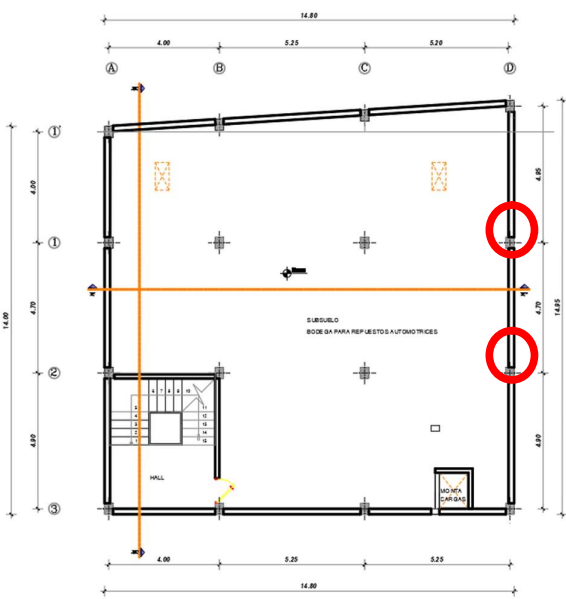
<p data-bbox="600 1528 730 1564">Nivel -5.40</p>	<p data-bbox="1003 898 1377 1134">Con respecto a la planta del subsuelo N -5.40m al nivel -2.70m se tomó en referencia la columna 1'-B Y 1'-C que cuenta con una sección de 40x40cm.</p>

<p style="text-align: center;">Nivel -2.70</p>	<p>Así también se tomó en cuenta la viga del eje 1', sección B-C que cuenta con una sección de 30x35 m.</p>

<p style="text-align: center;">Nivel +10.80</p>	<p>Por la inaccesibilidad de los niveles se decidió tomar muestras del nivel +10.80m en las columnas D-1 Y D-2.</p>

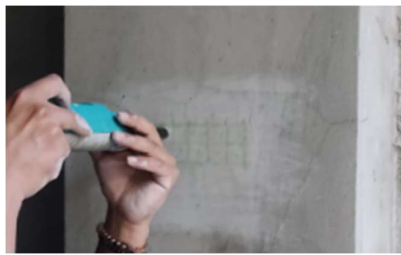
Figura 12 Ensayo esclerométrico con la norma ASTM C805

En la figura 12 se indica la ejecución del ensayo esclerométrico en la columna 1'-B en el subsuelo N-5.40.

El valor de la resistencia a la compresión del hormigón que se empleará para el cálculo estructural será de 210 kg/cm² a pesar de que en el cálculo se obtuvo un valor cercano, con el objetivo de utilizar el mismo valor de la resistencia del concreto que se especifica en los planos.

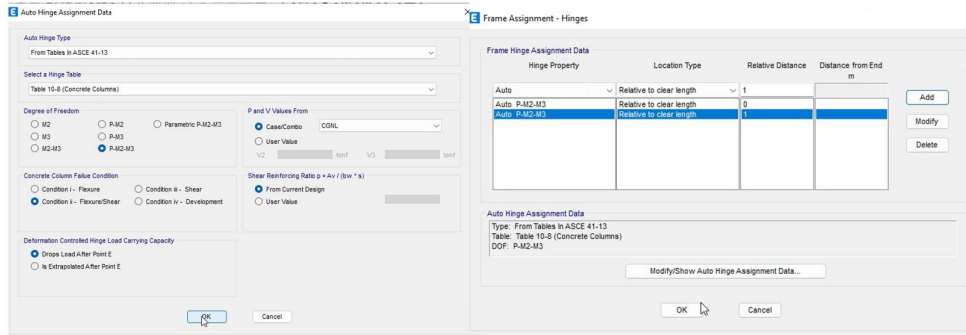
Figura 24 Definición del Pushover sentido Y

Para la definición de rótulas plásticas en columnas se los hace en condiciones de la ASCE 41-13, la cual menciona la consideración de la condición ii, que menciona que la columna debe tener una falla por flexión-cortante que significa que el elemento debe tener una flexión cedente antes que una falla por cortante.

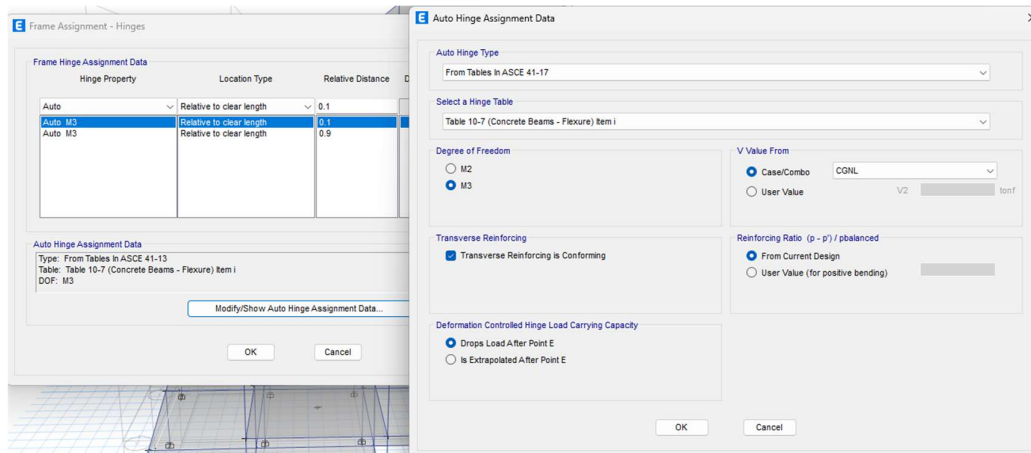
Figura 25 Definición del Pushover sentido Y

Para las rótulas en vigas es necesario conocer la longitud de la viga y el ancho de la columna para conocer la distancia correcta la rótula y esta se la debe ir en la consideración i vigas -flexión, el número de rótulas varia si estamos teniendo en cuenta que la estructura cuenta con un volado.

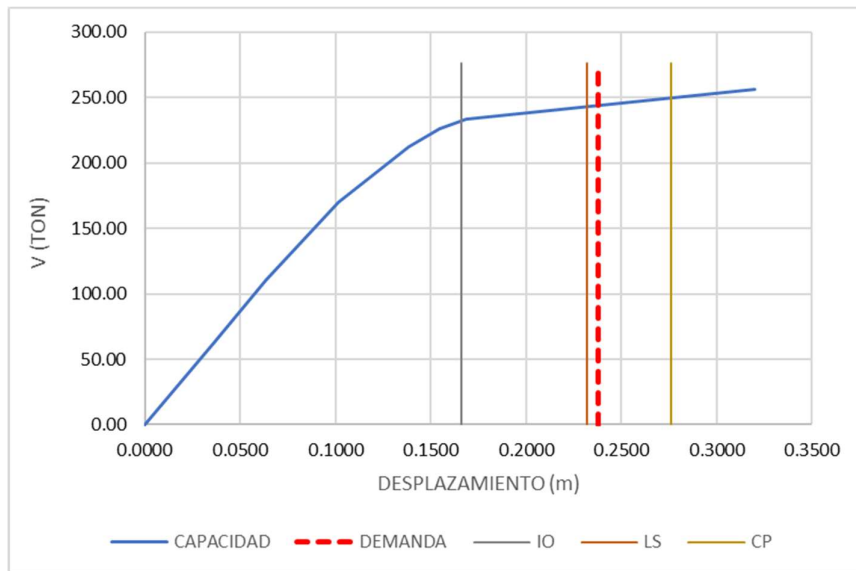
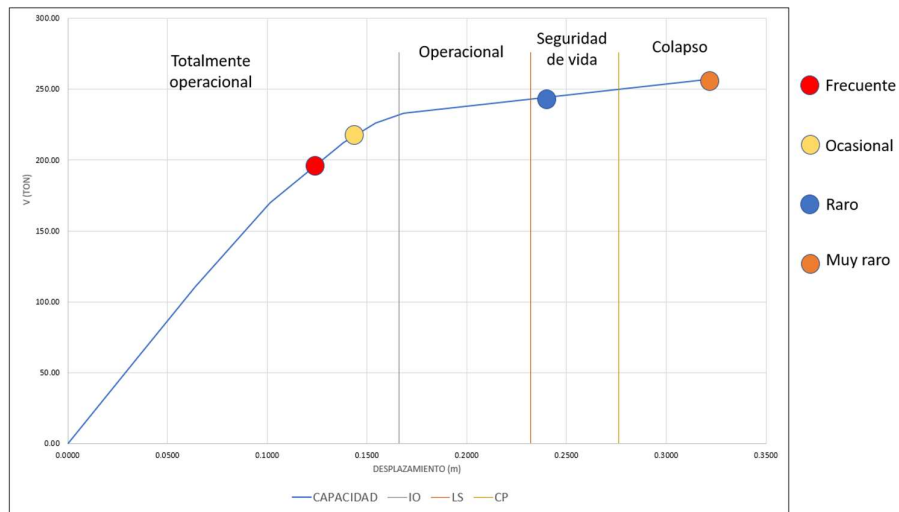
Acerca de los niveles de desempeño como se puede observar en las figuras en dirección X, con respecto al sismo frecuente y ocasional estos se encuentran a un nivel totalmente operacional (IO), mientras que para un sismo raro está en categoría de seguridad vida (LS) y finalmente para un sismo muy raro la estructura colapsa, situación que no debería suscitarse.

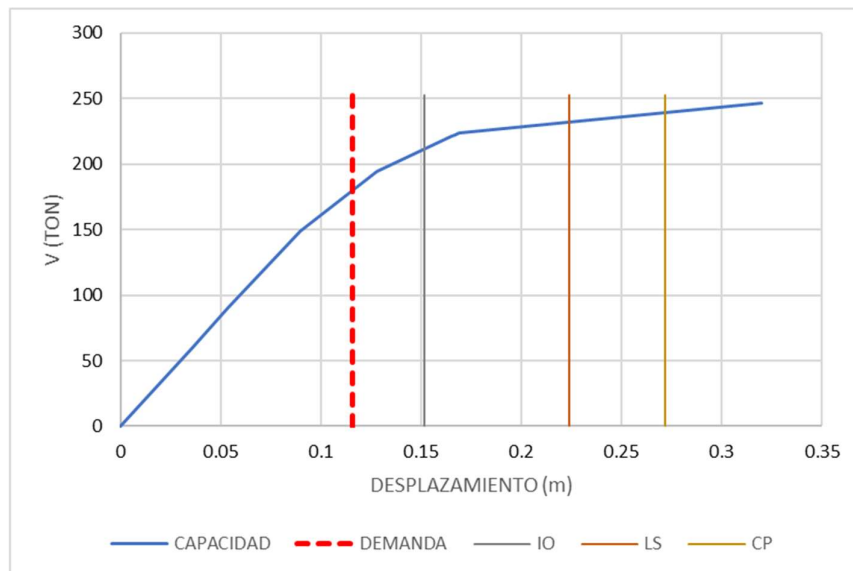
Acerca de los niveles de desempeño como se puede observar en las figuras en dirección Y, con respecto al sismo frecuente y ocasional estos se encuentran a un nivel totalmente operacional (IO), mientras que para un sismo raro está en categoría de operacional (IO) y finalmente para un sismo muy raro este se encuentra en la categoría de prevención de colapso (CP).
