UNIVERSIDAD TÉCNICA DE AMBATO

PROYECTO TÉCNICO

“IMPLEMENTACIÓN DEL PROCESO DE CONSERVACIÓN DE LA ESTRUCTURA DE LA CAPA DE RODADURA DE LA VÍA PELILEO – COTALÓ ABS 0+000 – 4+000 DE LA PROVINCIA DE TUNGURAHUA”

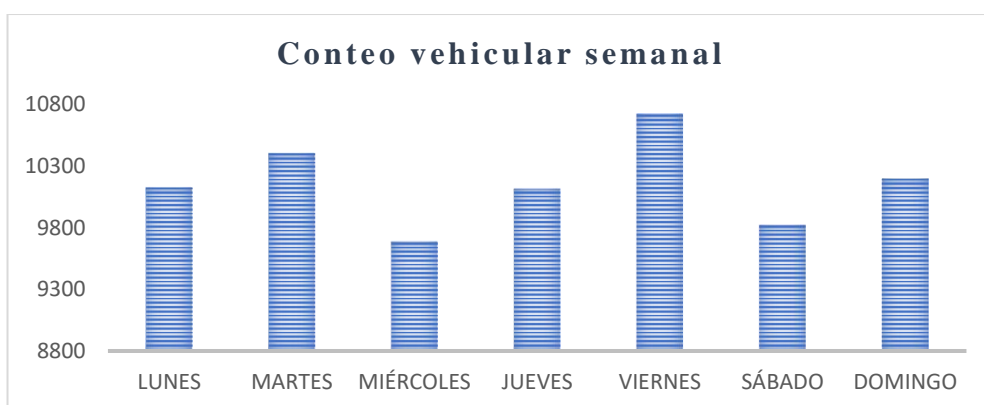
Figura 6: Conteo vehicular semanal

Según los datos obtenidos se identificó la hora y día con mayor flujo vehicular, que fue el viernes 09 de diciembre desde las 12h00 a 13h00 con un total de 1037 vehículos.
