**PROYECTO TÉCNICO PREVIO A LA OBTENCIÓN DEL TÍTULO DE
INGENIERO CIVIL**

**“DISEÑO DE UN PLAN DE CONSERVACIÓN DE LA ESTRUCTURA DE
LA CAPA DE RODADURA DE LA VÍA PELILEO - CHIQUICHA, ABS
0+000 - 4+000, PROVINCIA DE TUNGURAHUA.”**

AUTOR: Bryan Daniel Tubón Sarmiento

Agosto – 2023

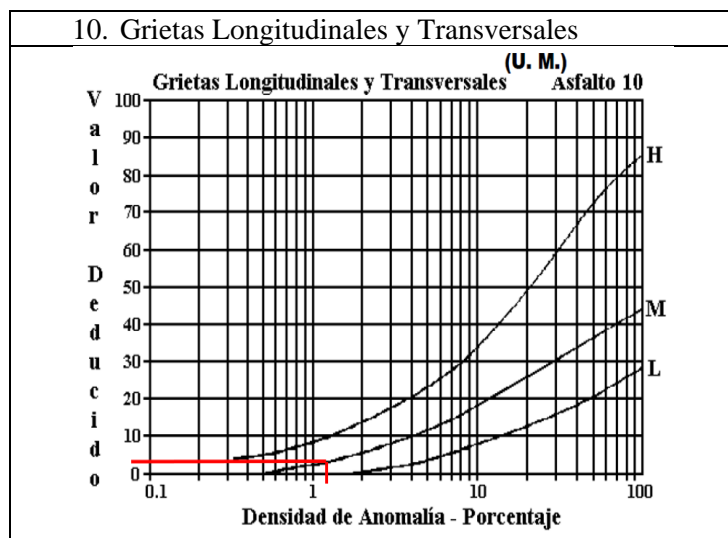
Figura 12.Deflexiones Proyectadas

Daño: 10 - (Grietas Longitudinales y Transversales); Severidad M; Densidad 1.71%

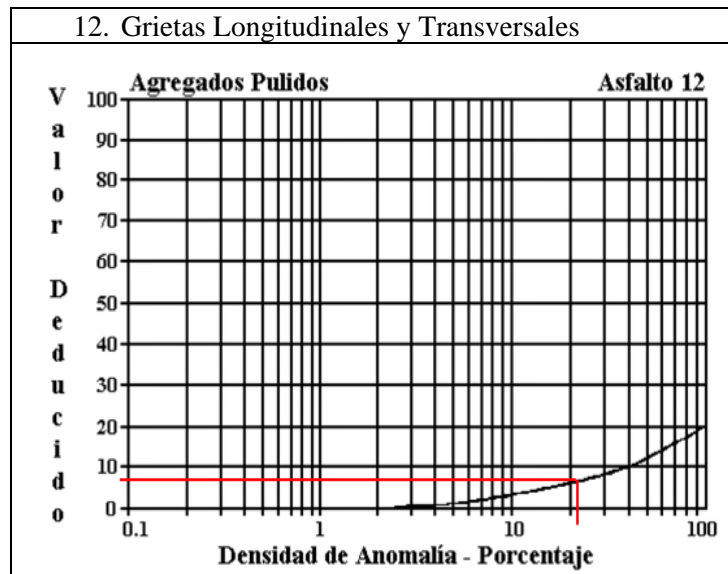
Figura 13.Ábaco Piel de Cocodrilo

Daño: 12 - (Grietas Longitudinales y Transversales); Severidad M; Densidad 44.12%

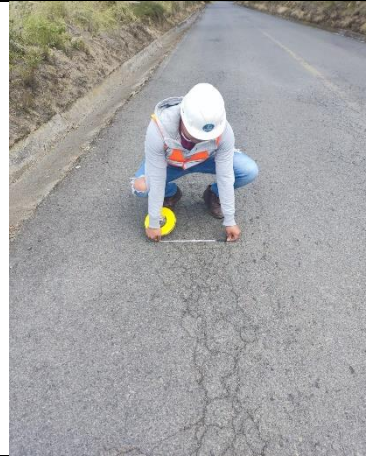
Fotografía 14

Medición de fallas
