UNIVERSIDAD TÉCNICA DE AMBATO

**TRABAJO EXPERIMENTAL PREVIO A LA OBTENCIÓN DEL TÍTULO
DE INGENIERA CIVIL**

**“EVALUACIÓN VISUAL Y ESTRUCTURAL DEL PAVIMENTO DE LA VÍA
QUE VA DESDE LA INTERSECCIÓN CON LA TRONCAL DE LA SIERRA
(E35) A LA COMUNIDAD GALTE CHINE PUNGO, EN EL TRAMO KM
4+000 HASTA KM 8+000, DE LA PARROQUIA PALMIRA, CANTÓN
GUAMOTE, PROVINCIA DE CHIMBORAZO”**

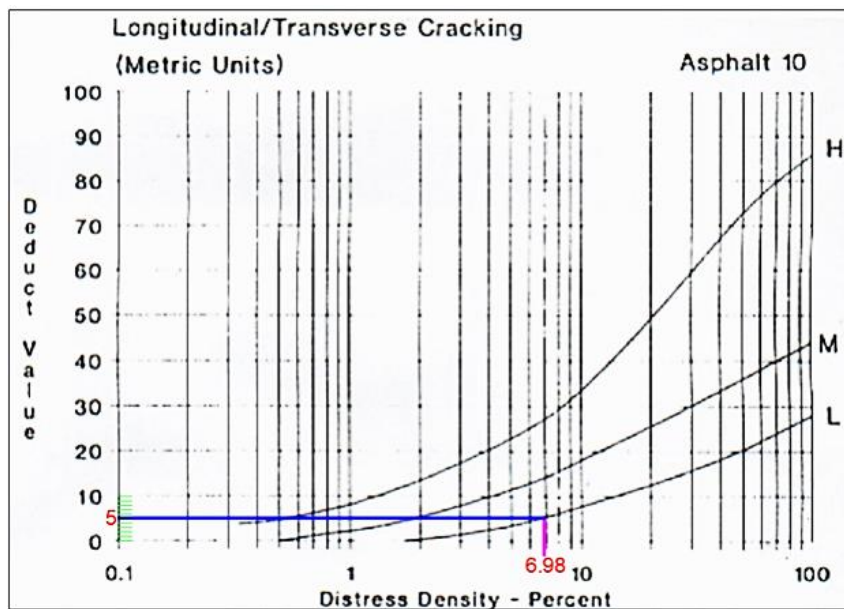
Figura 1. Ejemplo de lectura del ábaco 10

Se consigue con la lectura de los ábacos de los 19 tipos de daños que existe, entonces según el daño ocupa el número de ábaco que corresponda, en eje de las x se ubica una perpendicular según el valor de la densidad y se ubica el punto la gráfica según la severidad del daño, luego se traza una línea perpendicular al eje “y” y se encuentra el valor deducido, como se ilustra en la figura:

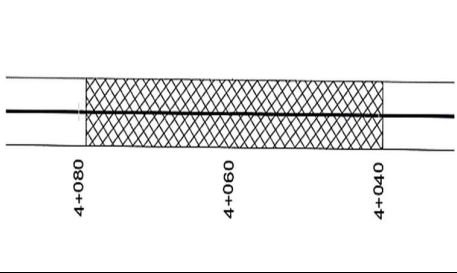
UNIDAD:	1						
ÁREA:	229						
ABSCISA INICIAL:	4+039.5						
ABSCISA FINAL:	4+079.0						
REALIZADO POR:	JENNIFER MISHHELL ASITIMBAY MULLO						
TIPOS DE DAÑOS EN ASFALTOS
