**UNIVERSIDAD TÉCNICA DE AMBATO**  
**FACULTAD DE INGENIERÍA CIVIL Y MECÁNICA**  
**CARRERA DE INGENIERÍA CIVIL**

**TRABAJO EXPERIMENTAL PREVIO A LA OBTENCIÓN DEL TÍTULO  
DE INGENIERO CIVIL**

**EVALUACIÓN SUPERFICIAL Y DE LA ESTRUCTURA DEL PAVIMENTO  
DE LA VÍA PELILEO – GUAYAQUIL ABSCISA 4+580 – 9+160, UBICADA  
ENTRE LOS CANTONES QUERO Y PELILEO DE LA PROVINCIA DE  
TUNGURAHUA.**

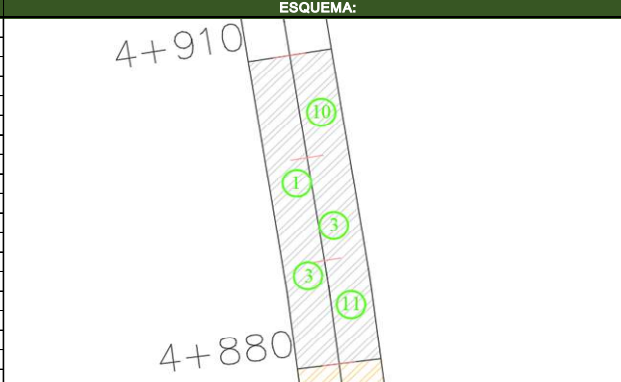
EVALUACIÓN SUPERFICIAL Y DE LA ESTRUCTURA DEL PAVIMENTO DE LA VÍA PELILEO – GUAYAQUIL ABCISCA 4+580 – 9+160, UBICADA ENTRE LOS CANTONES QUERO Y PELILEO DE LA PROVINCIA DE TUNGURAHUA.																
REALIZADOR POR: ESTEBAN NICHOLAS VACA TOBON																
Tramo:	Via Pelileo Guayaquil	Abscisa inicial:	4+880													
Sección:	4+580 - 9+160	Abscisa final:	4+910													
		Unidad de muestreo:	2													
		Área muestreo (m2):	231													
		Ancho de vía (m):	7,7													
No.	Daño	ESQUEMA:														
1	Piel de cocodrilo

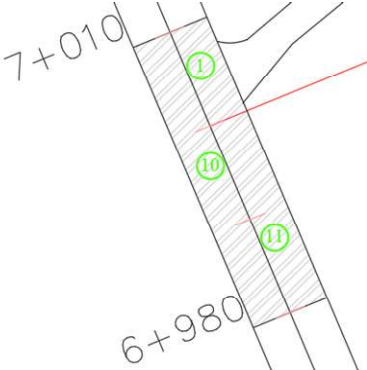
EVALUACIÓN SUPERFICIAL Y DE LA ESTRUCTURA DEL PAVIMENTO DE LA VÍA PELILEO – GUAYAQUIL ABCISCA 4+580 – 9+160, UBICADA ENTRE LOS CANTONES QUERO Y PELILEO DE LA PROVINCIA DE TUNGURAHUA.												
REALIZADOR POR: ESTEBAN NICHOLAS VACA TOBON												
Tramo:	Via Pelileo Guayaquil	Abscisa inicial:	6+980	Unidad de muestreo:	9							
Sección:	4+580 - 9+160	Abscisa final:	7+010	Área muestreo (m2):	231							
				Ancho de vía (m):	7,7							
No.	Daño	ESQUEMA:										
1	Piel de cocodrilo	m2

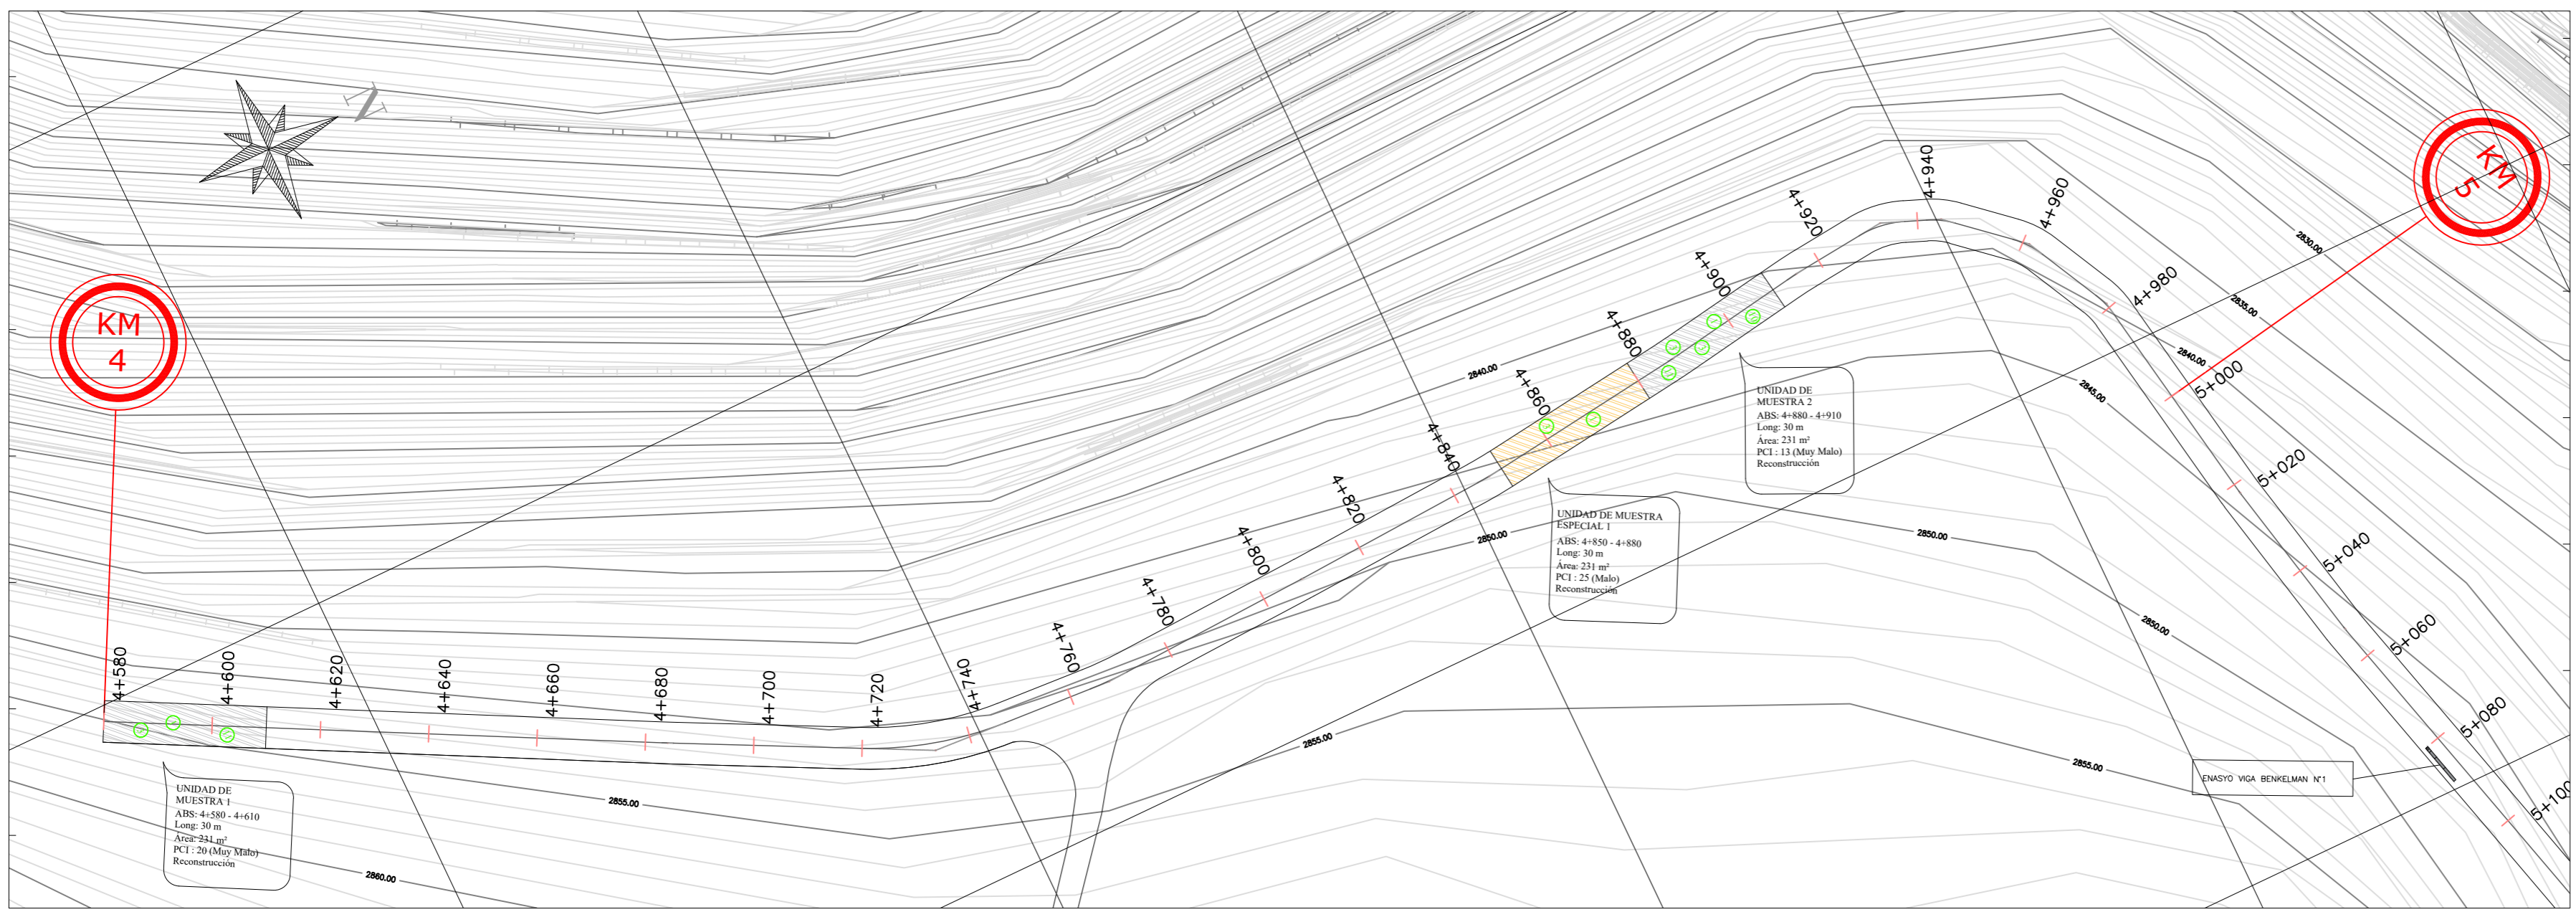
LAMINA 1 DE 5    **A2**

Contiene:  
 -ABCISADO VÍA PELILEO - GUAYAQUIL EN EL TRAMO 4+580 - 9+160  
 -UBICACIÓN DE LAS CALICATAS DE EXTRACCIÓN DE MUESTRAS  
 -UNIDADES DE MUESTREO PCI  
 -UNIDADES DE MUESTREO VIGA BENKELMAN
