**INFORME DE INVESTIGACIÓN SOBRE:**

**“CARACTERIZACIÓN FÍSICOQUÍMICA Y BACTERIOLÓGICA DEL  
AGUA, DE LA LAGUNA YAHUARCOCHA EN LA PROVINCIA DE  
IMBABURA”**

Requisito previo para optar por el Título de Licenciada en Laboratorio Clínico

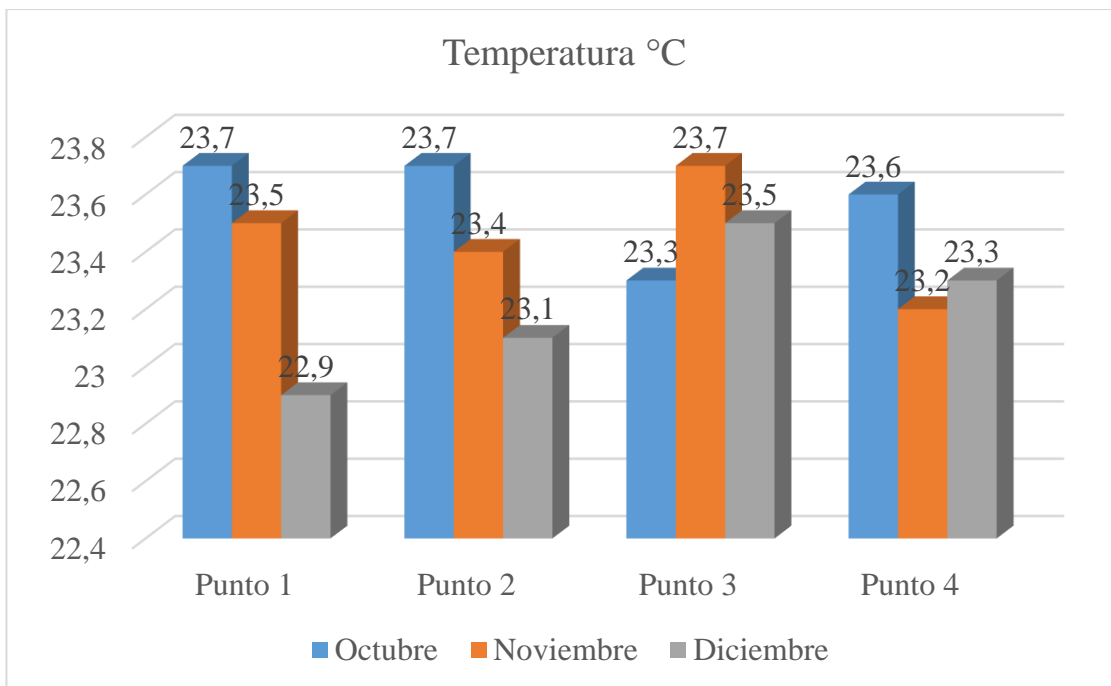
Gráfico 5. Valores de la temperatura del agua de la Laguna de Yahuarcocha del 2023

En la tabla 12 encontramos un promedio de las muestras validadas del 2023 de 23.4 °C, con una desviación estándar de 0.24 con un valor máximo de 23.7 °C y un mínimo de 22.9 °C. Se observa que en los datos obtenidos la temperatura no sobrepasa los 24°C, lo que significa que es apropiado para la preservación de la vida silvestre y acuática en este tipo de aguas, ya que se encuentra en los valores normales de la temperatura que son de 22 a 25 °C. (26)

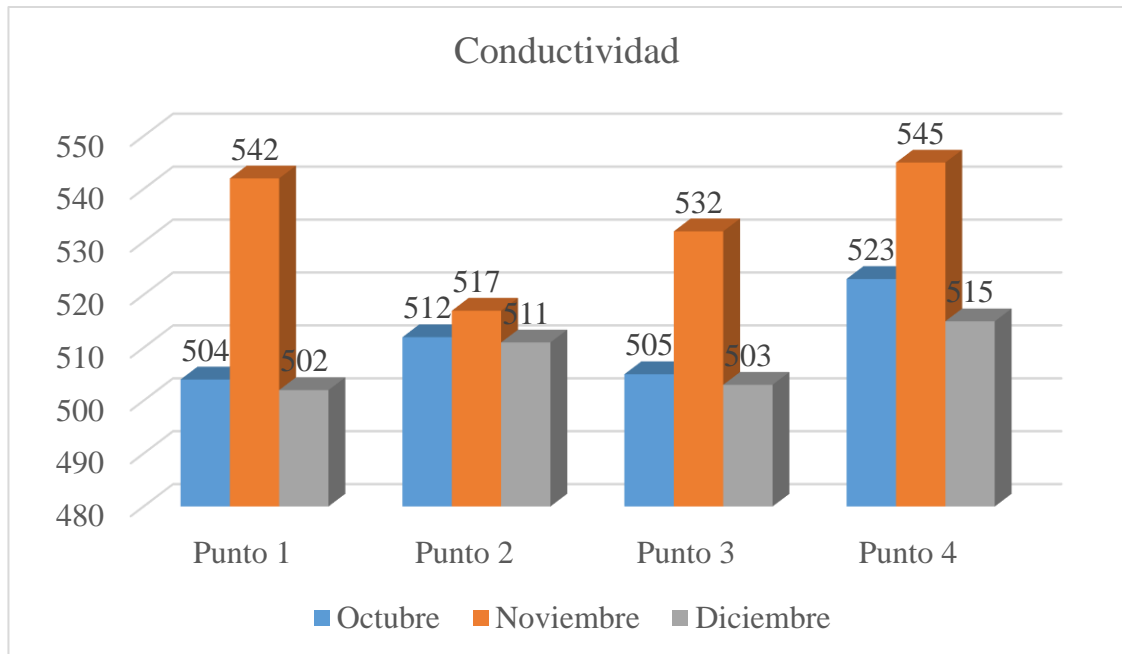
Gráfico 6. Valores de la conductividad del agua de la Laguna de Yahuarcocha del 2023

En la tabla 13 se encontró un promedio de 517.58  $\mu\text{S}/\text{cm}$  para el año 2023 con un valor máximo de 545  $\mu\text{S}/\text{cm}$  y un mínimo de 502  $\mu\text{S}/\text{cm}$ , las cuales se encuentran en el valor de referencia buena entre 250 a 750  $\mu\text{S}/\text{cm}$ .

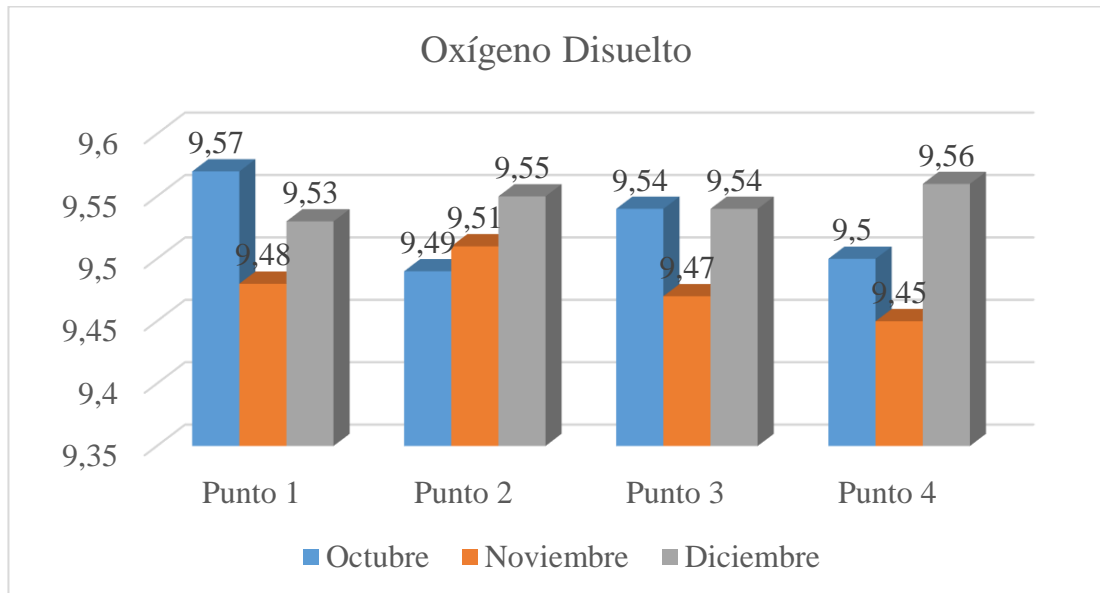
Gráfico 7. Valores del oxígeno disuelto del agua de la Laguna de Yahuarcocha del 2023

En la tabla 14 el promedio de oxígeno disueltos en el año 2023 es de 9.51 mg/L, con un valor máximo de 9,57 y un valor mínimo de 9,45 mg/L. Mientras que en la tabla 10 encontramos un valor promedio de 7,02 mg/L. No existen valores menores a tres, lo cual sería perjudicial para la vida acuática, se debe tomar en cuenta que a mayor profundidad el promedio de oxígeno disminuye notablemente y se ha considerada este parámetro como indicativo de la posible contaminación de la laguna, ya que este da el soporte a la vida animal y vegetal (29).
