# UNIVERSIDAD TÉCNICA DE AMBATO

### MAESTRÍA EN DISEÑO ARQUITECTÓNICO

**“LAS BARRERAS ARQUITECTÓNICAS URBANÍSTICAS Y EL ACCESO AL ESPACIO PÚBLICO POR PARTE DEL DISCAPACITADO”**

Trabajo de Titulación

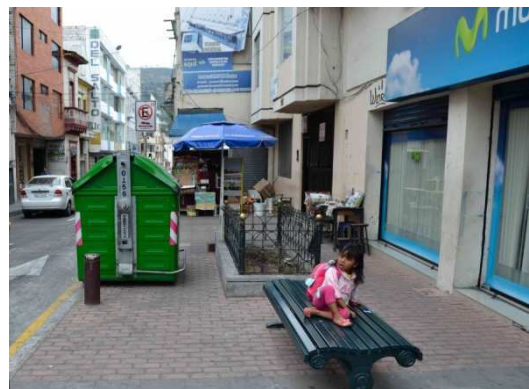
Fig 1. Vía peatonal Calle Bolívar.

Fig 2. Vía Peatonal Calle Luis A. Martínez

Dentro de la zona en estudio se pueden encontrar malos y buenos ejemplos de diseño de vías de circulación peatonal, en unos se cuenta con las dimensiones establecidas por la norma y en otros la errónea decisión en cuanto a la ubicación

de la jardinera y mobiliario urbano reduce las áreas de circulación en ciertos casos volviéndolos intransitables.

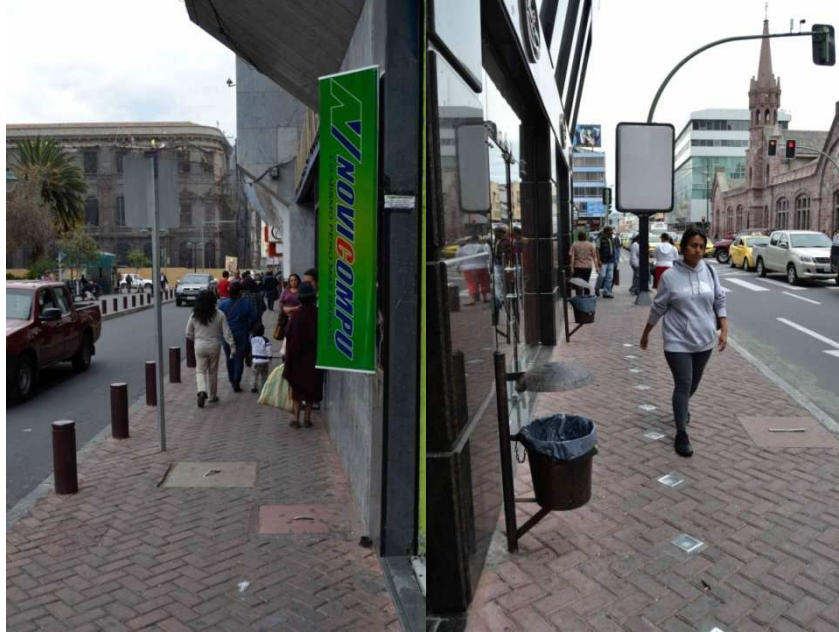
Fig 3. Acera Calle Lalama y Av Cevallos. Fig 4. Acera Av Cevallos y Calle Martinez .

Existe un sin número de elementos que representan un verdadero peligro para las personas con discapacidad visual ya que la utilización del bastón únicamente les permite identificar objetos a nivel del piso o a poca altura. Objetos como los letreros anclados a la pared resultan indetectables y serían causa de accidentes.

En casos como este amerita la eliminación de este tipo de letreros ya que son de fácil remoción. En el caso de ser elementos propios de la fachada se recomienda que los mismos no sobrepasen los 5cm o en el último de los casos se sugiere su prolongación hasta el nivel del piso.

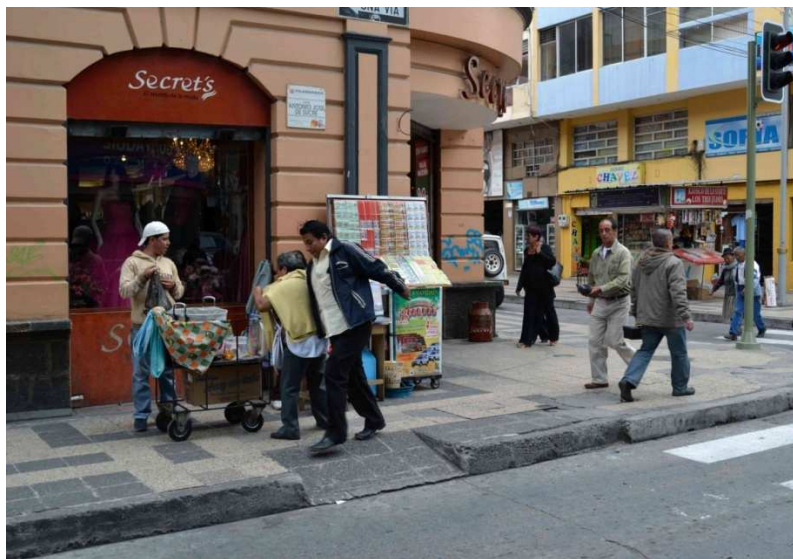
Fig 7. Tipo de piso Calle Sucre .

En la imagen de la figura 7 se puede observar que la variedad cromática no está relacionada con la intención de informar o de guiar al discapacitado sobre la acera sino más bien responde a una composición formal.

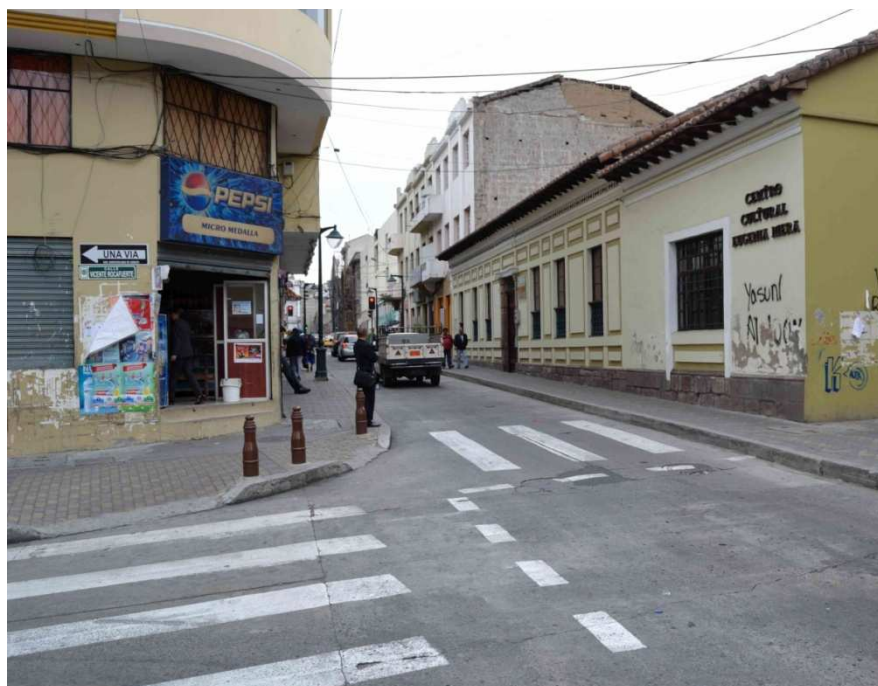
Fig 8. Intersección Calle Lalama y Rocafuerte .

Como consecuencia de la mala planificación se pueden apreciar errores como el de la figura 8 en donde no existe un encaminamiento adecuado y uno de los vados se encuentra en plena esquina lo que genera que un invidente pueda cruzar en diagonal con el correspondiente peligro.

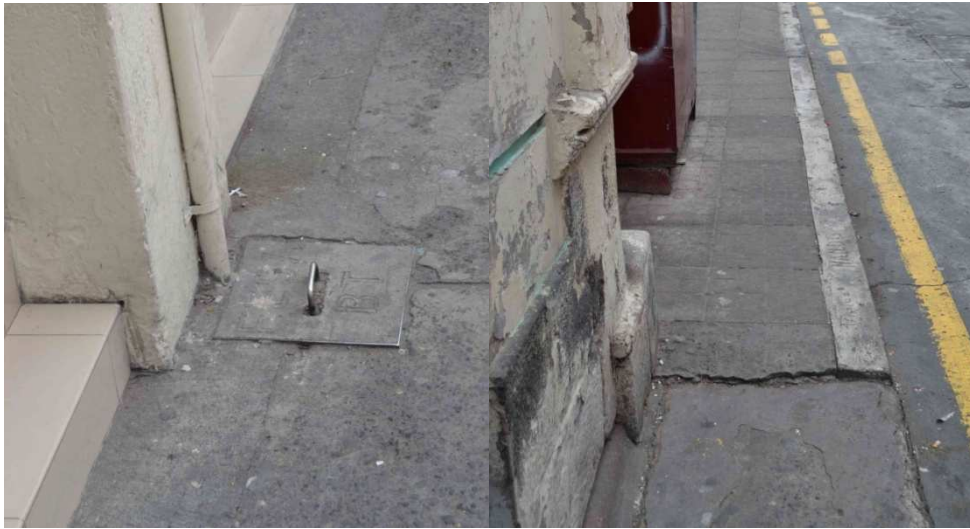
Fig 9. Tapa de revisión Calle Lalama.

Fig10. Desnivel Calle Juan L Mera.

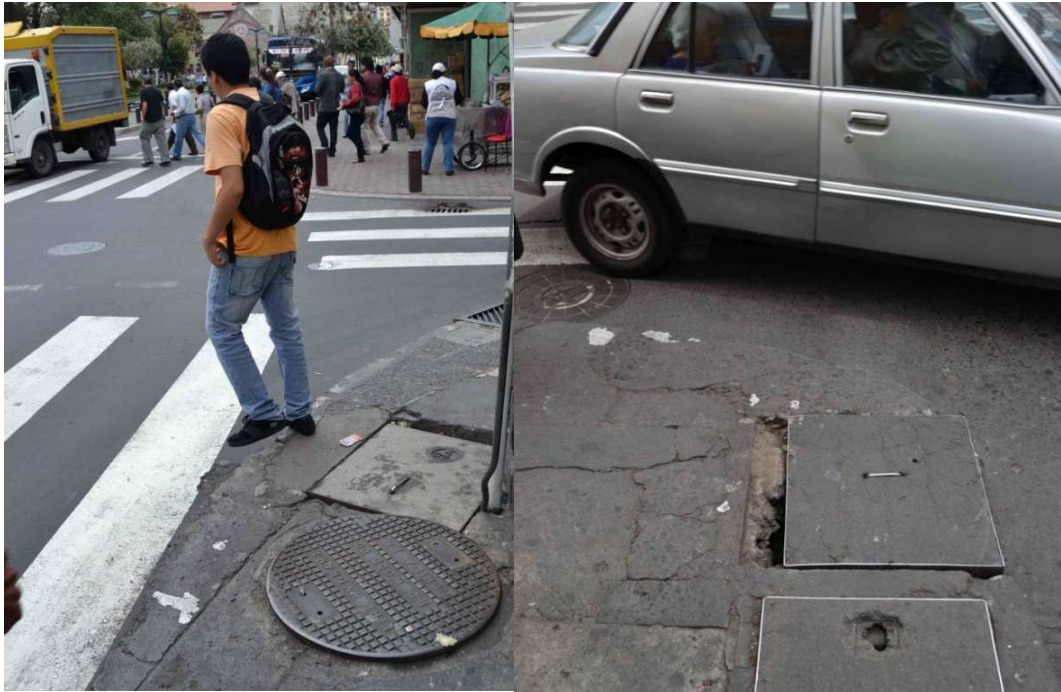
Fig 11. Intersección Juan L Mera y Av Cevallos. Sucre.

Fig12. Intersección Juan L Mera y Calle Sucre.

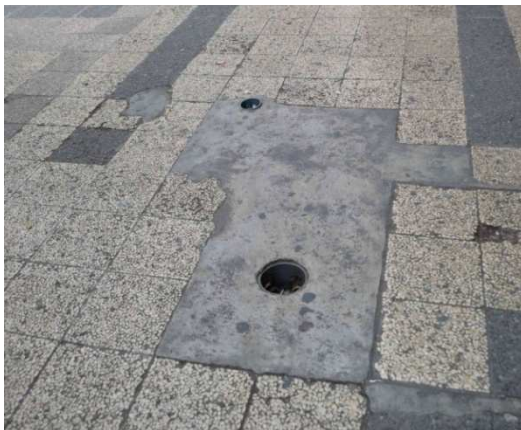
Fig 13. Agujero en Calle Sucre .

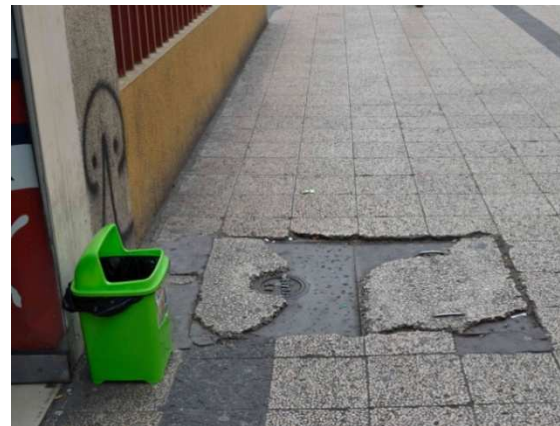
Fig14. Tapa en Calle Sucre.

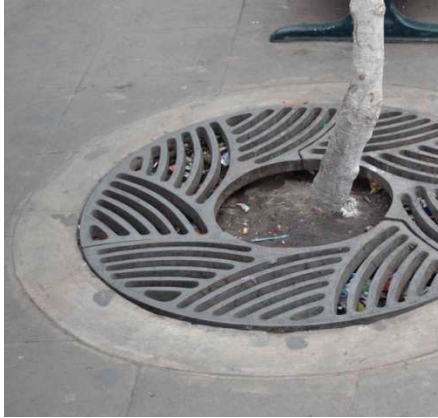
Fig 15. Alcorque con protección Parque Cevallos .  
Sucre.

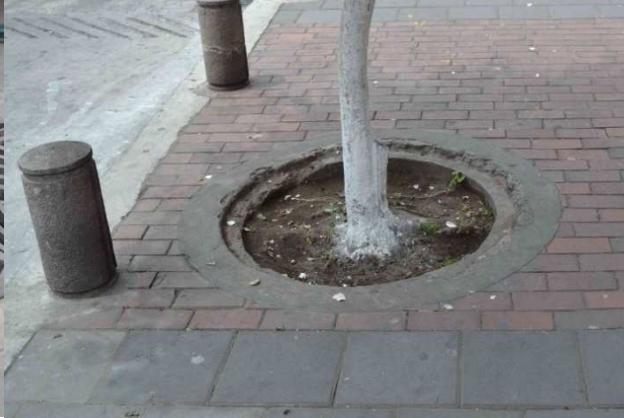
Fig16. Alcorque sin protección Calle  
Sucre.

Se propone la utilización de elementos que cubran los alcorques con el objetivo de evitar tropiezos y accidentes.

De igual forma se recomienda la creación de bandas de seguridad señalizadas con cambio de textura en el piso alrededor del alcorque como medida de seguridad.

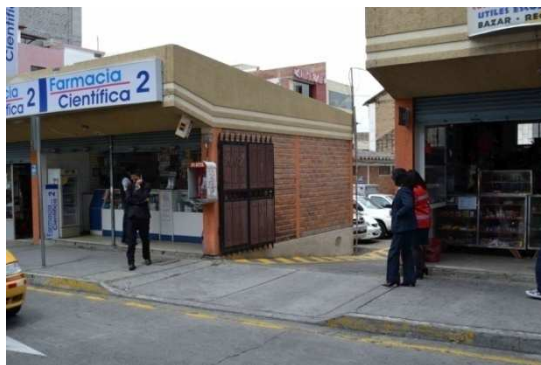
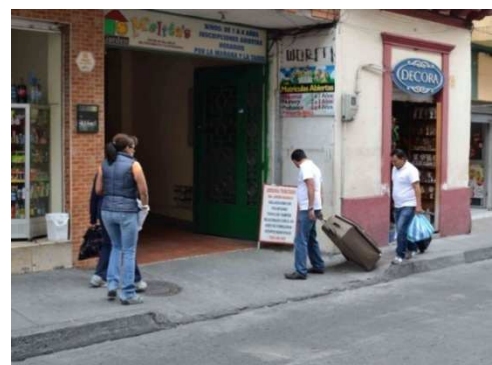
Fig 18. Vado Vehicular Calle Castillo .

Fig19. Vado Vehicular Calle Juan L Mera.

Fig 20. Rampa sobre acera Calle Bolívar .

Fig21. Vado Vehicular Calle Lalama.

Se puede observar que el acceso vehicular a la propiedad privada no cumple con lo dispuesto en la normativa, teniendo como resultado rampas fuera de la línea de fábrica que reducen el ancho útil de los itinerarios peatonales, vados vehiculares innecesarios como el de la figura 21 y vados vehiculares que atraviesan totalmente el área de circulación peatonal generando cambios de nivel que pueden ser corregidos con la finalidad de evitar accidentes.

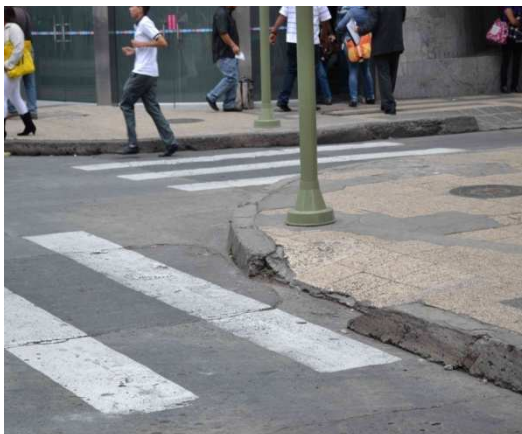
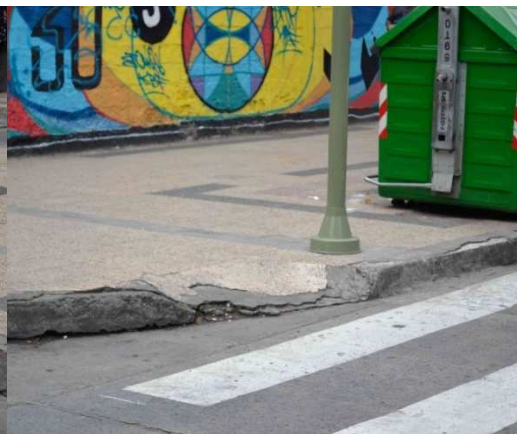
Fig 22. Rampa en mal estado Calle Sucre .

Fig23. Rampa en mal estado Calle Sucre.

El mal estado de los vados peatonales y sus dimensiones inapropiadas son notorios en ciertas partes de la zona en estudio.

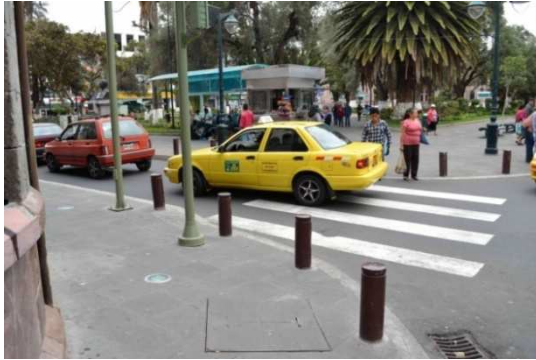
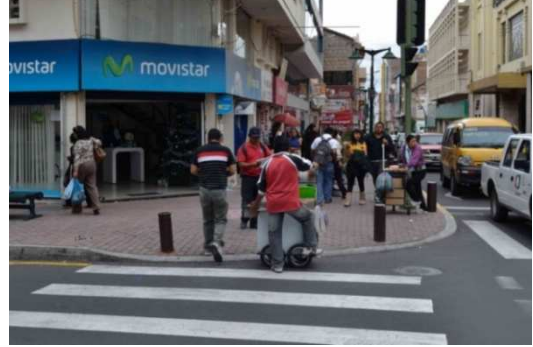
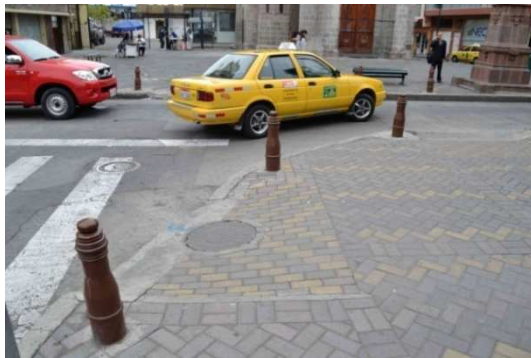
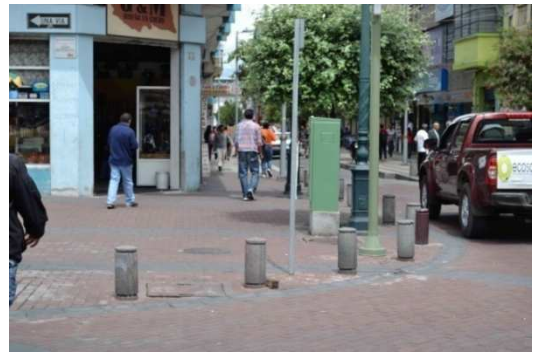
Fig 24. Intersección Calle Sucre y Luis A Martínez .

Fig25. Intersección Calle Lalama y Bolívar.

Fig 26.Rampa Peatonal Calle Lalama .

Fig27. Intersección Calle Montalvo y Sucre.

Un defecto que se repite constantemente en los cruces peatonales es la mala relación de éstos con el resto de elementos que conforman la acera ya que se presenta una saturación de elementos como farolas, semáforos, bolardos, letreros, rejillas, tapas de cajas de revisión interrumpiendo el paso en sitios que inclusive forman parte de intervenciones recientes.

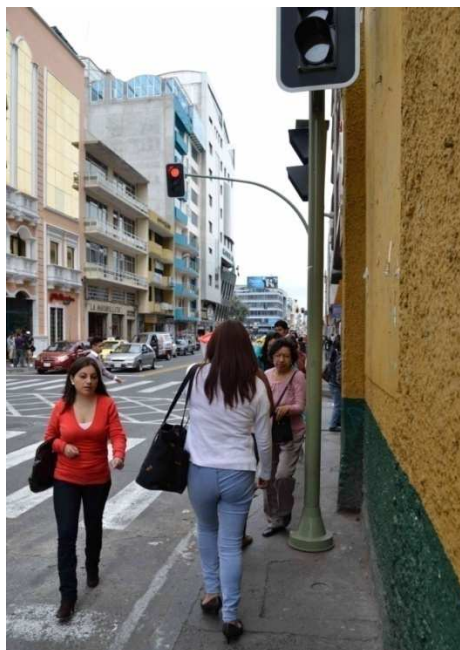
Fig 28.Semaforo Av Cevallos y Calle Juan L Mera .

Existen varios sitios en los cuales los semáforos se encuentran interrumpiendo las aceras provocando que los peatones utilicen las vías vehiculares para su desplazamiento, en estos casos es aconsejable que los semáforos sean instalados en la pared con la finalidad de dejar la zona de circulación peatonal libre.

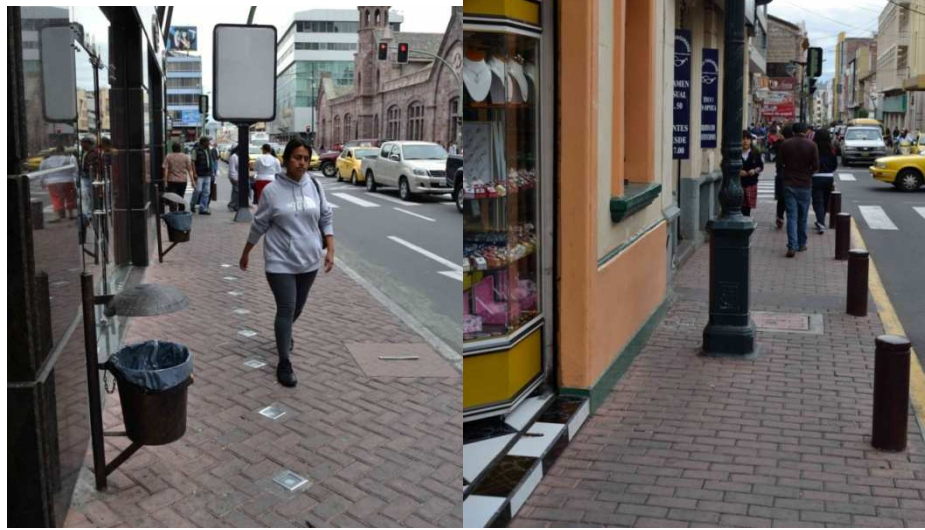
Fig 29. Basurero Av Cevallos .

Fig 30. Luminaria Calle Bolivar.

Una de las principales falencias detectadas es la inadecuada ubicación del mobiliario urbano que sumado al escaso ancho de las aceras genera serios problemas de circulación.

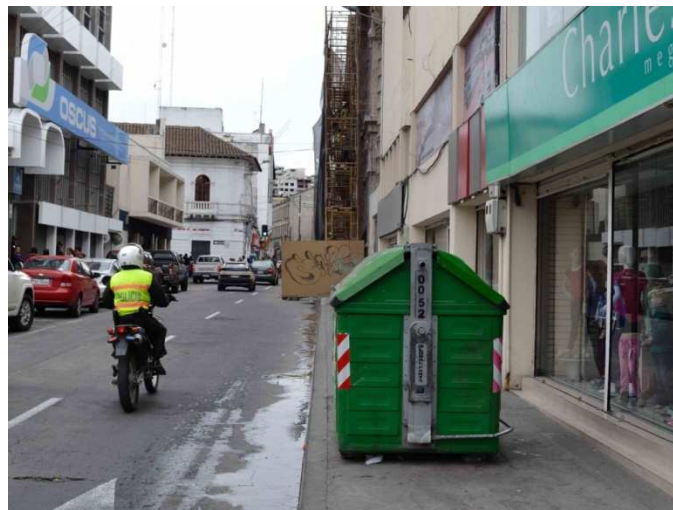
Fig 31. Contenedor de basura Calle Lalama .

Existen elementos que forman parte del mobiliario urbano como los contenedores de basura que es muy común verlos dispersos por la acera en ciertos casos obstruyendo el paso del peatón.

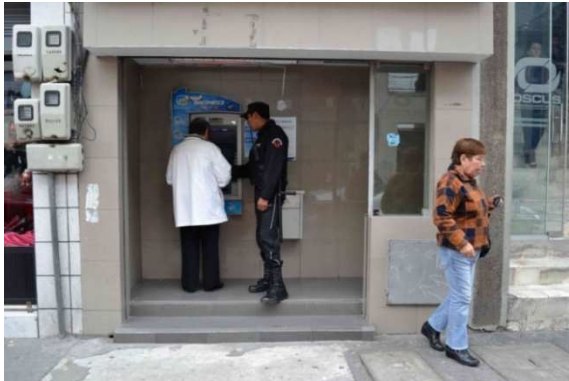
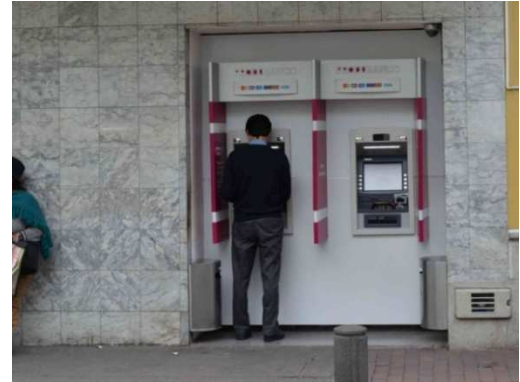
Fig 32. Cajero automático Produbanco Calle Montalvo .  
Lalama.

Fig33. Cajero automático Oscus Calle

Los cajeros automáticos en general son inaccesibles para personas en silla de ruedas y de baja estatura ya que en ciertos casos el usuario tiene que salvar gradas para acceder a ellos y la altura no es acorde a la del discapacitado. Tampoco existen cajeros que cuenten con dispositivos de información sonora o braille.

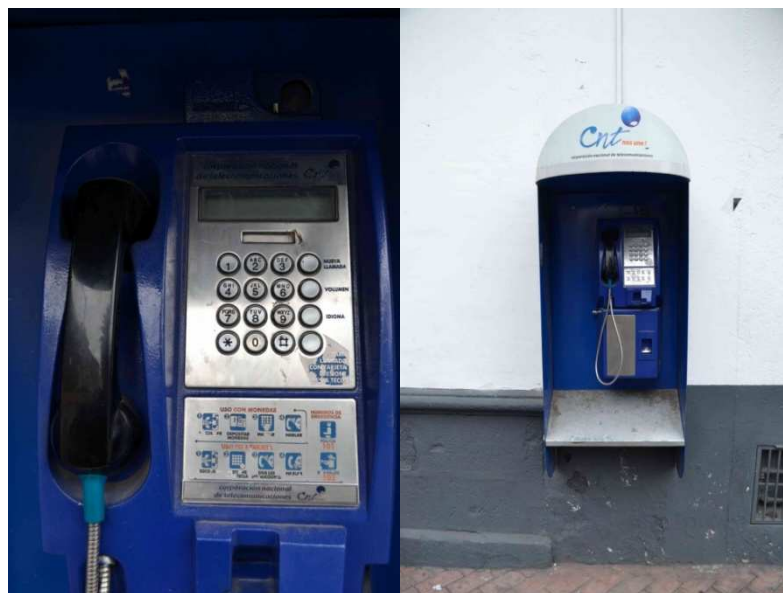
Fig 34. Telefono Público Calle Lalama .

Fig35. Telefono Público Calle Lalama.

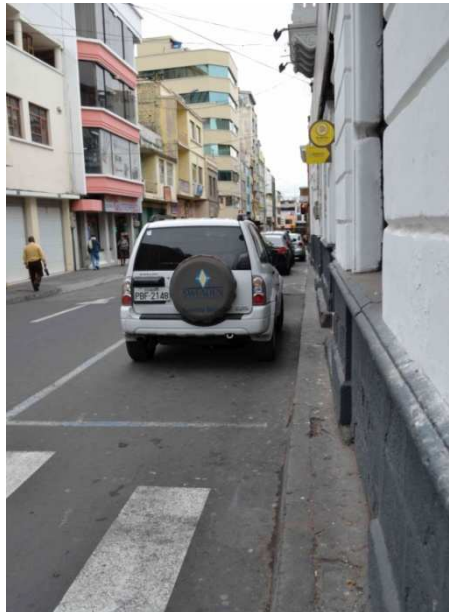
Fig 36.Parqueadero Calle Sucre y Lalama.

El servicio tarifado no cuenta con parqueos para discapacitados que tengan las dimensiones y señalización adecuada para un correcto funcionamiento, por lo tanto se deberá reservar un número determinado de plazas adecuándolas en función de las dimensiones que considera la norma.

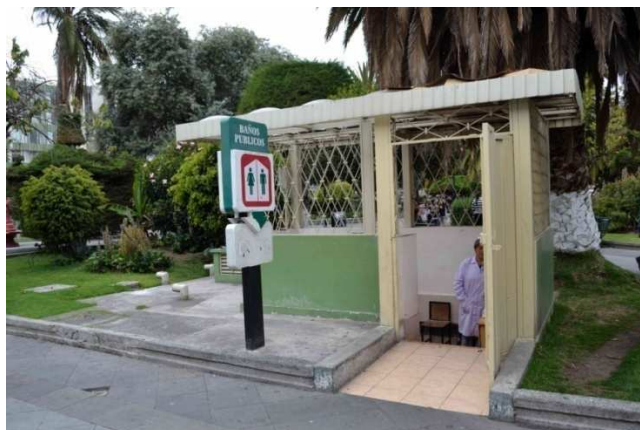
Fig 37. Baño Público Parque Montalvo.

En el sector de estudio únicamente se cuentan con baños públicos en el Parque Cevallos y Parque Montalvo, los que resultan totalmente inaccesibles para el discapacitado en silla de ruedas debido al desnivel que se tiene que salvar ya que los baños se encuentran por debajo del nivel de la acera.

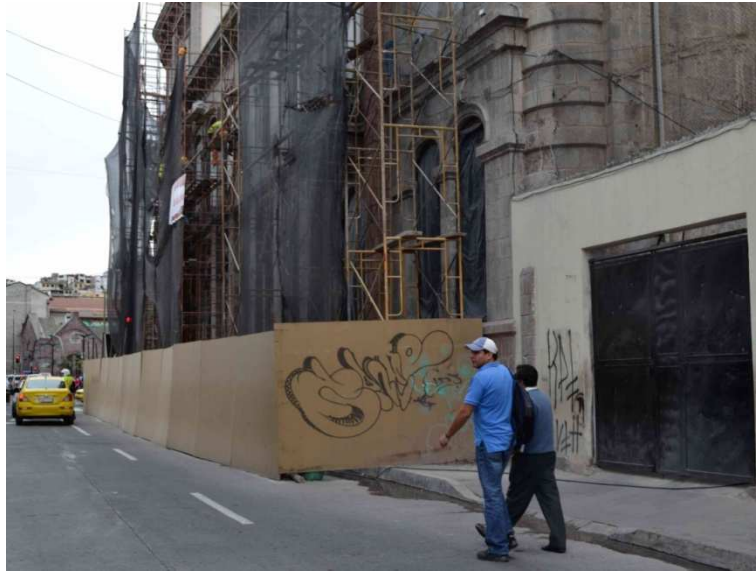
Fig 40. Trabajos sobre la vía, Calle Lalama.

En el caso de la utilización de andamios, los mismos deberían estar diseñados con la finalidad de permitir el libre paso por la acera y contar con las respectivas seguridades como la utilización de gomaespuma con la intención de reducir el riesgo de impacto de los peatones con las aristas de la estructura.
