UNIVERSIDAD TÉCNICA DE AMBATO

**IMPLEMENTACIÓN DEL PROCESO DE CONSERVACIÓN DE LA
ESTRUCTURA DE LA CAPA DE RODADURA DE LA VÍA ALTERNA PATATE-
BAÑOS EN EL TRAMO Km 2+350 – Km 4+700 DE LA PROVINCIA DE
TUNGURAHUA.**

AUTOR: Darío Bolívar Chicaiza Carchi

2019

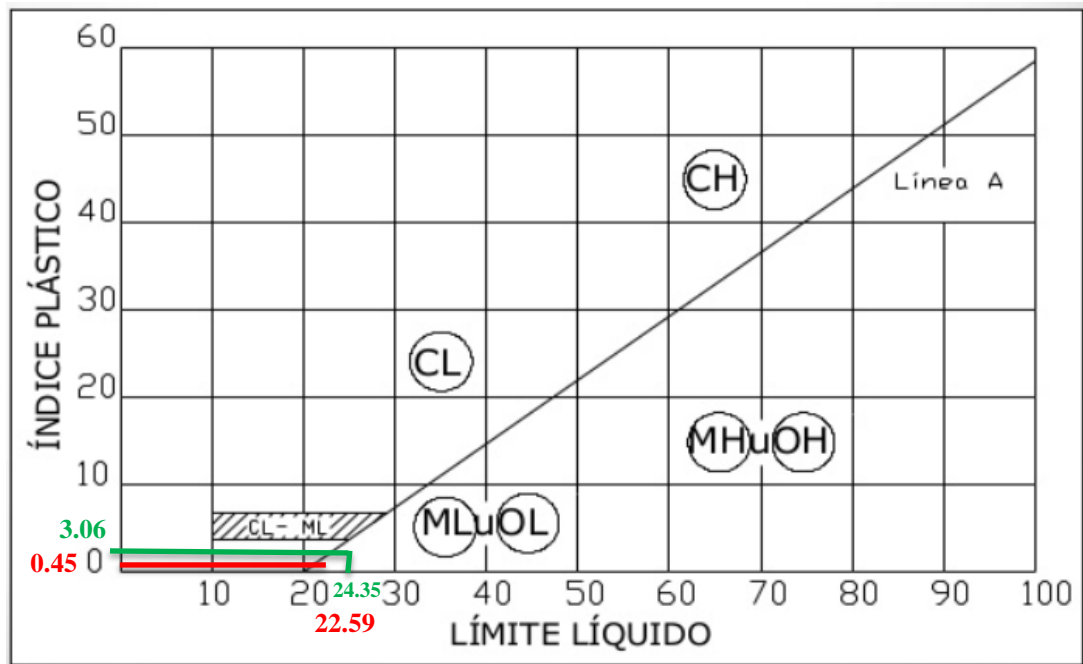
Figura 27. Gráfico de Plasticidad

Como se puede observar en la figura 27 las características de la subrasante que están por debajo de la línea A, teniendo como clasificación: Limos y Arcillas con un Limite liquido de menor o igual a 50 y considerado como ML(Limoso) en base a la tabla 35.4 de propiedades de los suelos clasificados según la ASTM que se encuentra en el Anexo E-19

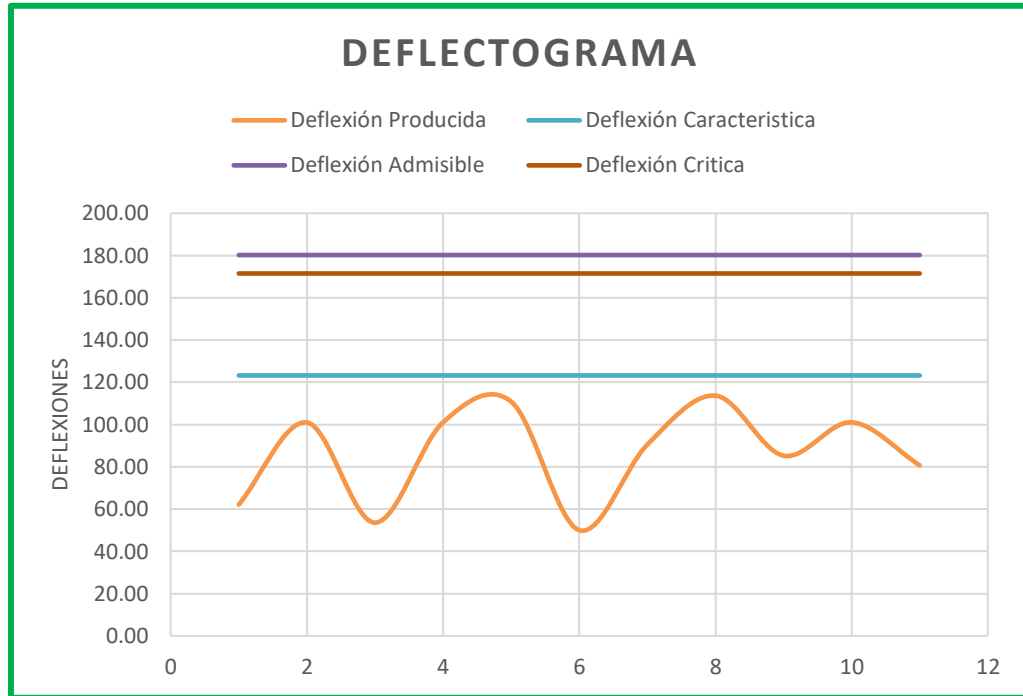
Figura 28. Deflectograma

En la siguiente figura se puede interpretar en que características se encuentra la capa de rodadura de la vía en estudio en base al ensayo de la viga Benkelman.

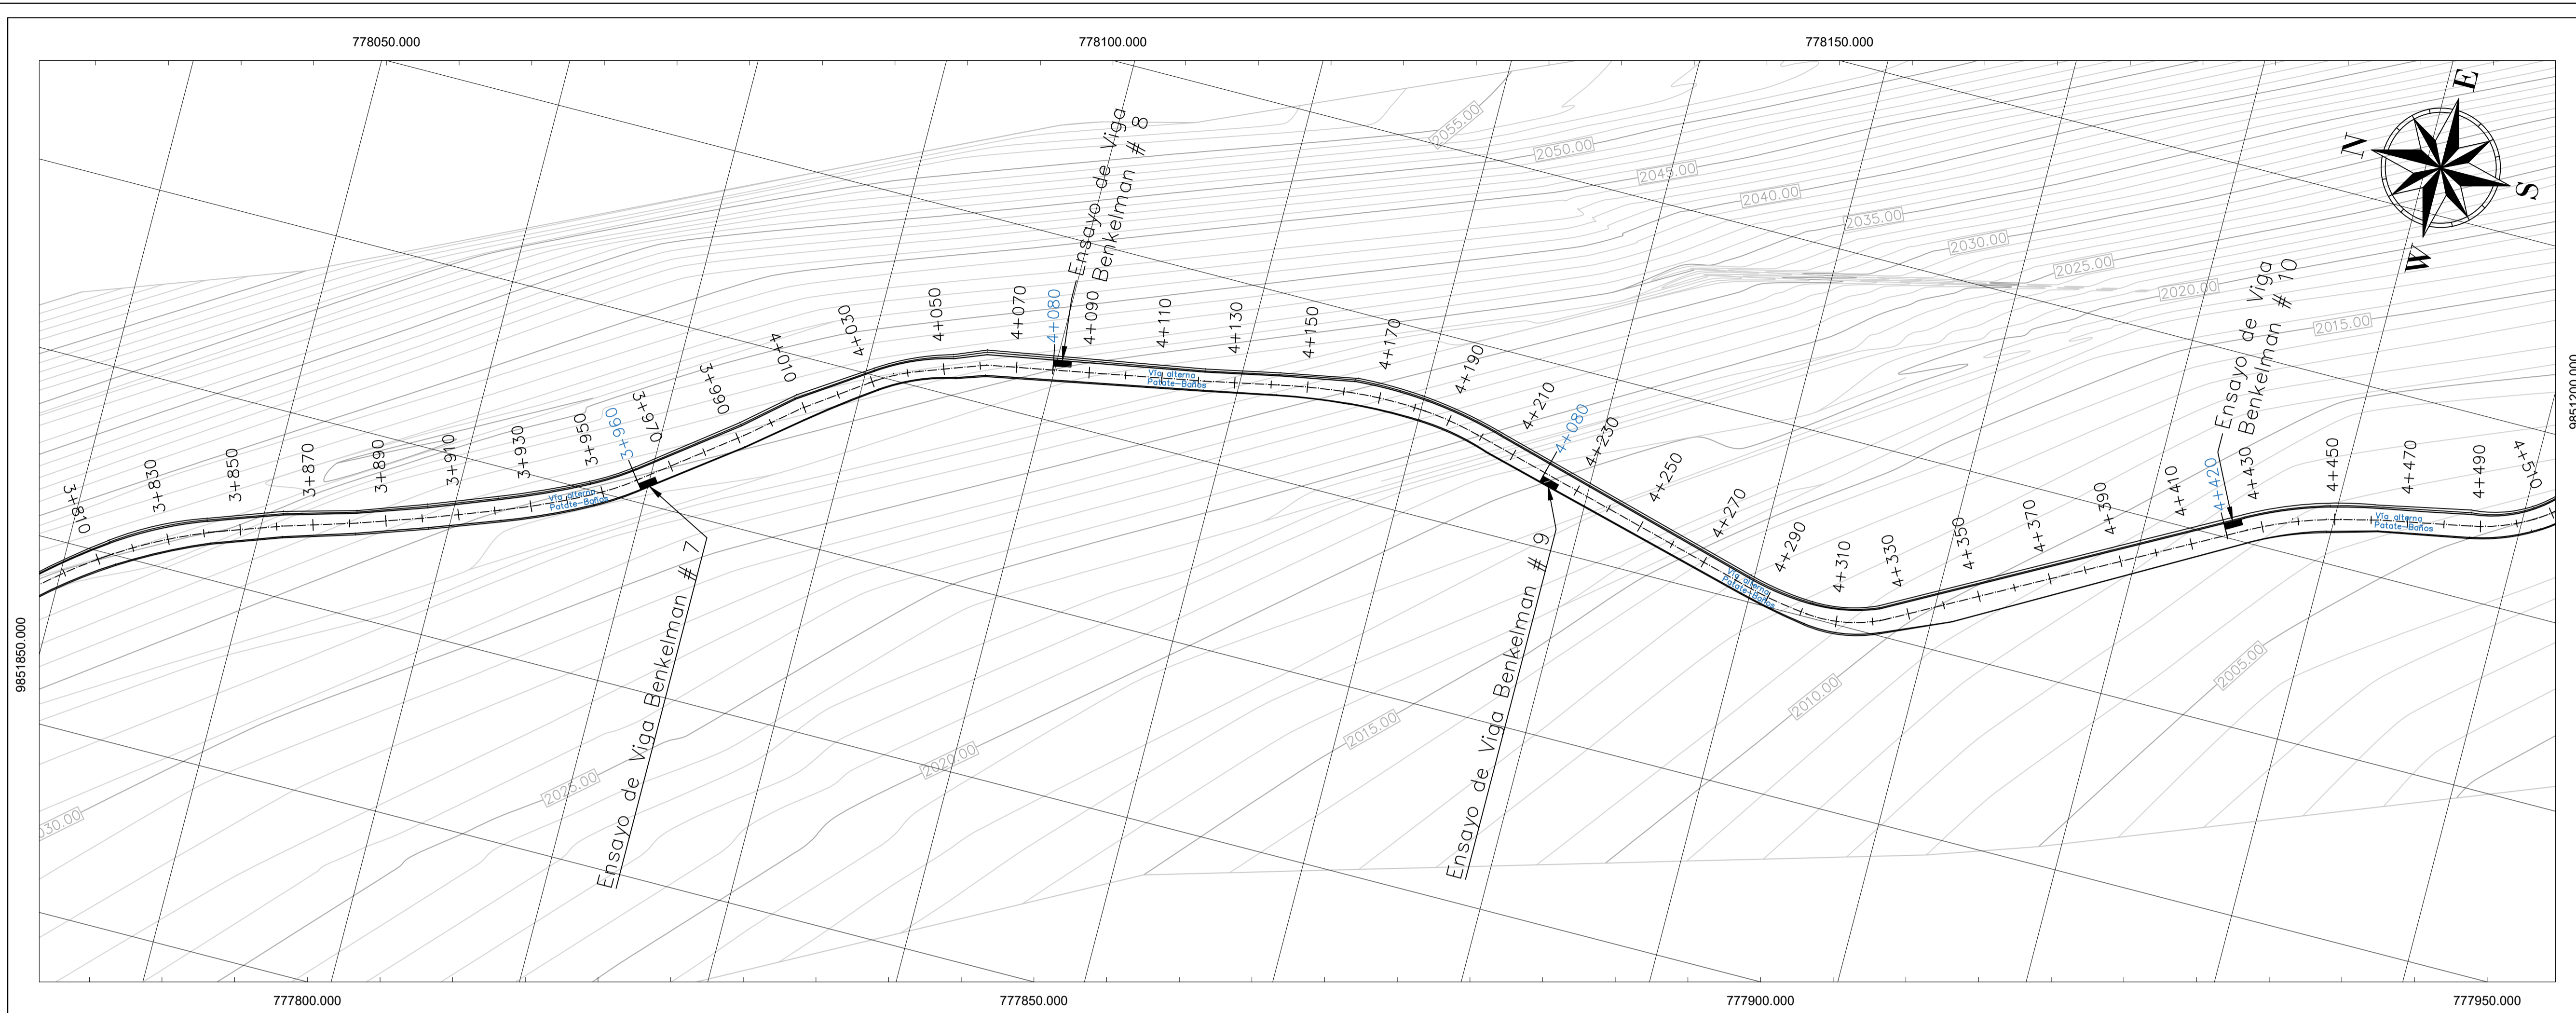
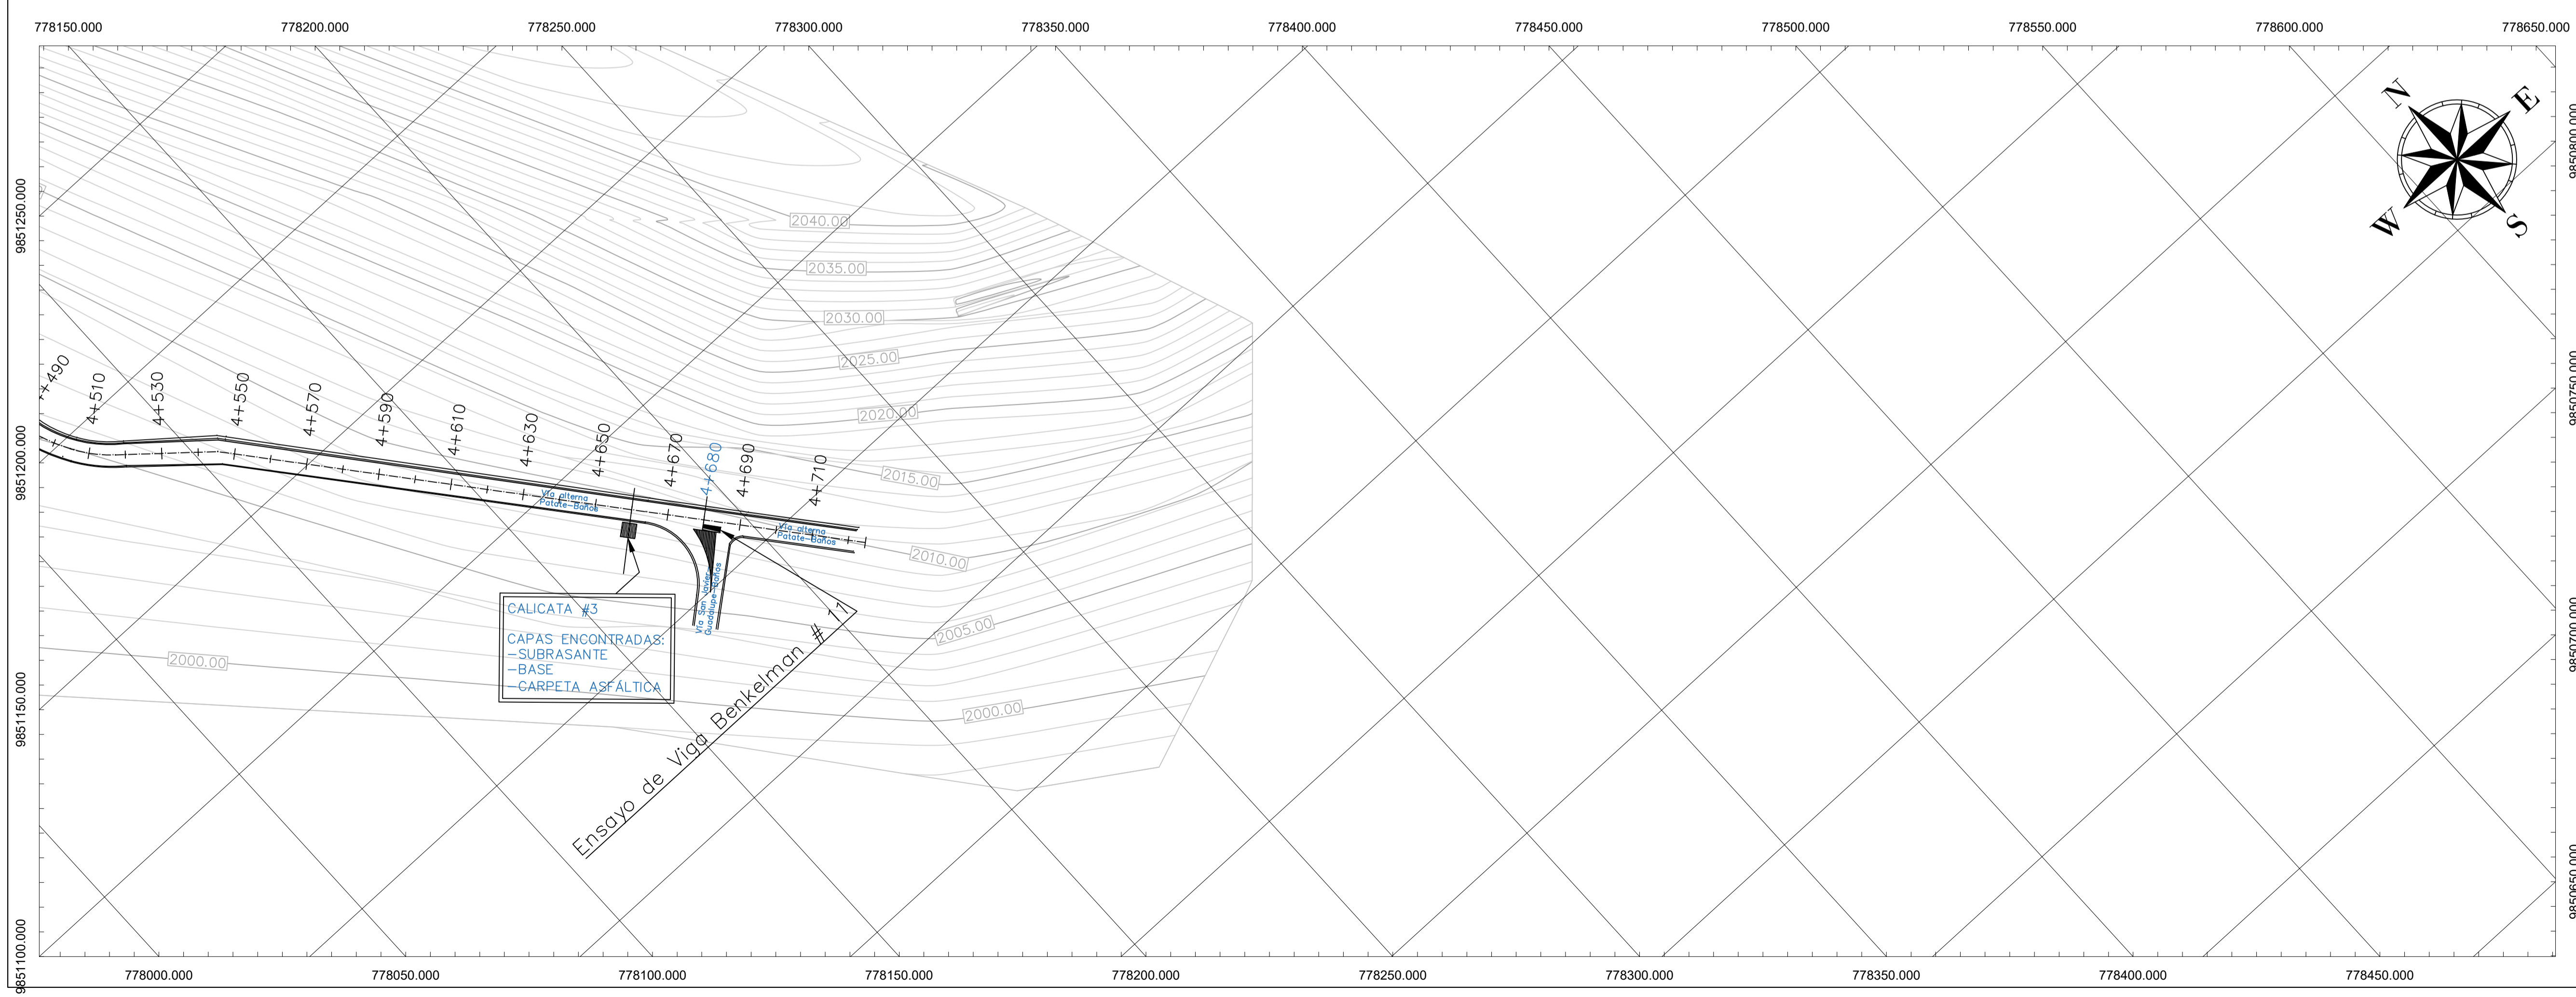
CONTIENE:
 ABSCISADO DE LA VÍA ALTERNA PATATE-BAÑOS. UBICACIÓN DE CALICATAS (POZOS A CIELO ABIERTO) Y ENSAYO DE LA VIGA BENKELMAN

CALICATA #3
 CAPAS ENCONTRADAS:
 - SUBRASANTE
 - BASE
 - CARPETA ASFÁLTICA
