UNIVERSIDAD TÉCNICA DE AMBATO

MAESTRÍA EN INGENIERÍA CIVIL

Tema: Evaluación de la vulnerabilidad sísmica de edificaciones de estructuras metálicas en la parroquia Atahualpa, Ambato, Ecuador: Propuesta de reforzamiento estructural de una edificación representativa.

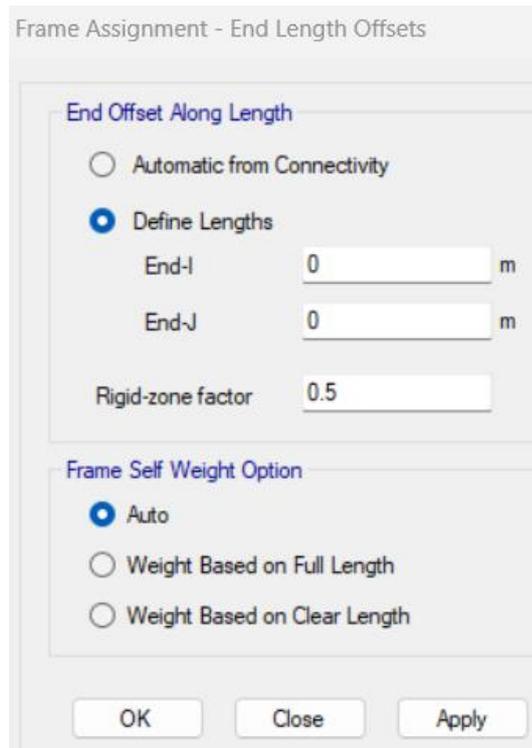
Figura 31. Factor de zona rígida las conexiones de viga columna

No se ha diseñado con conexiones precalificadas, las mismas no se encuentran, no se encuentran placas dobles ni de continuidad sin embargo se pretende soldar en todo el contorno de la viga. Por lo que se establece un factor de 0.5, en conexiones precalificadas se colocaría un valor igual a 1.

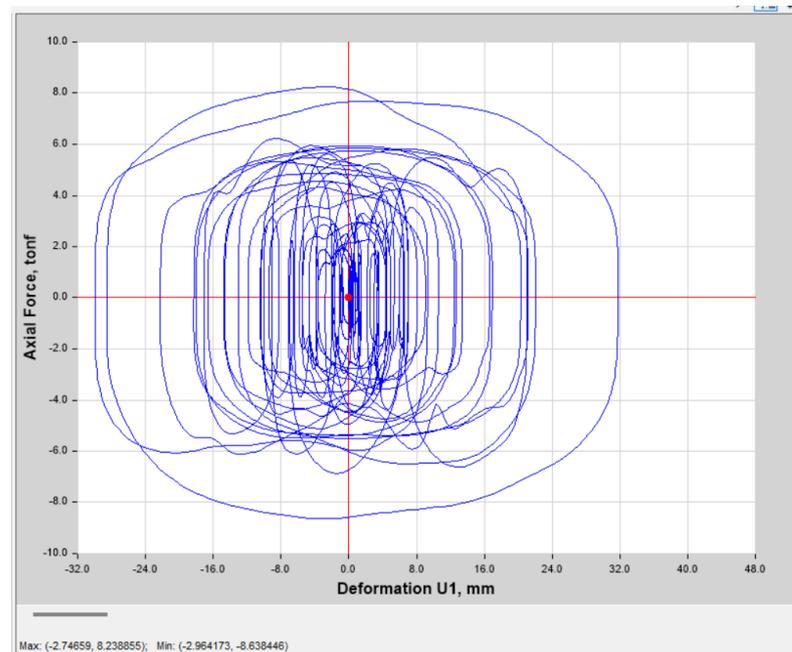
Figura 91. Histéresis de un dissipador en dirección Y

En la figura 91 se visualiza un desplazamiento máximo del comportamiento histórico del dissipador viscoso con una fuerza axial máxima de 11.77Tonf., y un desplazamiento máximo de 11,77mm. Por su parte en la figura 91 se visualiza una fuerza axial máxima de 8.63Tonf. y un desplazamiento máximo de 2,96 mm

Comportándose de forma no lineal, el dissipador y empleando el máximo de sus capacidades.

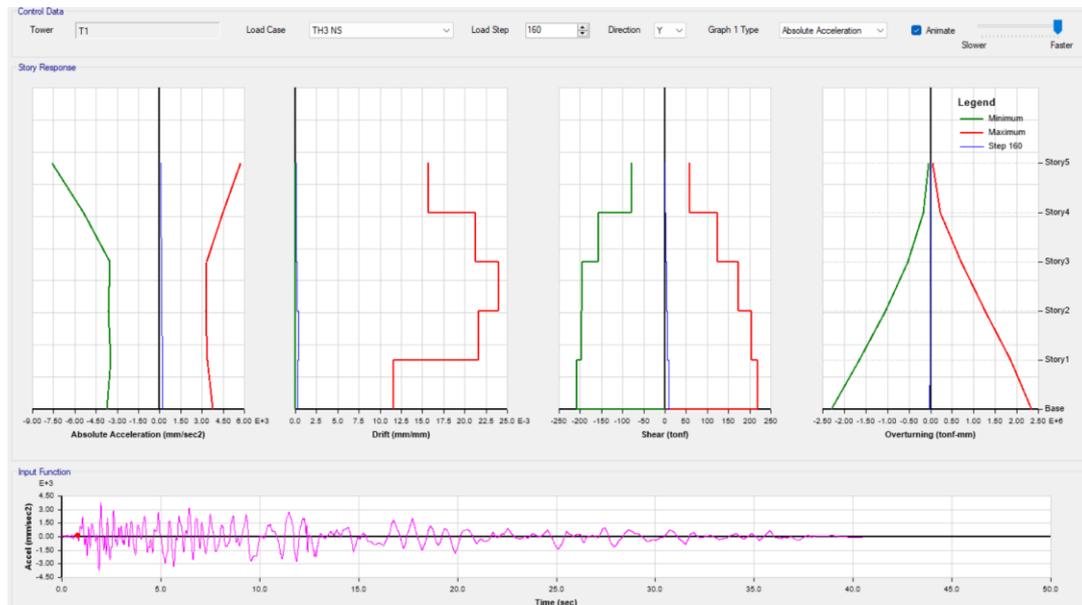
Figura 92. Histéresis de un dissipador en dirección Y

La respuesta estructural en un análisis tiempo historia permite la visualización de múltiples diagramas en función del tiempo y los pisos tal cual como se visualiza en la figura 92, los diagramas a visualizar son: aceleración absoluta, derivas desplazamientos y deslizamiento, en considerando cada instante en el tiempo y por niveles de la edificación.

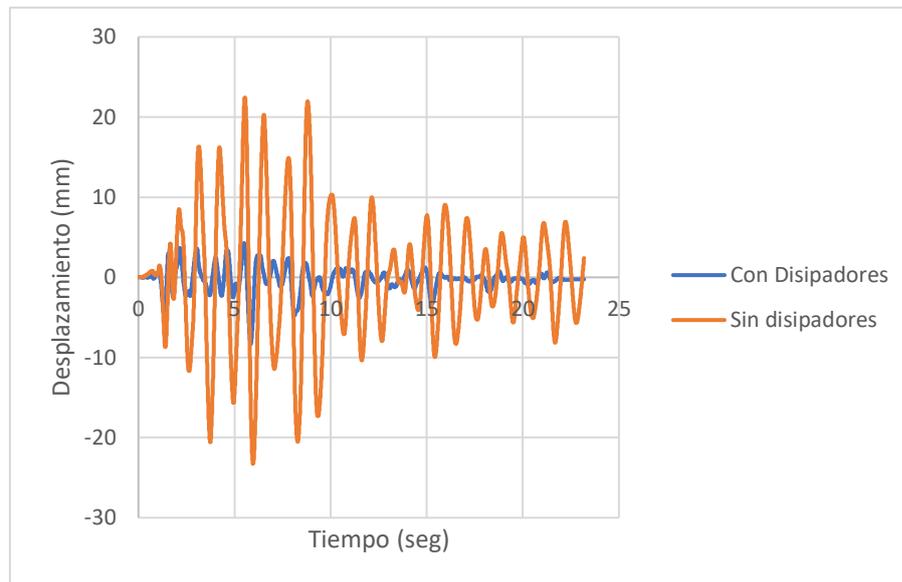
Figura 93. Gráfica tiempo vs desplazamiento en estructura con y sin disipadores

Se analiza considerando el último piso que es donde, se producirá el mayor desplazamiento, aceleración y velocidad por lo que se empleará esta consideración para el análisis con y sin dissipadores. Comparando entre ambos, dando un desplazamiento máximo con dissipadores de 8,33mm vs 23,22mm sin dissipadores. Evidenciando el amortiguamiento que producen los dissipadores y que existe menor desplazamiento con dissipadores.

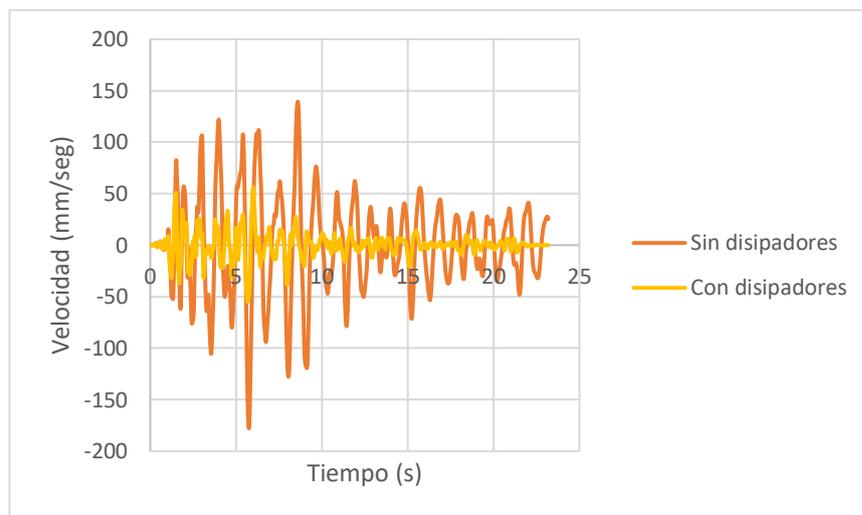
Figura 94. Gráfica tiempo vs velocidad en estructura con y sin disipadores

Resulta una velocidad máxima con disipadores de 56.44 mm/seg vs 177,92 mm/seg. Sin disipadores. Evidenciando el amortiguamiento que producen los disipadores y que existe una menor velocidad con disipadores. Esto se visualiza mediante la figura 94.

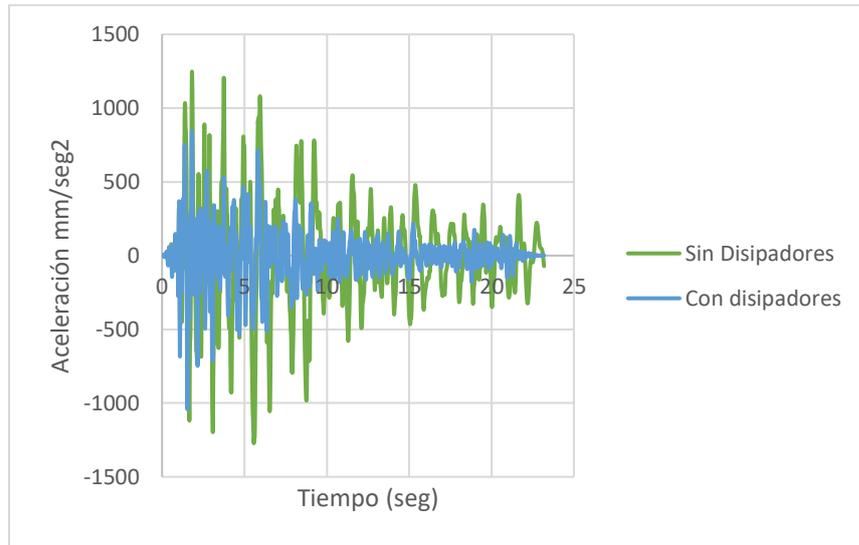
Figura 95. Gráfica tiempo vs aceleración en estructura con y sin disipadores

La respuesta es una aceleración máxima con disipadores de 1042.11 mm/seg² vs 1272,36 mm/seg², sin disipadores Evidenciando el amortiguamiento que producen

los disipadores y que existe una menor velocidad con disipadores. Esto se visualiza mediante la figura 94.

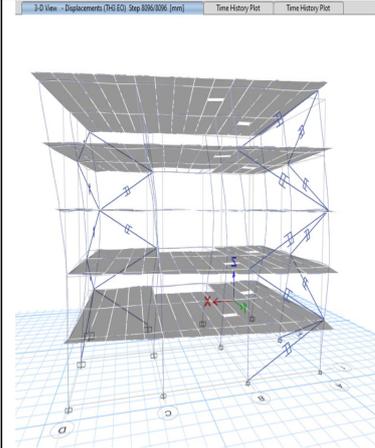
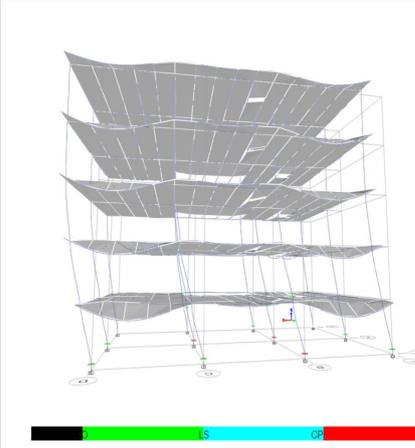
El nivel de desempeño como se visualiza en la tabla 54, con disipadores es totalmente operacional con una estructura con disipadores y para una estructura sin disipadores es próxima al colapso esto para un análisis de un sismo raro con un período de retorno de 475 años.

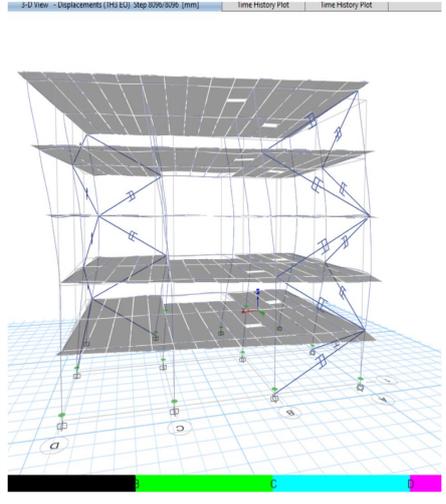
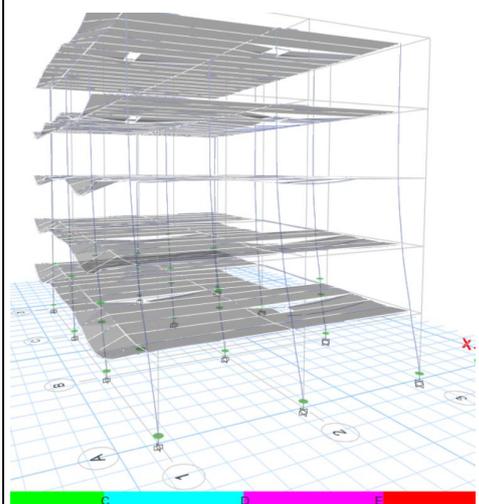
El punto de desempeño como se visualiza en la tabla 55 en ambos casos es de B a C, sin embargo, con disipadores la estructura es más sísmo resistente por su nivel de desempeño para un sismo con un período de retorno de 475 años.

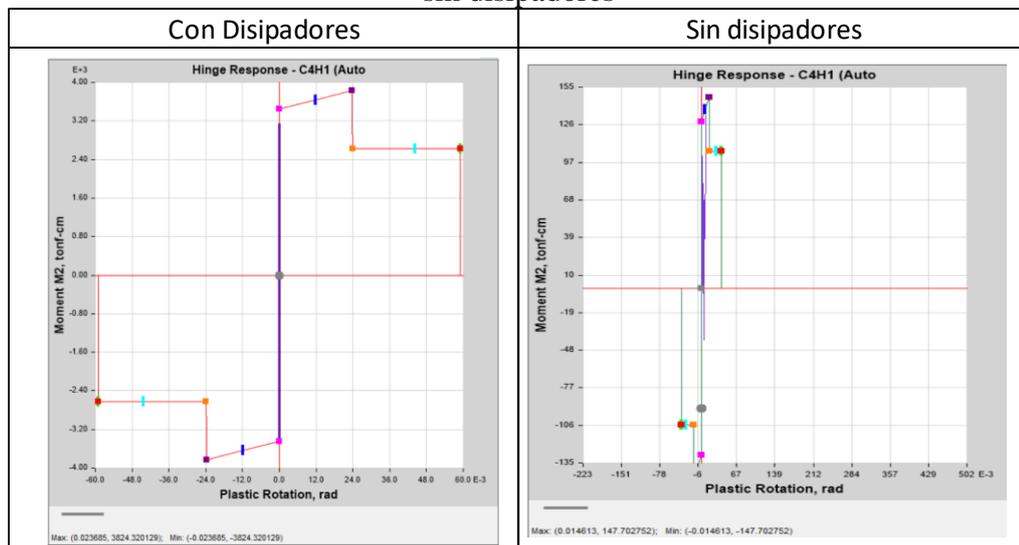
Tabla 56. Comparativa histórica de las rótulas del mismo elemento estructural con y sin disipadores

Se ha tomado la misma columna de la misma estructura, y se evidencia que la estructura que posee disipadores la primera apenas supera el rango elástico, siendo los colores magenta el punto de desempeño B, violeta o púrpura C y rojo D, mientras que en la estructura sin disipadores supera el rango azul, lo que significa que tiene un nivel de desempeño de ocupación inmediata.

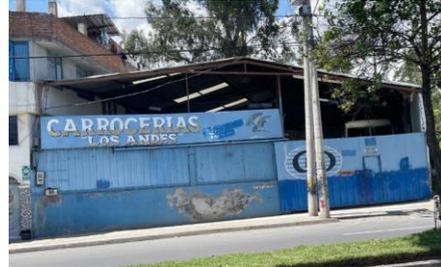
| 3.1 Relación con la Edif. | | | 3.2 Nombre y apellido | | | 3.3 Teléfono | | 3.4 Correo electrónico | | | |
| - | | | - | | | - | | - | | | |
| 13.2 | Est. de Acero: Corrosión en elementos de acero y/o deterioro de conexiones y/o pandeo: | | | | | <input type="checkbox"/> Ninguno <input checked="" type="checkbox"/> Moderado <input type="checkbox"/> Severo | | | | | |
| 13.3 | Agrietamiento en paredes de relleno: | | | | | <input type="checkbox"/> Ninguno <input checked="" type="checkbox"/> Moderado <input type="checkbox"/> Severo | | | | | |
| 13.4 | Estado general de mantenimiento: | | | | | <input type="checkbox"/> Bueno <input type="checkbox"/> Regular <input checked="" type="checkbox"/> Bajo | | | | | |

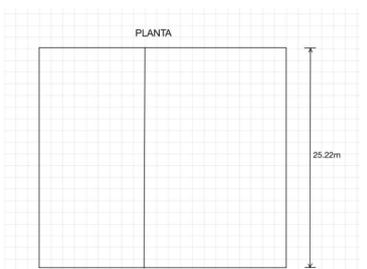
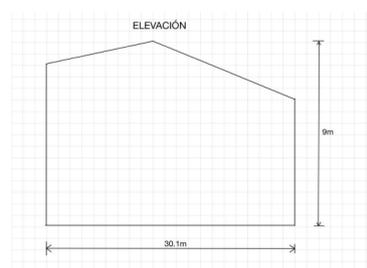
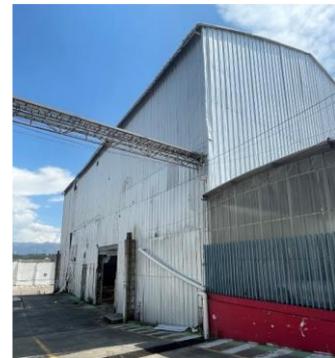
| ESQUEMA ESTRUCTURAL EN PLANTA Y ELEVACIÓN DE LA EDIFICACIÓN A EVALUARSE | | | | | | DATOS EDIFICACIÓN | | | | | | | | | |
|--|---|--|---|---|---|--|---|--|--|---|---|---|---|---|---|
| | | | | | | Nombre de la Edificación: E12 - GALPON | | | | | | | | | |

| Detección visual rápida de edificios para posibles riesgos sísmicos | | | | Nivel 2 (Opcional) | |
|---|---|---|--|---|---|
| COMENTARIOS: LA CONSTRUCCION NO ESTA EN USO POR LO QUE PRESENTA UN DETERIORO CONSIDERABLE | | | | | |

| 3.1 Relación con la Edif. | | | 3.2 Nombre y apellido | | | 3.3 Teléfono | | 3.4 Correo electrónico | | | |
| - | | | - | | | - | | - | | | |
| 13.2 | Est. de Acero: Corrosión en elementos de acero y/o deterioro de conexiones y/o pandeo: | | | | | <input type="checkbox"/> Ninguno <input checked="" type="checkbox"/> Moderado <input type="checkbox"/> Severo | | | | | |
