# UNIVERSIDAD TÉCNICA DE AMBATO

**TEMA:** “Evaluación de vulnerabilidad sísmica de edificaciones de estructuras metálicas en la parroquia La Matriz, Ambato, Ecuador: Propuesta de reforzamiento estructural de una edificación representativa”

**Autor:** Ing. Leticia Abigail Mayorga Ases

2023

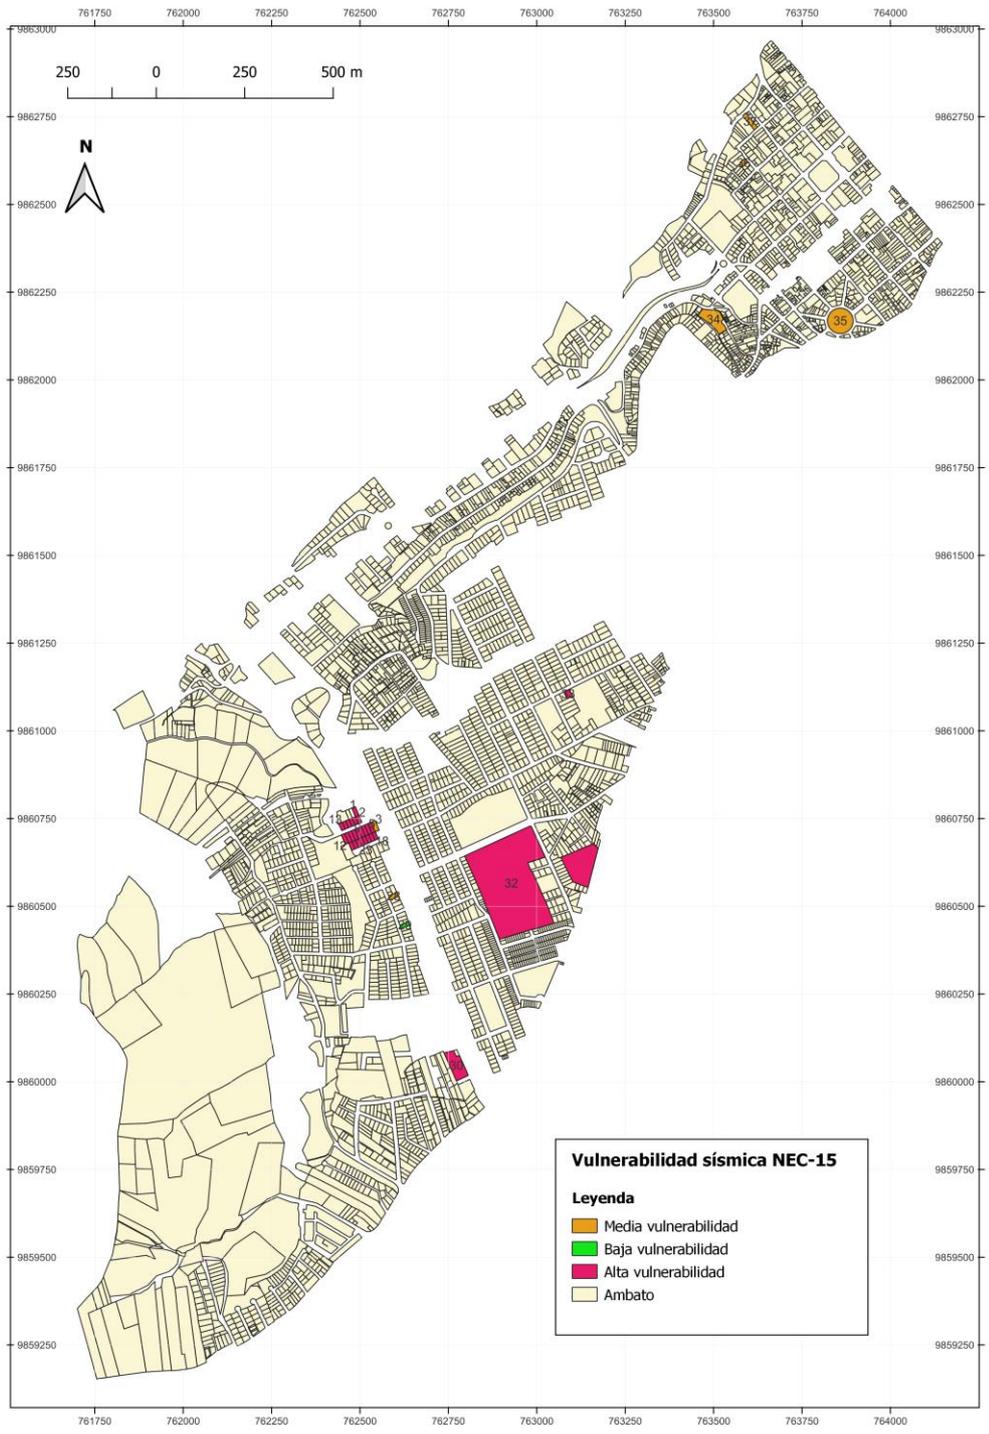
Figura 4- 13: Mapa de vulnerabilidad sísmica NEC - 15 parroquia La Matriz

En la Figura 4-13 se presenta el mapa de vulnerabilidad sísmica, se presenta la ubicación de las edificaciones y la escala de colores de acuerdo con la puntuación obtenida conforme la NEC-15.

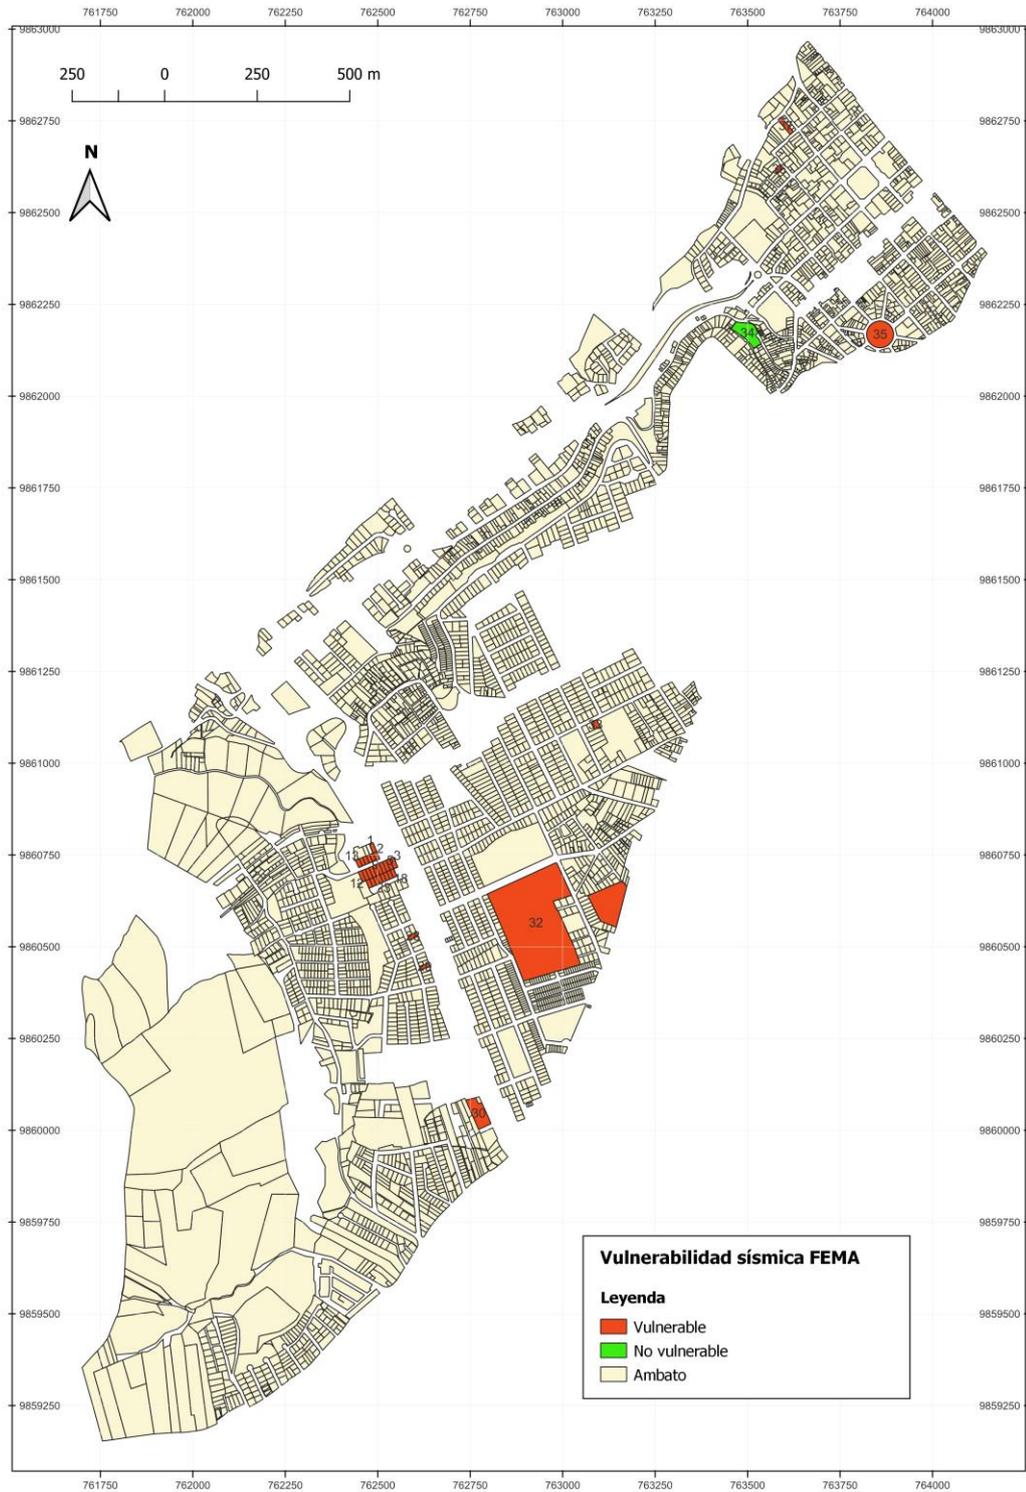
Figura 4- 16: Mapa de vulnerabilidad sísmica FEMA P-154 parroquia La Matriz

En la Figura 4-16 se muestra el mapa de vulnerabilidad sísmica de acuerdo con las puntuaciones obtenidas por cada edificación según FEMA P-154.

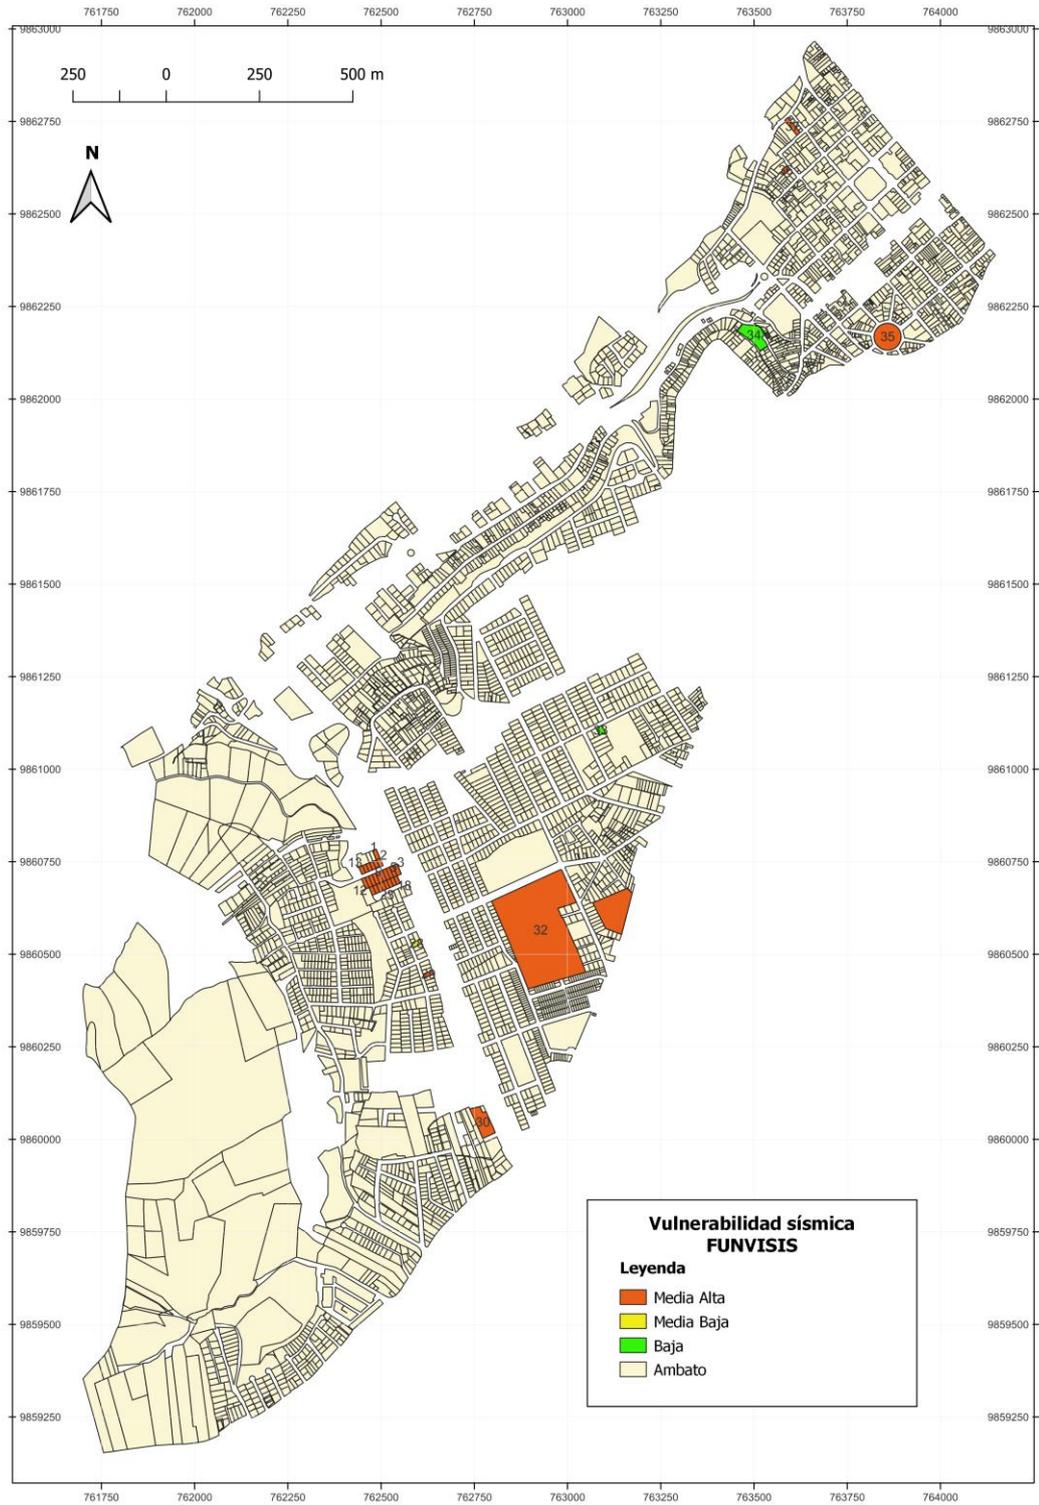
Figura 4- 20: Mapa de vulnerabilidad sísmica FUNVISIS parroquia La Matriz

En la Figura 4-20 se presenta el mapa de vulnerabilidad sísmica en la parroquia La Matriz de acuerdo con la metodología planteada por FUNVISIS.

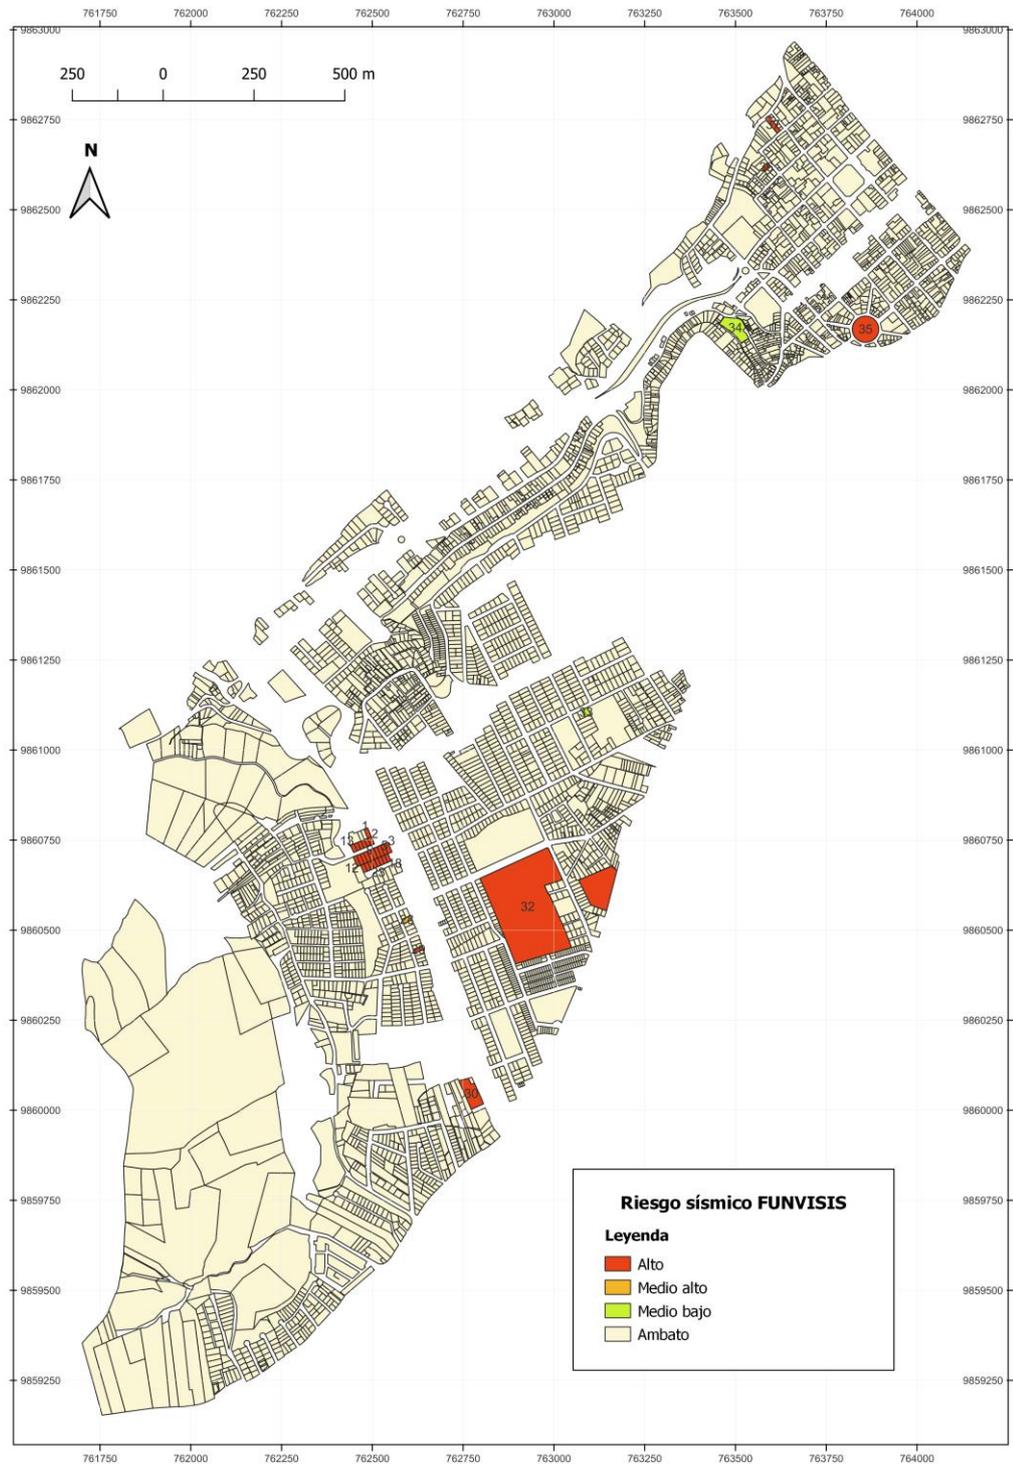
Figura 4- 22: Mapa de riesgo sísmico FUNVISIS parroquia La Matriz

En la Figura 4-22 se presenta el mapa de riesgo sísmico de la parroquia La Matriz de acuerdo con la metodología de cálculo de FUNVISIS, se pudo identificar que las edificaciones de estructuras metálicas de la parroquia presentan un riesgo sísmico alto.

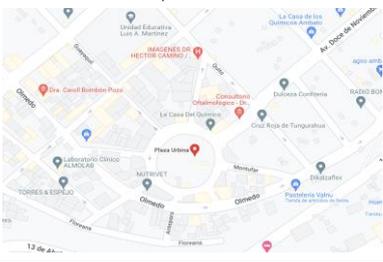
14. Observaciones					
La cubierta de la edificación es usada como plaza cívica en eventos públicos, la parte interna de la edificación funciona como mercado y patio de comidas

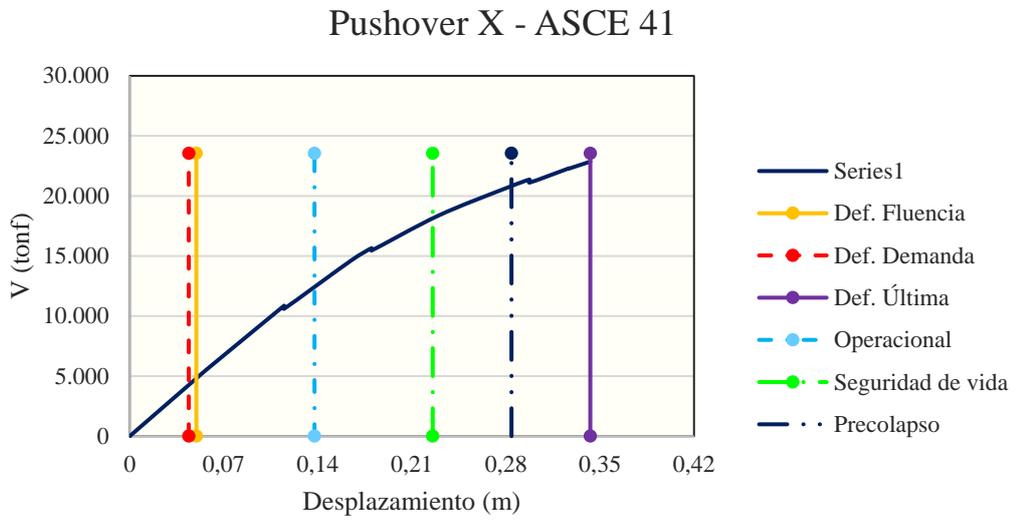
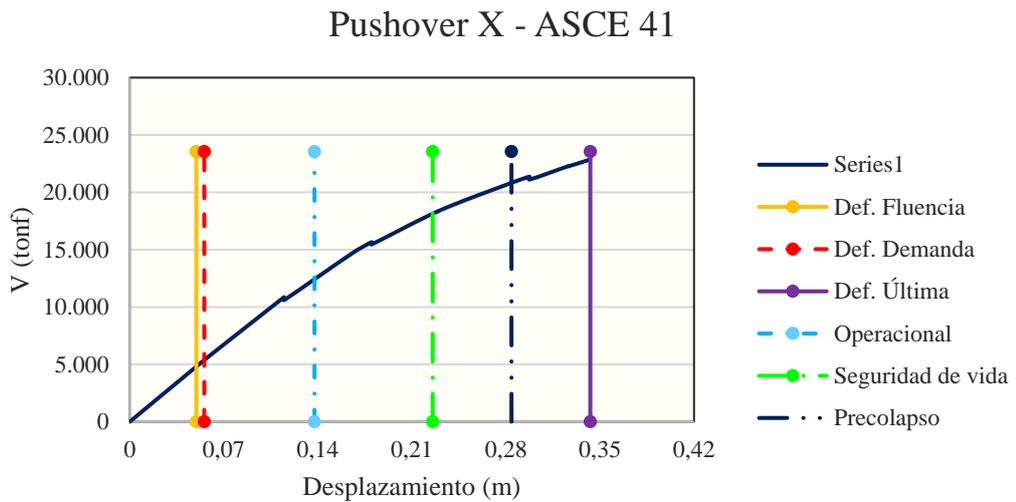
Tabla 4- 44: Curvas de capacidad *Pushover X*

En la Tabla 4-44 en la curva de capacidad para ocupación especial se encontró que la deformación de demanda de la edificación se encuentra dentro del límite de deformación de fluencia y dentro del rango operacional, este mismo caso se presenta para la curva de capacidad para un sismo muy raro, sin embargo, en esta curva, la deformación de demanda se ubica después del límite de deformación por fluencia.

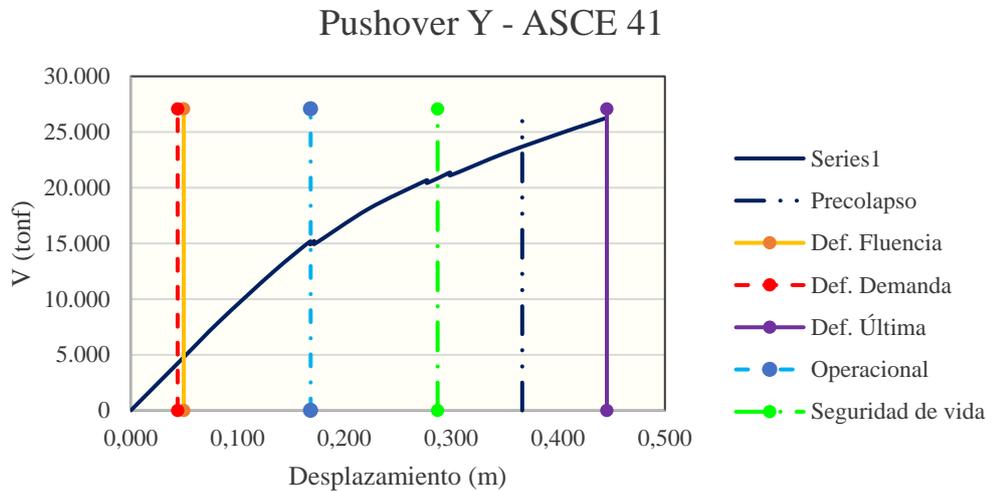
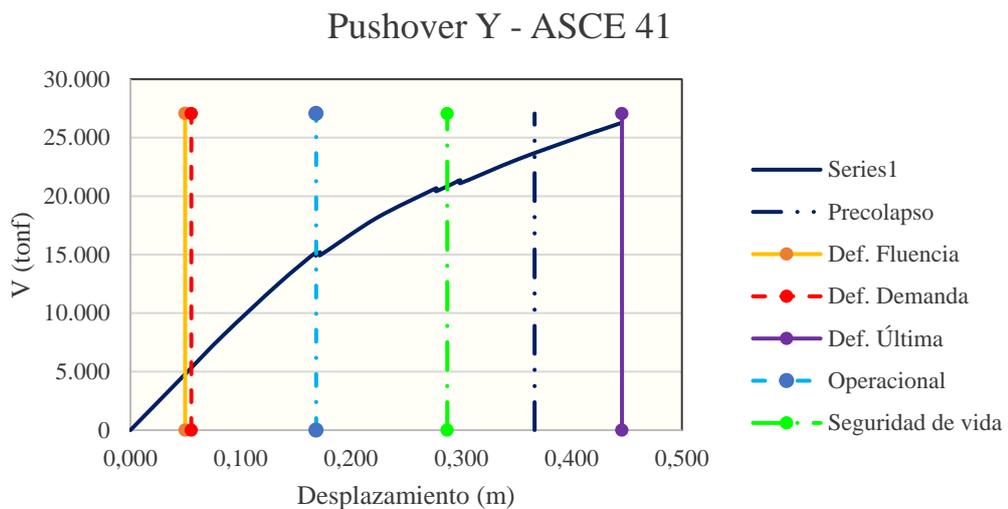
Tabla 4- 46: Curvas de capacidad *Pushover Y*

En la Tabla 4-46 se presentan los valores de la curva de capacidad de la edificación con la metodología de análisis *Pushover* en sentido Y. Para el análisis con el espectro de ocupación especial se obtuvo un límite de deformación última de 0,4457 m y la deformación de la demanda fue de 0,0438 m, en el caso del análisis con el sismo muy raro, el límite de deformación de la demanda fue de 0,0552 m, en este caso, la demanda de la edificación supera el límite de deformación de fluencia, sin embargo, se encuentra dentro del rango operacional.

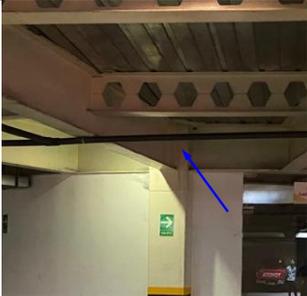
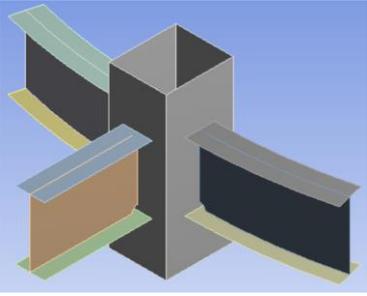
Tabla 4- 48: Detalles de las conexiones de la columna y vigas

<p>La zona crítica se presentó en la conexión entre vigas y columnas del anillo central de la edificación.</p>	<p>Este tipo de conexiones se presentaron en todas las uniones entre vigas y columnas, se visualizó un espacio libre en la esquina de unión entre alma y patín para el alivio de esfuerzos.</p>	<p>Se modeló la conexión como se presentó en el anillo interno de la edificación, puesto que fue la zona más crítica en el análisis <i>Pushover</i>.</p>

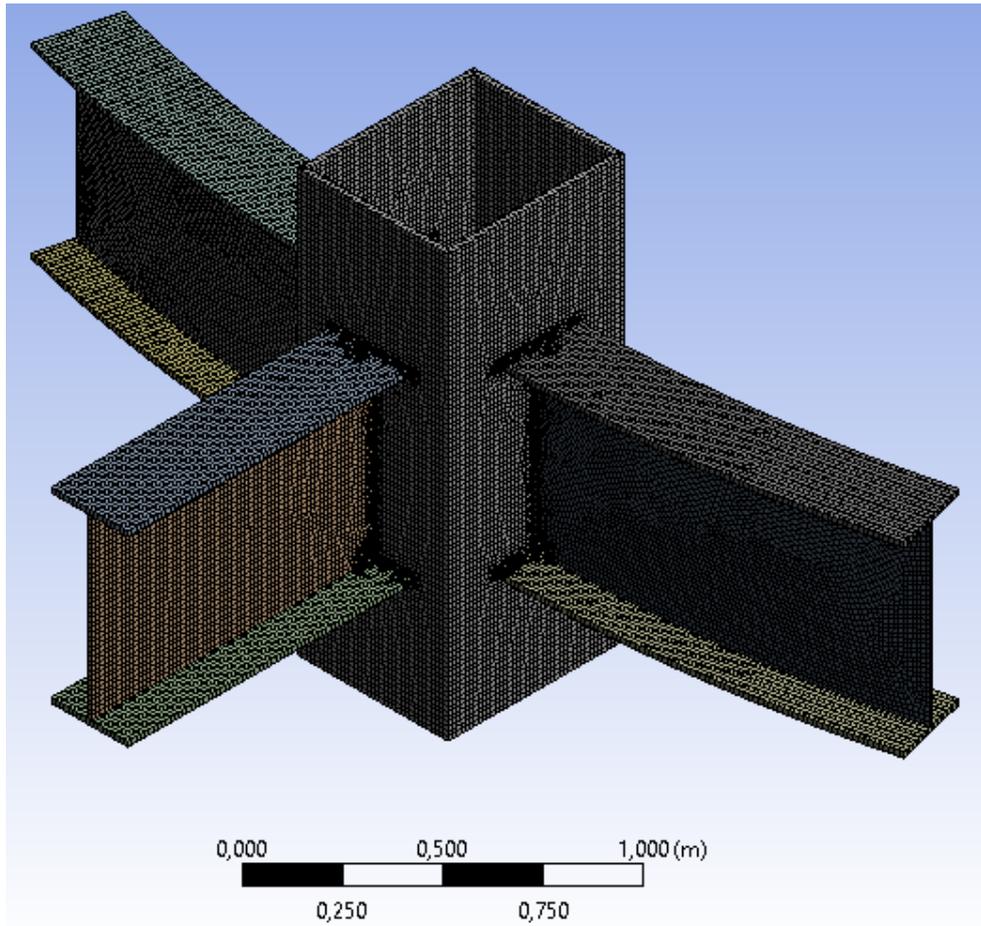
Figura 4- 30: Mallado del conjunto

Para el mallado se aplicaron elementos de 25 mm con un refinado del mallado en las zonas de unión en donde se aplican los cordones de soldadura, como se presenta en la Figura 4-30. En total se generaron 14943 nodos y 14759 elementos, los elementos generados para el mallado fueron tipo Shell 181.

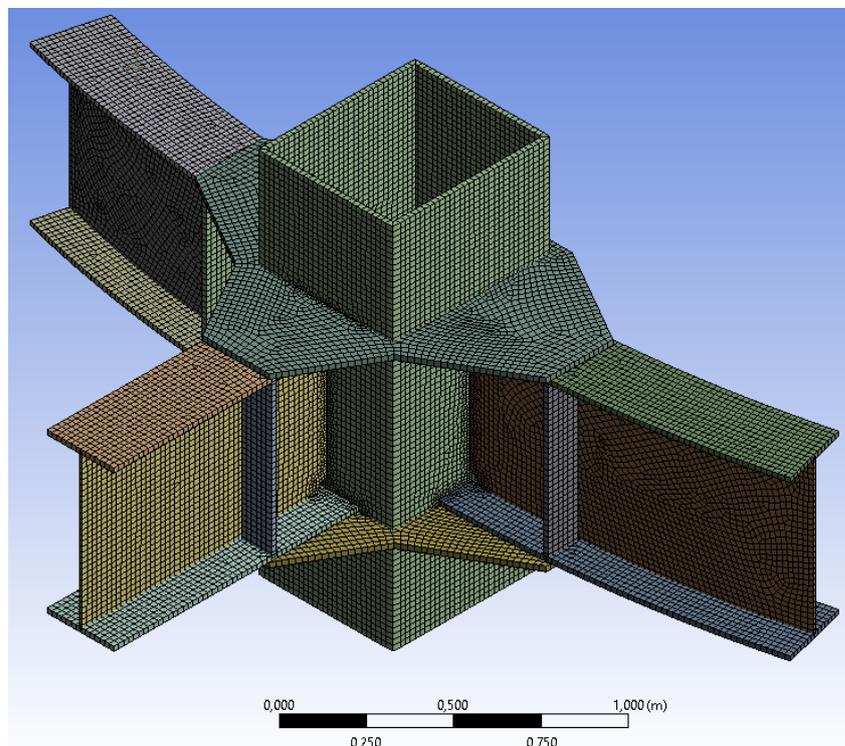
Figura 4- 35: Mallado del conjunto con la placa de reforzamiento

Se aplicaron las mismas condiciones de borde con un mallado de 20 mm y con un refinamiento en las zonas de unión en donde se aplican los cordones de soldadura, como se presenta en la Figura 4-35. En total se generaron 27388 nodos y 26977 elementos, los elementos generados para el mallado fueron tipo Shell 181.

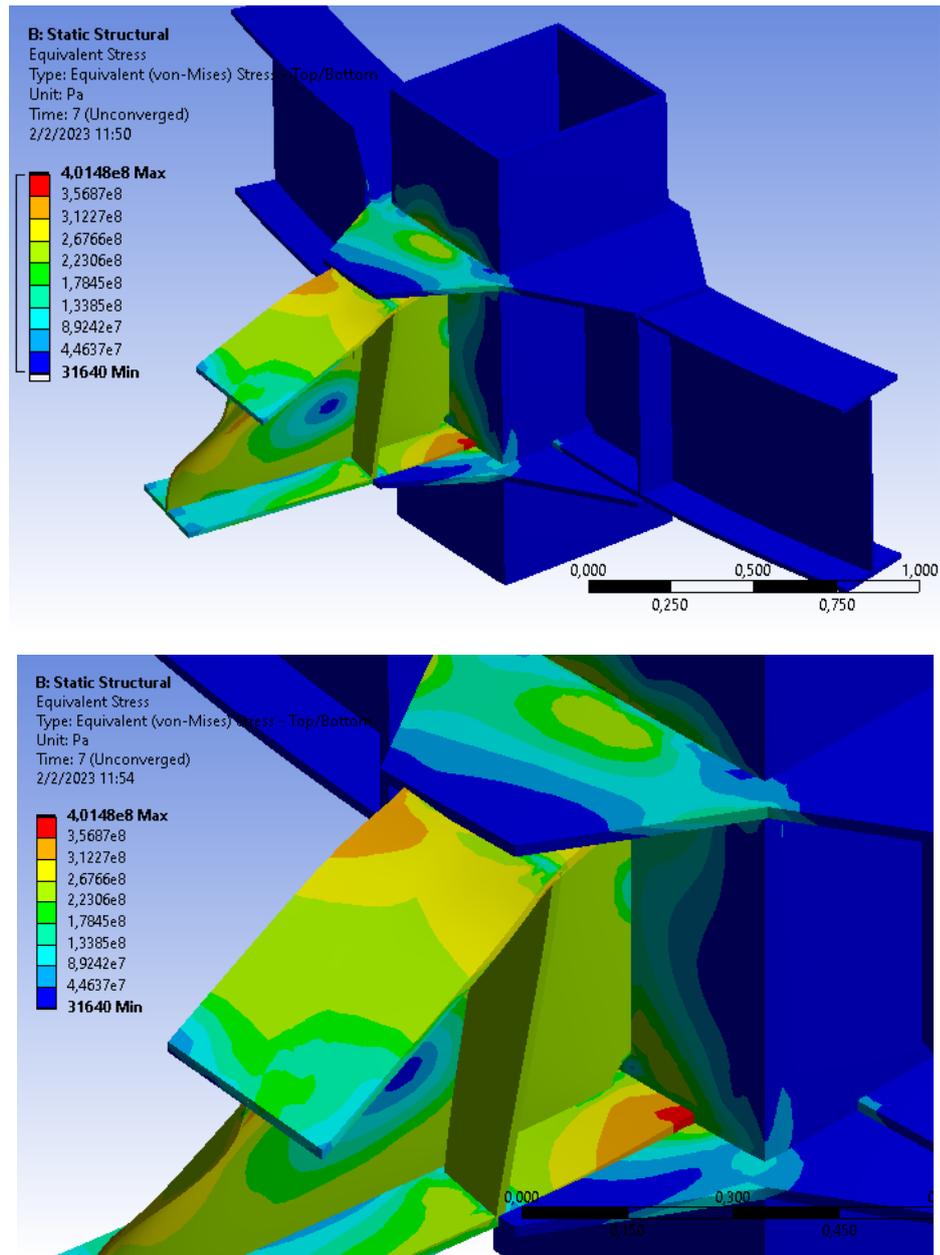
Figura 4- 36: Resultados de tensión equivalente de Von-Mises con el modelo propuesto

En la Figura 4-36 se presentan los resultados de tensiones equivalentes por Von-Mises, se aprecia una distribución de esfuerzos que superan el límite elástico, sin embargo, en las zonas en las que se concentran los esfuerzos como es el caso de los bordes del patín se encuentran mejor distribuidas en la zona de la viga, despejando el panel nodal de la columna, el valor de las tensiones continúa siendo elevado, llegando a alcanzar los 401 MPa, sin embargo se logró reducirlo en comparación del sistema sin la placa de reforzamiento junto con una mejor distribución.

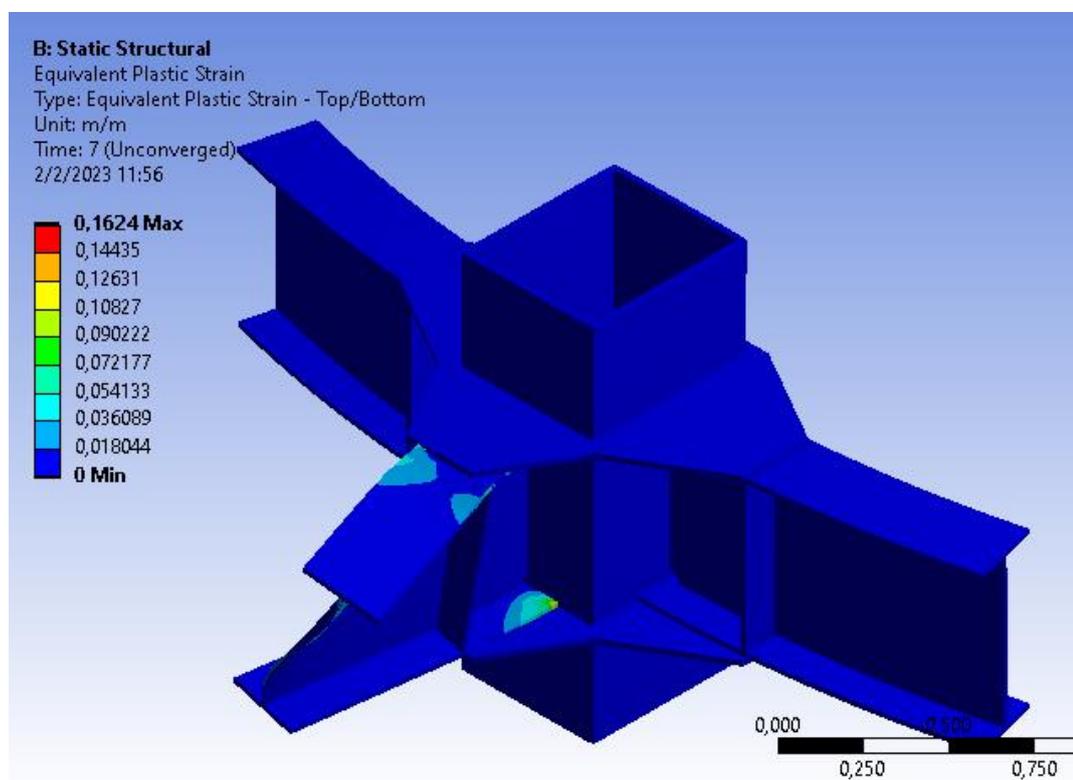
Figura 4- 37: Deformaciones plásticas en el modelo propuesto

En la Figura 4-37 se presentan los resultados de las deformaciones plásticas equivalentes, se aprecia que la viga que presenta las condiciones de carga más agresiva inicia el proceso de deformaciones dentro del rango plástico, adicionalmente, se puede mencionar que las zonas en las que existen acumulación de esfuerzo, la deformación se redujo en comparación de la conexión que no cuenta con la placa de refuerzo, en este caso el valor de la deformación fue de 0.1624 m/m. Otra ventaja que se visualiza en el análisis es el comportamiento de la placa de refuerzo en la que se aprecia que no existen deformaciones de ningún tipo, este comportamiento fue el deseado puesto que se espera que la placa de reforzamiento pueda servir como un medio de soporte en el caso de fallo de los elementos cuando no se logre disipar energía por completo.

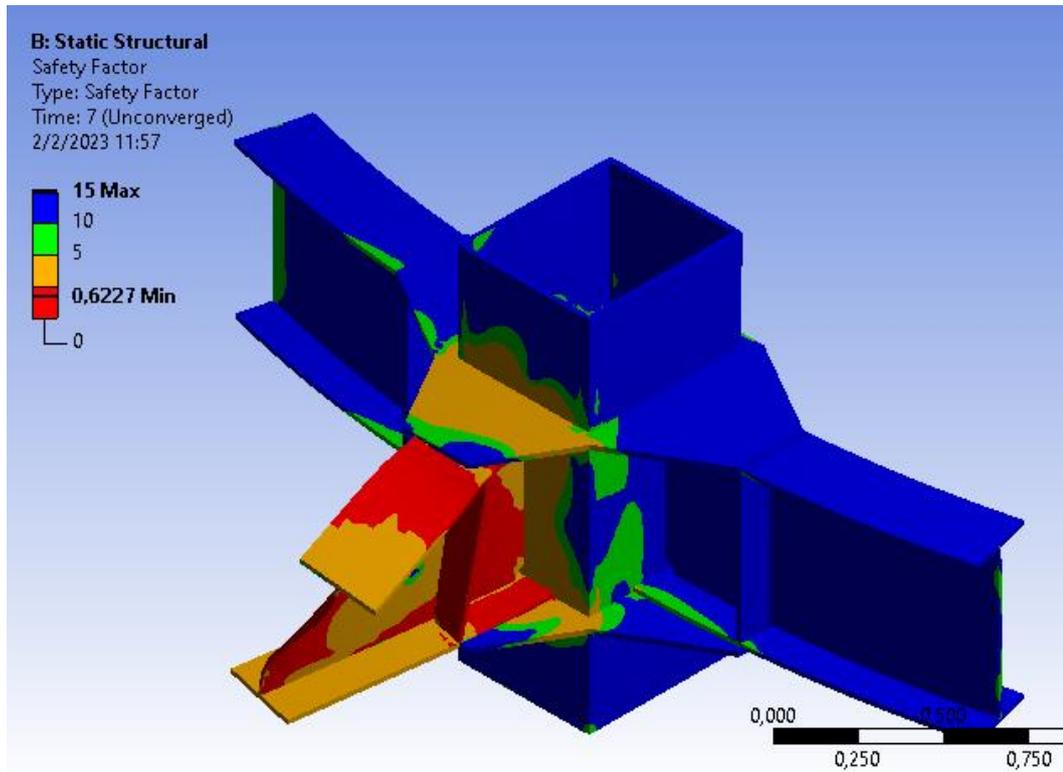
Figura 4- 38: Factor de seguridad aplicado en los elementos con el conjunto propuesto

En la Figura 4-38 se presenta las condiciones de trabajo en las que se encuentran los elementos, el factor de seguridad en la zona de acumulación de esfuerzos se visualiza de color rojo, con un valor de 0,62. Se puede mencionar que en esa zona los esfuerzos son excesivos y como consecuencia no satisface las solicitaciones de carga. A diferencia del sistema anterior se puede identificar que esta zona se traslada hacia la viga, este comportamiento podría ser más útil que el caso anterior puesto que lo que

se desea es que la columna presente condiciones de alta resistencia y trabaje en su totalidad.

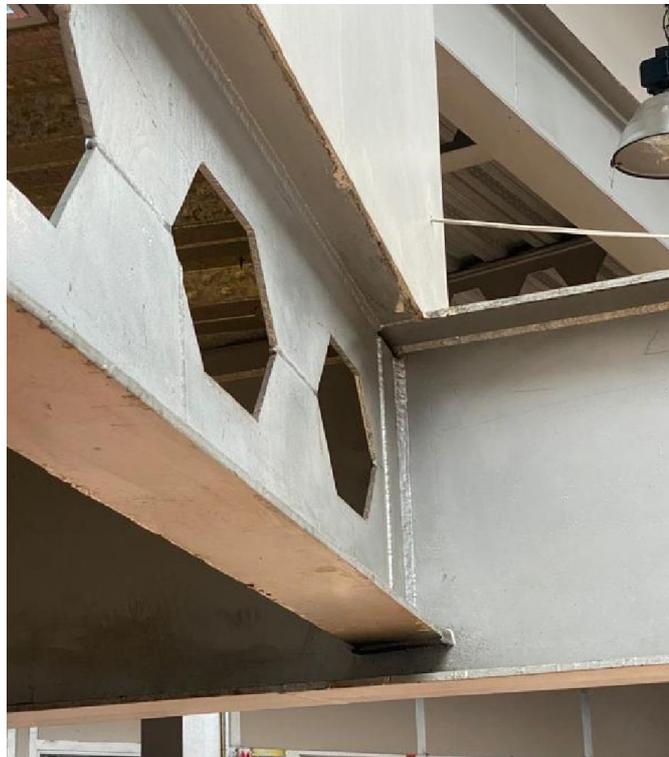
El segundo factor que influye de manera negativa en el desempeño sísmico de la edificación fue el de las conexiones en los elementos de vigas y columnas, puesto que no se aplicaron conexiones precalificadas, la manera en la que se encuentran unidos los elementos pueden desencadenar problemas futuros como mecanismos de falla por roturas en los cordones de soldadura y colapso de los elementos. En la Figura 4-31 se presentó que en las zonas de unión se generó una acumulación de esfuerzo e incluso en la zona de afectación esto podría generar una propagación de la falla del material.

Inadecuado ensamble de columnas y vigas

Se sugiere aplicar el sistema de reforzamiento propuesto para las conexiones con la finalidad de mitigar los posibles daños que podrían ocurrir en el panel nodal debido a los esfuerzos acumulados en los cordones de soldadura que unen las vigas con las columnas puesto que la conexión aplicada no es precalificada y no alcanza a disipar con totalidad los esfuerzos.

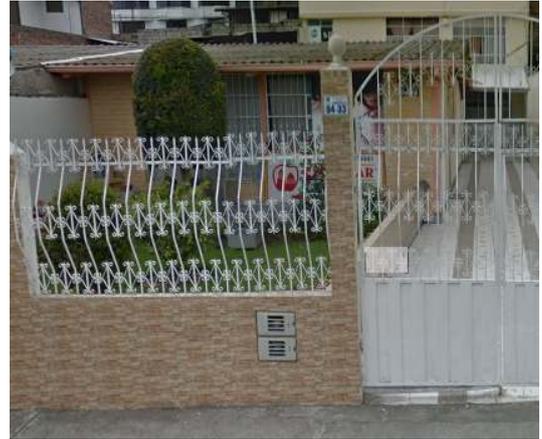
12.6 Discontinuidad de ejes de columnas o paredes portantes					
13. Grado de deterioro (marcar con "x", una opción por pregunta)					
13.1 Est. de Concreto: Agrietamiento en elementos estructurales y/o corrosión en acero de refuerzo:		Ningun: x	Moderado	Severo

13.2 Est. de Acero: Corrosión en elementos de acero y/o deterioro de conexiones y/o pandeo:		Ningun: x	Moderado	Severo	
13.3 Agrietamiento en paredes de relleno:		Ningun: x	Moderado	Severo

13.4 Estado general de mantenimiento:		Bueno: x	Regular	Bajo	
14. Observaciones

Edificación empleada para comercialización de artículos de ferretería

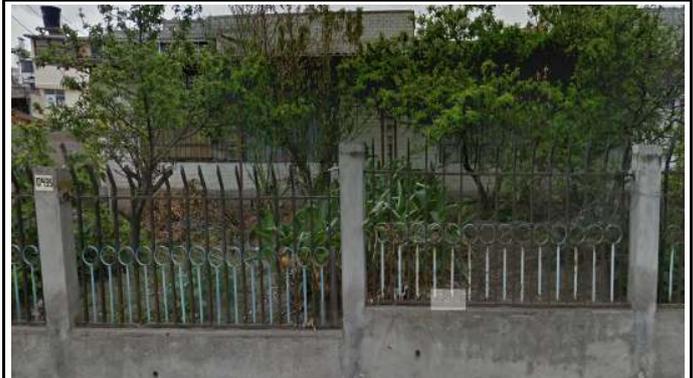
12.6 Discontinuidad de ejes de columnas o paredes portantes					
13. Grado de deterioro (marcar con "x", una opción por pregunta)					
13.1 Est. de Concreto: Agrietamiento en elementos estructurales y/o corrosión en acero de refuerzo:		Ningun: <input checked="" type="checkbox"/>	Moderado	Severo

13.2 Est. de Acero: Corrosión en elementos de acero y/o deterioro de conexiones y/o pandeo:		Ningun: <input checked="" type="checkbox"/>	Moderado	Severo

13.3 Agrietamiento en paredes de relleno:		Ninguno	Moderado	<input checked="" type="checkbox"/>	Severo
13.4 Estado general de mantenimiento:		Bueno	Regular	<input checked="" type="checkbox"/>	Bajo

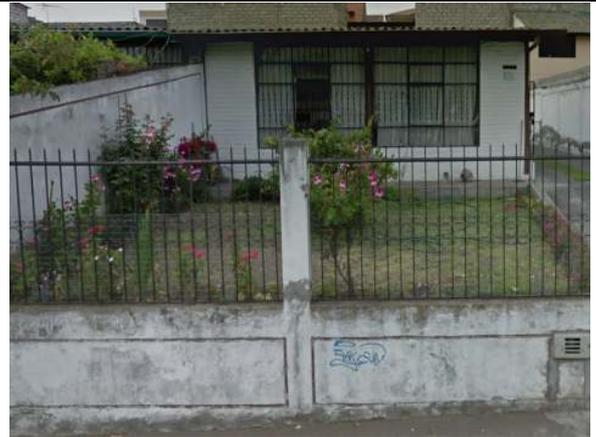
12.6	Discontinuidad de ejes de columnas o paredes portantes				
13. Grado de deterioro (marcar con "x", una opción por pregunta)					
13.1	Est. de Concreto: Agrietamiento en elementos estructurales y/o corrosión en acero de refuerzo:	Ningun: x	Moderado	Severo

13.2	Est. de Acero: Corrosión en elementos de acero y/o deterioro de conexiones y/o pandeo:	Ningun: x	Moderado	Severo	
13.3	Agrietamiento en paredes de relleno:	Ningun: x	Moderado	Severo

13.4	Estado general de mantenimiento:	Bueno	Regular: x	Bajo	
14. Observaciones

Edificación empleada para comercialización de artículos de ferretería

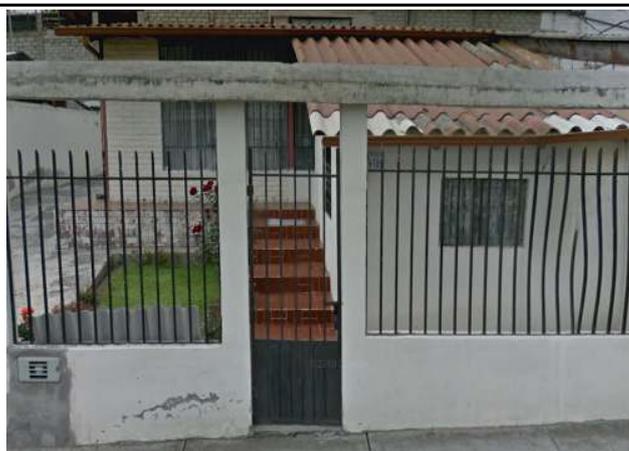
12.6 Discontinuidad de ejes de columnas o paredes portantes					
13. Grado de deterioro (marcar con "x", una opción por pregunta)					
13.1 Est. de Concreto: Agrietamiento en elementos estructurales y/o corrosión en acero de refuerzo:		Ningun: x	Moderado	Severo

13.2 Est. de Acero: Corrosión en elementos de acero y/o deterioro de conexiones y/o pandeo:		Ningun: x	Moderado	Severo	
13.3 Agrietamiento en paredes de relleno:		Ningun: x	Moderado	Severo

13.4 Estado general de mantenimiento:		Bueno	Regular	x	Bajo
14. Observaciones

Edificación empleada para comercialización de artículos de ferretería

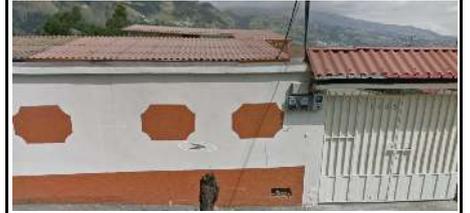
Fotografía de la fachada

13.2	Est. de Acero: Corrosión en elementos de acero y/o deterioro de conexiones y/o pandeo:	Ningun: x	Moderado	Severo				
13.3	Agrietamiento en paredes de relleno:	Ningun: x	Moderado	Severo

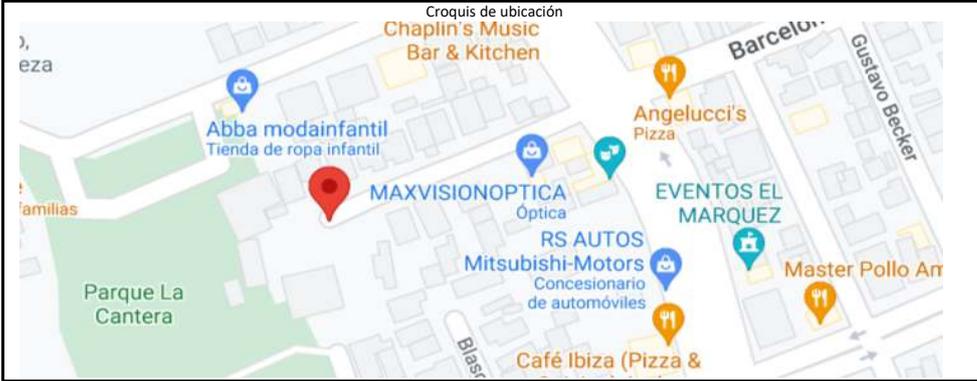
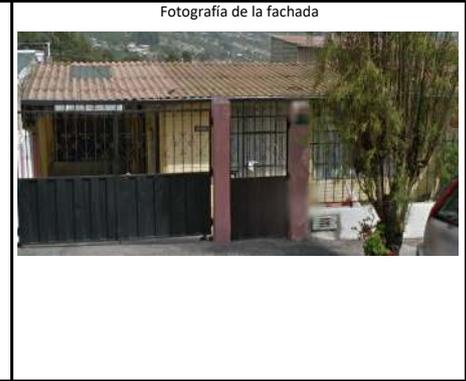
14. Croquis de ubicación, fachada y planta

13.4 Estado general de mantenimiento:		Bueno	Regular	x	Bajo				
14. Observaciones									
Edificación empleada para comercialización de artículos de ferretería

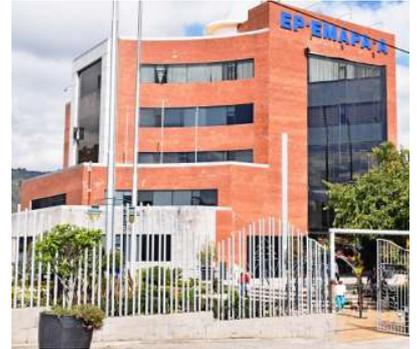
Fotografía de la fachada

13.3 Agrietamiento en paredes de relleno:	Ningun: <input checked="" type="checkbox"/>	Moderado	Severo				
13.4 Estado general de mantenimiento:	Bueno: <input checked="" type="checkbox"/>	Regular	Bajo

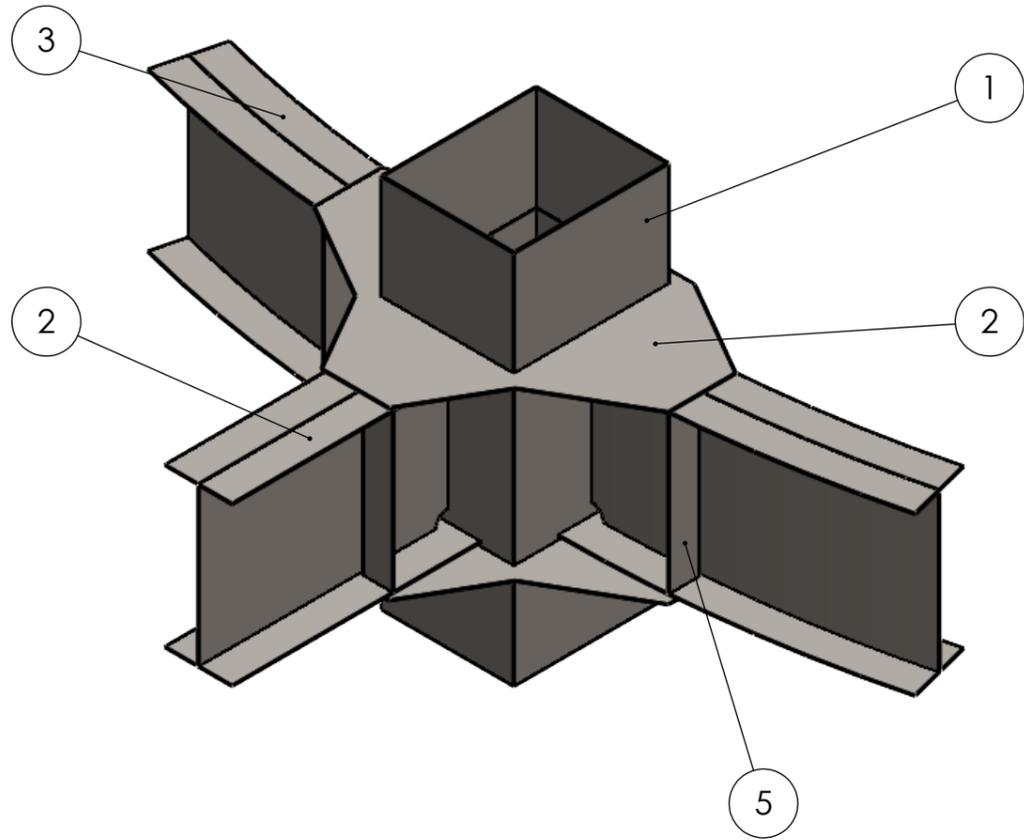
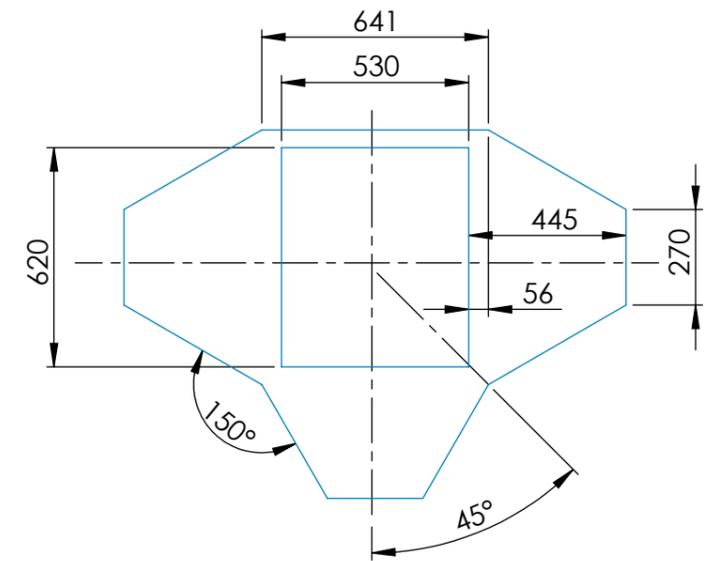
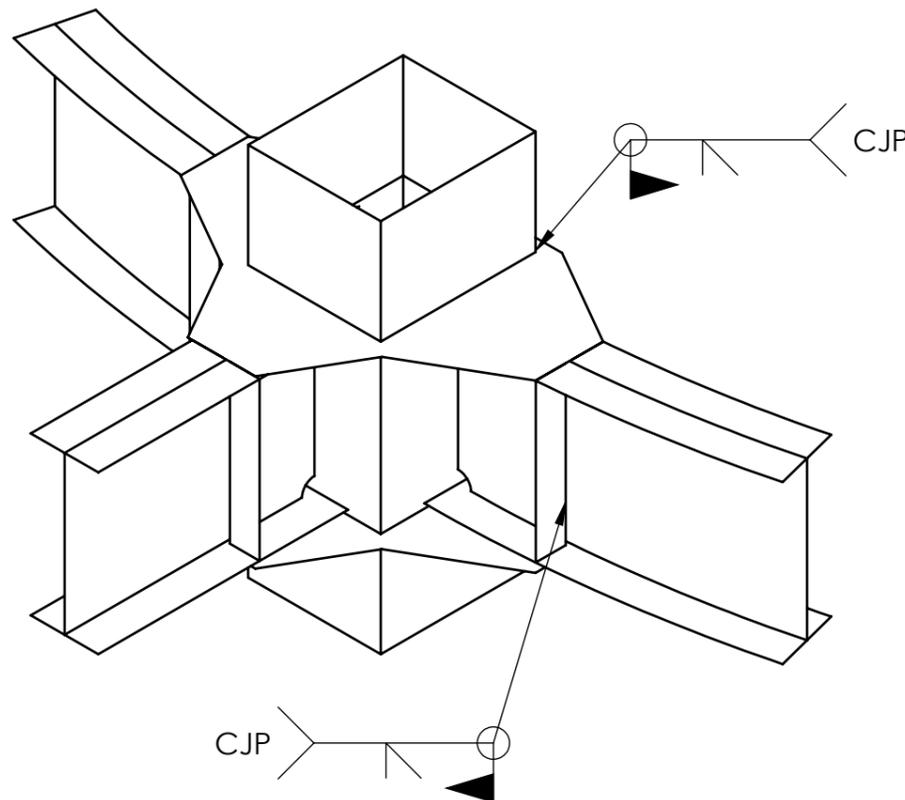
N.º DE ELEMENTO	N.º DE PIEZA	DESCRIPCIÓN	CANTIDAD
1	Col 53x62	Sección existente en la edificación	1
2	VPI 63x27	Sección existente en la edificación	1
3	VPI 63x27 - curva	Sección existente en la edificación	2
4	Placa de refuerzo	Guía de diseño CIDECT	2
5	Atizadores	Sección de disipación de esfuerzos	6

Tolerancia:	Peso(gr) :	Material:	
				±0,1		ASTM A572	
				Fecha	Nombre	Denominación:	
				Dibujó: 27/01/2023	Ing. Leticia Mayorga	Detalle de reforzamiento conexión viga - columna	
				Revisó: 27/01/2023	Ing. Pablo Caiza Ph.D	Escala:	
				Aprobó: 27/01/2023	Ing. Pablo Caiza Ph.D	1:20	
				<b>UTA</b> Programa de posgrado Maestría en Ingeniería Civil		No. de lámina:	Registro:
						01 de 01	
Edición	Modificación	Fecha	Nombre			(Sustitución)
