UNIVERSIDAD TÉCNICA DE AMBATO
FACULTAD DE INGENIERÍA CIVIL Y MECÁNICA
CARRERA DE INGENIERÍA CIVIL
TRABAJO EXPERIMENTAL PREVIO A LA OBTENCIÓN DEL TÍTULO
DE INGENIERO CIVIL

“EVALUACIÓN DE LAS VÍAS URBANAS EN EL CANTÓN AMBATO DEL SECTOR COMPRENDIDO ENTRE LA AV. DE LOS CAPULÍES, AV. PACHANO, CALLE CARTAGO Y AV. INDOAMÉRICA. “

AUTORA: Freddy Ismael Moreno Palma

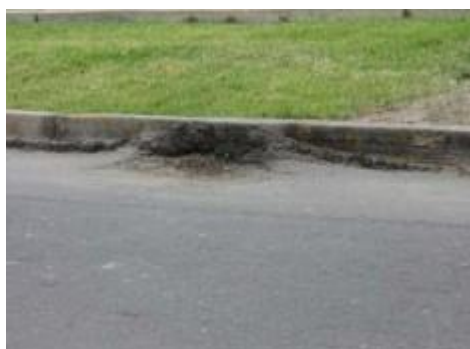
Figura 7. Se muestra la falla abultamiento

Se producen en la superficie de rodadura como protuberancias, tanto en áreas pequeñas como grandes, y a veces están acompañados de fisuras. [14]

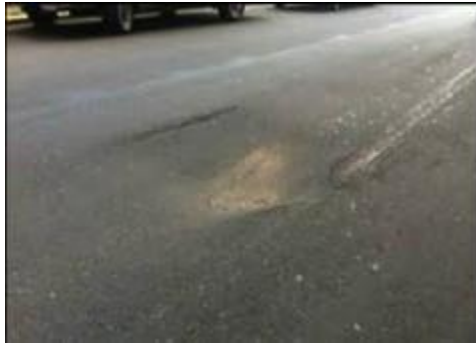
Figura 8. Se muestra la falla hundimiento

Los hundimientos son desplazamientos repentinos y ligeros hacia abajo del pavimento, y se miden en metros lineales. [13]

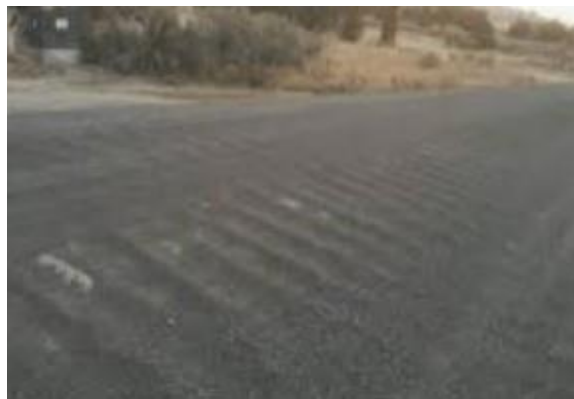
Figura 9. Se muestra la falla corrugacion

Se trata de ondulaciones en la superficie de rodadura que forman crestas y valles. Las crestas son las partes más altas de las ondas y los valles son los hundimientos. La dirección de las ondulaciones suele ser perpendicular a la dirección del tráfico y la distancia entre crestas es de 0,60 a 0,90 metros. [13]

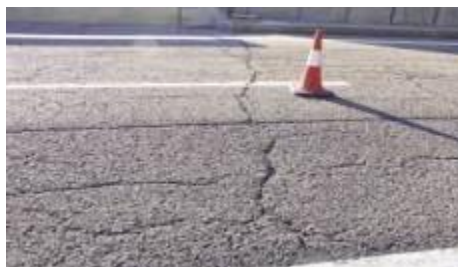
Figura 14. Se muestra la falla grietas longitudinales y transversales

Las grietas longitudinales se extienden en paralelo al eje del pavimento, mientras que las grietas transversales se propagan perpendicularmente al pavimento. Se miden en metros lineales. [13]

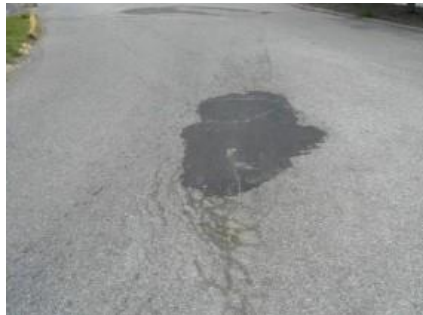
Figura 15. Se muestra la falla parqueo y acometidas de servicios públicos

Tras el mantenimiento correctivo de las vías, las áreas corregidas se consideran posibles fallas futuras. El parqueo se refiere a la remoción, corrección y relleno de áreas específicas. Si estas reparaciones no se realizan adecuadamente, pueden afectar el nivel de servicio del pavimento. [12]

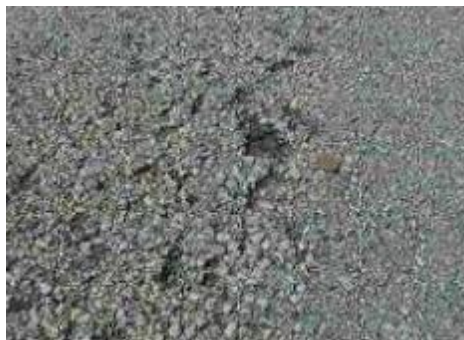
Figura 16. Se muestra la falla pulimiento de agregados

La utilización de agregados excesivamente pulidos en la capa de rodamiento reduce la adherencia entre el asfalto y los neumáticos, aumentando el riesgo de deslizamiento y representando un peligro para los usuarios de la vía. [13]

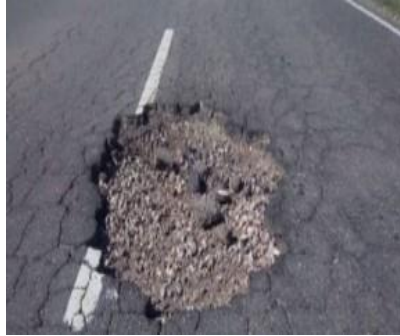
Figura 17. Se muestra la falla huecos

Los huecos son depresiones en el pavimento de forma cuenco, con un radio de aproximadamente 0.90 m. Su crecimiento se acelera con la acumulación de agua. La medición de esta falla se realiza mediante conteo según su severidad y estado. [12]

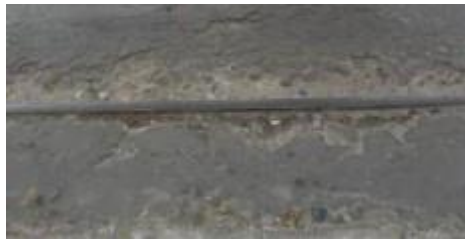
Figura 18. Se muestra la falla cruce de vía férrea

Los rieles pueden presentar depresiones o abultamientos en su entorno. El área afectada por esta falla se estima en metros cuadrados (m²). [12]

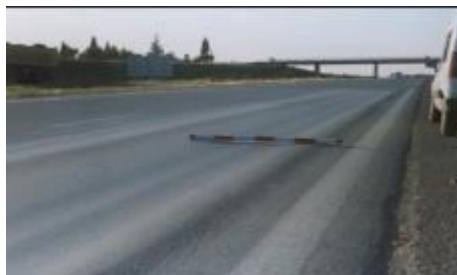
Figura 19. Se muestra la falla ahuellamiento

Son depresiones a lo largo del recorrido del neumático que pueden causar elevación y agrietamiento cercano. Estos surcos pueden llevar a fallas estructurales del pavimento y a problemas de hidro planeo debido a la acumulación de agua. El área afectada por esta falla se estima en metros cuadrados (m²). [12]

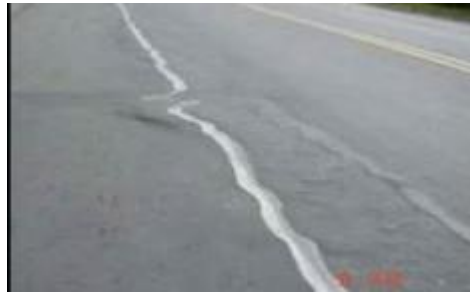
Figura 20. Se muestra la falla desplazamiento

El desplazamiento es un movimiento permanente en un área localizada del pavimento, causado por las cargas de tráfico. Esta falla se observa principalmente en pavimentos con mezclas asfálticas líquidas inestables. El área afectada por este tipo de daño se mide en metros cuadrados (m²). [13]

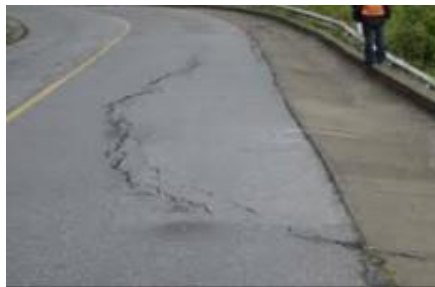
Figura 21. Se muestra la falla grietas parabólicas

Las grietas parabólicas son fallas con forma de medialuna causadas por el deslizamiento o deformación de la superficie de la vía durante el frenado y giro de las ruedas. El área afectada por este tipo de daño se mide en metros cuadrados (m²). [13]

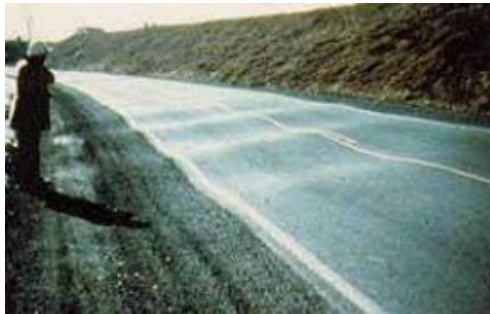
Figura 22. Se muestra la falla hinchamiento

El hinchamiento del pavimento se caracteriza por desplazamientos ascendentes de más de 3.0 metros en la superficie. Se mide en metros cuadrados (m²). [12]

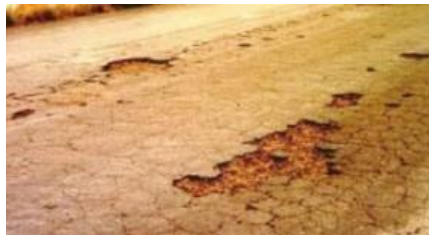
Figura 23. Se muestra la falla meteorización

La meteorización del pavimento es la pérdida de su superficie debido a la falta de aglomerante y partículas de agregados sueltos. Se evalúa el área afectada en metros cuadrados (m²). [13]

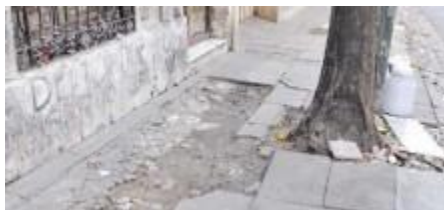
Figura 24. Se muestra la falla elementos faltantes

Se refiere a los componentes incompletos en la construcción de la vía, como la ausencia de bordillos, aceras, adoquines y tramos de carretera. Se estima el área afectada de esta falla en metros cuadrados (m²). [12]

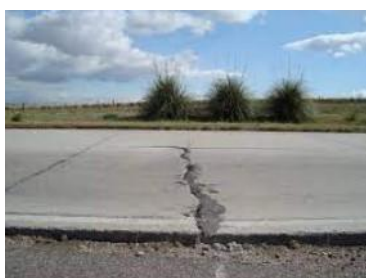
Figura 25. Se muestra la falla losas divididas

Las losas divididas son el resultado de una sobrecarga o apoyo insuficiente, lo que provoca la formación de grietas que fragmentan la losa en cuatro o más pedazos. Las grietas severas en las esquinas indican daños, siempre y cuando todas las astillas o grietas estén contenidas dentro de una. El área afectada de esta falla se estima en metros cuadrados (m²). [12]

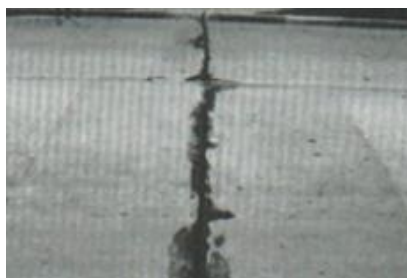
Figura 26. Se muestra la falla daño del sello de la junta

El daño del sello de la junta se produce cuando se permite la entrada de suciedad, agregados u otros materiales, así como la filtración de agua, lo que afecta el funcionamiento adecuado de los paneles de hormigón y puede resultar en otras fallas. La evaluación se basa en las condiciones del área en su totalidad. [13]

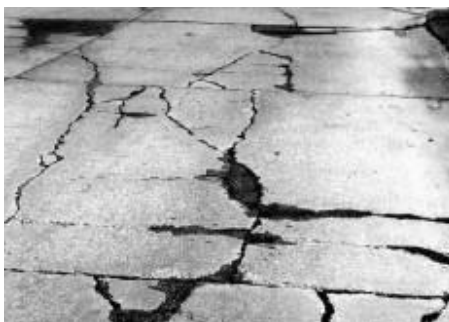
Figura 27. Se muestra la falla punzonamiento

El punzonamiento se produce en una parte específica de la losa, resultando en fragmentos de diferentes formas, debido a la carga constante de cargas pesadas. Se evalúa mediante conteo.

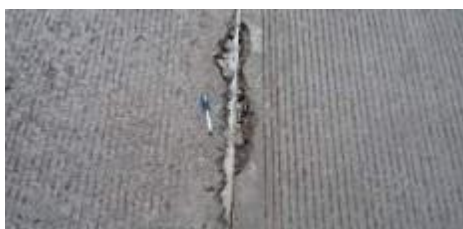
Figura 29. Se muestra la falla descascaramiento de junta

Se produce daño en el borde de la losa, a una distancia de aproximadamente 0,60 m de la junta, debido al uso de hormigón débil en las juntas o a esfuerzos excesivos del tráfico. [12]

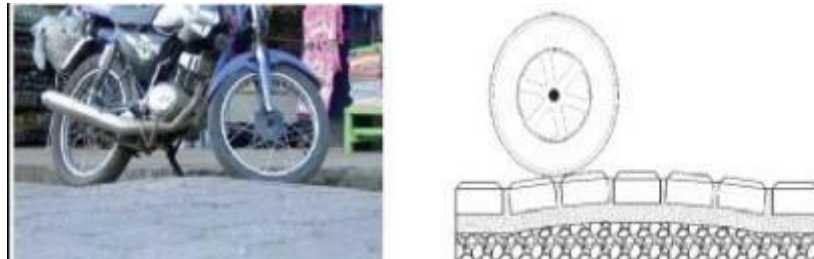
Figura 30. Se muestra la falla abultamiento

Son elevaciones en la calzada causadas por cambios volumétricos en la subrasante, especialmente en suelos expansivos. El área afectada por esta falla se evalúa en metros cuadrados (m²). [15]

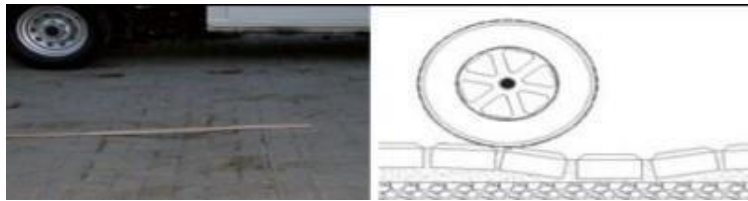
Figura 32. Se muestra la falla depresiones

cimentación, drenaje deficiente y falta de mantenimiento. El área afectada se estima en metros cuadrados (m²). [15]

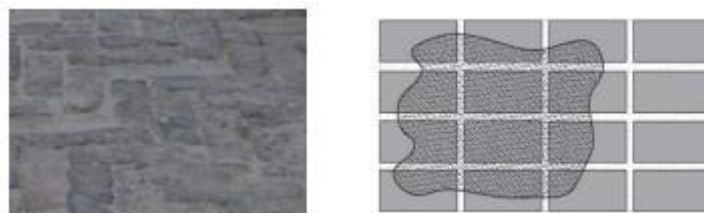
Figura 33. Se muestra la falla pérdida de arena

El desplazamiento de arena se refiere a la presencia de partículas de arena alrededor y sobre los adoquines, generalmente causado por la expulsión de agua al pasar los vehículos y el desplazamiento de las juntas abiertas. El área afectada por esta falla se evalúa en metros cuadrados (m²) [15]

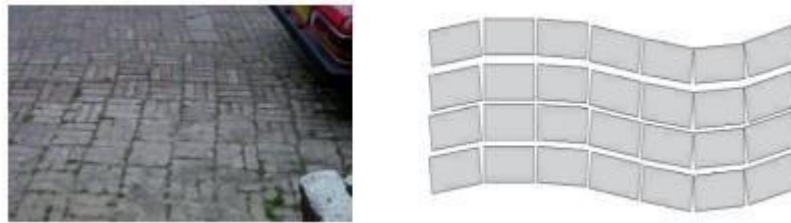
Figura 34. Se muestra la falla desplazamiento de juntas

Los adoquines se desplazan de su posición original, especialmente en hileras rectangulares, áreas de frenado, terrenos empinados y cuando los confinamientos transversales son insuficientes o inexistentes. El área afectada por esta falla se evalúa en metros cuadrados (m²). [15]

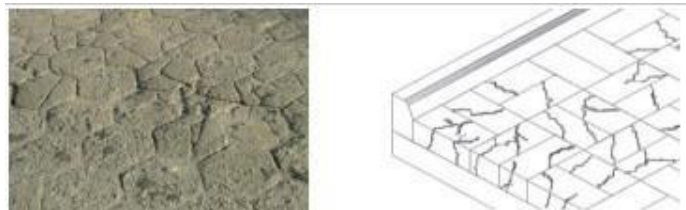
Figura 35. Se muestra la falla fracturamiento

Son deslizamientos locales de adoquines adyacentes al elemento delimitador, causados por un espesor inadecuado de adoquines, capas de apoyo inadecuadas o materiales de mala calidad debido al tránsito de cargas extraordinarias. El área afectada por esta falla se evalúa en metros cuadrados (m²). [15]

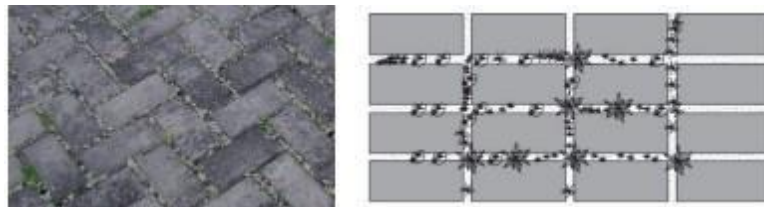
Figura 37. Se muestra la falla vegetación en la calzada

La vegetación crece en las juntas de la calzada y puede causar el levantamiento del pavimento. Esta falla se debe al abandono o falta de limpieza de la carretera. El área afectada por esta falla se evalúa en metros cuadrados (m²). [15]
