FACULTAD DE INGENIERÍA CIVIL Y MECÁNICA

Tema: “Evaluación de la vulnerabilidad sísmica de edificaciones de estructuras metálicas de la parroquia La Península, Ambato, Ecuador: Propuesta de reforzamiento estructural de una edificación representativa”.

Trabajo de Titulación, previo a la obtención del Título de Cuarto Nivel de Magister en Ingeniería Civil con Mención en Estructuras Metálicas

Autor: Ing. Víctor Hugo Pérez Castro

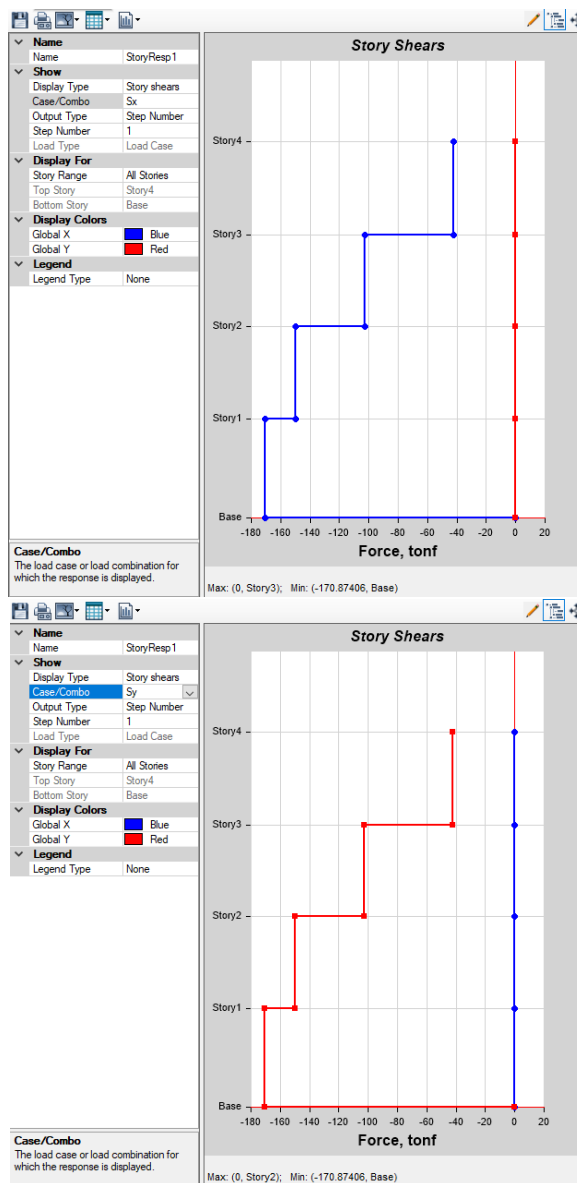
Figura 4-28. Cortante basal estático sentido X e Y.

En la estructura original el cortante basal estático tiene un valor de 170,87 tonf que es igual al calculado con la metodología de la NEC 2015 esto garantiza que la estructura tenga un comportamiento estable frente a la carga sísmica, con este análisis se puede decir que la estructura fue diseñada con la metodología anterior donde únicamente se cumplía este criterio en el diseño estructural.

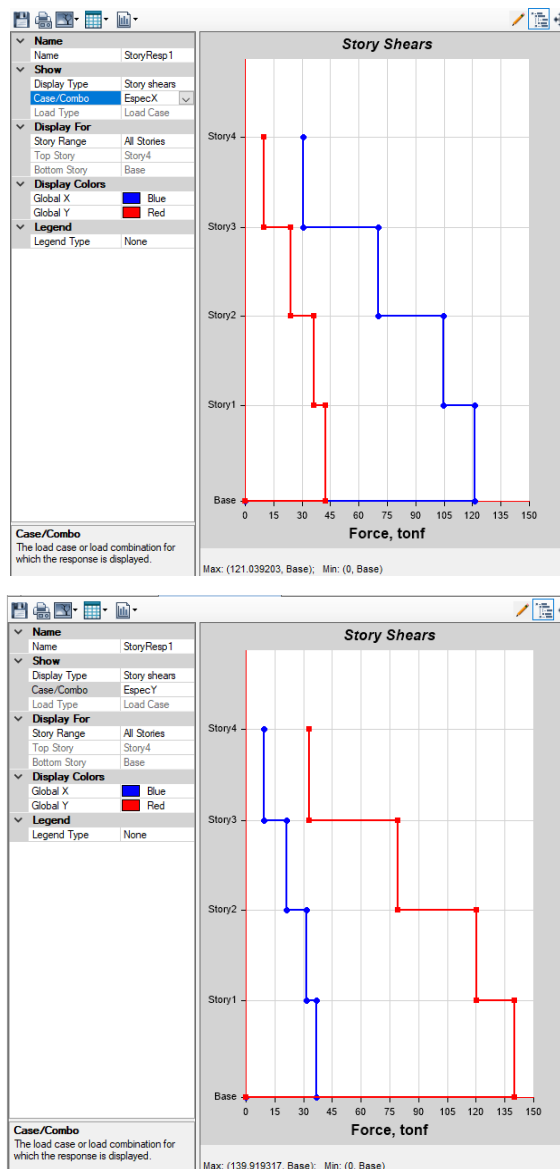
Figura 4-33. Cortante basal dinámico sentido X e Y.

Con el método modal espectral se llegó a obtener un cortante basal inferior que, con el modelo estático, esto se debe a que en este tipo de análisis la estructura es sometida a cargas sísmicas con aceleración.

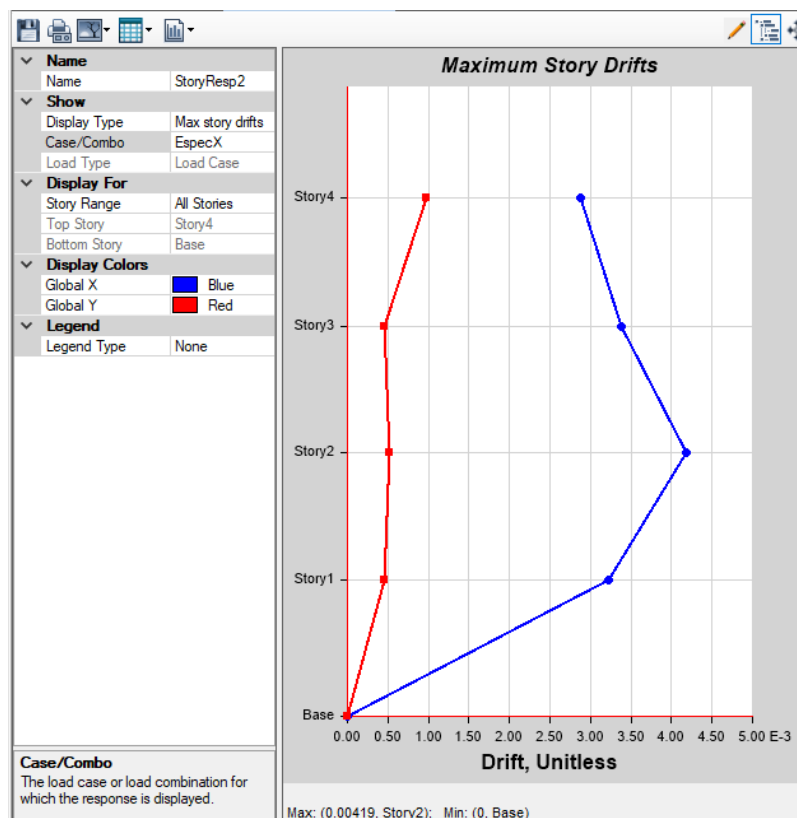
Figura 4-45. Derivas de piso en X obtenidas con el método modal espectral

El valor máximo de deriva en el eje X de la estructura reforzada es de 0,92% que es inferior al límite establecido por la NEC 15 para edificios no esenciales que es del 2%, lo que indica que el reforzamiento cumple su función.

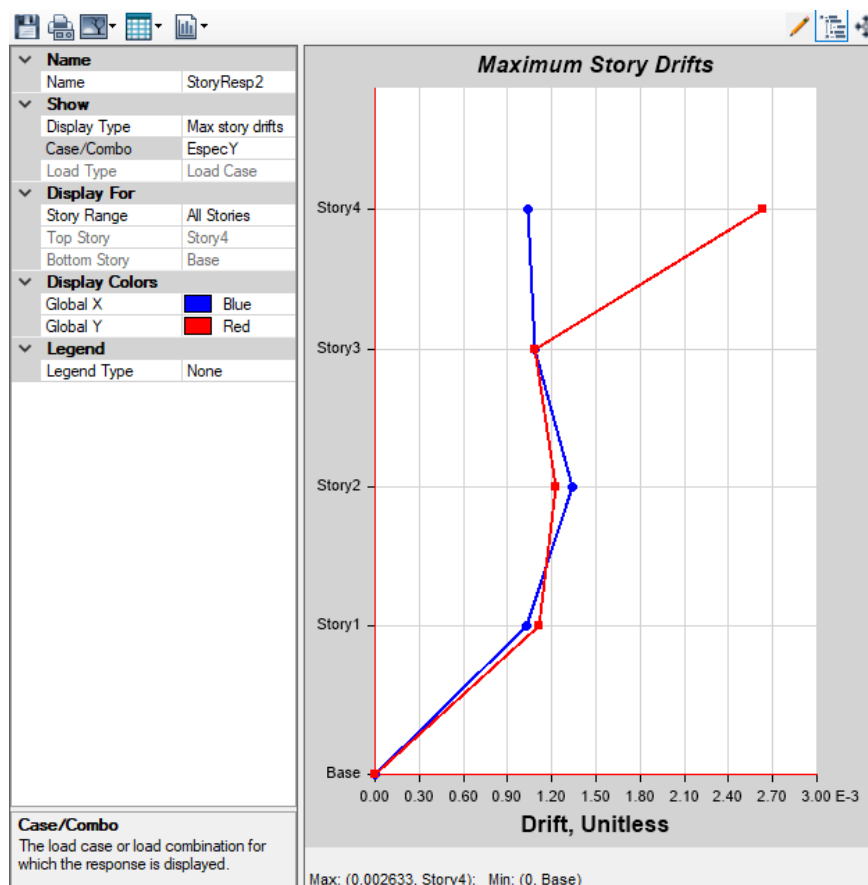
Figura 4-46. Derivas de piso en Y obtenidas con el método modal espectral.

El valor máximo de deriva en el eje Y de la estructura reforzada es de 0,59% que es inferior al límite establecido por la NEC 15 para edificios no esenciales, lo que demuestra que se logró estabilizar al edificio.

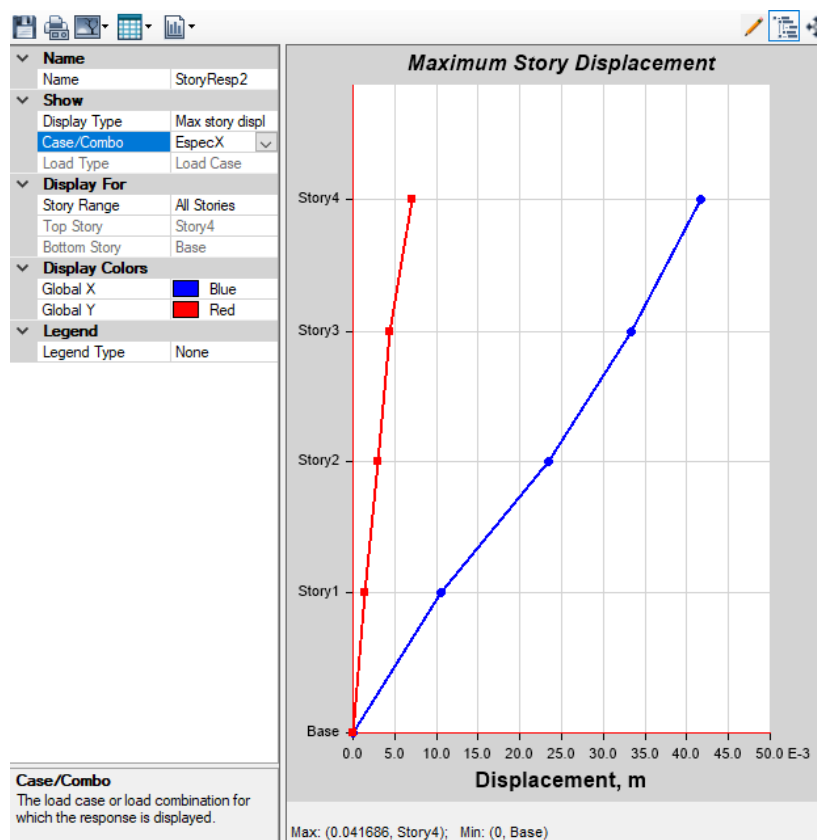
Figura 4-47. Desplazamientos en X método modal espectral estructura reforzada

En cuanto a los desplazamientos se obtuvo un máximo de 0,01 m en sentido X en la última planta del edificio, este desplazamiento se debe a la acción de la carga sísmica, que en este caso comprende el espectro de diseño considerando su aceleración se observa que también se presentan ligeros desplazamientos en dirección contraria pero son despreciables, los resultados se muestran en la tabla 4-44 y la figura 4-45 indica el comportamiento de los desplazamientos en este eje empezado por cero en la planta baja y llegando a su máximo en la planta superior se observan dos curvas debido a la torsión ligera del edificio que es despreciable ya que se corrigió con la propuesta de reforzamiento.
