**UNIVERSIDAD TÉCNICA DE AMBATO**  
**FACULTAD DE INGENIERÍA CIVIL Y MECÁNICA**  
**CARRERA DE INGENIERÍA CIVIL**

**TRABAJO EXPERIMENTAL PREVIO A LA OBTENCIÓN DEL TÍTULO**  
**DE INGENIERO CIVIL**

**“EVALUACIÓN DE LAS VÍAS URBANAS EN EL CANTÓN AMBATO  
DEL SECTOR COMPRENDIDO ENTRE LAS CALLES LA HEROÍNA,  
VÍA MARTÍNEZ, LA CEIBA, LA CAÑA GUADUA, EL ALGARROBO, Y  
EL CARRIZO”**

**Enero – 2024**

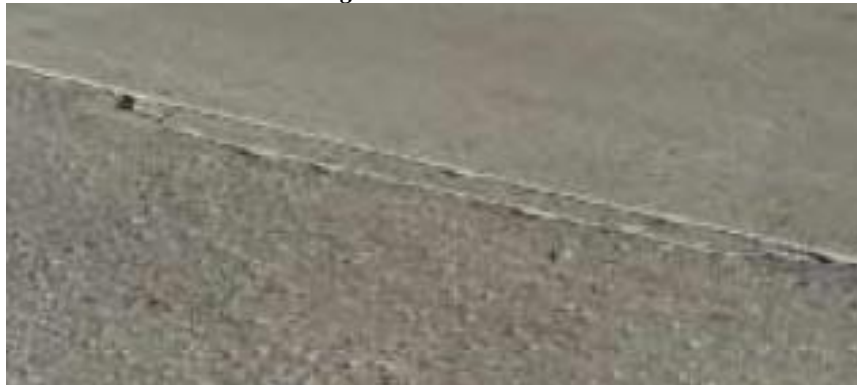
*Fig. 29. Fisuramiento*

Si se detecta fisuramiento en un pavimento rígido, es importante actuar rápidamente para evitar que la falla se agrave. Las grietas pequeñas pueden repararse con un sellador, mientras que las grietas más grandes pueden requerir una reparación más compleja, como la sustitución de una sección del pavimento. [19]

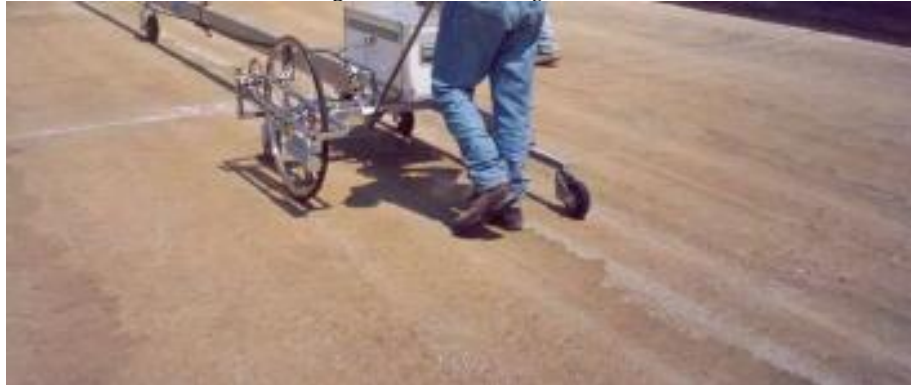
*Fig. 30. Excesiva Rugosidad*

La excesiva rugosidad es un tipo de falla que se produce en los pavimentos rígidos, también conocidos como pavimentos de concreto. Se caracteriza por un aumento de la rugosidad superficial de la estructura, lo que puede provocar una serie de problemas, como:

El mantenimiento regular de los pavimentos rígidos es la mejor manera de prevenir la excesiva rugosidad. El mantenimiento regular incluye la limpieza del pavimento, el sellado de las grietas y la aplicación de una capa de sellador. [20]

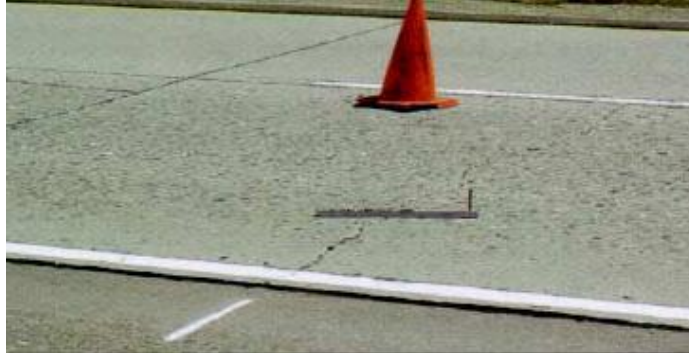
*Fig. 31. Agrietamiento Transversal*

El agrietamiento transversal es un tipo de falla que se produce en los pavimentos rígidos, también conocidos como pavimentos de concreto hidráulico. Este tipo de agrietamiento se caracteriza por la aparición de grietas perpendiculares al eje del pavimento. [19]

- Contracciones térmicas: El concreto se expande y contrae con los cambios de temperatura. Si la contracción térmica no se controla adecuadamente, puede provocar agrietamiento.
- Retracciones por secado: El concreto se retrae a medida que pierde agua. Si la retracción por secado no se controla adecuadamente, puede provocar agrietamiento.
- Carga excesiva: Si el pavimento se somete a cargas excesivas, puede provocar agrietamiento. [19]

El agrietamiento transversal puede tener un impacto negativo en la durabilidad y el rendimiento del pavimento. Las grietas pueden permitir la entrada de agua y otros agentes ambientales, lo que puede acelerar el deterioro del pavimento. Además, las

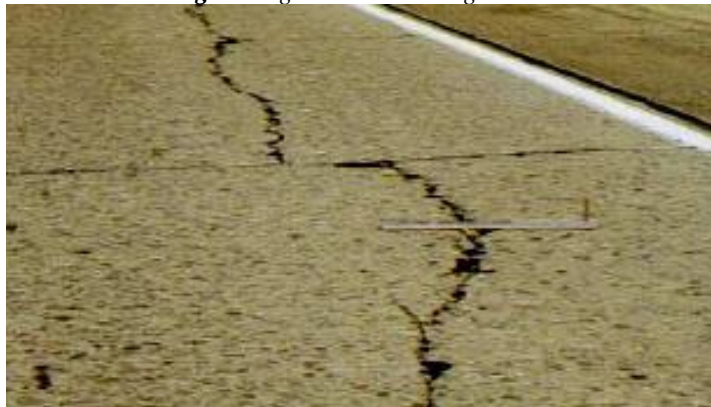
*Fig. 32. Agrietamiento Longitudinal*

El agrietamiento longitudinal es una de las fallas más comunes que se producen en los pavimentos rígidos. Se caracteriza por la formación de grietas a lo largo de la longitud de la losa. El agrietamiento longitudinal puede ser causado por una variedad de factores, incluyendo:

- Excesivo esfuerzo de flexión: El agrietamiento longitudinal suele ser causado por un exceso de esfuerzo de flexión en la losa. Este esfuerzo puede ser causado por una combinación de factores, como la sobrecarga del tráfico, la presencia de juntas constructivas mal diseñadas o la construcción deficiente de la losa.
- Contracciones térmicas: Las losas de concreto se expanden y contraen con los cambios de temperatura. Si la expansión y la contracción no se controlan adecuadamente, pueden causar agrietamiento.
- Contracciones plásticas: Las losas de concreto se contraen durante el proceso de curado. Si la contracción no se controla adecuadamente, puede causar agrietamiento. [19]

El agrietamiento longitudinal puede tener un impacto significativo en la durabilidad y el rendimiento de un pavimento rígido. Las grietas pueden permitir la entrada de agua al pavimento, lo que puede acelerar la degradación del concreto. Las grietas también pueden reducir la capacidad de carga del pavimento y aumentar el riesgo de accidentes. [20]

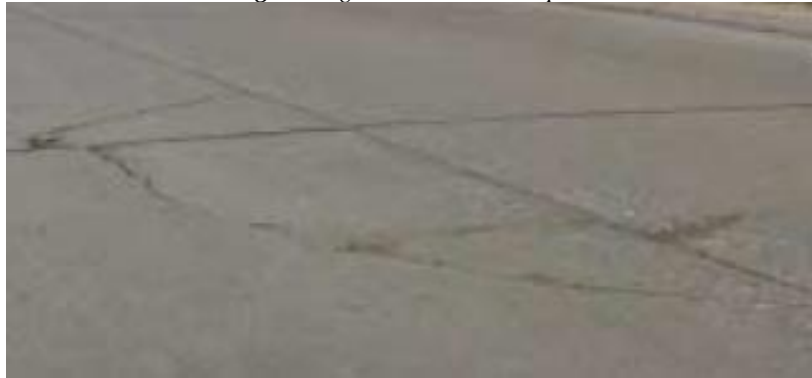
**Fig. 33.** *Agrietamiento de Esquina*

El agrietamiento de esquina es un tipo de falla que se encuentra comúnmente en pavimentos rígidos. Es una grieta que se forma en la esquina de una losa de pavimento. El agrietamiento de esquina puede ocurrir por una variedad de razones, pero las causas más comunes son:

- **Contracciones térmicas:** Las losas de pavimento rígido se expanden y contraen con los cambios de temperatura. Si la expansión o contracción no se controla adecuadamente, puede causar grietas en la esquina.
- **Deformación por carga:** Las losas de pavimento rígido están sujetas a una variedad de cargas, como el tráfico vehicular, el peso de las estructuras y los cambios en el nivel del agua subterránea. Si la carga es demasiado alta, puede causar grietas en la esquina.
- **Defectos de construcción:** Los defectos de construcción, como las juntas mal selladas o los materiales de mala calidad, pueden aumentar el riesgo de agrietamiento de esquina. [20]

El tratamiento del agrietamiento de esquina depende de la gravedad de la falla. En casos leves, es posible que el agrietamiento se pueda reparar sellando las grietas con un material elástico. En casos más graves, es posible que sea necesario reemplazar las losas de concreto dañadas. [20]

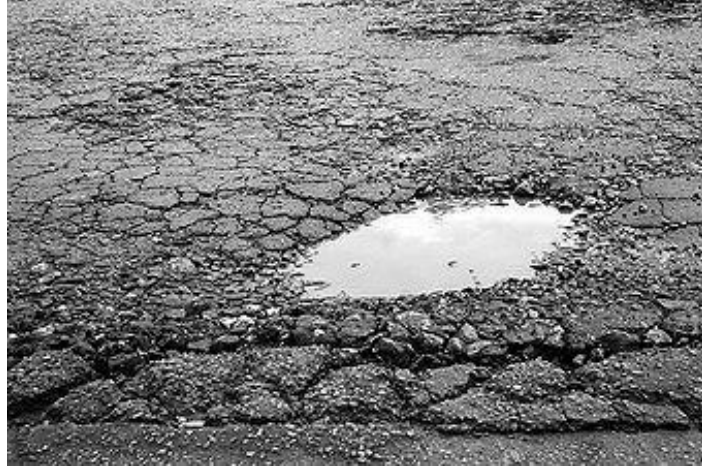
*Fig. 34. Desintegración*

La falla de meteorización en pavimentos flexibles es un tipo de deterioro que se caracteriza por la degradación de la superficie del pavimento debido a la acción de los agentes atmosféricos. La desintegración es un tipo de falla que se produce en los pavimentos rígidos, también conocidos como pavimentos de concreto hidráulico. Se caracteriza por la pérdida de la cohesión y la resistencia del concreto, lo que puede conducir a la formación de grietas, fisuras y desprendimientos. [20]

Si la desintegración ya se ha producido, es importante tomar medidas para repararla o reemplazarla. Las reparaciones pueden incluir el recubrimiento de la superficie del pavimento, la sustitución de los agregados desprendidos o la reconstrucción completa del pavimento. [19]

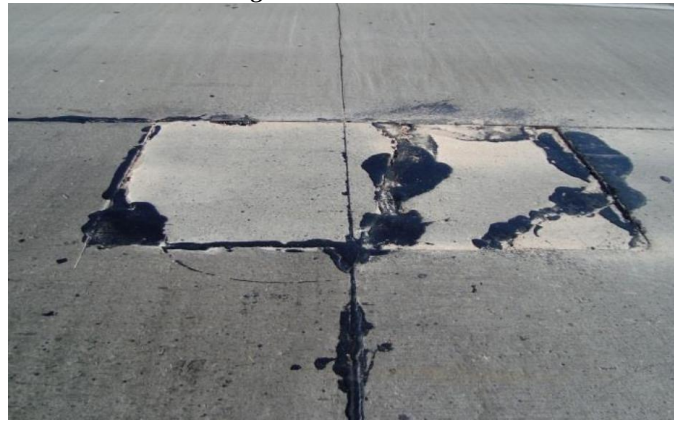
*Fig. 35. Falla Sellada*

La falla sellada es un tipo de falla que se produce en pavimentos rígidos, como los de concreto hidráulico. Se caracteriza por la formación de una capa de material impermeable en la superficie del pavimento, que impide la salida del agua. Esta condición puede provocar la acumulación de agua debajo del pavimento, lo que puede conducir a la formación de grietas y otros daños. [19]

El tratamiento de la falla sellada depende de la gravedad de la condición. En casos leves, puede ser suficiente con realizar un mantenimiento adecuado, como el sellado de grietas y la limpieza de la superficie del pavimento. En casos más graves, puede ser necesario realizar reparaciones más costosas, como el reemplazo del concreto hidráulico. [19]

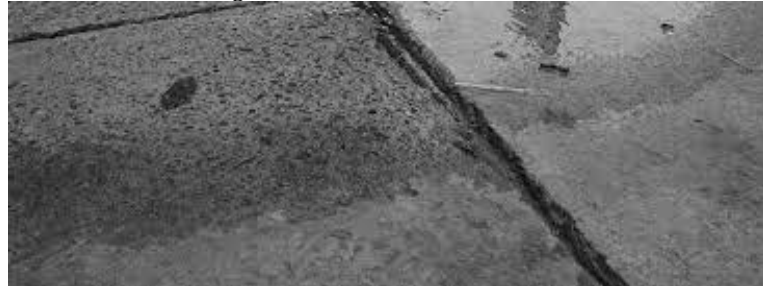
*Fig. 36. Escalonamiento de Junta*

La falla de meteorización en pavimentos flexibles es un tipo de deterioro que se caracteriza por la degradación de la superficie del pavimento debido a la acción de los agentes atmosféricos. El escalonamiento de junta es una falla común en los pavimentos rígidos, que se caracteriza por la aparición de una diferencia de elevación a través de una junta o grieta. [20]

- Deflexiones excesivas en los bordes de las losas y esquinas. Estas deflexiones pueden ser causadas por cargas pesadas, una mala distribución de las cargas, o una estructura de soporte inadecuada.
- Erosión y bombeo de material fino de la estructura de soporte. El agua que se filtra a través de las juntas o grietas puede erosionar el material fino de la estructura de soporte, lo que puede provocar el hundimiento de la losa y la aparición de un escalón.
- Un bajo desempeño en la transferencia de cargas a través de las juntas y grietas. Si las juntas no están diseñadas o construidas adecuadamente,

pueden no ser capaces de transferir las cargas de manera efectiva entre las losas, lo que puede provocar deflexiones excesivas y escalonamiento. [20] Para prevenir el escalonamiento de junta, es importante que los pavimentos rígidos se diseñen y construyan adecuadamente. El diseño del pavimento debe tener en cuenta los factores que contribuyen al escalonamiento, como las cargas de tráfico, el tipo de material de la base y el nivel de drenaje. La construcción del pavimento debe realizarse de acuerdo con las especificaciones adecuadas. [19]

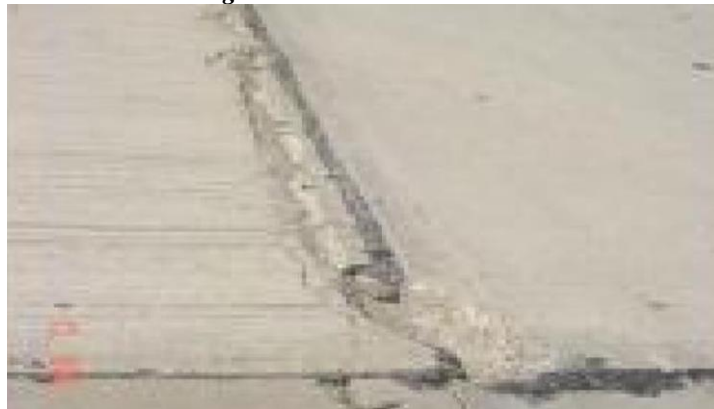
*Fig. 37. Saltaduras en la Junta*

La falla de meteorización en pavimentos flexibles es un tipo de deterioro que se caracteriza por la degradación de la superficie del pavimento debido a la acción de los agentes atmosféricos. Las saltaduras de junta son un tipo de falla que se produce en los pavimentos rígidos, es decir, aquellos que están formados por una base de hormigón. Este tipo de falla se caracteriza por la separación de las juntas de expansión del pavimento, lo que puede provocar la formación de grietas y baches. [19]

- Deficiencias en la construcción del pavimento: Un mal diseño o ejecución de las juntas de expansión puede provocar que estas sean más propensas a sufrir saltaduras.
- Deterioro del pavimento: El paso del tiempo y el uso del pavimento pueden provocar el deterioro de las juntas de expansión, lo que las hace más susceptibles a sufrir saltaduras.

- Condiciones ambientales: Las condiciones ambientales adversas, como las heladas o el calor extremo, pueden acelerar el deterioro de las juntas de expansión y provocar saltaduras. [19]

El tratamiento de las saltaduras de junta depende de la gravedad de la falla. En casos leves, puede ser suficiente con rellenar las juntas con un material adecuado. En casos más graves, puede ser necesario reparar o reemplazar la losa. [19]

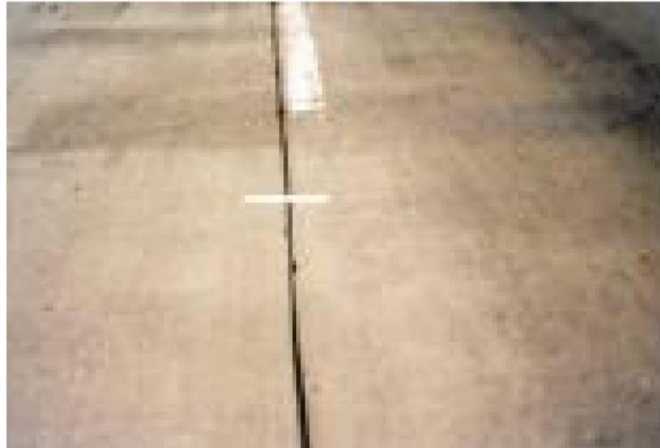
**Fig. 38.** Levantamiento en la Junta

El levantamiento en la junta es una falla común en pavimentos rígidos. Se produce cuando el pavimento se separa de la junta, lo que puede provocar una serie de problemas, como el agrietamiento del pavimento, la acumulación de agua y la pérdida de capacidad de carga. [19]

- Deficiencias en el diseño o la construcción de la junta: una junta mal diseñada o construida puede ser más susceptible al levantamiento.
- Condiciones ambientales: los cambios en las condiciones ambientales, como las variaciones de temperatura o humedad, pueden provocar el levantamiento de las juntas.[19]

El levantamiento en la junta se puede reparar de varias maneras, dependiendo de la gravedad de la falla. Las reparaciones menores pueden consistir en la remoción del pavimento levantado y el reemplazo del sello de la junta. Las reparaciones más graves pueden requerir la demolición y reconstrucción del pavimento. [20]

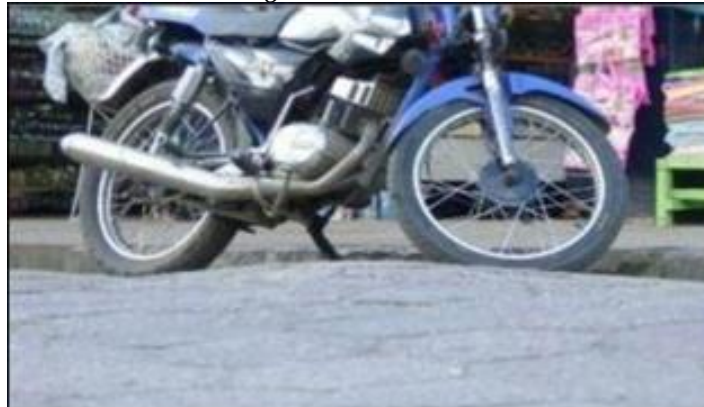
*Fig. 39. Abultamiento*

El abultamiento es un tipo de falla que se produce en pavimentos articulados, como los pavimentos de hormigón prefabricado. Se caracteriza por la formación de una protuberancia en la superficie del pavimento, que puede variar en tamaño desde unos pocos centímetros hasta varios metros. [21]

- Deficiencias en la construcción: Si el pavimento no se construye correctamente, pueden producirse huecos o irregularidades en la subbase, que pueden provocar el abultamiento.
- Cargas excesivas: Si el pavimento está sujeto a cargas excesivas, como las producidas por el tráfico pesado, puede producirse el abultamiento.
- Clima extremo: Las condiciones climáticas extremas, como las heladas o las sequías, pueden provocar el abultamiento. [21]

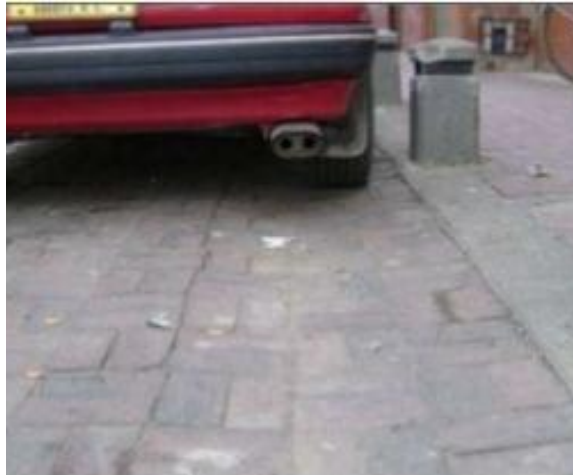
*Fig. 40. Ahuellamiento*

El ahuellamiento es una de las fallas más comunes que se producen en los pavimentos articulados. Se caracteriza por la aparición de depresiones longitudinales a lo largo del sentido del tráfico, que se producen como consecuencia de la acción de las cargas de los vehículos. [21]

Para prevenir el ahuellamiento, es importante diseñar y construir pavimentos articulados que sean lo suficientemente fuertes y resistentes para soportar las cargas del tránsito. También es importante compactar adecuadamente las capas estructurales del pavimento.

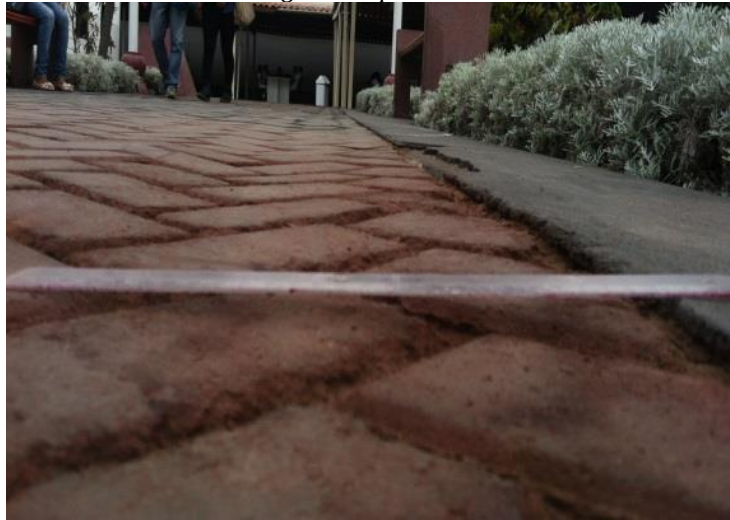
*Fig. 41. Depresiones*

Las depresiones son huecos o depresiones que se forman en la superficie del pavimento. Pueden ser de diferentes tamaños y profundidades, y pueden causar una serie de problemas, como el aumento de la fricción entre las ruedas y el pavimento, el agrietamiento del pavimento y el deterioro de la seguridad. [22]

- **Degradación del material del pavimento:** El material del pavimento puede degradarse con el tiempo debido a la exposición a los elementos. Esto puede provocar la formación de huecos en la superficie del pavimento.
- **Movimiento de los bloques:** Los bloques de un pavimento articulado pueden moverse con el tiempo debido a las cargas de tráfico. Esto puede provocar la formación de huecos entre los bloques.
- **Acumulación de agua:** El agua puede acumularse en las juntas entre los bloques de un pavimento articulado. Esto puede causar la erosión del material del pavimento y la formación de huecos. [21]

Las depresiones pequeñas pueden repararse mediante el relleno con un material adecuado, como un mortero o una mezcla de asfalto. Las depresiones medianas y grandes pueden requerir una reparación más compleja, como la sustitución de una sección del pavimento. [21]

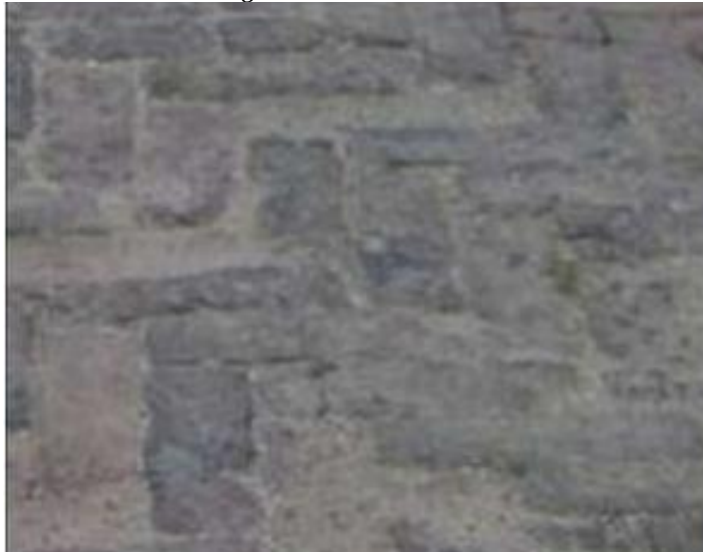
*Fig. 43. Pérdida de arena*

- Problemas de diseño: Si el pavimento no está diseñado correctamente, puede ser más susceptible a la pérdida de arena. Por ejemplo, si el espesor de la capa de arena es demasiado pequeño, puede ser insuficiente para retener el material granular.
- Problemas de construcción: Si el pavimento no se construye correctamente, puede ser más susceptible a la pérdida de arena. Por ejemplo, si la capa de arena no se compactó adecuadamente, puede ser más susceptible a la erosión.
- Problemas de mantenimiento: Si el pavimento no se mantiene adecuadamente, puede ser más susceptible a la pérdida de arena. Por ejemplo, si el pavimento no se limpia regularmente, la acumulación de suciedad y escombros puede dificultar la unión entre la capa de arena y el material granular. [21]
