**UNIVERSIDAD TÉCNICA DE AMBATO**  
**FACULTAD DE INGENIERÍA CIVIL Y MECÁNICA**  
**CARRERA DE INGENIERÍA CIVIL**

**TRABAJO EXPERIMENTAL PREVIO A LA OBTENCIÓN DEL TÍTULO DE  
INGENIERO CIVIL**

**“EVALUACIÓN DE LAS VÍAS URBANAS EN EL CANTÓN AMBATO DEL  
SECTOR COMPRENDIDO ENTRE LA AV. LOS CAPULÍES, CARTAGO,  
ENCARNACIÓN, BARRANQUILLA, AV. INDOAMÉRICA, LIMA”.**

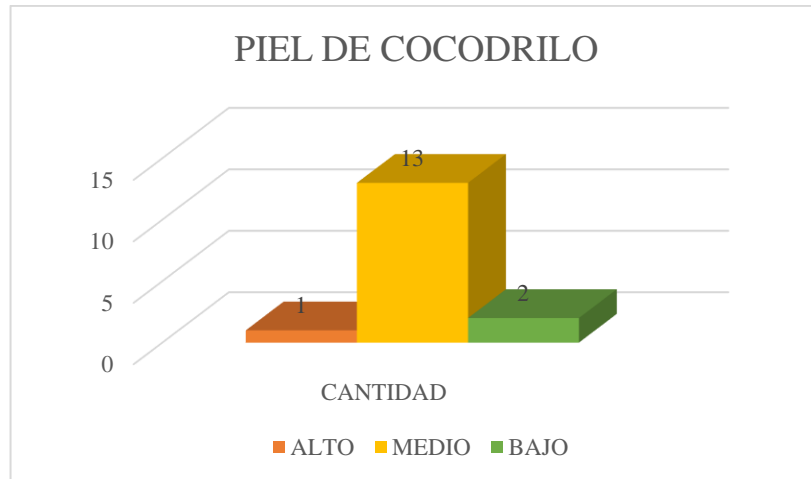
Se contabilizó un total de 16 fallas de Piel de cocodrilo en pavimento flexible de acuerdo a la norma ASTM D6433 mismas que se encuentran en las calles Maracaibo, Av. Nassau, Av. Indoamérica, Av. Rodrigo Pachano pertenecientes a la zona 10, de las cuales 2 fallas que corresponden a una severidad baja representando un porcentaje del 12.50% y un área de 12.50 m<sup>2</sup>, también se encontró 13 falla que corresponden a una severidad media representando un porcentaje del 81.25% y un área de 344.24 m<sup>2</sup>, finalmente se encontró 1 falla que corresponden a una severidad alta representando un porcentaje del 6.25% y un área de 12.64 m<sup>2</sup>. Estas fallas comprenden un área total de afectación de 401.88 m<sup>2</sup>.

Ilustración 16. Severidad de Piel de Cocodrilo

La reparación para este tipo de fallas se lo realiza de acuerdo la severidad presentada y se lo detalla a continuación:

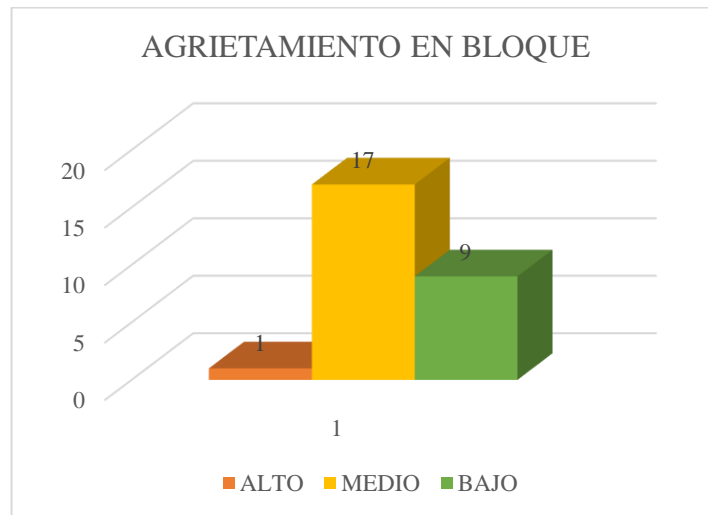
Se contabilizó un total de 27 fallas de tipo agrietamiento en bloque correspondiente al pavimento flexible de acuerdo a la norma ASTM D6433 mismas que se encuentran en la Av. Cartago, Av. Encarnación, Calle Maracaibo, Calle Guanajuato, Av. Indoamérica, Av. Pedro Vásquez y Av. Rodrigo Pachano pertenecientes a la zona 10, de las cuales

9 fallas que corresponden a una severidad baja representando un porcentaje del 33.33% y un área de 125.94 m<sup>2</sup>, también se encontró 17 falla que corresponden a una severidad media representando un porcentaje del 62.96% y un área de 1565.85 m<sup>2</sup>, finalmente se encontró 1 falla que corresponden a una severidad alta representando un porcentaje del 3.70 % y un área de 55.50 m<sup>2</sup>. Estas fallas comprenden un área total de afectación de 1747.29 m<sup>2</sup>.

Ilustración 18. Fallas de tipo Agrietamiento en Bloque de la zona 10.

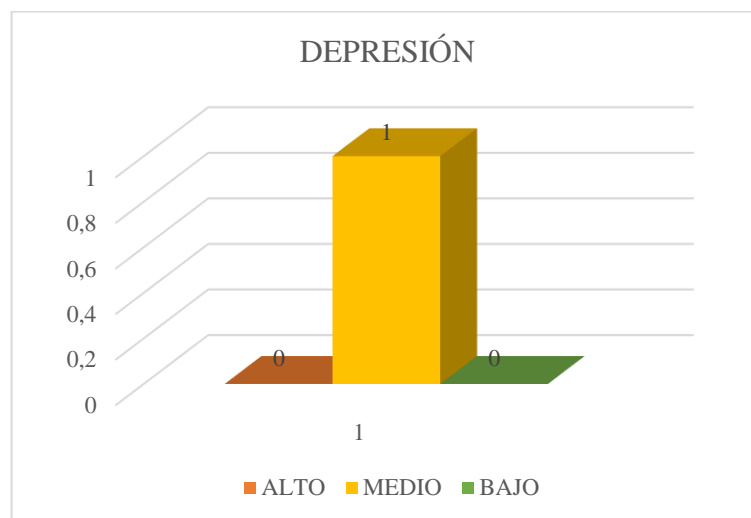
Se contabilizó una falla de tipo depresión correspondiente al pavimento flexible misma que se encuentran en la calle Maracaibo pertenecientes a la zona 10, al ser la única falla de severidad media representa el 100% del porcentaje y un área de 14.52 m<sup>2</sup>.

Ilustración 20. Fallas de tipo Depresión en la zona 10

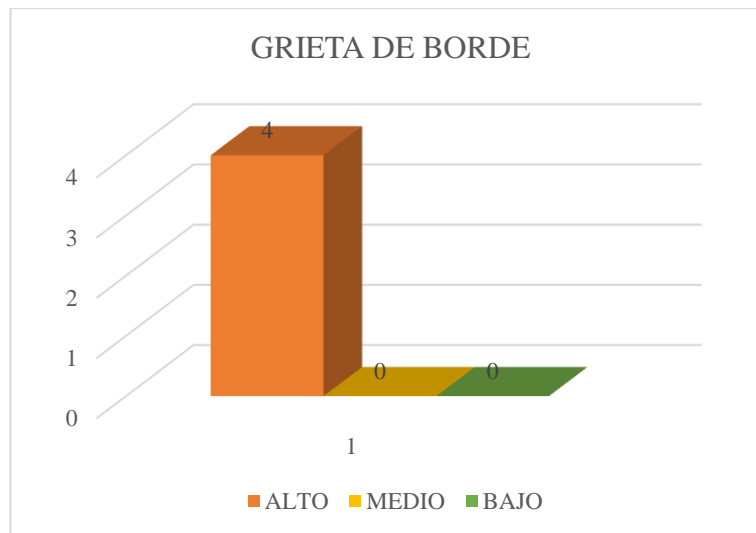
Se contabilizó cuatro fallas de tipo Grieta de borde correspondiente al pavimento flexible misma que se encuentran en la Av. Rodrigo Pachano pertenecientes a la zona 10, al ser fallas de severidad alta representa el 100% del porcentaje y una longitud total de 7.57 m.

Ilustración 22. Fallas de tipo grietas de borde en la zona 10.

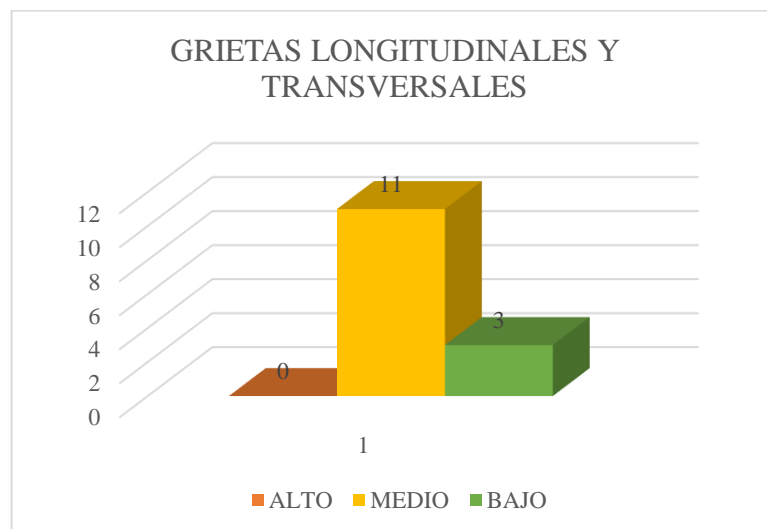
Se contabilizó un total de 14 fallas de grietas longitudinales y transversales en pavimento flexible mismas que se encuentran en la calle Cartago, Calle Maracaibo, Av. Nassau, Barranquilla, Guanajuato y Av. Rodrigo Pachano pertenecientes a la zona 10, de las cuales 3 fallas que corresponden a una severidad baja representando un porcentaje del 21.43% y una longitud de 21.43 m, también se encontró 11 falla que corresponden a una severidad media representando un porcentaje del 78.57% y una longitud de 56.64 m. Estas fallas comprenden una longitud total de afectación de 67.89 m.

*Ilustración 24. Fallas de tipo grietas longitudinales y transversales en la zona 10.*

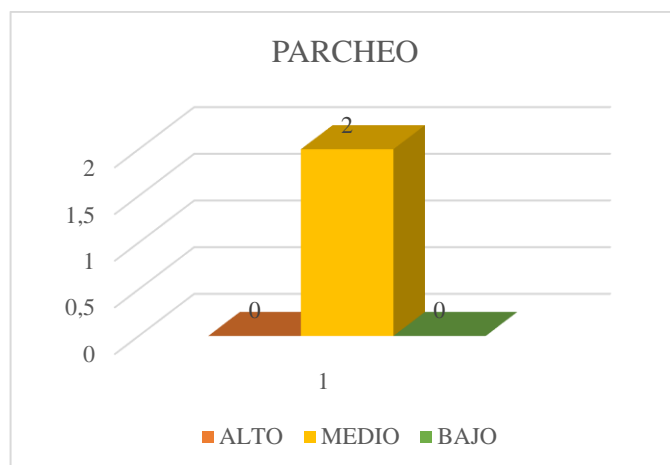
Se contabilizó dos fallas de tipo *Parqueo* correspondiente al pavimento flexible misma que se encuentran en la Av. Indoamérica y Barranquilla pertenecientes a la zona 10, al ser fallas de severidad media representa el 100% del porcentaje y un área total de 64.4 m<sup>2</sup>.

Ilustración 26. Fallas de tipo parcheo en la zona 10.

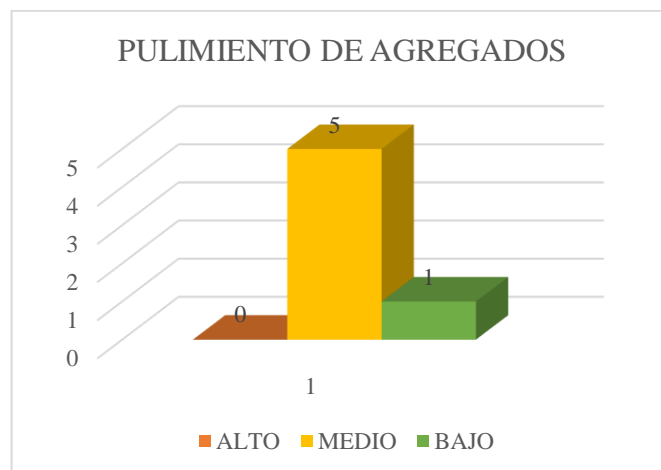
Se contabilizó un total de 6 fallas de tipo pulimento de agregados correspondiente al pavimento flexible mismas que se encuentran en la Av. Pedro Vásconez, Cartago, Tegucigalpa y la Av. Rodrigo pachano pertenecientes a la zona 10, de las cuales 1 falla corresponde a una severidad baja representando un porcentaje del 16.67% y un área de 16.67 m<sup>2</sup> y se encontró 5 falla que corresponden a una severidad media representando un porcentaje del 83.33% y un área de afectación de 93.76 m<sup>2</sup>. Estas fallas comprenden un área total de afectación de 96.41 m<sup>2</sup>.

Ilustración 28. Fallas de tipo Pulimento de Agregados en la zona 10.

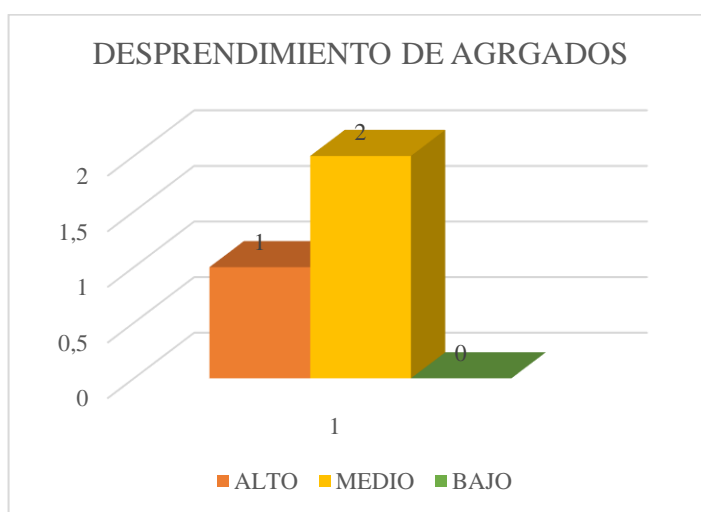
Se contabilizó un total de 3 fallas de tipo desprendimiento de agregados correspondiente al pavimento flexible mismas que se encuentran en las calles Cartago, La Plata y Barranquilla pertenecientes a la zona 10, de las cuales 2 fallas corresponden a una severidad media representando un porcentaje del 66.67% y un área de afectación de 1.90 m<sup>2</sup> y se encontró una falla de severidad alta que corresponde un porcentaje de

33.33% y un área de 4.38 m<sup>2</sup>. Estas fallas comprenden un área total de afectación de 6.28 m<sup>2</sup>.

Ilustración 30. Fallas de tipo Desprendimiento de Agregados

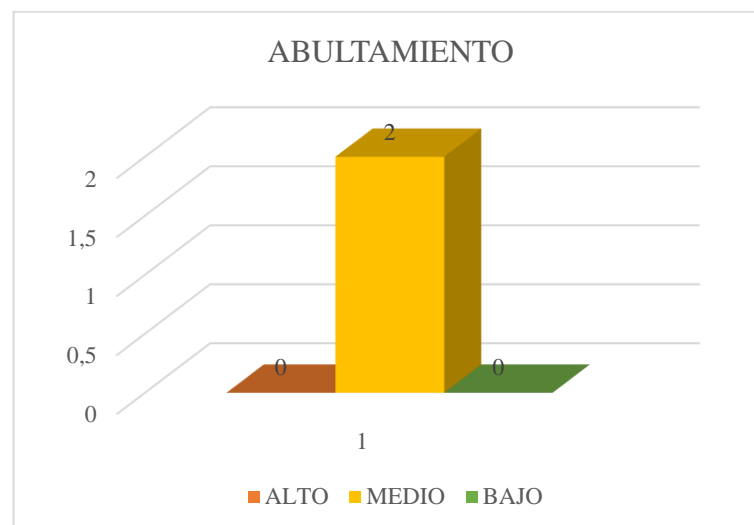
Se ha identificado un total de 2 incidencias de abultamiento en el pavimento articulado, localizadas específicamente en las calles Maracaibo y David dentro de la zona 10. Estas fallas, clasificadas como de severidad media, representan el 100% de las irregularidades detectadas en esta categoría en dicha área. La superficie afectada por estas anomalías es de 6.95 m<sup>2</sup>.

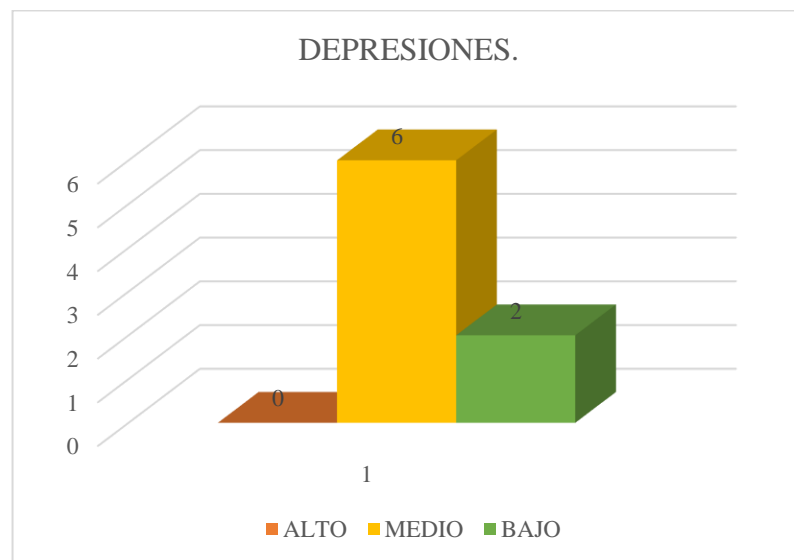
Se contabilizó un total de 8 fallas de depresión en pavimento articulado mismas que se encuentran en las calles Cartago, Paramaribo, Québec, David y Atlanta pertenecientes a la zona 10, de las cuales 2 fallas que corresponden a una severidad baja representando un porcentaje del 25% y un área afectada de 1.18 m<sup>2</sup> y se identificó 6 falla que corresponden a una severidad media representando un porcentaje del 75% y un área afectada de 30.03 m<sup>2</sup>. Estas fallas comprenden un área total de afectación de 31.83 m<sup>2</sup>.

Ilustración 36. Fallas de tipo depresión en pavimento articulado de la zona 10

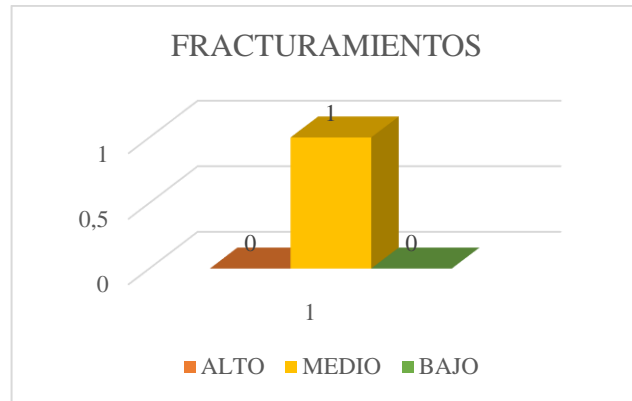
Se encontró una anomalía de este tipo por lo que corresponde al 100% y un área total de afectación de 18.68 m<sup>2</sup>.

Ilustración 38. Fallas de tipo Fracturamiento en pavimento articulado de la zona 10.

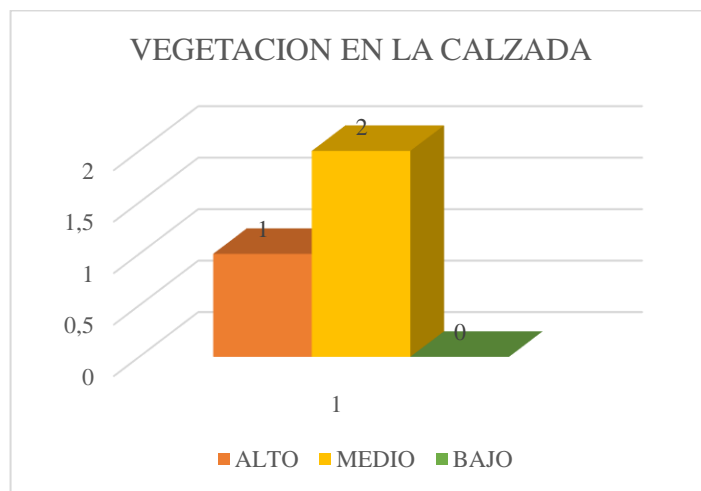
Se contabilizó un total de 4 fallas de tipo vegetación en la calzada correspondiente al pavimento articulado, mismas que se encuentran en las calles Sao Paulo, Arica y Atlanta pertenecientes a la zona 10, de las cuales 2 fallas que corresponden a una severidad media representando un porcentaje del 66.67% con un área de afectación de 42.47 m<sup>2</sup>, también se encontró 1 falla que corresponden a una severidad alta representando un porcentaje del 33.33% y un área de afectación de 8.43 m<sup>2</sup>. Estas fallas comprenden un área total afectada de 51.40 m<sup>2</sup>.

Ilustración 40. Falla de tipo Vegetación en la calzada de la zona 10

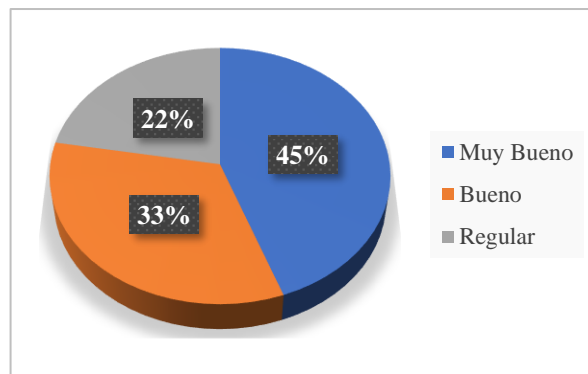
Ilustración 45. Estado de la vía Barranquilla

Se obtuvo un conjunto de 17 unidades de muestra en la Vía Barranquilla, con solo 9 unidades sometidas a evaluación en intervalos de muestreo de 2 unidades. Cada uno de estos intervalos fue evaluado utilizando una longitud de muestra de 32 metros y un área de 230 metros cuadrados respectivamente. Como resultado del análisis de la vía, se determinó un Índice de Condición de Pavimento (PCI) del 64.33%, indicando un estado general de la vía catalogado como bueno.

El valor del Índice de Condición de Pavimento (PCI) obtenido indica que se debe llevar a cabo un mantenimiento periódico para los pavimentos en este rango específico (entre 70 y 55) según la tabla de calificaciones del PCI. Este tipo de mantenimiento se programa generalmente cada período superior a un año y tiene como objetivo corregir daños superficiales sin afectar las capas inferiores del pavimento. La meta es extender la vida útil de la estructura vial. Entre las actividades principales de este mantenimiento se encuentran el bacheo y el recapeo. [13]

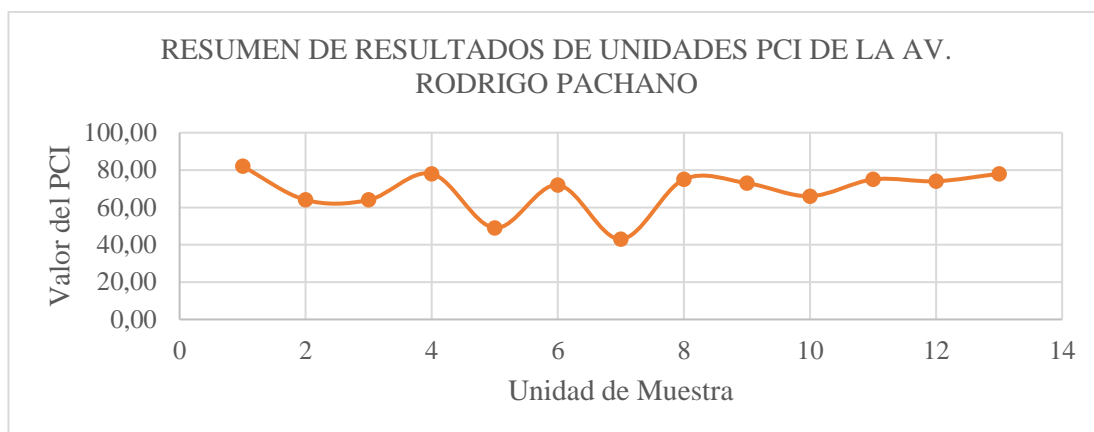
Se recolectaron un total de 57 muestras en la Avenida Rodrigo Pachano, sin embargo, solo se evaluaron 13 de estas muestras con un intervalo de muestreo de 4 unidades. Cada uno de estos intervalos fue evaluado utilizando una longitud y área de muestra de 18 metros y 236 metros cuadrados, respectivamente. Como resultado del análisis de la vía, se obtuvo un Índice de Condición de Pavimento (PCI) del 68.69%. Este valor indica que la calidad de la vía se considera en buen estado.

Ilustración 47. Resumen de resultados del PCI de la Av. Rodrigo Pachano.

El análisis del Índice de Condición de Pavimento (PCI) sugiere que es necesario llevar a cabo un Mantenimiento periódico para los pavimentos cuyo PCI se encuentre entre el rango de 70 a 55, según las pautas de clasificación del PCI. Este tipo de mantenimiento se programa típicamente cada período superior a un año y tiene como finalidad abordar daños superficiales sin afectar las capas más profundas del pavimento, con el propósito de extender la vida útil de la estructura vial. Las tareas principales involucradas en este mantenimiento incluyen el bacheo o recapeo.

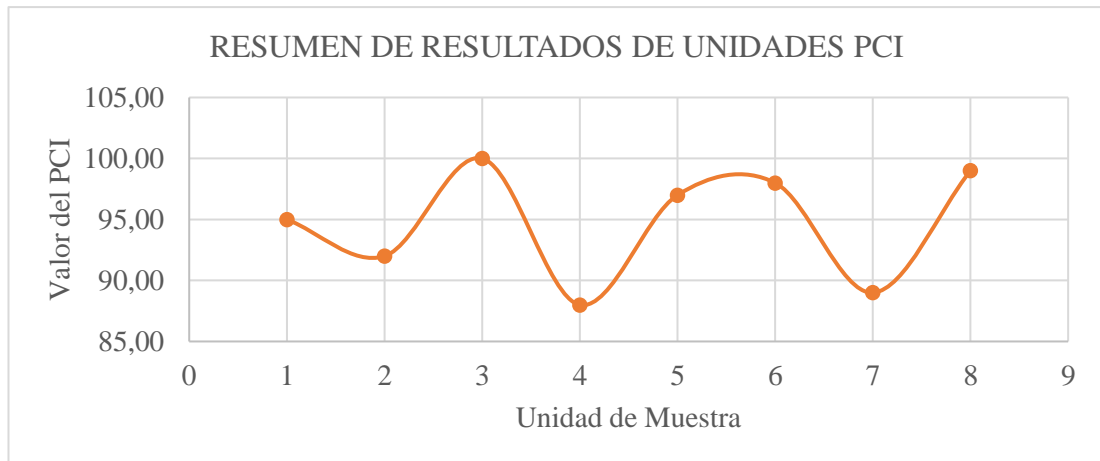
Ilustración 48. Diagrama de PCI de la vía Encarnación.

El valor del Índice de Condición de Pavimento (PCI) obtenido sugiere la necesidad de aplicar un Mantenimiento Rutinario para los pavimentos con este nivel específico (en

el rango de 85 a 70) según la escala de calificaciones del PCI. Este tipo de mantenimiento implica la preservación de la vía y la ejecución periódica, generalmente en intervalos de un año o menos, de actividades de mantenimiento como bacheos menores, sellado de grietas, limpieza, despeje y otras reparaciones.

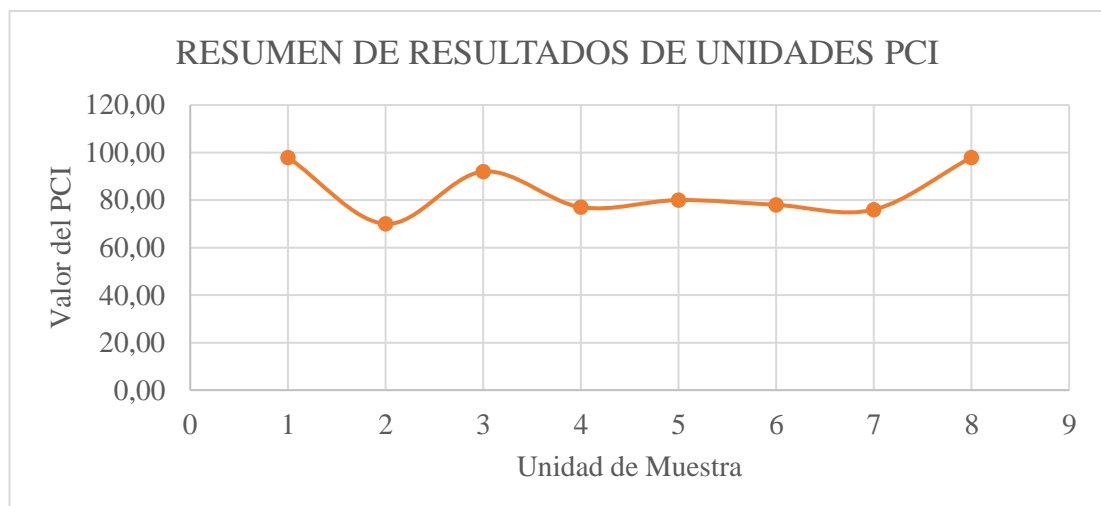
*Ilustración 49. Diagrama de PCI de la vía Maracaibo*

Se obtuvo un total de 13 unidades de muestra para la vía Maracaibo donde únicamente 7 fueron evaluadas con un intervalo de muestreo de 2 unidades, cada intervalo de muestreo fue evaluado con una longitud y área de muestra de 32 m y 234 m<sup>2</sup> respectivamente. Dando como resultado para el análisis de la vía un porcentaje de PCI de 80.97 representando este una calidad de vía en Buen Estado.

El valor del Índice de Condición de Pavimento (PCI) obtenido sugiere la necesidad de aplicar un Mantenimiento Rutinario para los pavimentos con este nivel específico (en el rango de (85 a 70) según la escala de calificaciones del PCI. Este tipo de mantenimiento implica la preservación de la vía y la ejecución periódica, generalmente en intervalos de un año o menos, de actividades de mantenimiento como bacheos menores, sellado de grietas, limpieza, despeje y otras reparaciones.
