UNIVERSIDAD TÉCNICA DE AMBATO
FACULTAD DE INGENIERÍA CIVIL Y MECÁNICA
CARRERA DE INGENIERÍA CIVIL

TRABAJO EXPERIMENTAL, PREVIO A LA OBTENCIÓN DEL TÍTULO DE
INGENIERA CIVIL

**“IMPLEMENTACIÓN DEL PROCESO DE CONSERVACIÓN DE LA
ESTRUCTURA DE LA CAPA DE RODADURA DE LA VÍA PELILEO – PATATE
EN EL TRAMO DEL KM 0+000 AL KM 4+170 DE LA PROVINCIA DE
TUNGURAHUA.”**

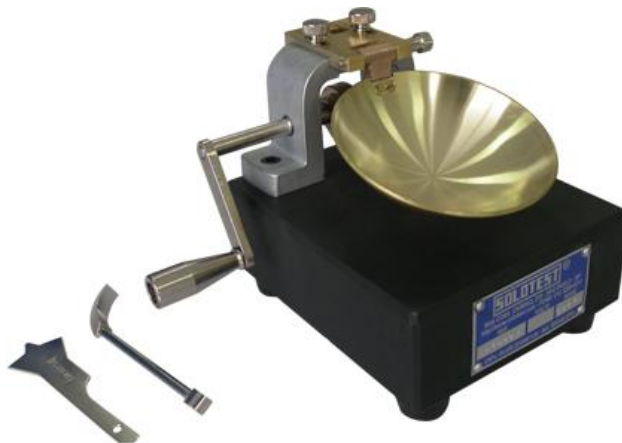
Figura 2. 5: Equipo para ejecución del ensayo Límite Líquido

Se expresa como porcentaje de agua en relación con el peso de la muestra secada en el horno. Es el borde que hay entre el estado semilíquido y plástico. Se determina mediante un ensayo de laboratorio con la Copa de Casagrande. [20]

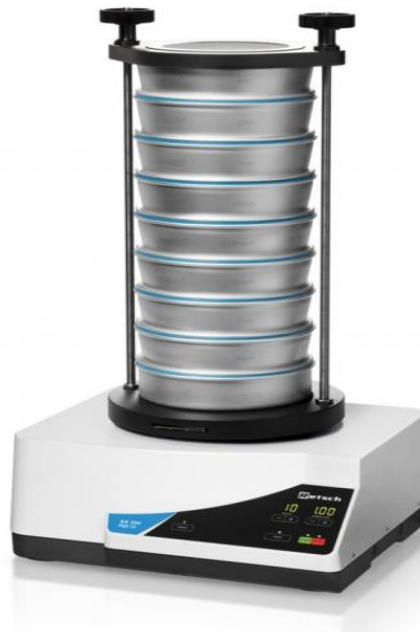
Figura 2. 7: Equipo para ejecución del ensayo Granulométrico

Sirve para determinar el porcentaje en peso de las partículas de diferentes tamaños que lo conforman. [25]

Este método consiste en filtrar una muestra de suelo seleccionada en distintas categorías de partículas que tengan la misma similitud en tamaños, para ello se utilizan tamices con aberturas estandarizadas de acuerdo a especificaciones. [20]

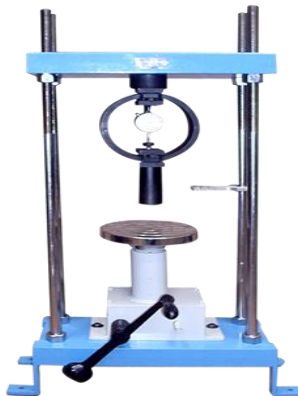
Figura 2. 8: Equipo para ejecución del ensayo CBR en laboratorios

El valor de soporte CBR sirve principalmente para analizar la calidad del terreno de fundación que soporta el pavimento, este análisis garantiza que el pavimento a construir descansará sobre un terreno de resistencia apropiada y no sufrirá ningún daño además de medir la resistencia de la capacidad de tránsito previsto. Consiste en la relación porcentual de una fuerza necesaria para producir una penetración de 2.5mm en un suelo y una fuerza necesaria para producir la misma penetración en la muestra patrón. [5]

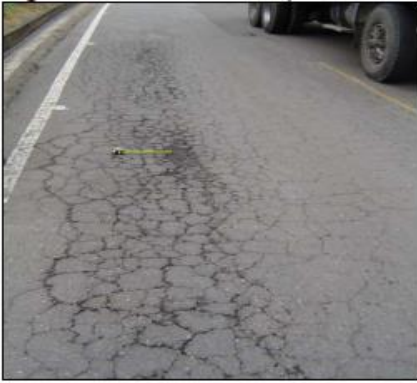
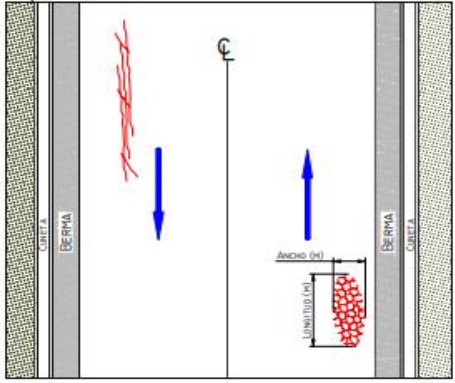
DENOMINACIÓN:	Grietas de fatiga o Piel de cocodrilo
<i>Figura 2. 13: Piel de cocodrilo</i>

<i>Fuente: Universidad Nacional de Colombia & Ministerio de transporte, 2006a.</i>	
<p>DESCRIPCIÓN:</p> <p>Estas grietas ocurren únicamente en áreas sujetas a cargas repetidas de tránsito tales como las huellas de las llantas y viene acompañada por ahuellamiento. Son una serie de grietas interconectadas que se inicia en el fondo de la capa asfáltica o base estabilizada. El lado más grande no supera los 0.60m.</p>	
<p>NIVELES DE SEVERIDAD:</p> <p>B: Grietas finas capilares y longitudinales que se desarrollan en forma paralela con unas pocas o ninguna interconectadas. Las grietas no están descascaradas.</p> <p>M: Desarrollo posterior de grietas piel de cocodrilo del nivel L. Las grietas pueden estar ligeramente descascaradas.</p> <p>A: Las grietas han evolucionado de tal forma que los pedazos están bien definidos y descascarados los bordes.</p>

<p>MEDIDA:</p> <p>En pies cuadrados o metros cuadrados. La mayor dificultad en la medida radica en que, a menudo, dos o tres niveles de severidad coexisten en un área deteriorada.</p>	
<p>OPCIONES DE REPARACIÓN:</p> <p>B: No se hace nada. Sello superficial. Sobrecarpeta.</p> <p>M: Parche inicial o en toda la profundidad. Sobrecarpeta. Reconstrucción.</p> <p>A: Parcheo parcial o en toda la profundidad. Reconstrucción.</p>

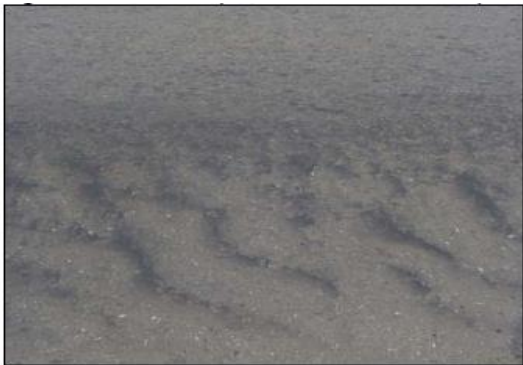
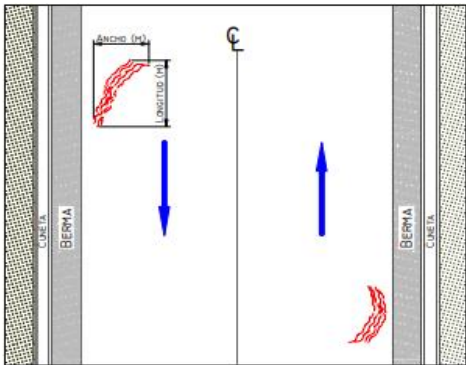
DENOMINACIÓN:	Exudación
<p style="text-align: center;"><i>Figura 2. 14: Exudación</i></p> <div style="display: flex; justify-content: space-around; align-items: center;">

</div> <p style="text-align: center;"><i>Fuente: Universidad Nacional de Colombia & Ministerio de transporte, 2006a.</i></p>	
<p>DESCRIPCIÓN:</p> <p>Es una película de material bituminoso en la superficie del pavimento, la cual forma una superficie brillante, cristalina y reflectora que usualmente llega a ser pegajosa. Se origina por el exceso de asfalto en la mezcla, exceso de aplicación de un sellante asfáltico o un bajo contenido de vacíos de aire.</p>	
<p>NIVELES DE SEVERIDAD:</p> <p>B: Es un grado muy ligero y es detectable únicamente durante unos pocos días del año. El asfalto no se pega a los zapatos o a los vehículos.</p> <p>M: Ha ocurrido hasta un punto en el cual el asfalto se pega en los zapatos y vehículos únicamente durante unas pocas semanas del año.</p> <p>A: Ha ocurrido de forma extensa y gran cantidad de asfalto se pega a los zapatos y vehículos al menos durante varias semanas al año.</p>

<p>MEDIDA:</p> <p>En pies cuadrados o metros cuadrados. Si se contabiliza la exudación no deberá contabilizarse el pulimiento de agregados.</p>	
<p>OPCIONES DE REPARACIÓN:</p> <p>B: No se hace nada.</p> <p>M: Se aplica arena / agregados y cilindrado.</p> <p>A: Se aplica arena / agregados y cilindrado (precalentado si fuera necesario).</p>

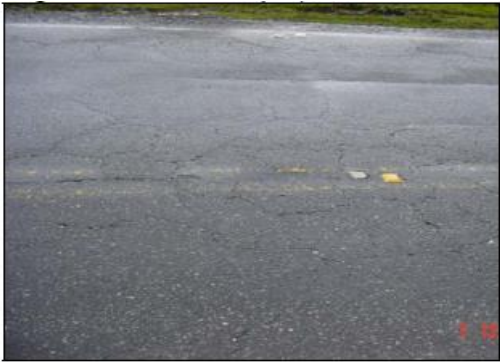
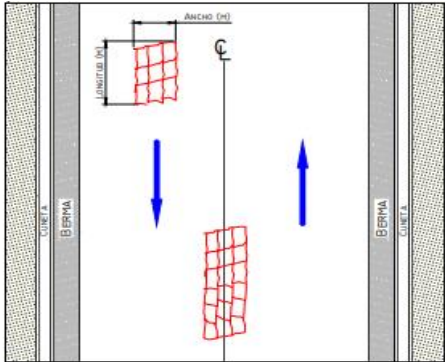
DENOMINACIÓN:	Grietas en bloque
<p style="text-align: center;"><i>Figura 2. 15: Fisuras o Grietas en bloque</i></p> <div style="display: flex; justify-content: space-around; align-items: center;">

</div> <p style="text-align: center;"><i>Fuente: Universidad Nacional de Colombia & Ministerio de transporte, 2006a.</i></p>	
<p>DESCRIPCIÓN:</p> <p>Son grietas interconectadas que dividen el pavimento en pedazos aproximadamente rectangulares y pueden variar en tamaño de 0.30m x 0.30m a 3.0m x 3.0m. Se originan principalmente por la contracción del concreto asfáltico y los ciclos de temperatura diarios, éstas no están asociadas a cargas e indican que el asfalto se ha endurecido significativamente.</p>	
<p>NIVELES DE SEVERIDAD:</p> <p>B: Bloques definidos por grietas de baja severidad, como se define para grietas longitudinales y transversales.</p> <p>M: Bloques definidos por grietas de mediana severidad.</p> <p>A: Bloques definidos por grietas de alta severidad.</p>

<p>MEDIDA:</p> <p>En pies cuadrados o metros cuadrados. Generalmente, se presenta un solo nivel de severidad en una sección de pavimento.</p>	
<p>OPCIONES DE REPARACIÓN:</p> <p>B: Sellado de grietas con ancho mayor a 3.0m. Riesgo de sello.</p> <p>M: Sellado de grietas, reciclado superficial. Escarificado en caliente y sobrecarpeta.</p> <p>A: Sellado de grietas, reciclado superficial. Escarificado en caliente y sobrecarpeta.</p>

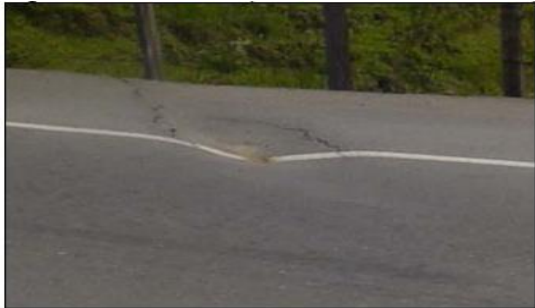
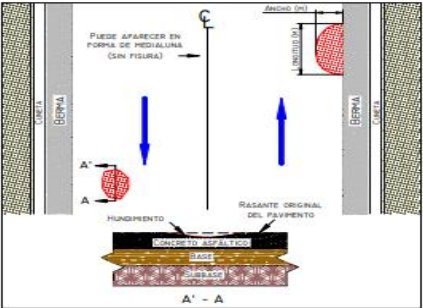
DENOMINACIÓN:	Abultamientos y hundimientos
<p style="text-align: center;">Figura 2. 16: Hundimiento</p> <div style="display: flex; justify-content: space-around;">

</div> <p style="text-align: center;"><i>Fuente: Universidad Nacional de Colombia & Ministerio de transporte, 2006a.</i></p>	
<p>DESCRIPCIÓN:</p> <p>Los <u>abultamientos</u> son pequeños desplazamientos hacia arriba localizados en la superficie del pavimento. Los <u>hundimientos</u> son desplazamiento hacia abajo, pequeños y abruptos, de la superficie del pavimento. Las distorsiones y desplazamientos que ocurren sobre grandes áreas del pavimento, causando grandes o largas depresiones en el mismo, se llaman “ondulaciones”.</p>	
<p>NIVELES DE SEVERIDAD:</p> <p>B: Los abultamientos o hundimientos originan una calidad de tránsito de baja severidad.</p> <p>M: Los abultamientos o hundimientos originan una calidad de tránsito de media severidad.</p> <p>A: Los abultamientos o hundimientos originan una calidad de tránsito de alta severidad.</p>

<p>MEDIDA:</p> <p>En pies cuadrados o metros cuadrados. Generalmente, se presenta un solo nivel de severidad en una sección de pavimento.</p>	
<p>OPCIONES DE REPARACIÓN:</p> <p>B: No se hace nada.</p> <p>M: Reciclado en frío. Parcheo profundo o parcial.</p> <p>A: Reciclado (fresado) en frío. Parcheo profundo o parcial.</p>

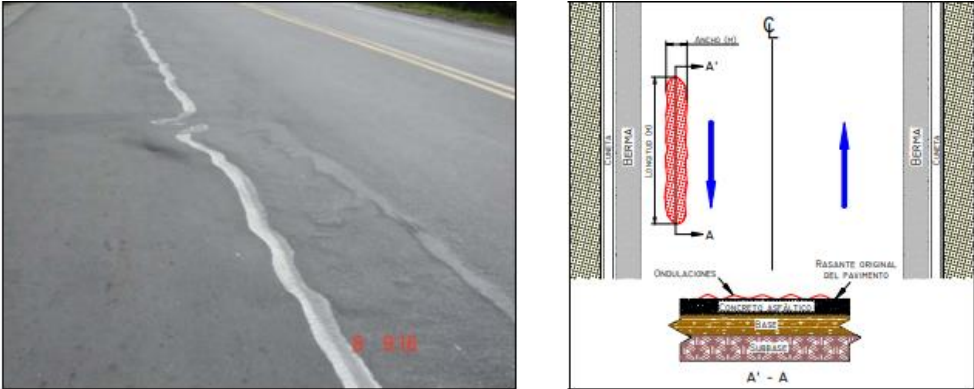
DENOMINACIÓN:	Corrugación o lavadero
<p><i>Figura 2. 17: Corrugación</i></p>

<p><i>Fuente: Universidad Nacional de Colombia & Ministerio de transporte, 2006a.</i></p>	
<p>DESCRIPCIÓN:</p> <p>Son una serie de cimas y depresiones muy próximas que ocurren a intervalos bastantes regulares, usualmente a menos de 3.0m. Estas cimas son perpendiculares a la dirección del tránsito y es causado por la acción del tránsito combinada con una carpeta o una base inestables. SI los abultamientos ocurren en una serie con menos de 3.0m de separación entre ellos, cualquiera sea la causa, el daño se denomina corrugación.</p>	
<p>NIVELES DE SEVERIDAD:</p> <p>B: Corrugaciones producen una calidad de tránsito de baja severidad.</p> <p>M: Corrugaciones producen una calidad de tránsito de mediana severidad.</p> <p>A: Corrugaciones producen una calidad de tránsito de alta severidad.</p>	
<p>MEDIDA:</p> <p>En pies cuadrados o metros cuadrados de área afectada.</p>

<p>OPCIONES DE REPARACIÓN:</p> <p>B: No se hace nada.</p> <p>M: Reconstrucción.</p> <p>A: Reconstrucción.</p>

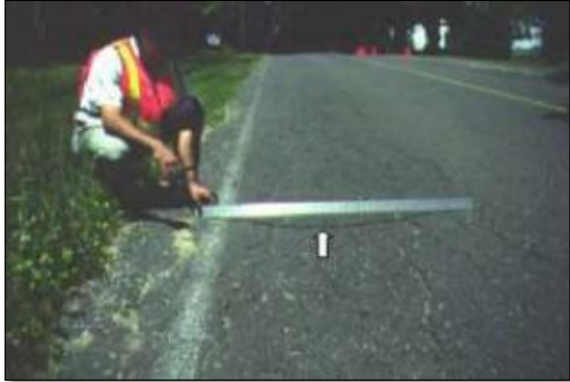
DENOMINACIÓN:	Depresión
<p><i>Figura 2. 18: Depresión</i></p>

<p><i>Fuente: Daniel Velásquez, Cálculo del índice de condición del pavimento flexible en la Av. Luis Montero Distrito de Castilla, 2009.</i></p>	
DESCRIPCIÓN:	<p>Estas fallas son formadas por el asentamiento de la subrasante o por una construcción incorrecta. Pueden causar hidroplaneo cuando son suficientemente profundas y también originan alguna rugosidad. Son áreas localizadas de la superficie del pavimento con niveles ligeramente más bajos que el pavimento a su alrededor. Las depresiones suaves son visibles después de la lluvia, cuando el agua almacenada forma un “baño de pájaros”. En el pavimento seco las depresiones pueden ubicarse gracias a las manchas causadas por el agua almacenada.</p>
NIVELES DE SEVERIDAD:	<p>B: 13.0 mm a 25.0 mm M: 25.0 mm a 51.0 mm A: Más de 51.0 mm</p>
MEDIDA:	En pies cuadrados o metros cuadrados de área afectada.

OPCIONES DE REPARACIÓN:	<p>B: No se hace nada. M: Parcheo superficial, parcial o profundo. A: Parcheo superficial, parcial o profundo.</p>

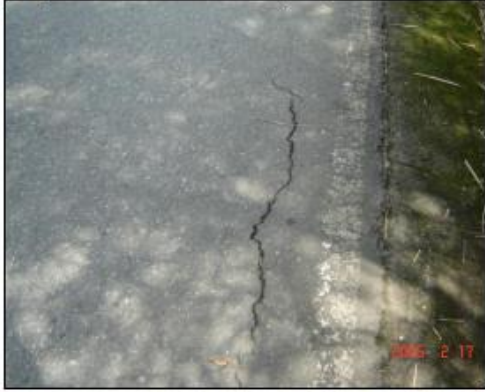
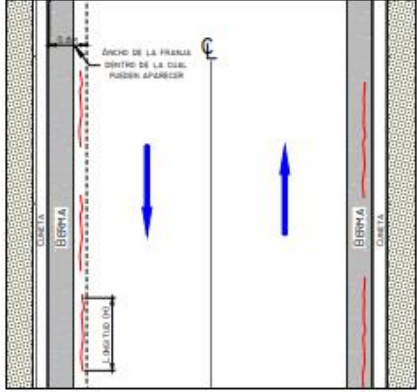
DENOMINACIÓN:	Grieta de borde
<p style="text-align: center;"><i>Figura 2. 19: Grieta de borde</i></p> <div style="display: flex; justify-content: space-around;">

</div> <p style="text-align: center;"><i>Fuente: Universidad Nacional de Colombia & Ministerio de transporte, 2006a.</i></p>	
<p>DESCRIPCIÓN:</p> <p>Estas grietas son paralelas y, generalmente, están a una distancia entre 0.30m y 0.60m del borde exterior del pavimento. Este daño se acelera por las cargas de tránsito y pueden originarse por debilitamiento, debido a condiciones climáticas, de la base o de la subrasante próximas al borde del pavimento. El área entre la grieta y el borde del pavimento se clasifica de acuerdo con la forma como se agrieta (a veces tanto que los pedazos pueden removerse).</p>	
<p>NIVELES DE SEVERIDAD:</p> <p>B: Agrietamiento bajo o medio sin fragmentación o desprendimiento. M: Grietas medias con algo de fragmentación y desprendimiento. A: Considerable fragmentación o desprendimiento a lo largo del borde.</p>

<p>MEDIDA:</p> <p>En pies lineales o metros lineales.</p>	
<p>OPCIONES DE REPARACIÓN:</p> <p>B: No se hace nada. Sellado de grietas con ancho mayor a 3mm M: Sellado de grietas. Parcheo parcial – profundo. A: Parcheo parcial – profundo.</p>

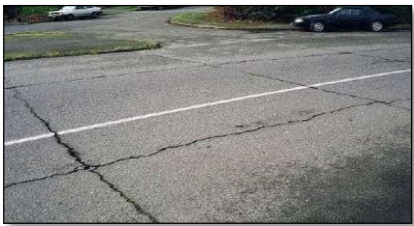
DENOMINACIÓN:	Grieta de reflexión de junta
<p><i>Figura 2. 20 Grieta de reflexión de junta</i></p>

<p><i>Fuente: Daniel Velásquez, Cálculo del índice de condición del pavimento flexible en la Av. Luis Montero Distrito de Castilla, 2009.</i></p>	
DESCRIPCIÓN:	
<p>Este daño ocurre solamente en pavimentos con superficie asfáltica construidos sobre una losa de concreto de cemento Pórtland. Este daño no está relacionado con las cargas; sin embargo, las cargas de tránsito pueden causar rotura del concreto asfáltico cerca de la grieta.</p>	
NIVELES DE SEVERIDAD:	
<p>B: Grieta sin relleno de ancho menor que 10.0 mm y Grieta rellana de cualquier ancho (con condición satisfactoria del material llenante).</p> <p>M: Grieta sin relleno con ancho entre 10.0mm y 76.0mm; Grieta sin relleno de cualquier ancho hasta 76.0mm rodeada de un ligero agrietamiento aleatorio y Grieta rellana de cualquier ancho rodeada de un ligero agrietamiento aleatorio.</p> <p>A: Una grieta de cualquier ancho en la cual unas pocas pulgadas del pavimento alrededor de la misma están severamente fracturadas (la grieta está severamente fracturada).</p>

MEDIDA:	
<p>En pies lineales o metros lineales.</p>	
OPCIONES DE REPARACIÓN:	
<p>B: Sellado para anchos superiores a 3.00mm</p> <p>M: Sellado de grietas. Parcheo de profundidad parcial.</p> <p>A: Parcheo de profundidad parcial. Reconstrucción de la junta.</p>

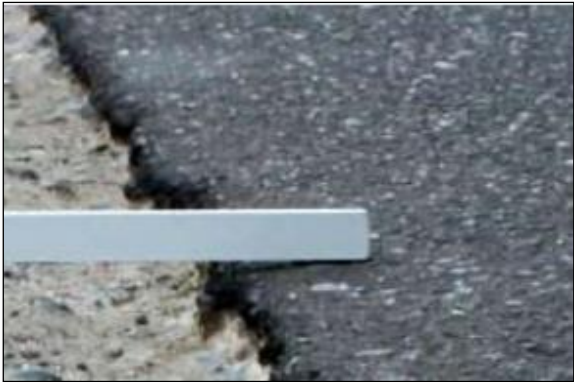
DENOMINACIÓN:	Desnivel carril / berma
<i>Figura 2. 20: Desnivel carril / berma</i>

<i>Fuente: Daniel Velásquez, Cálculo del índice de condición del pavimento flexible en la Av. Luis Montero Distrito de Castilla, 2009.</i>	
DESCRIPCIÓN:	Es una diferencia entre el borde del pavimento y la berma. Este daño se debe a la erosión de la berma, el asentamiento de la berma o la colocación de sobrecarpetas en la calzada sin ajustar el nivel de la berma.
NIVELES DE SEVERIDAD:	<p>B: La diferencia en elevación entre el borde del pavimento y la berma está entre 25.0 mm y 51.0 mm</p> <p>M: La diferencia en elevación entre el borde del pavimento y la berma está entre 51.0 mm y 102.0 mm</p> <p>A: La diferencia en elevación entre el borde del pavimento y la berma es mayor a 102.00 mm</p>
MEDIDA:	En pies lineales o metros lineales.
OPCIONES DE REPARACIÓN:	B, M, A: Renivelación de las bermas para ajustar al nivel del carril.

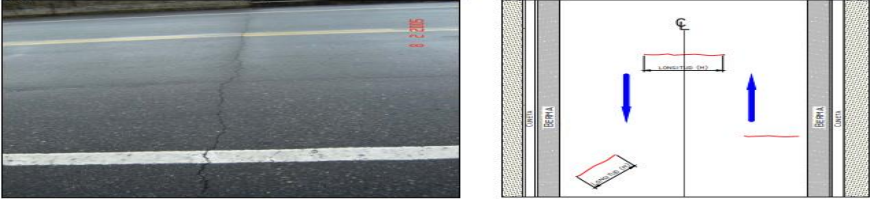
DENOMINACIÓN:	Grieta longitudinales y transversales
<p><i>Figura 2. 21: Grieta transversal</i></p>

<p><i>Fuente: Universidad Nacional de Colombia & Ministerio de transporte, 2006a.</i></p>	
<p>DESCRIPCIÓN:</p> <p>Las <u>grietas longitudinales</u> son paralelas al eje del pavimento o a la dirección de construcción y pueden ser causadas por una junta de carril del pavimento pobremente construida ó por la contracción de la superficie de concreto asfáltico debido a bajas temperaturas o al endurecimiento del asfalto o al ciclo diario de temperatura. Las <u>grietas transversales</u> se extienden a través del pavimento en ángulos aproximadamente rectos al eje del mismo o a la dirección de construcción. No están asociadas con carga.</p>	
<p>NIVELES DE SEVERIDAD:</p> <p>B: Grietas sin relleno de ancho menor a 10.0mm y Grieta rellena de cualquier ancho.</p> <p>M: Grieta sin relleno de ancho entre 10.0 mm y 76.0 mm; Grieta sin relleno de cualquier ancho hasta 76.0 mm, rodeada grietas aleatorias pequeñas y Grietas rellenas de cualquier ancho, rodeada de grietas aleatorias pequeñas.</p> <p>A: Cualquier grieta rellena o no, rodeada de grietas aleatorias pequeñas de severidad media o alta; Grieta sin relleno de más de 76.0 mm de ancho y Una grieta de cualquier ancho en la cual unas pocas pulgadas del pavimento alrededor de la misma están severamente fracturadas.</p>

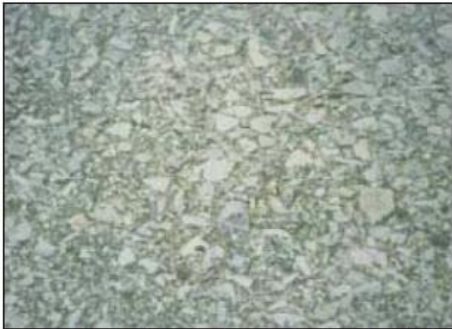
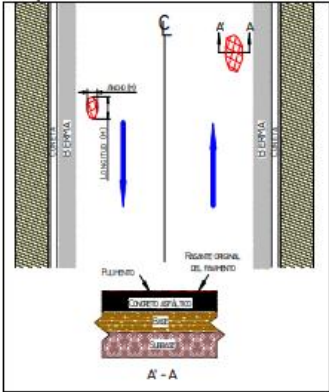
DENOMINACIÓN:	Pulimiento de agregados
<p style="text-align: center;"><i>Figura 2. 23: Pulimiento de agregados</i></p> <div style="display: flex; justify-content: space-around; align-items: center;">

</div> <p style="font-size: small;">Nota: Tomado de U.S. DEPARTMENT OF TRANSPORTATION. FEDERAL HIGHWAY ADMINISTRATION. Distress Identification Manual for the Long-Term Pavement Performance Program.</p> <p style="text-align: center;"><i>Fuente: Universidad Nacional de Colombia & Ministerio de transporte, 2006a.</i></p>	
DESCRIPCIÓN:	
<p>Es causado por la repetición de cargas de tránsito. Cuando el agregado en la superficie se vuelve suave al tacto, la adherencia con las llantas del vehículo se reduce considerablemente. Cuando la porción de agregado que está sobre la superficie es pequeña, la textura del pavimento no contribuye de manera significativa a reducir la velocidad del vehículo. Esta falla debe contarse cuando un examen revela que el agregado que se extiende sobre la superficie es desagradable y la superficie del mismo es suave al tacto.</p>

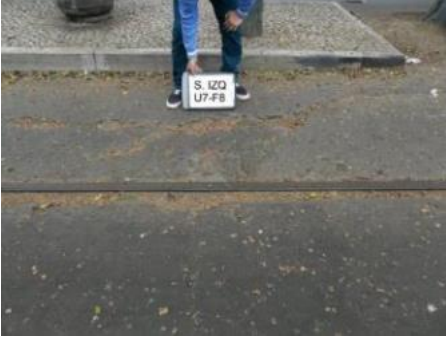
DENOMINACIÓN:	Cruce de vía férrea
<p><i>Figura 2. 25: Cruce de vía férrea</i></p>

<p><i>Fuente: Ricardo Palma. "Cálculo del índice de condición del pavimento (PCI) Barranco – Surco - Lima", 2015</i></p>	
DESCRIPCIÓN:	Los defectos asociados al cruce de vía férrea son depresiones o abultamientos alrededor o entre los rieles.
NIVELES DE SEVERIDAD:	<p>B: El cruce de vía férrea produce calidad de tránsito de baja severidad.</p> <p>M: El cruce de vía férrea produce calidad de tránsito de media severidad.</p> <p>A: El cruce de vía férrea produce calidad de tránsito de alta severidad.</p>
MEDIDA:	En pies cuadrados o metros cuadrados de área afectada. Si el cruce no afecta la calidad de tránsito, entonces no debe registrarse. Cualquier abultamiento considerable causado por los rieles debe registrarse como parte del cruce.
OPCIONES DE REPARACIÓN:	<p>B: No se hace nada.</p> <p>M: Parcheo superficial o parcial de la aproximación. Reconstrucción del cruce.</p> <p>A: Parcheo superficial o parcial de la aproximación. Reconstrucción del cruce.</p>

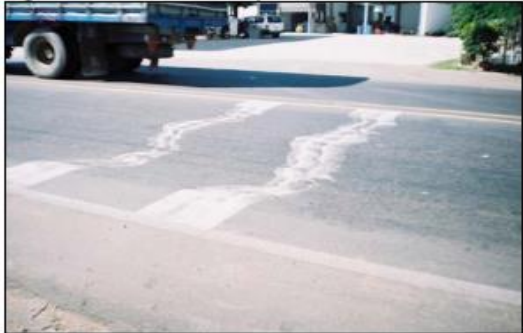
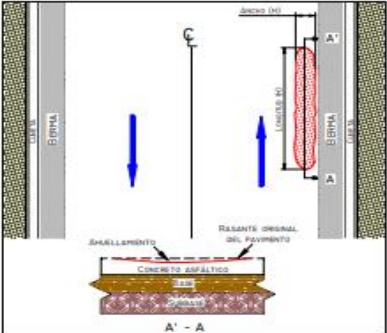
DENOMINACIÓN:	Ahuellamiento
<p style="text-align: center;"><i>Figura 2. 26: Ahuellamiento</i></p> <div style="display: flex; justify-content: space-around;">

</div> <p style="text-align: center;"><i>Fuente: Universidad Nacional de Colombia & Ministerio de transporte, 2006a.</i></p>	
<p>DESCRIPCIÓN:</p> <p>Es una depresión en la superficie de las huellas de las ruedas. Puede presentarse el levantamiento del pavimento a lo largo de los lados del ahuellamiento, pero, en muchos casos, éste es sólo visible después de la lluvia. Esta falla se deriva de una deformación permanente en cualquiera de las capas del pavimento o la subrasante, usualmente producida por consolidación o movimiento lateral de los materiales debido a la carga del tránsito.</p>	
<p>NIVELES DE SEVERIDAD:</p> <p>B: Profundidad media del ahuellamiento entre 6.0mm a 13.0mm</p> <p>M: Profundidad media del ahuellamiento entre 13.0mm a 25.0mm</p> <p>A: Profundidad media del ahuellamiento mayor a 25.0mm</p>

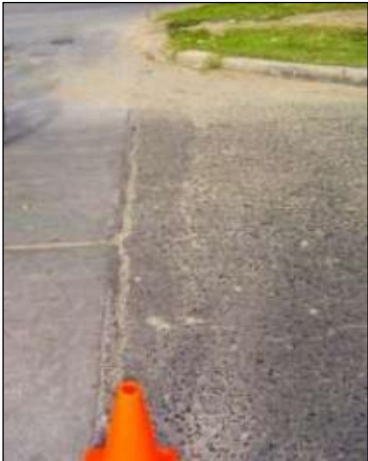
DENOMINACIÓN:	Desplazamiento
<p style="text-align: center;"><i>Figura 2. 27: Desplazamiento</i></p> <div style="text-align: center;">

</div> <p style="text-align: center;"><i>Fuente: Daniel Velásquez, Cálculo del índice de condición del pavimento flexible en la Av. Luis Montero Distrito de Castilla, 2009.</i></p>	
<p>DESCRIPCIÓN:</p> <p>Es un corrimiento longitudinal y permanente de un área localizada de la superficie de pavimento producido por las cargas del tránsito. Cuando el tránsito empuja contra el pavimento, produce una onda corta y abrupta en la superficie. Este daño sólo ocurre en pavimentos con mezclas de asfaltos líquidos inestables.</p>	
<p>NIVELES DE SEVERIDAD:</p> <p>B: El desplazamiento causa calidad de tránsito de baja severidad. M: El desplazamiento causa calidad de tránsito de media severidad. A: El desplazamiento causa calidad de tránsito de alta severidad.</p>	
<p>MEDIDA:</p> <p>En pies cuadrados o metros cuadrados de área afectada. Los que ocurren en parches se consideran para el inventario de daños como parches, no como un daño separado.</p>

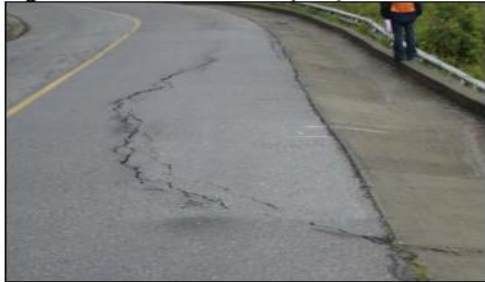
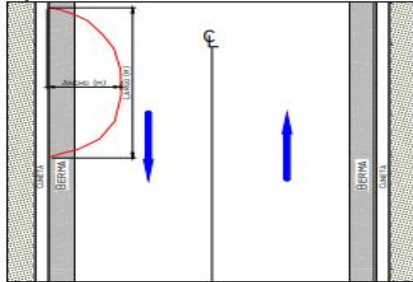
DENOMINACIÓN:	Fisuras parabólicas o por desplazamiento
<p style="text-align: center;"><i>Figura 2. 28: Fisuras parabólicas</i></p> <div style="display: flex; justify-content: space-around; align-items: center;">

</div> <p style="text-align: center;"><i>Fuente: Universidad Nacional de Colombia & Ministerio de transporte, 2006a.</i></p>	
<p>DESCRIPCIÓN:</p> <p>Son grietas en forma de media luna creciente. Estas grietas son producidas cuando las ruedas que frenan o giran inducen al deslizamiento o la deformación de la superficie del pavimento. Generalmente este daño ocurre en presencia de una mezcla asfáltica de baja resistencia, o de una liga pobre entre la superficie y la capa siguiente en la estructura de pavimento.</p>	
<p>NIVELES DE SEVERIDAD:</p> <p>B: Ancho promedio de la grieta entre 10.0mm y 38.0mm</p> <p>M: Existe una de las siguientes condiciones:</p> <ol style="list-style-type: none"> 1. Ancho promedio de la grieta entre 10.0mm y 38.0mm 2. El área alrededor de la grieta está fracturada en pequeños pedazos ajustados. <p>A: Existe una de las siguientes condiciones:</p> <ol style="list-style-type: none"> 1. Ancho promedio de la grieta mayor que 38.0mm 2. El área alrededor de la grieta está fracturada en pedazos fácilmente de remover.

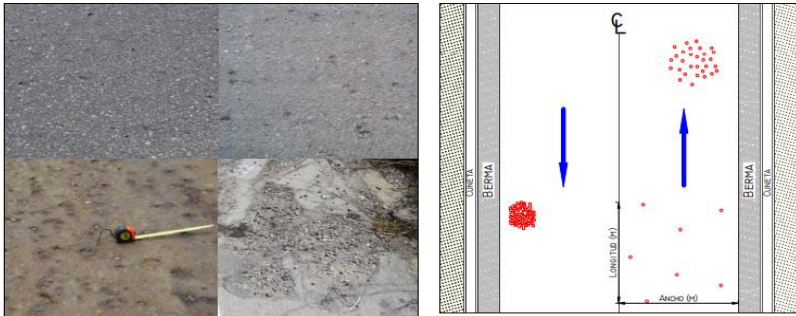
DENOMINACIÓN:	Meteorización / desprendimiento de agregados
<p style="text-align: center;"><i>Figura 2. 30: Meteorización / desprendimiento de agregados</i></p>

<p style="text-align: center;"><i>Fuente: Universidad Nacional de Colombia & Ministerio de transporte, 2006a.</i></p>	
<p>DESCRIPCIÓN:</p> <p>Son pérdidas de la superficie del pavimento debida a la pérdida del ligante asfáltico y de las partículas sueltas de agregado. Este tipo de falla indica que, o bien el ligante asfáltico se ha endurecido de forma apreciable, o que la mezcla presente es de pobre calidad. Además, el desprendimiento puede ser causado por ciertos tipos de tránsito. El ablandamiento de la superficie y la pérdida de los agregados debidos al derramamiento de aceites también se consideran como desprendimientos.</p>	
<p>NIVELES DE SEVERIDAD:</p> <p>B: Han comenzado a perderse los agregados o el ligante. En algunas áreas la superficie ha comenzado a deprimirse.</p> <p>M: Se han perdido los agregados o el ligante. La textura superficial es moderadamente rugosa y ahuecada.</p> <p>A: Se han perdido de forma los agregados o el ligante. La textura es muy rugosa y severamente ahuecada. Las áreas ahuecadas tienen diámetros menores que 10.0mm y profundidades menores que 13.0mm.</p>

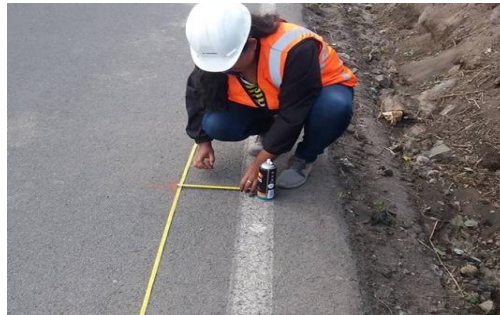
Las mediciones en un punto, se realizaron a diferentes distancias, las cuales fueron a 0, 25, 50, 100, 500 y 800 cm, llamadas D0', D25', D50', D100', D500' y D800' respectivamente. Encontrando en D0' la máxima deflexión.

Figura 4. 5: Definición de puntos

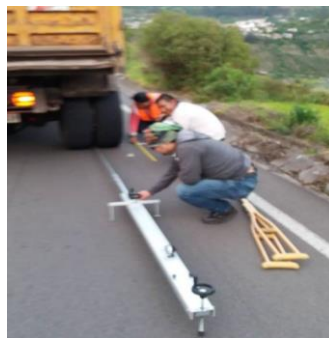
La rueda la volqueta cargado cuyo peso fue de 8.2 toneladas debe ser colocado en el punto inicial y a la viga Benkelman se la ubicada debajo del eje vertical del centro de gravedad de las llantas dobles.

Figura 4. 6: Posicionamiento de la viga Benkelman

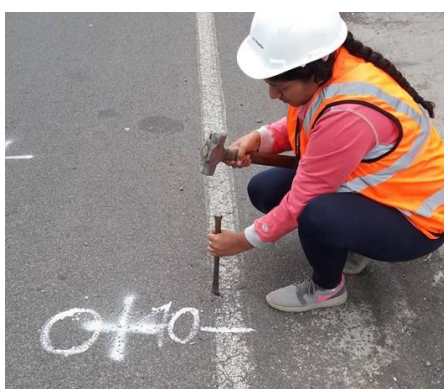
Por último, fue necesario hacer una pequeña perforación al pavimento con ayuda de un cincel y combo, aproximadamente de 5cm de profundidad.

Figura 4. 7: Perforación para previa lectura de la temperatura

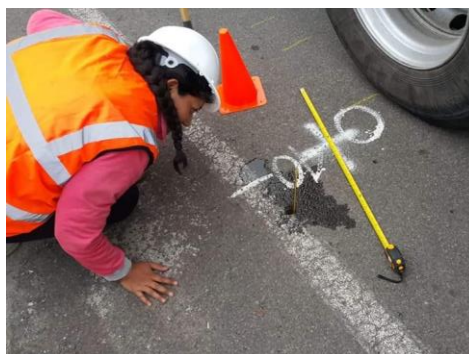
La lectura de temperatura se obtuvo mediante un termómetro y se realizó únicamente una vez por cada punto a ensayar. Se debe evitar las zonas húmedas y se recomienda realizar la medición cerca del punto cero.

Figura 4. 8: Lectura de la temperatura

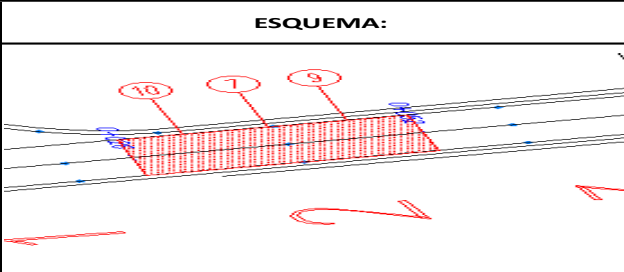
PROYECTO:	Implementación del proceso de conservación de la estructura de la capa de rodadura de la Vía Pelileo - Patate en el tramo del km 0+000 al km 4+170 de la Provincia de Tungurahua.							
FECHA:	Sábado, 01 de diciembre del 2018.	ESTADO DEL TIEMPO:	Soleado	HOJA N°: 1				
RESPONSABLE:	Johanna Margoth Escobar Tanquino							
ÍNDICE DE CONDICIÓN DEL PAVIMENTO PCI								
ABSCISA INICIAL:	0+026	UNIDAD DE MUESTREO:	2	UM				
ABSCISA FINAL:	0+052	ÁREA DE MUESTREO:	234	m ²				
TIPO DE DAÑOS:

1. Piel de cocodrilo (m2) 2. Exudación (m2) 3. Fisuras de bloque (m2) 4. Abultamientos y hundimientos (m) 5. Corrugación 6. Depresión (m2) 7. Fisuras de borde (m) 8. Fisuras de reflexión de junta (m2) 9. Desnivel / carril / berma (m) 10. Fisuras longitudinales y transv. (m)	11. Parcheo (m2) 12. Pulimiento de agregados (m2) 13. Huecos (u) 14. Cruce de vía férrea (m2) 15. Ahuellamientos (m2) 16. Desplazamiento (m2) 17. Grieta parabólica (m2) 18. Hinchamientos (m2) 19. Desprendimiento de agregados (m2)							
FALLA	SEVERIDAD	CANTIDAD			TOTAL	DENSIDAD %	VALOR DEDUCIDO	
10	M	0,4	0,46	0,5	0,98	2,34	1,00%	5
7	M	11	1			11	4,70%	10
9	M	24				24	10,26%	9
Número de deducidos > 2 (q):		2			Valor total de Deducción (VDT)		24	
Valor deducido más alto (HDVi):		10						
Número admisible de deducidos (mi):		9,27						
CÁLCULO DEL PCI								
N°	VALORES DEDUCIDOS				TOTAL	mi	VDC	
1	10	9	0,4		19,4	2	13	
2	10	2	0,4		12,4	1	11

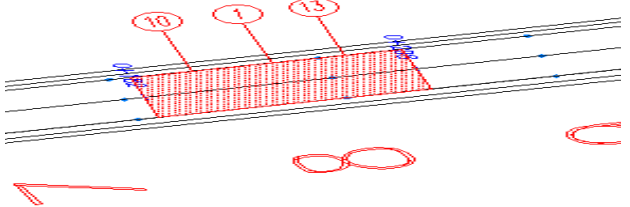
PROYECTO:	Implementación del proceso de conservación de la estructura de la capa de rodadura de la Vía Pelileo - Patate en el tramo del km 0+000 al km 4+170 de la Provincia de Tungurahua.						
FECHA:	Sábado, 01 de diciembre del 2018.	ESTADO DEL TIEMPO:	Soleado	HOJA N°: 2			
RESPONSABLE:	Johanna Margoth Escobar Tanquino						
ÍNDICE DE CONDICIÓN DEL PAVIMENTO PCI							
ABSCISA INICIAL:	0+182	UNIDAD DE MUESTREO:	8	UM			
ABSCISA FINAL:	0+208	ÁREA DE MUESTREO:	234	m ²			
TIPO DE DAÑOS:		ESQUEMA:

9. Desnivel / carril / berma (m)	19. Desprendimiento de agregados (m2)						
10. Fisuras longitudinales y transv. (m)							
FALLA	SEVERIDAD	CANTIDAD			TOTAL	DENSIDAD %	VALOR DEDUCIDO
10	M	1,65	3,6		5,25	2,24%	6
10	B	1,6	2,9	1,66	6,16	2,63%	1,5
1	B	0,7	1,85		2,55	1,09%	32
13	M	1,89			1,89	0,81%	28,5
Número de deducidos > 2 (q):					3		
Valor deducido más alto (HDVi):					32	Valor total de Deducción (VDT)	
Número admisible de deducidos (mi):					7,24	68	
CÁLCULO DEL PCI							
N°	VALORES DEDUCIDOS				TOTAL	mi	VDC
1	32	28,5	6	1,5	68	3	42
2	32	18,5	2	1,5	54	2	40
3	32	2	2	1,5	37,5	1	37
						Max. CDV	40
PCI = 100 - Máx. CDV							
PCI: 60 BUENA

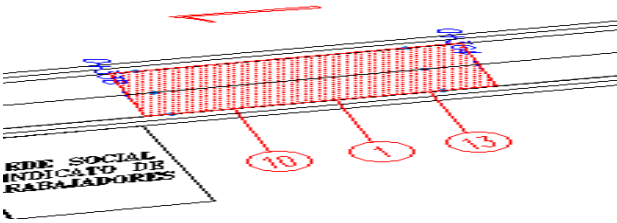
PROYECTO:	Implementación del proceso de conservación de la estructura de la capa de rodadura de la Vía Pelileo - Patate en el tramo del km 0+000 al km 4+170 de la Provincia de Tungurahua.							
FECHA:	Sábado, 01 de diciembre del 2018.	ESTADO DEL TIEMPO:	Soleado	HOJA N°: 3				
RESPONSABLE:	Johanna Margoth Escobar Tanquino							
ÍNDICE DE CONDICIÓN DEL PAVIMENTO PCI								
ABSCISA INICIAL:	0+338	UNIDAD DE MUESTREO:	14	UM				
ABSCISA FINAL:	0+364	ÁREA DE MUESTREO:	234	m ²				
TIPO DE DAÑOS:

FALLA	SEVERIDAD	CANTIDAD				TOTAL	DENSIDAD %	VALOR DEDUCIDO
1	M	0,96	0,72	1,89	0,84	4,41	1,88%	23
1	B	9,34	9,02	3,68		22,04	9,42%	31
13	M	0,52				0,52	0,22%	9
10	M	1,5				1,5	0,64%	1,2
Número de deducidos > 2 (q):						3		
Valor deducido más alto (HDVi):						31	Valor total de Deducción (VDT)	
Número admisible de deducidos (mi):						7,34		
CÁLCULO DEL PCI								
N°	VALORES DEDUCIDOS					TOTAL	mi	VDC

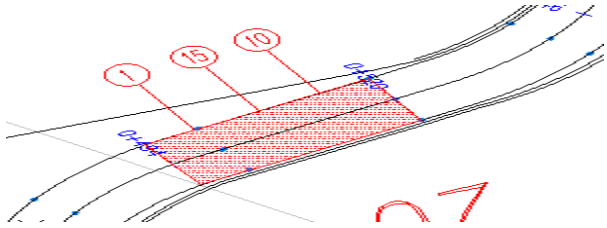
PROYECTO:	Implementación del proceso de conservación de la estructura de la capa de rodadura de la Vía Pelileo - Patate en el tramo del km 0+000 al km 4+170 de la Provincia de Tungurahua.									
FECHA:	Sábado, 01 de diciembre del 2018.	ESTADO DEL TIEMPO:	Soleado			HOJA N°:	4			
RESPONSABLE:	Johanna Margoth Escobar Tanquino									
ÍNDICE DE CONDICIÓN DEL PAVIMENTO PCI										
ABSCISA INICIAL:	0+494	UNIDAD DE MUESTREO:	20	UM		ESQUEMA:

1. Piel de cocodrilo (m2) 2. Exudación (m2) 3. Fisuras de bloque (m2) 4. Abultamientos y hundimientos (m) 5. Corrugación 6. Depresión (m2) 7. Fisuras de borde (m) 8. Fisuras de reflexión de junta (m2) 9. Desnivel / carril / berma (m) 10. Fisuras longitudinales y transv. (m)					11. Parcheo (m2) 12. Pulimiento de agregados (m2) 13. Huecos (u) 14. Cruce de vía férrea (m2) 15. Ahuellamientos (m2) 16. Desplazamiento (m2) 17. Grieta parabólica (m2) 18. Hinchamientos (m2) 19. Desprendimiento de agregados (m2)					
FALLA	SEVERIDAD	CANTIDAD			TOTAL	DENSIDAD %	VALOR DEDUCIDO			
1	B	16,44	1,12		17,56	7,50%	31			
10	A	2,1	5	2,7	9,8	4,19%	20			
15	B	9,6			9,6	4,10%	20			
Número de deducidos > 2 (q):			3			Valor total de Deducción (VDT)			71	
Valor deducido más alto (HDVi):			31							
Número admisible de deducidos (mi):			7,34							
CÁLCULO DEL PCI										
N°	VALORES DEDUCIDOS				TOTAL	mi	VDC			
1	31	20	20		71	3	44

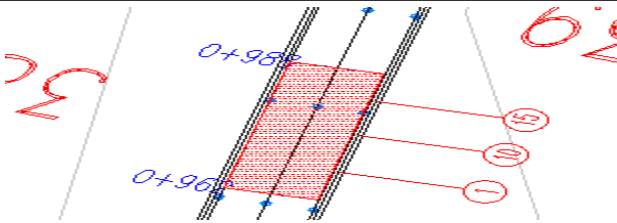
PROYECTO:	Implementación del proceso de conservación de la estructura de la capa de rodadura de la Vía Pelileo - Patate en el tramo del km 0+000 al km 4+170 de la Provincia de Tungurahua.								
FECHA:	Sábado, 01 de diciembre del 2018.	ESTADO DEL TIEMPO:	Soleado	HOJA N°:	7				
RESPONSABLE:	Johanna Margoth Escobar Tanquino								
ÍNDICE DE CONDICIÓN DEL PAVIMENTO PCI									
ABSCISA INICIAL:	0+962	UNIDAD DE MUESTREO:	38	UM	ESQUEMA:

1. Piel de cocodrilo (m2) 2. Exudación (m2) 3. Fisuras de bloque (m2) 4. Abultamientos y hundimientos (m) 5. Corrugación 6. Depresión (m2) 7. Fisuras de borde (m) 8. Fisuras de reflexión de junta (m2) 9. Desnivel / carril / berma (m) 10. Fisuras longitudinales y transv. (m) 11. Parcheo (m2) 12. Pulimiento de agregados (m2) 13. Huecos (u) 14. Cruce de vía férrea (m2) 15. Ahuellamientos (m2) 16. Desplazamiento (m2) 17. Grieta parabólica (m2) 18. Hinchamientos (m2) 19. Desprendimiento de agregados (m2)									
FALLA	SEVERIDAD	CANTIDAD			TOTAL	DENSIDAD %	VALOR DEDUCIDO		
3	M	7,28			7,28	3,11%	10,5		
10	M	2,1	1,12	2,4	8,32	3,56%	9		
10	A	4,1	1,2	1,45	7,85	3,35%	18		
7	B	2,7			2,7	1,15%	1		
Número de deducidos > 2 (q):		3			Valor total de Deducción (VDT)		38,5		
Valor deducido más alto (HDVi):		18							
Número admisible de deducidos (mi):		8,53							
CÁLCULO DEL PCI									
N°	VALORES DEDUCIDOS				TOTAL	mi	VDC

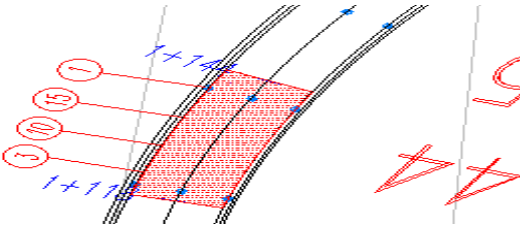
FALLA	SEVERIDAD	CANTIDAD			TOTAL	DENSIDAD %	VALOR DEDUCIDO																																					
1	B	1,32	0,36	0,46	0,63	2,77	1,18%																																					
10	B	0,63	3,04	1,09	0,68	5,44	2,32%																																					
15	B	6				6	2,56%																																					
3	M	5,13				5,13	2,19%																																					
Número de deducidos > 2 (q):		3			Valor total de Deducción (VDT)		34																																					
Valor deducido más alto (HDVi):		15																																										
Número admisible de deducidos (mi):		8,81																																										
CÁLCULO DEL PCI																																												
N°	VALORES DEDUCIDOS					TOTAL	mi	VDC																																				
1	15	10	8	1		34	3	20																																				
2	15	10	2	1		28	2	20																																				
3	15	2	2	1		20	1	20																																				
							Max. CDV	20																																				
PCI = 100 - Máx. CDV																																												
PCI: 80 MUY BUENO

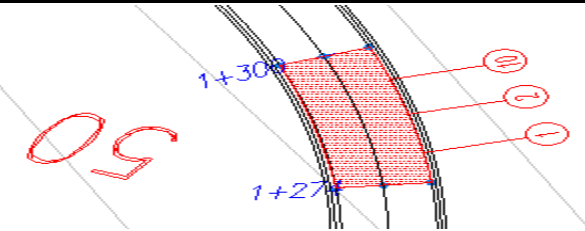
PROYECTO:	Implementación del proceso de conservación de la estructura de la capa de rodadura de la Vía Pelileo - Patate en el tramo del km 0+000 al km 4+170 de la Provincia de Tungurahua.			HOJA N°:	9		
FECHA:	Sábado, 01 de diciembre del 2018.	ESTADO DEL TIEMPO:	Soleado				
RESPONSABLE:	Johanna Margoth Escobar Tanquino						
ÍNDICE DE CONDICIÓN DEL PAVIMENTO PCI							
ABSCISA INICIAL:	1+274	UNIDAD DE MUESTREO:	50	UM	ESQUEMA:

1. Piel de cocodrilo (m2) 2. Exudación (m2) 3. Fisuras de bloque (m2) 4. Abultamientos y hundimientos (m) 5. Corrugación 6. Depresión (m2) 7. Fisuras de borde (m) 8. Fisuras de reflexión de junta (m2) 9. Desnivel / carril / berma (m) 10. Fisuras longitudinales y transv. (m)		11. Parcheo (m2) 12. Pulimiento de agregados (m2) 13. Huecos (u) 14. Cruce de vía férrea (m2) 15. Ahuellamientos (m2) 16. Desplazamiento (m2) 17. Grieta parabólica (m2) 18. Hinchamientos (m2) 19. Desprendimiento de agregados (m2)					
FALLA	SEVERIDAD	CANTIDAD			TOTAL	DENSIDAD %	VALOR DEDUCIDO
1	B	18,92			18,92	8,09%	30
2	B	0,22			0,22	0,09%	1
10	B	6,3	4,6	7,5	18,4	7,86%	5,5
Número de deducidos > 2 (q):		2			Valor total de Deducción (VDT)		36,5
Valor deducido más alto (HDVi):		30					
Número admisible de deducidos (mi):		7,43					
CÁLCULO DEL PCI							
N°	VALORES DEDUCIDOS				TOTAL	mi	VDC
1	30	5,5	0,1		35,6	2	26
2	30	2	0,1		32,1	1	33

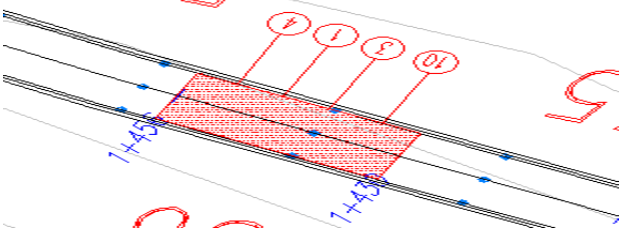
PROYECTO:	Implementación del proceso de conservación de la estructura de la capa de rodadura de la Vía Pelileo - Patate en el tramo del km 0+000 al km 4+170 de la Provincia de Tungurahua.			HOJA N°:	10		
FECHA:	Sábado, 01 de diciembre del 2018.	ESTADO DEL TIEMPO:	Soleado				
RESPONSABLE:	Johanna Margoth Escobar Tanguino						
ÍNDICE DE CONDICIÓN DEL PAVIMENTO PCI							
ABSCISA INICIAL:	1+430	UNIDAD DE MUESTREO:	56	UM	ESQUEMA:

1. Piel de cocodrilo (m2) 2. Exudación (m2) 3. Fisuras de bloque (m2) 4. Abultamientos y hundimientos (m) 5. Corrugación 6. Depresión (m2) 7. Fisuras de borde (m) 8. Fisuras de reflexión de junta (m2) 9. Desnivel / carril / berma (m) 10. Fisuras longitudinales y transv. (m)		11. Parcheo (m2) 12. Pulimiento de agregados (m2) 13. Huecos (u) 14. Cruce de vía férrea (m2) 15. Ahuellamientos (m2) 16. Desplazamiento (m2) 17. Grieta parabólica (m2) 18. Hinchamientos (m2) 19. Desprendimiento de agregados (m2)					
FALLA	SEVERIDAD	CANTIDAD			TOTAL	DENSIDAD %	VALOR DEDUCIDO
10	M	2,03	0,82	0,3	3,15	1,35%	4
3	B	1,3	2,1		3,4	1,45%	1
1	B	3,2	5,3		8,5	3,63%	21
4	B	0,3			0,3	0,13%	0,1
Número de deducidos > 2 (q):		2			Valor total de Deducción (VDT)		26,1
Valor deducido más alto (HDVi):		21					
Número admisible de deducidos (mi):		8,26					
CÁLCULO DEL PCI							
N°	VALORES DEDUCIDOS				TOTAL	mi	VDC
1	21	4	1	0,1	26,1	2	19

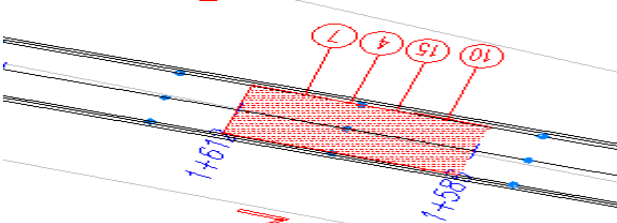
PROYECTO:	Implementación del proceso de conservación de la estructura de la capa de rodadura de la Vía Pelileo - Patate en el tramo del km 0+000 al km 4+170 de la Provincia de Tungurahua.			HOJA N°:	11			
FECHA:	Sábado, 01 de diciembre del 2018.	ESTADO DEL TIEMPO:	Soleado					
RESPONSABLE:	Johanna Margoth Escobar Tanquino							
ÍNDICE DE CONDICIÓN DEL PAVIMENTO PCI								
ABSCISA INICIAL:	1+586	UNIDAD DE MUESTREO:	62	UM	ESQUEMA:			
ABSCISA FINAL:	1+612	ÁREA DE MUESTREO:	234	m ²				
TIPO DE DAÑOS:

10. Fisuras longitudinales y transv. (m)								
FALLA	SEVERIDAD	CANTIDAD				TOTAL	DENSIDAD %	VALOR DEDUCIDO
10	M	14,2	0,5	0,78	0,62	16,1	6,88%	15,5
15	B	0,5				0,5	0,21%	1
4	B	0,31				0,31	0,13%	1
7	A	0,8				0,8	0,34%	9
10	B	0,33				0,33	0,14%	0,2
Número de deducidos > 2 (q):		2				Valor total de Deducción (VDT)		26,7
Valor deducido más alto (HDVi):		15,5						
Número admisible de deducidos (mi):		8,76						
CÁLCULO DEL PCI								
N°	VALORES DEDUCIDOS					TOTAL	mi	VDC
1	15,5	9	1	1	0,2	26,7	2	18
2	15,5	2	1	1	0,2	19,7	1	22
							Max. CDV	22
PCI = 100 * Máx. CDV PCI: 78 MUY BUENA

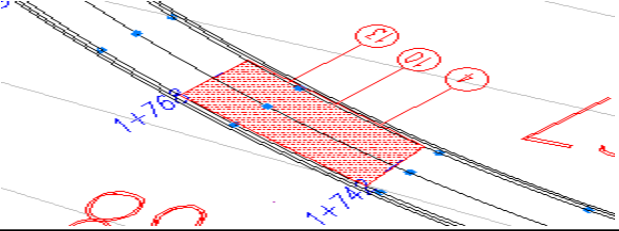
PROYECTO:	Implementación del proceso de conservación de la estructura de la capa de rodadura de la Vía Pelileo - Patate en el tramo del km 0+000 al km 4+170 de la Provincia de Tungurahua.			HOJA N°:	12	
FECHA:	Sábado, 01 de diciembre del 2018.	ESTADO DEL TIEMPO:	Soleado			
RESPONSABLE:	Johanna Margoth Escobar Tanquino					
ÍNDICE DE CONDICIÓN DEL PAVIMENTO PCI						
ABSCISA INICIAL:	1+742	UNIDAD DE MUESTREO:	68	UM	ESQUEMA:

1. Piel de cocodrilo (m2) 2. Exudación (m2) 3. Fisuras de bloque (m2) 4. Abultamientos y hundimientos (m) 5. Corrugación 6. Depresión (m2) 7. Fisuras de borde (m) 8. Fisuras de reflexión de junta (m2) 9. Desnivel / carril / berma (m) 10. Fisuras longitudinales y transv. (m)		11. Parcheo (m2) 12. Pulimiento de agregados (m2) 13. Huecos (u) 14. Cruce de vía férrea (m2) 15. Ahuellamientos (m2) 16. Desplazamiento (m2) 17. Grieta parabólica (m2) 18. Hinchamientos (m2) 19. Desprendimiento de agregados (m2)				
FALLA	SEVERIDAD	CANTIDAD		TOTAL	DENSIDAD %	VALOR DEDUCIDO
13	A	1		1	0,43%	37
10	B	22	1,3	24,3	10,38%	8
4	B	0,3		0,3	0,13%	1
Número de deducidos > 2 (q):		2				Valor total de Deducción (VDT)
Valor deducido más alto (HDVi):		37				
Número admisible de deducidos (mi):		6,79				
CÁLCULO DEL PCI						
N°	VALORES DEDUCIDOS			TOTAL	mi	VDC
1	37	8	1	46	2	34
2	37	2	1	40	1	40
					Max. CDV	40
PCI = 100 - Máx. CDV PCI: 60 BUENA

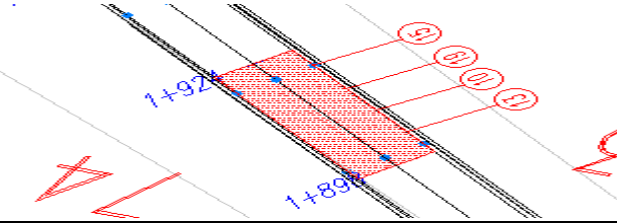
PROYECTO:	Implementación del proceso de conservación de la estructura de la capa de rodadura de la Vía Pelileo - Patate en el tramo del km 0+000 al km 4+170 de la Provincia de Tungurahua.								
FECHA:	Sábado, 01 de diciembre del 2018.	ESTADO DEL TIEMPO:	Soleado	HOJA N°:	13				
RESPONSABLE:	Johanna Margoth Escobar Tanquino								
ÍNDICE DE CONDICIÓN DEL PAVIMENTO PCI									
ABSCISA INICIAL:	1+898	UNIDAD DE MUESTREO:	74	UM	ESQUEMA:

1. Piel de cocodrilo (m2) 2. Exudación (m2) 3. Fisuras de bloque (m2) 4. Abultamientos y hundimientos (m) 5. Corrugación 6. Depresión (m2) 7. Fisuras de borde (m) 8. Fisuras de reflexión de junta (m2) 9. Desnivel / carril / berma (m) 10. Fisuras longitudinales y transv. (m)					11. Parcheo (m2) 12. Pulimiento de agregados (m2) 13. Huecos (u) 14. Cruce de vía férrea (m2) 15. Ahuellamientos (m2) 16. Desplazamiento (m2) 17. Grieta parabólica (m2) 18. Hinchamientos (m2) 19. Desprendimiento de agregados (m2)				
FALLA	SEVERIDAD	CANTIDAD				TOTAL	DENSIDAD %	VALOR DEDUCIDO	
10	B	2,5	0,7	3,3	1,2	7,7	3,29%	3	
13	B	1				1	0,43%	11	
19	B	8,1				8,1	3,46%	1,5	
10	M	1,5	2,15			3,65	1,56%	6	
15	M	0,4				0,4	0,17%	1	
Número de deducidos > 2 (q):		3				Valor total de Deducción (VDT)		22,5	
Valor deducido más alto (HDVi):		11							
Número admisible de deducidos (mi):		9,17							
CÁLCULO DEL PCI									
N°	VALORES DEDUCIDOS					TOTAL	mi	VDC

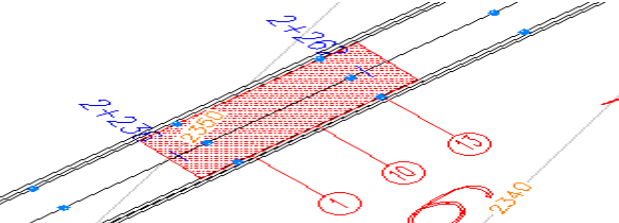
PROYECTO:	Implementación del proceso de conservación de la estructura de la capa de rodadura de la Vía Pelileo - Patate en el tramo del km 0+000 al km 4+170 de la Provincia de Tungurahua.						
FECHA:	Sábado, 01 de diciembre del 2018.	ESTADO DEL TIEMPO:	Soleado	HOJA N°: 15			
RESPONSABLE:	Johanna Margoth Escobar Tanquino						
ÍNDICE DE CONDICIÓN DEL PAVIMENTO PCI							
ABSCISA INICIAL:	2+235	UNIDAD DE MUESTREO:	6	UM			
ABSCISA FINAL:	2+265	ÁREA DE MUESTREO:	240	m ²			
TIPO DE DAÑOS:		ESQUEMA:

1. Piel de cocodrilo (m2) 2. Exudación (m2) 3. Fisuras de bloque (m2) 4. Abultamientos y hundimientos (m) 5. Corrugación 6. Depresión (m2) 7. Fisuras de borde (m) 8. Fisuras de reflexión de junta (m2) 9. Desnivel / carril / berma (m) 10. Fisuras longitudinales y transv. (m) 11. Parcheo (m2) 12. Pulimiento de agregados (m2) 13. Huecos (u) 14. Cruce de vía férrea (m2) 15. Ahuellamientos (m2) 16. Desplazamiento (m2) 17. Grieta parabólica (m2) 18. Hinchamientos (m2) 19. Desprendimiento de agregados (m2)							
FALLA	SEVERIDAD	CANTIDAD		TOTAL	DENSIDAD %	VALOR DEDUCIDO	
13	B	1		1	0,42%	2	
10	B	11	24	36	15,00%	9	
1	B	3,6	7,31	10,91	4,55%	26	
Número de deducidos > 2 (q):		3		Valor total de Deducción (VDT)		37	
Valor deducido más alto (HDVi):		26					
Número admisible de deducidos (mi):		7,80					
CÁLCULO DEL PCI							
N°	VALORES DEDUCIDOS				TOTAL	mi	VDC
1	26	9	2		37	3	25
2	26	2	2		30	2	28
3	2	2	2		6	1	26
						Max. CDV	28

PCI = 100 - Máx. CDV PCI: 72 MUY BUENA

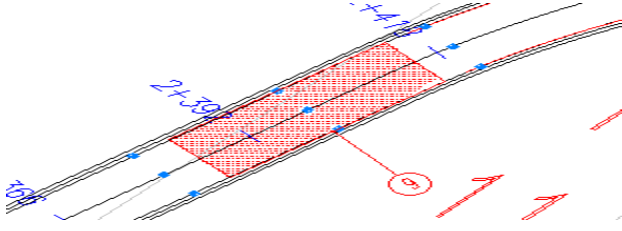
PROYECTO:	Implementación del proceso de conservación de la estructura de la capa de rodadura de la Vía Pelileo - Patate en el tramo del km 0+000 al km 4+170 de la Provincia de Tungurahua.					
FECHA:	Sábado, 01 de diciembre del 2018.	ESTADO DEL TIEMPO:	Soleado	HOJA N°: 15		
RESPONSABLE:	Johanna Margoth Escobar Tanquino					
ÍNDICE DE CONDICIÓN DEL PAVIMENTO PCI						
ABSCISA INICIAL:	2+385	UNIDAD DE MUESTREO:	11	UM		
ABSCISA FINAL:	2+415	ÁREA DE MUESTREO:	240	m ²		
TIPO DE DAÑOS:		ESQUEMA:

1. Piel de cocodrilo (m2) 2. Exudación (m2) 3. Fisuras de bloque (m2) 4. Abultamientos y hundimientos (m) 5. Corrugación 6. Depresión (m2) 7. Fisuras de borde (m) 8. Fisuras de reflexión de junta (m2) 9. Desnivel / carril / berma (m) 10. Fisuras longitudinales y transv. (m)	11. Parcheo (m2) 12. Pulimiento de agregados (m2) 13. Huecos (u) 14. Cruce de vía férrea (m2) 15. Ahuellamientos (m2) 16. Desplazamiento (m2) 17. Grieta parabólica (m2) 18. Hinchamientos (m2) 19. Desprendimiento de agregados (m2)					
FALLA	SEVERIDAD	CANTIDAD		TOTAL	DENSIDAD %	VALOR DEDUCIDO
9	M	27		27	11,25%	9
Número de deducidos > 2 (q):				Valor total de Deducción (VDT)		
Valor deducido más alto (HDVi):						
Número admisible de deducidos (mi):						
CÁLCULO DEL PCI						
N°	VALORES DEDUCIDOS			TOTAL	mi	VDC
					Max. CDV	9
PCI = 100 - Máx. CDV PCI: 91 EXCELENTE

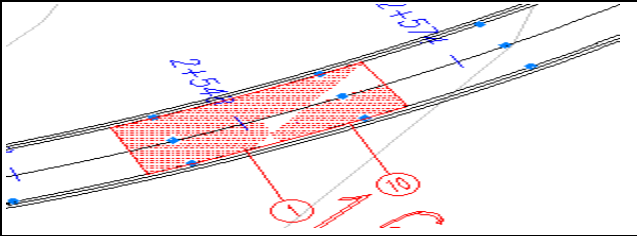
PROYECTO:	Implementación del proceso de conservación de la estructura de la capa de rodadura de la Vía Pelileo - Patate en el tramo del km 0+000 al km 4+170 de la Provincia de Tungurahua.					
FECHA:	Sábado, 01 de diciembre del 2018.	ESTADO DEL TIEMPO:	Soleado	HOJA N°: 15		
RESPONSABLE:	Johanna Margoth Escobar Tanquino					
ÍNDICE DE CONDICIÓN DEL PAVIMENTO PCI						
ABSCISA INICIAL:	2+535	UNIDAD DE MUESTREO:	16	UM		
ABSCISA FINAL:	2+565	ÁREA DE MUESTREO:	240	m²		
TIPO DE DAÑOS:			ESQUEMA:

11. Parcheo (m2) 12. Pulimiento de agregados (m2) 13. Huecos (u) 14. Cruce de vía férrea (m2) 15. Ahuellamientos (m2) 16. Desplazamiento (m2) 17. Grieta parabólica (m2) 18. Hinchamientos (m2) 19. Desprendimiento de agregados (m2)						
FALLA	SEVERIDAD	CANTIDAD	TOTAL	DENSIDAD %		
1	B	0,648	0,648	0,27%		
10	M	4,57	4,57	1,90%		
10	B	0,24	1,4	0,58%		
Número de deducidos > 2 (q):			Valor total de Deducción (VDT)			
Valor deducido más alto (HDVi):			2,3			
Número admisible de deducidos (mi):						
CÁLCULO DEL PCI						
N°	VALORES DEDUCIDOS			TOTAL	mi	VDC
					Max. CDV	2,3
PCI = 100 - Máx. CDV						
PCI: 97,7 EXCELENTE

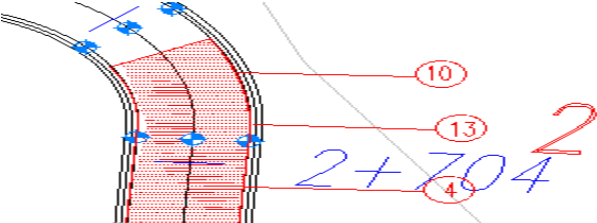
PROYECTO:	Implementación del proceso de conservación de la estructura de la capa de rodadura de la Vía Pelileo - Patate en el tramo del km 0+000 al km 4+170 de la Provincia de Tungurahua.									
FECHA:	Sábado, 01 de diciembre del 2018.	ESTADO DEL TIEMPO:	Soleado							
RESPONSABLE:	Johanna Margoth Escobar Tanquino								HOJA N°:	15
ÍNDICE DE CONDICIÓN DEL PAVIMENTO PCI										
ABSCISA INICIAL:	2+685	UNIDAD DE MUESTREO:	21	UM	ESQUEMA:

ABSCISA FINAL:	2+715	ÁREA DE MUESTREO:	240	m²						
TIPO DE DAÑOS:

1. Piel de cocodrilo (m2) 2. Exudación (m2) 3. Fisuras de bloque (m2) 4. Abultamientos y hundimientos (m) 5. Corrugación 6. Depresión (m2) 7. Fisuras de borde (m) 8. Fisuras de reflexión de junta (m2) 9. Desnivel / carril / berma (m) 10. Fisuras longitudinales y transv. (m)					11. Parcheo (m2) 12. Pulimiento de agregados (m2) 13. Huecos (u) 14. Cruce de vía férrea (m2) 15. Ahuellamientos (m2) 16. Desplazamiento (m2) 17. Grieta parabólica (m2) 18. Hinchamientos (m2) 19. Desprendimiento de agregados (m2)					
FALLA	SEVERIDAD	CANTIDAD			TOTAL	DENSIDAD %	VALOR DEDUCIDO			
10	M	2,26	1,54		3,8	1,58%	5			
10	B	0,56	0,85		1,41	0,59%	0,1			
13	B	1			1	0,42%	10			
4	B	6	4,5		10,5	4,38%	9			
Número de deducidos > 2 (q):				3		Valor total de Deducción (VDT)				
Valor deducido más alto (HDVi):				10						
Número admisible de deducidos (mi):				9,27						
CÁLCULO DEL PCI										
N°	VALORES DEDUCIDOS				TOTAL	mi	VDC

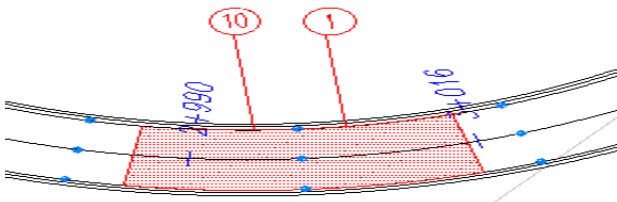
PROYECTO:	Implementación del proceso de conservación de la estructura de la capa de rodadura de la Vía Pelileo - Patate en el tramo del km 0+000 al km 4+170 de la Provincia de Tungurahua.					
FECHA:	Sábado, 01 de diciembre del 2018.	ESTADO DEL TIEMPO:	Soleado	HOJA N°: 15		
RESPONSABLE:	Johanna Margoth Escobar Tanquino					
ÍNDICE DE CONDICIÓN DEL PAVIMENTO PCI						
ABSCISA INICIAL:	2+985	UNIDAD DE MUESTREO:	31	UM		
ABSCISA FINAL:	3+015	ÁREA DE MUESTREO:	240	m²		
TIPO DE DAÑOS:		ESQUEMA:

11. Parcheo (m2) 12. Pulimiento de agregados (m2) 13. Huecos (u) 14. Cruce de vía férrea (m2) 15. Ahuellamientos (m2) 16. Desplazamiento (m2) 17. Grieta parabólica (m2) 18. Hinchamientos (m2) 19. Desprendimiento de agregados (m2)						
FALLA	SEVERIDAD	CANTIDAD		TOTAL	DENSIDAD %	VALOR DEDUCIDO
10	B	17,73		17,73	7,39%	30
2	B	0,2		0,2	0,08%	0,1
1	B	18,82		18,82	7,84%	6
Número de deducidos > 2 (q):		2		Valor total de Deducción (VDT)		36,1
Valor deducido más alto (HDVi):		30				
Número admisible de deducidos (mi):		7,43				
CÁLCULO DEL PCI						
N°	VALORES DEDUCIDOS			TOTAL	mi	VDC
1	30	6		36	2	26
2	30	2		32	1	32
					Max. CDV	32
PCI = 100 - Máx. CDV PCI: 68 BUENO

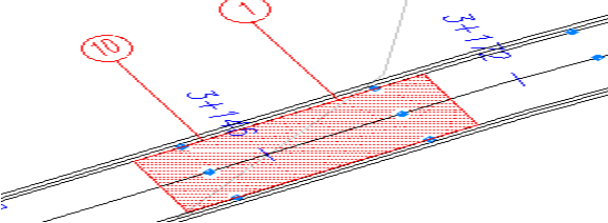
PROYECTO:	Implementación del proceso de conservación de la estructura de la capa de rodadura de la Vía Pelileo - Patate en el tramo del km 0+000 al km 4+170 de la Provincia de Tungurahua.						
FECHA:	Sábado, 01 de diciembre del 2018.	ESTADO DEL TIEMPO:	Soleado	HOJA N°: 15			
RESPONSABLE:	Johanna Margoth Escobar Tanquino						
ÍNDICE DE CONDICIÓN DEL PAVIMENTO PCI							
ABSCISA INICIAL:	3+135	UNIDAD DE MUESTREO:	36	UM			
ABSCISA FINAL:	3+165	ÁREA DE MUESTREO:	240	m²			
TIPO DE DAÑOS:		ESQUEMA:

1. Piel de cocodrilo (m2) 2. Exudación (m2) 3. Fisuras de bloque (m2) 4. Abultamientos y hundimientos (m) 5. Corrugación 6. Depresión (m2) 7. Fisuras de borde (m) 8. Fisuras de reflexión de junta (m2) 9. Desnivel / carril / berma (m) 10. Fisuras longitudinales y transv. (m)	11. Parcheo (m2) 12. Pulimiento de agregados (m2) 13. Huecos (u) 14. Cruce de vía férrea (m2) 15. Ahuellamientos (m2) 16. Desplazamiento (m2) 17. Grieta parabólica (m2) 18. Hinchamientos (m2) 19. Desprendimiento de agregados (m2)						
FALLA	SEVERIDAD	CANTIDAD			TOTAL	DENSIDAD %	VALOR DEDUCIDO
1	B	0,34			0,34	0,14%	0,9
10	B	2,38	0,3	0,58	3,26	1,36%	4
Número de deducidos > 2 (q):					Valor total de Deducción (VDT)		
Valor deducido más alto (HDVi):							
Número admisible de deducidos (mi):							
CÁLCULO DEL PCI							
N°	VALORES DEDUCIDOS				TOTAL	mi	VDC
						Max. CDV	0,9
PCI = 100 - Máx. CDV PCI: 99,1 EXCELENTE

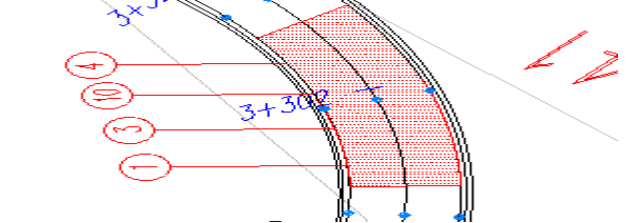
PROYECTO:	Implementación del proceso de conservación de la estructura de la capa de rodadura de la Vía Pelileo - Patate en el tramo del km 0+000 al km 4+170 de la Provincia de Tungurahua.								
FECHA:	Sábado, 01 de diciembre del 2018.	ESTADO DEL TIEMPO:	Soleado	HOJA N°:	15				
RESPONSABLE:	Johanna Margoth Escobar Tanguino								
ÍNDICE DE CONDICIÓN DEL PAVIMENTO PCI									
ABSCISA INICIAL:	3+285	UNIDAD DE MUESTREO:	41	UM	ESQUEMA:

ABSCISA FINAL:	3+315	ÁREA DE MUESTREO:	240	m²					
TIPO DE DAÑOS:

1. Piel de cocodrilo (m2) 2. Exudación (m2) 3. Fisuras de bloque (m2) 4. Abultamientos y hundimientos (m) 5. Corrugación 6. Depresión (m2) 7. Fisuras de borde (m) 8. Fisuras de reflexión de junta (m2) 9. Desnivel / carril / berma (m) 10. Fisuras longitudinales y transv. (m)					11. Parcheo (m2) 12. Pulimiento de agregados (m2) 13. Huecos (u) 14. Cruce de vía férrea (m2) 15. Ahuellamientos (m2) 16. Desplazamiento (m2) 17. Grieta parabólica (m2) 18. Hinchamientos (m2) 19. Desprendimiento de agregados (m2)				
FALLA	SEVERIDAD	CANTIDAD			TOTAL	DENSIDAD %	VALOR DEDUCIDO		
10	M	0,76	0,4	0,34	1,5	0,63%	0,7		
10	B	1,74	2,8		4,54	1,89%	0,9		
3	B	1,75	2,39		4,14	1,73%	1		
1	B	0,01	8,69		8,7	3,63%	21		
4	B	0,3			0,3	0,13%	0,2		
Número de deducidos > 2 (q):									
Valor deducido más alto (HDVi):								Valor total de Deducción (VDT)	
Número admisible de deducidos (mi):								2,8	
CÁLCULO DEL PCI									
N°	VALORES DEDUCIDOS				TOTAL	mi	VDC

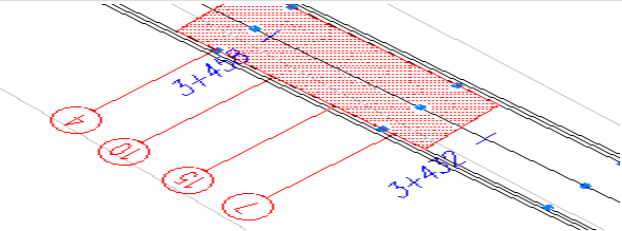
PROYECTO:	Implementación del proceso de conservación de la estructura de la capa de rodadura de la Vía Pelileo - Patate en el tramo del km 0+000 al km 4+170 de la Provincia de Tungurahua.						
FECHA:	Sábado, 01 de diciembre del 2018.	ESTADO DEL TIEMPO:	Soleado	HOJA N°: 15			
RESPONSABLE:	Johanna Margoth Escobar Tanquino						
ÍNDICE DE CONDICIÓN DEL PAVIMENTO PCI							
ABSCISA INICIAL:	3+435	UNIDAD DE MUESTREO:	46	UM			
ABSCISA FINAL:	3+465	ÁREA DE MUESTREO:	240	m ²			
TIPO DE DAÑOS:		ESQUEMA:

1. Piel de cocodrilo (m2) 2. Exudación (m2) 3. Fisuras de bloque (m2) 4. Abultamientos y hundimientos (m) 5. Corrugación 6. Depresión (m2) 7. Fisuras de borde (m) 8. Fisuras de reflexión de junta (m2) 9. Desnivel / carril / berma (m) 10. Fisuras longitudinales y transv. (m) 11. Parcheo (m2) 12. Pulimiento de agregados (m2) 13. Huecos (u) 14. Cruce de vía férrea (m2) 15. Ahuellamientos (m2) 16. Desplazamiento (m2) 17. Grieta parabólica (m2) 18. Hinchamientos (m2) 19. Desprendimiento de agregados (m2)							
FALLA	SEVERIDAD	CANTIDAD			TOTAL	DENSIDAD %	VALOR DEDUCIDO
15	B	0,4			0,4	0,17%	1
10	M	14	0,51	0,76	0,77	6,68%	15
10	B	0,32			0,32	0,13%	0,1
7	B	0,85			0,85	0,35%	9
4	A	0,26			0,26	0,11%	0,08
Número de deducidos > 2 (q):		2			Valor total de Deducción (VDT)		25,18
Valor deducido más alto (HDVi):		15					
Número admisible de deducidos (mi):		8,81					
CÁLCULO DEL PCI							
N°	VALORES DEDUCIDOS				TOTAL	mi	VDC

1	15	9			24	3	17
2	15	2			17	2	16
						Max. CDV	17
PCI = 100 - Máx. CDV PCI: 83 MUY BUENO

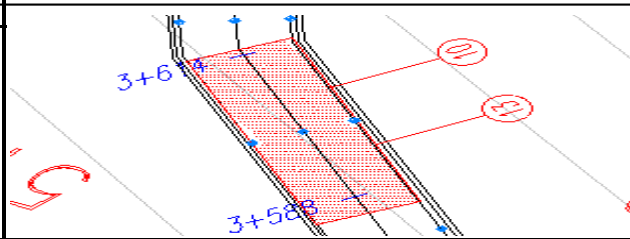
PROYECTO:	Implementación del proceso de conservación de la estructura de la capa de rodadura de la Vía Pelileo - Patate en el tramo del km 0+000 al km 4+170 de la Provincia de Tungurahua.						
FECHA:	Sábado, 01 de diciembre del 2018.	ESTADO DEL TIEMPO:	Soleado	HOJA N°: 15			
RESPONSABLE:	Johanna Margoth Escobar Tanquino						
ÍNDICE DE CONDICIÓN DEL PAVIMENTO PCI							
ABSCISA INICIAL:	3+585	UNIDAD DE MUESTREO:	51	UM			
ABSCISA FINAL:	3+615	ÁREA DE MUESTREO:	240	m ²			
TIPO DE DAÑOS:		ESQUEMA:

1. Piel de cocodrilo (m2) 2. Exudación (m2) 3. Fisuras de bloque (m2) 4. Abultamientos y hundimientos (m) 5. Corrugación 6. Depresión (m2) 7. Fisuras de borde (m) 8. Fisuras de reflexión de junta (m2) 9. Desnivel / carril / berma (m) 10. Fisuras longitudinales y transv. (m) 11. Parcheo (m2) 12. Pulimiento de agregados (m2) 13. Huecos (u) 14. Cruce de vía férrea (m2) 15. Ahuellamientos (m2) 16. Desplazamiento (m2) 17. Grieta parabólica (m2) 18. Hinchamientos (m2) 19. Desprendimiento de agregados (m2)							
FALLA	SEVERIDAD	CANTIDAD			TOTAL	DENSIDAD %	VALOR DEDUCIDO
10	B	1,44	1,15	24	26,59	11,08%	9
13	A	1			1	0,42%	37
Número de deducidos > 2 (q):		2			Valor total de Deducción (VDT)		46
Valor deducido más alto (HDVi):		37					
Número admisible de deducidos (mi):		6,79					
CÁLCULO DEL PCI							
N°	VALORES DEDUCIDOS				TOTAL	mi	VDC
1	37	9			46	2	34
2	37	2			39	1	40
						Max. CDV	40
PCI = 100 - Máx. CDV PCI: 60 MUY BUENO
