UNIVERSIDAD TÉCNICA DE AMBATO
FACULTAD DE INGENIERÍA CIVIL Y MECÁNICA
CARRERA DE INGENIERÍA CIVIL

TRABAJO EXPERIMENTAL, PREVIO A LA OBTENCIÓN DEL TÍTULO DE
INGENIERA CIVIL

**“IMPLEMENTACIÓN DEL PROCESO DE CONSERVACIÓN DE LA
ESTRUCTURA DE LA CAPA DE RODADURA DE LA VÍA PELILEO – PATATE
EN EL TRAMO DEL KM 0+000 AL KM 4+170 DE LA PROVINCIA DE
TUNGURAHUA.”**

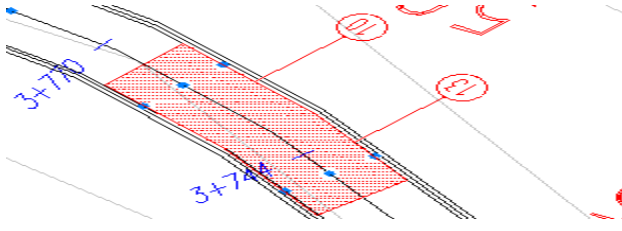
PROYECTO:	Implementación del proceso de conservación de la estructura de la capa de rodadura de la Vía Pelileo - Patate en el tramo del km 0+000 al km 4+170 de la Provincia de Tungurahua.						
FECHA:	Sábado, 01 de diciembre del 2018.	ESTADO DEL TIEMPO:	Soleado	HOJA N°: 15			
RESPONSABLE:	Johanna Margoth Escobar Tanquino						
ÍNDICE DE CONDICIÓN DEL PAVIMENTO PCI							
ABSCISA INICIAL:	3+735	UNIDAD DE MUESTREO:	56	UM			
ABSCISA FINAL:	3+765	ÁREA DE MUESTREO:	240	m ²			
TIPO DE DAÑOS:				ESQUEMA:

1. Piel de cocodrilo (m2) 2. Exudación (m2) 3. Fisuras de bloque (m2) 4. Abultamientos y hundimientos (m) 5. Corrugación 6. Depresión (m2) 7. Fisuras de borde (m) 8. Fisuras de reflexión de junta (m2) 9. Desnivel / carril / berma (m) 10. Fisuras longitudinales y transv. (m) 11. Parcheo (m2) 12. Pulimiento de agregados (m2) 13. Huecos (u) 14. Cruce de vía férrea (m2) 15. Ahuellamientos (m2) 16. Desplazamiento (m2) 17. Grieta parabólica (m2) 18. Hinchamientos (m2) 19. Desprendimiento de agregados (m2)							
FALLA	SEVERIDAD	CANTIDAD			TOTAL	DENSIDAD %	VALOR DEDUCIDO
13	B	1			1	0,42%	11
10	B	0,24	2,5	3,23	1,49	3,11%	3
10	M	1,4	2,14		3,54	1,48%	6
Número de deducidos > 2 (q):		3			Valor total de Deducción (VDT)		20
Valor deducido más alto (HDVi):		11					
Número admisible de deducidos (mi):		9,17					
CÁLCULO DEL PCI							
N°	VALORES DEDUCIDOS				TOTAL	mi	VDC
1	11	6	3		20	3	12
2	11	6	2		19	2	14
3	11	2	2		15	1	14

Max. CDV	14
PCI = 100 - Máx. CDV							
PCI: 86 EXCELENTE

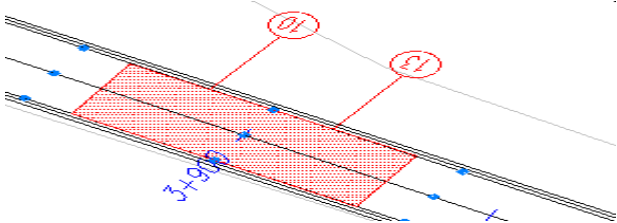
PROYECTO:	Implementación del proceso de conservación de la estructura de la capa de rodadura de la Vía Pelileo - Patate en el tramo del km 0+000 al km 4+170 de la Provincia de Tungurahua.						
FECHA:	Sábado, 01 de diciembre del 2018.	ESTADO DEL TIEMPO:	Soleado	HOJA N°: 15			
RESPONSABLE:	Johanna Margoth Escobar Tanquino						
ÍNDICE DE CONDICIÓN DEL PAVIMENTO PCI							
ABSCISA INICIAL:	3+885	UNIDAD DE MUESTREO:	61	UM			
ABSCISA FINAL:	3+915	ÁREA DE MUESTREO:	240	m ²			
TIPO DE DAÑOS:		ESQUEMA:

1. Piel de cocodrilo (m2) 2. Exudación (m2) 3. Fisuras de bloque (m2) 4. Abultamientos y hundimientos (m) 5. Corrugación 6. Depresión (m2) 7. Fisuras de borde (m) 8. Fisuras de reflexión de junta (m2) 9. Desnivel / carril / berma (m) 10. Fisuras longitudinales y transv. (m)	11. Parcheo (m2) 12. Pulimiento de agregados (m2) 13. Huecos (u) 14. Cruce de vía férrea (m2) 15. Ahuellamientos (m2) 16. Desplazamiento (m2) 17. Grieta parabólica (m2) 18. Hinchamientos (m2) 19. Desprendimiento de agregados (m2)						
FALLA	SEVERIDAD	CANTIDAD		TOTAL	DENSIDAD %	VALOR DEDUCIDO	
13	B	3	2	5	2,08%	30	
10	B	0,59		0,59	0,25%	0,5	
Número de deducidos > 2 (q):				Valor total de Deducción (VDT)		0,5	
Valor deducido más alto (HDVi):							
Número admisible de deducidos (mi):							
CÁLCULO DEL PCI							
N°	VALORES DEDUCIDOS				TOTAL	mi	VDC
						Max. CDV	0,5
PCI = 100 - Máx. CDV							
PCI: 99,5 EXCELENTE

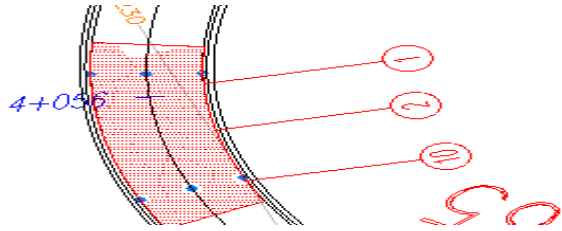
PROYECTO:	Implementación del proceso de conservación de la estructura de la capa de rodadura de la Vía Pelileo - Patate en el tramo del km 0+000 al km 4+170 de la Provincia de Tungurahua.						
FECHA:	Sábado, 01 de diciembre del 2018.	ESTADO DEL TIEMPO:	Soleado	HOJA N°: 15			
RESPONSABLE:	Johanna Margoth Escobar Tanguino						
ÍNDICE DE CONDICIÓN DEL PAVIMENTO PCI							
ABSCISA INICIAL:	4+035	UNIDAD DE MUESTREO:	66	UM			
ABSCISA FINAL:	4+065	ÁREA DE MUESTREO:	240	m ²			
TIPO DE DAÑOS:			ESQUEMA:

9. Desnivel / carril / berma (m)		19. Desprendimiento de agregados (m2)					
10. Fisuras longitudinales y transv. (m)							
FALLA	SEVERIDAD	CANTIDAD		TOTAL	DENSIDAD %	VALOR DEDUCIDO	
10	B	13,14		13,14	5,48%	9	
2	B	0,29		0,29	0,12%	5	
1	B	0,37		0,37	0,15%	0,1	
1	M	0,09	0,25	0,34	0,14%	3	
Número de deducidos > 2 (q):				3			
Valor deducido más alto (HDVi):				9	Valor total de Deducción (VDT)		
Número admisible de deducidos (mi):				9,36	17,1		
CÁLCULO DEL PCI							
N°	VALORES DEDUCIDOS				TOTAL	mi	VDC
1	9	5	3		17	3	9
2	9	5	2		16	2	11
3	9	2	2		13	1	11
						Max. CDV	11
PCI = 100 - Máx. CDV							
PCI: 89 EXCELENTE

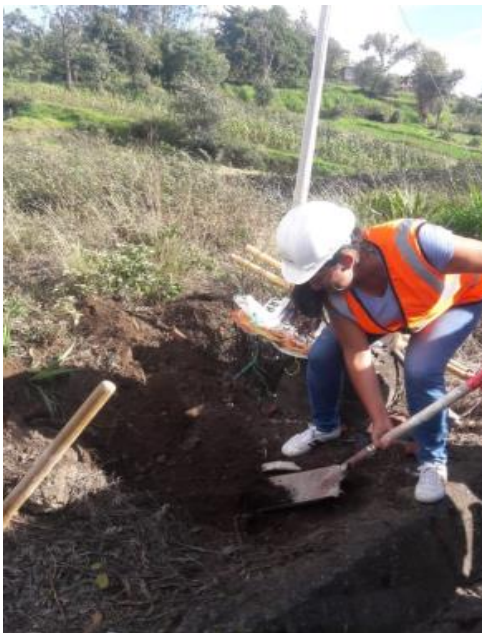
1. Elaboración de calicatas

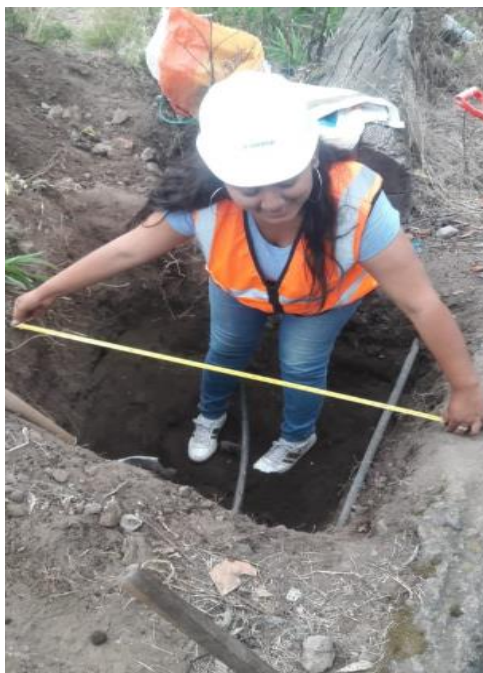
3. Medición de la calicata

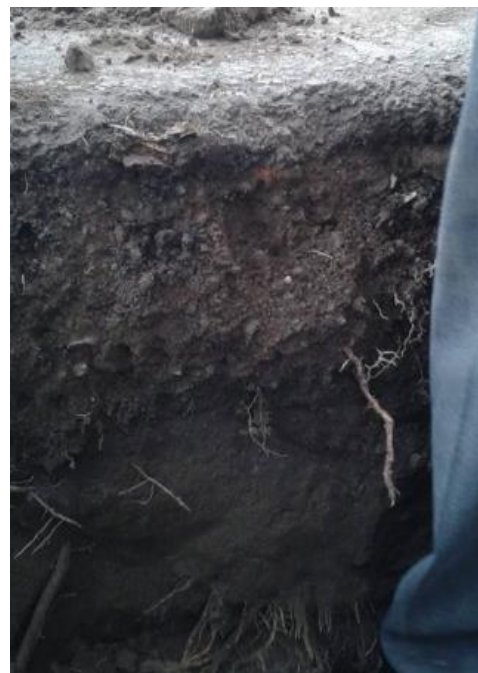
4. Estructura del pavimento

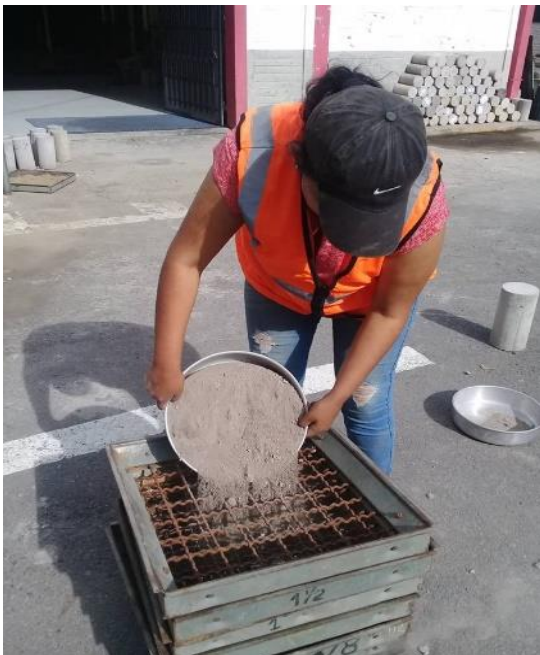
3. Tamizado de las muestras

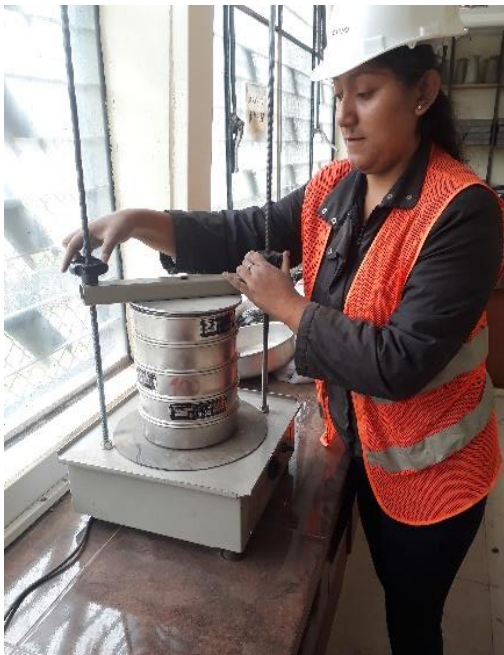
4. Tamizado de las muestras finas

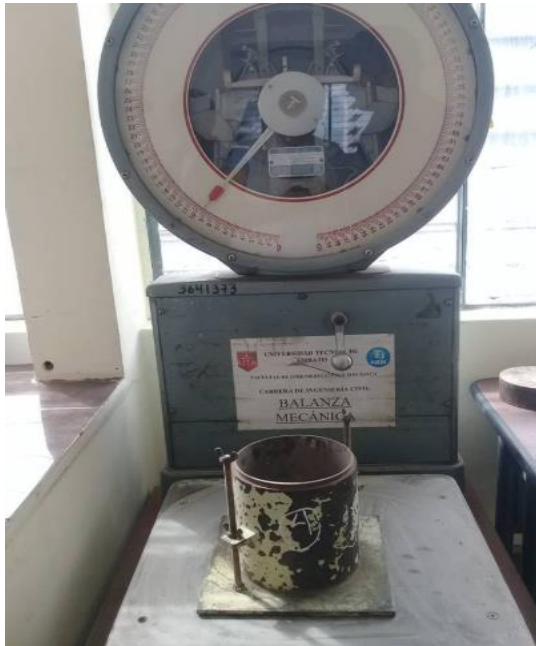
1. Peso del molde sin collarín

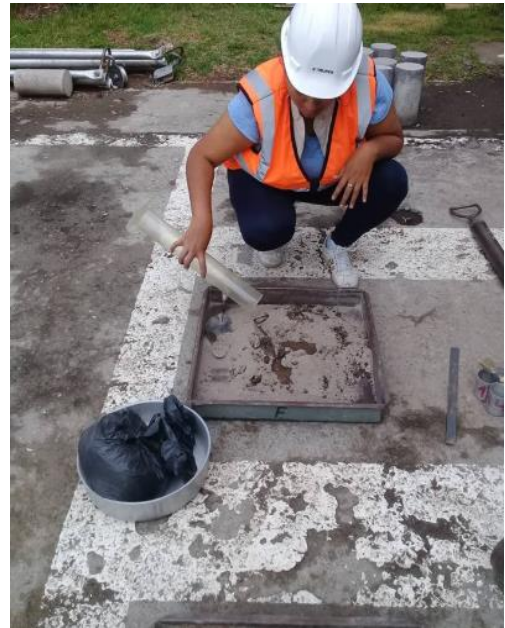
2. Ensayo de Compactación

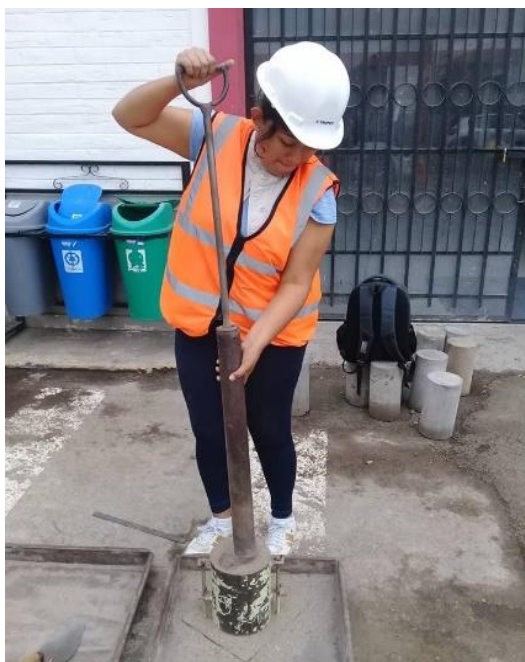
3. Ensayo de compactación

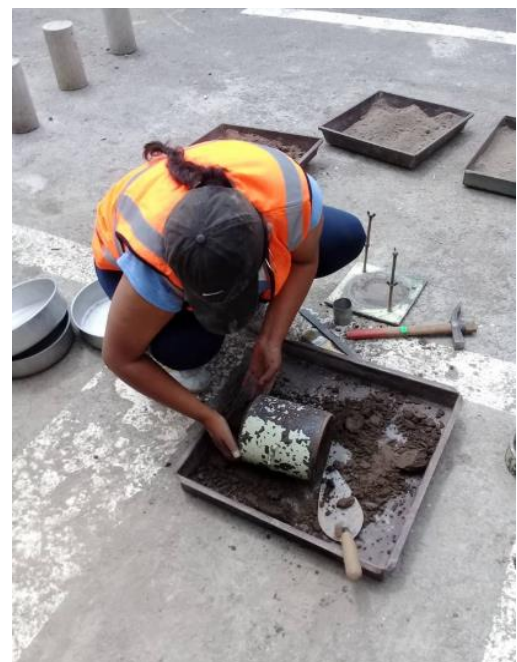
4. Ensayo de Compactación

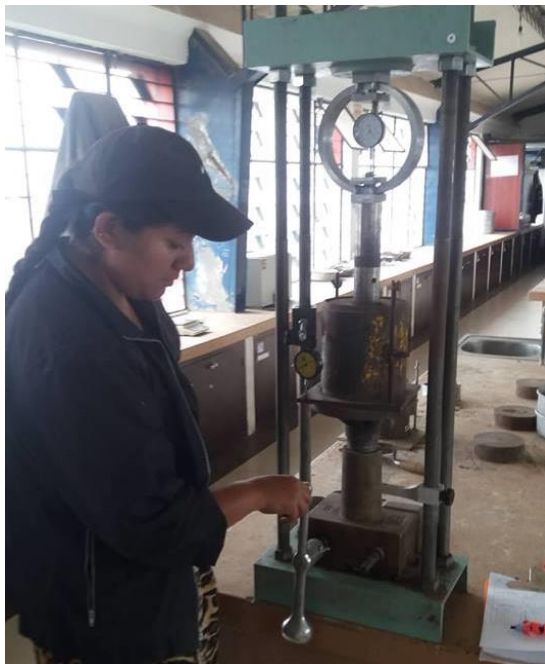
1. Ensayo Carga Penetración CBR

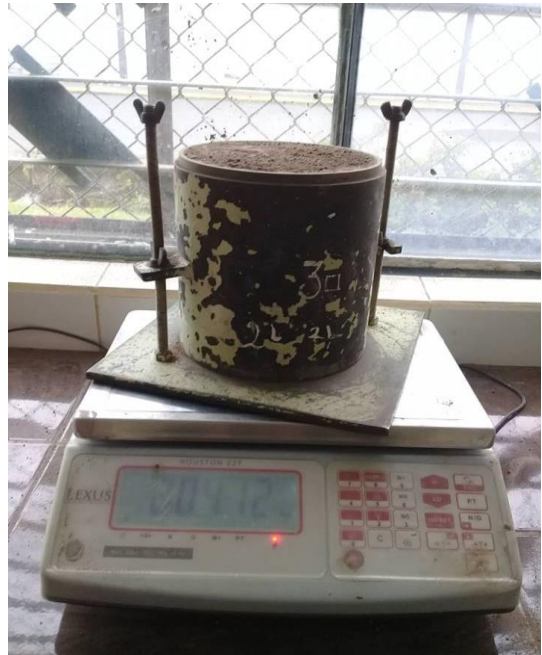
2. Peso del molde + muestra de suelo

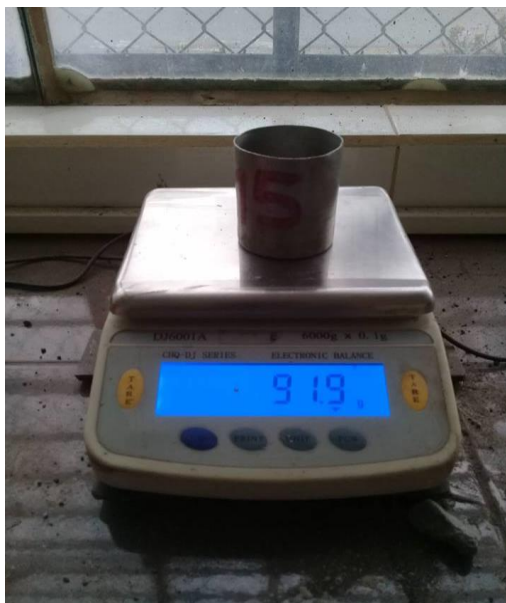
3. Ensayo Contenido de Humedad

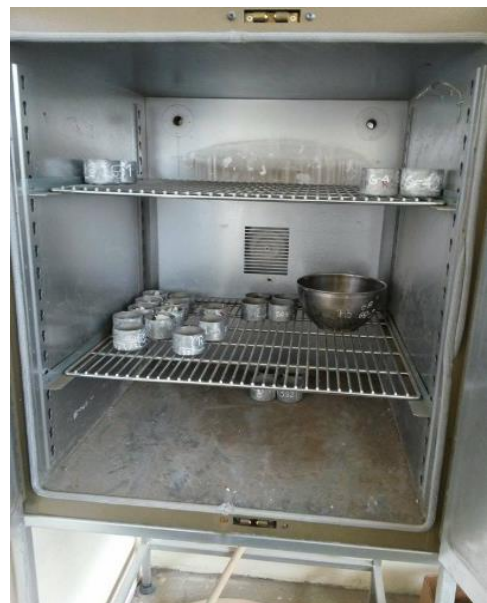
4. Muestras al horno por 24 horas

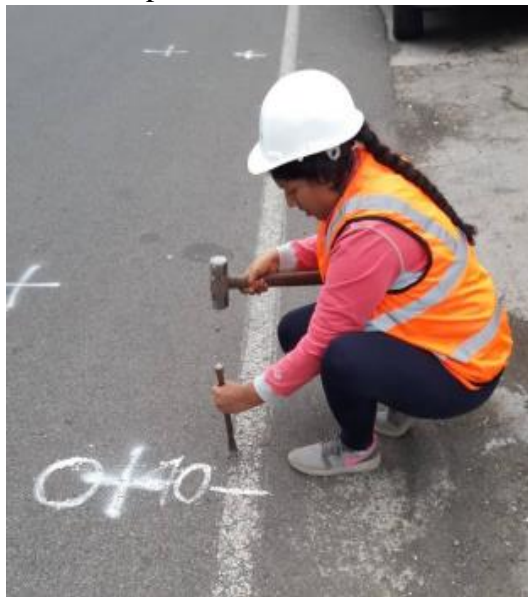
1. Perforación para medir la temperatura

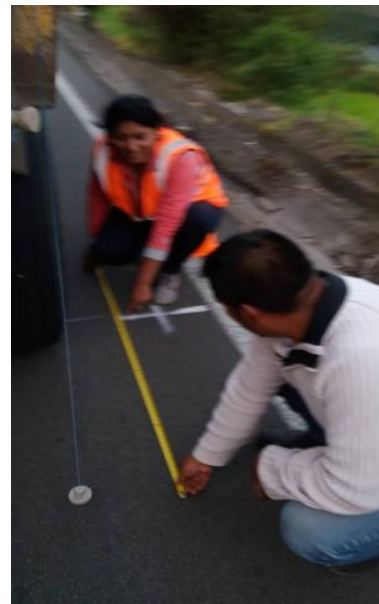
2. Medición de D0 hasta D800

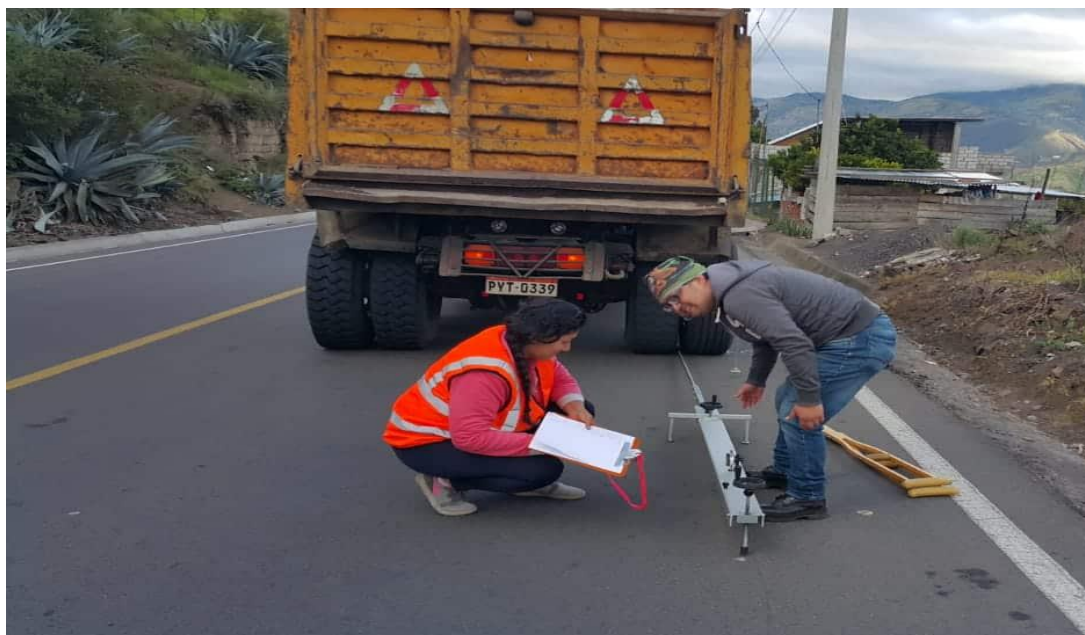
3. Ensayo con la viga Benkelman

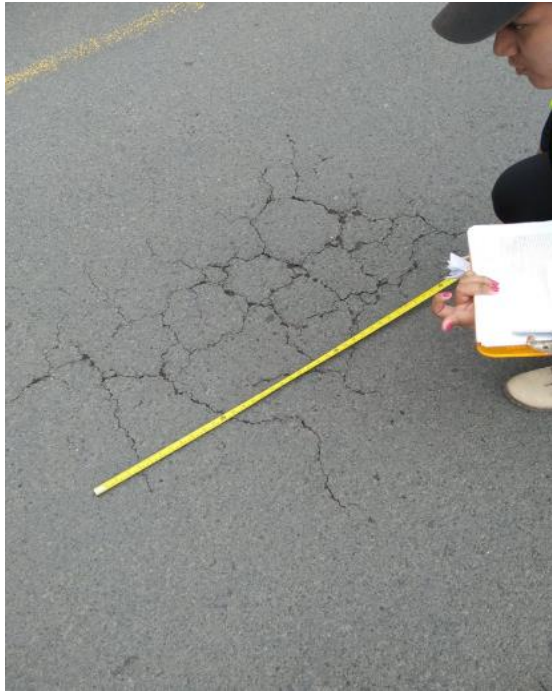
1. Piel de cocodrilo

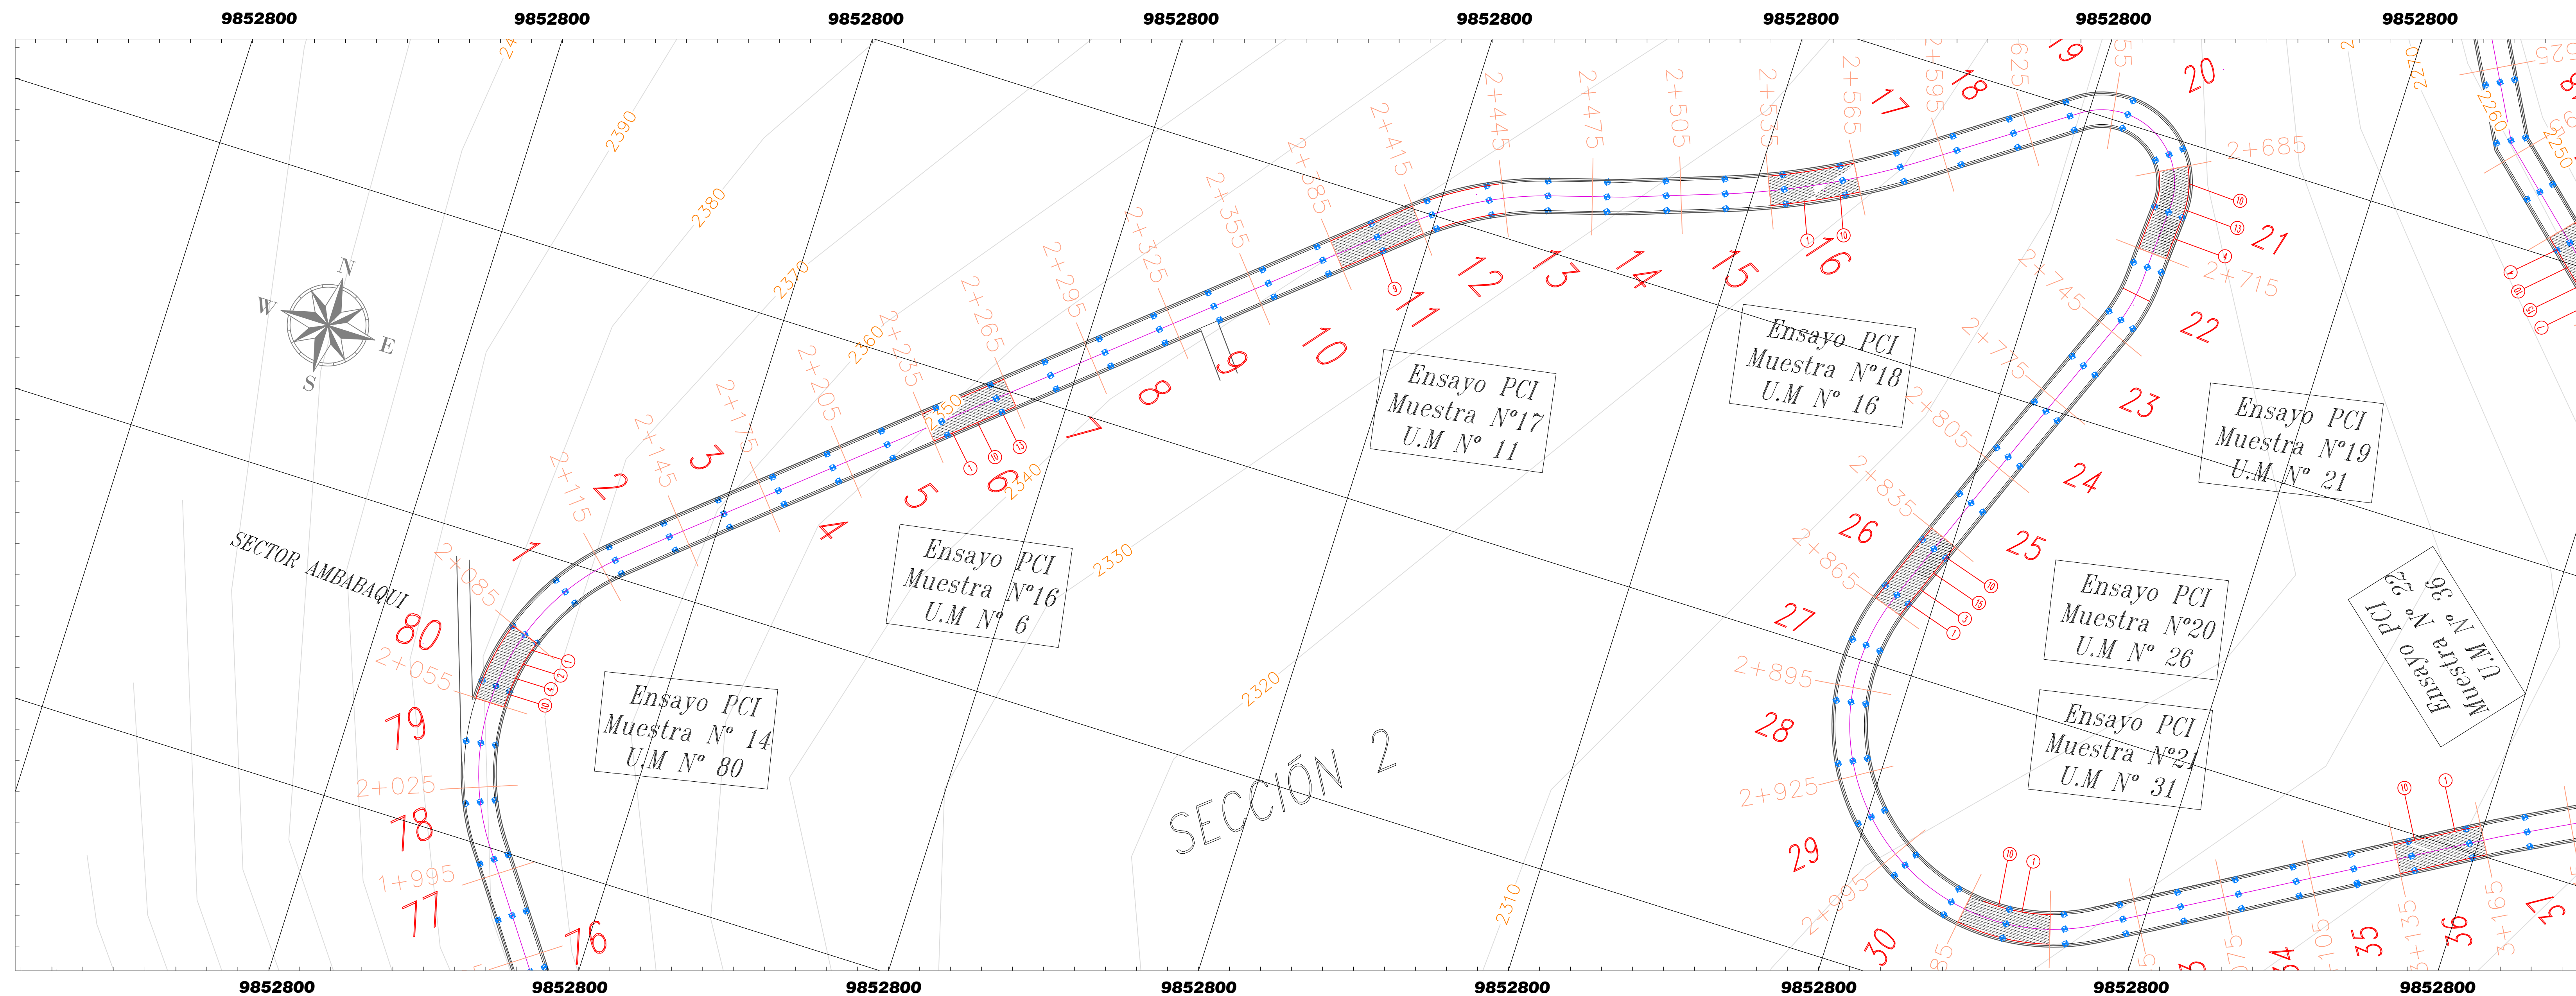
P.INICIAL KM 2+000 P.FINAL KM 3+000

LEVANTAMIENTO GEORREFERENCIADO SECCIÓN 2 DE LA VÍA PELILEO - PATATE

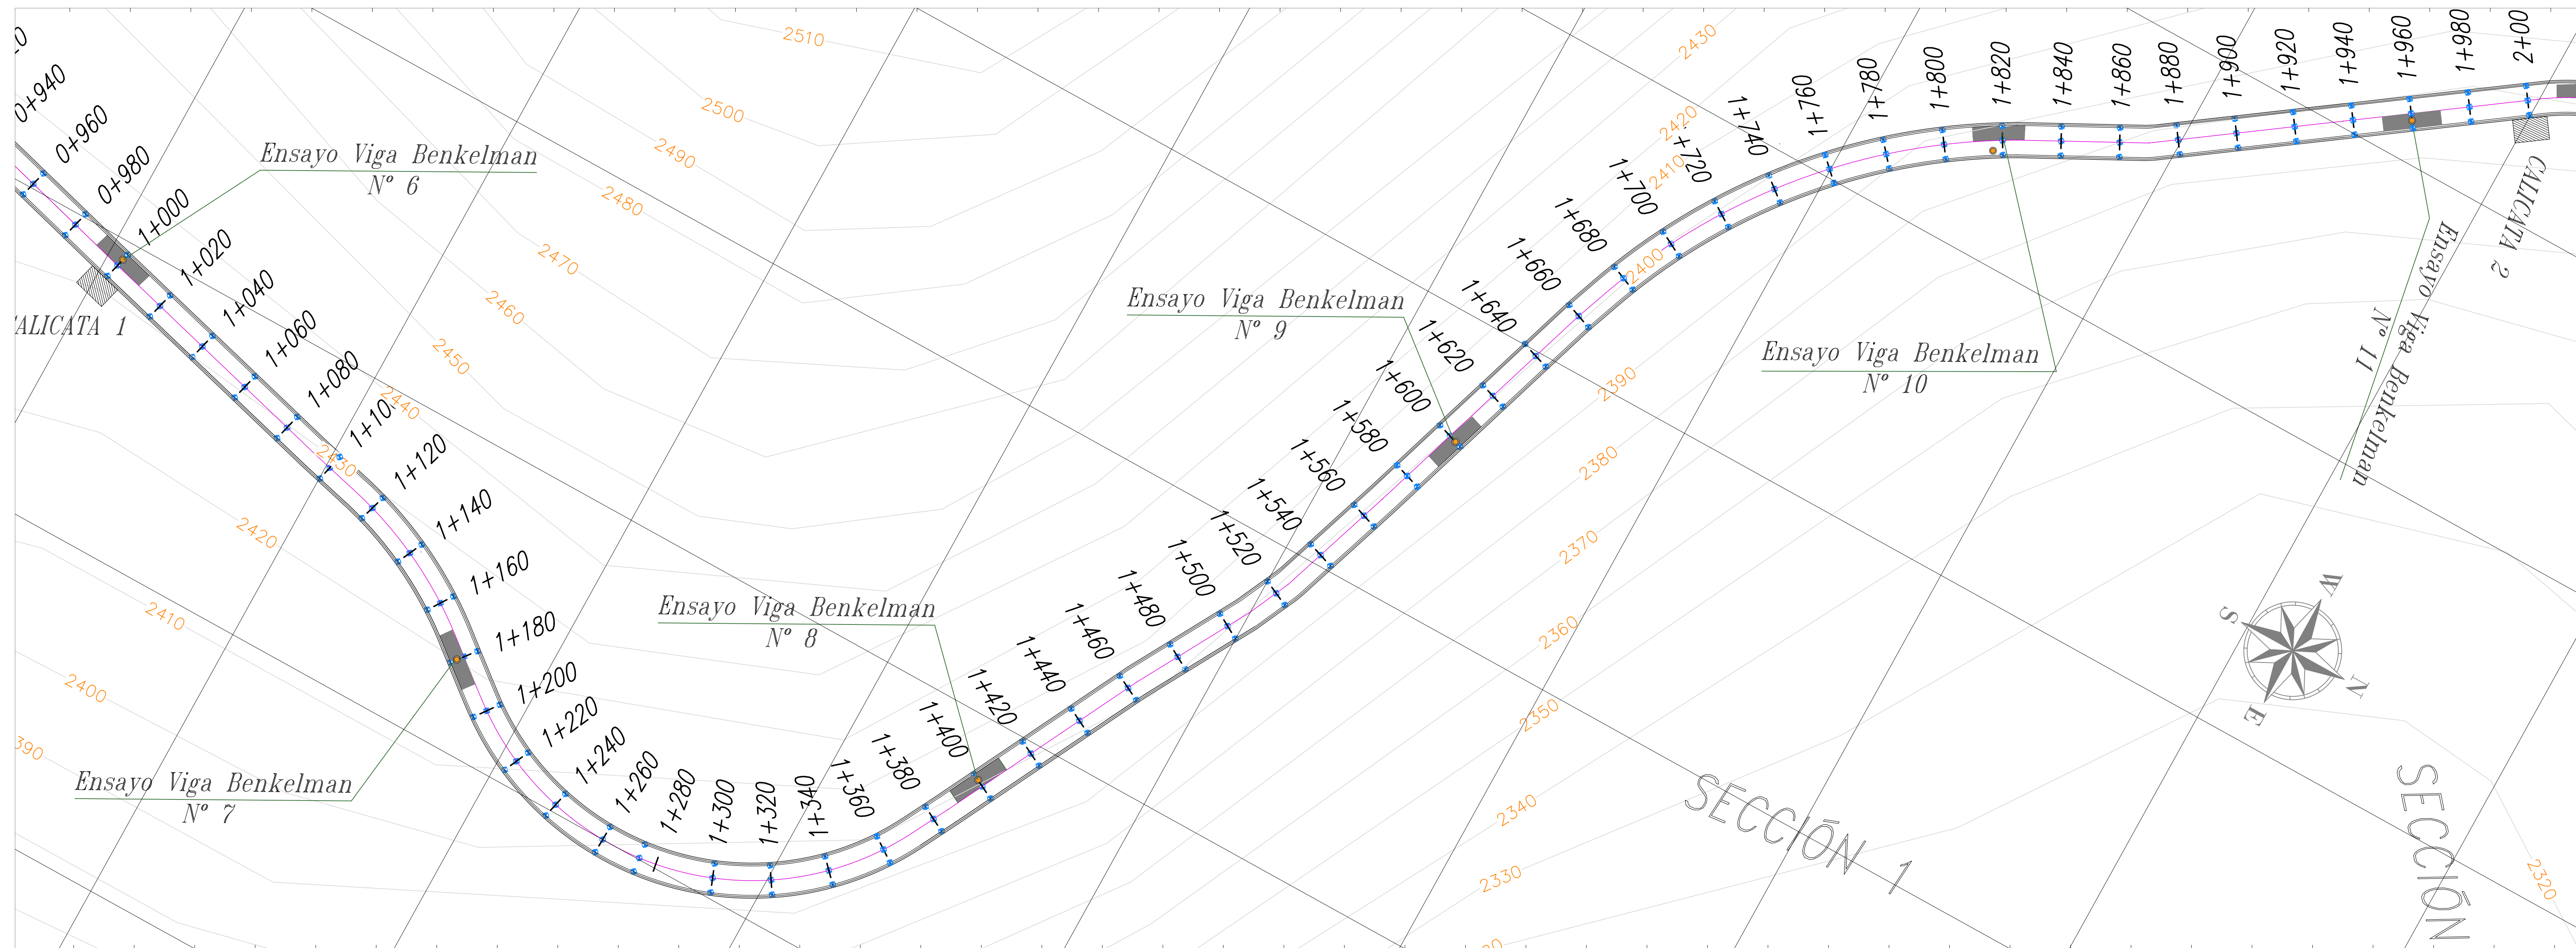
P.INICIAL KM 1+000 P.FINAL KM 2+000

LEVANTAMIENTO GEORREFERENCIADO SECCIÓN 1 DE LA VÍA PELILEO - PATATE

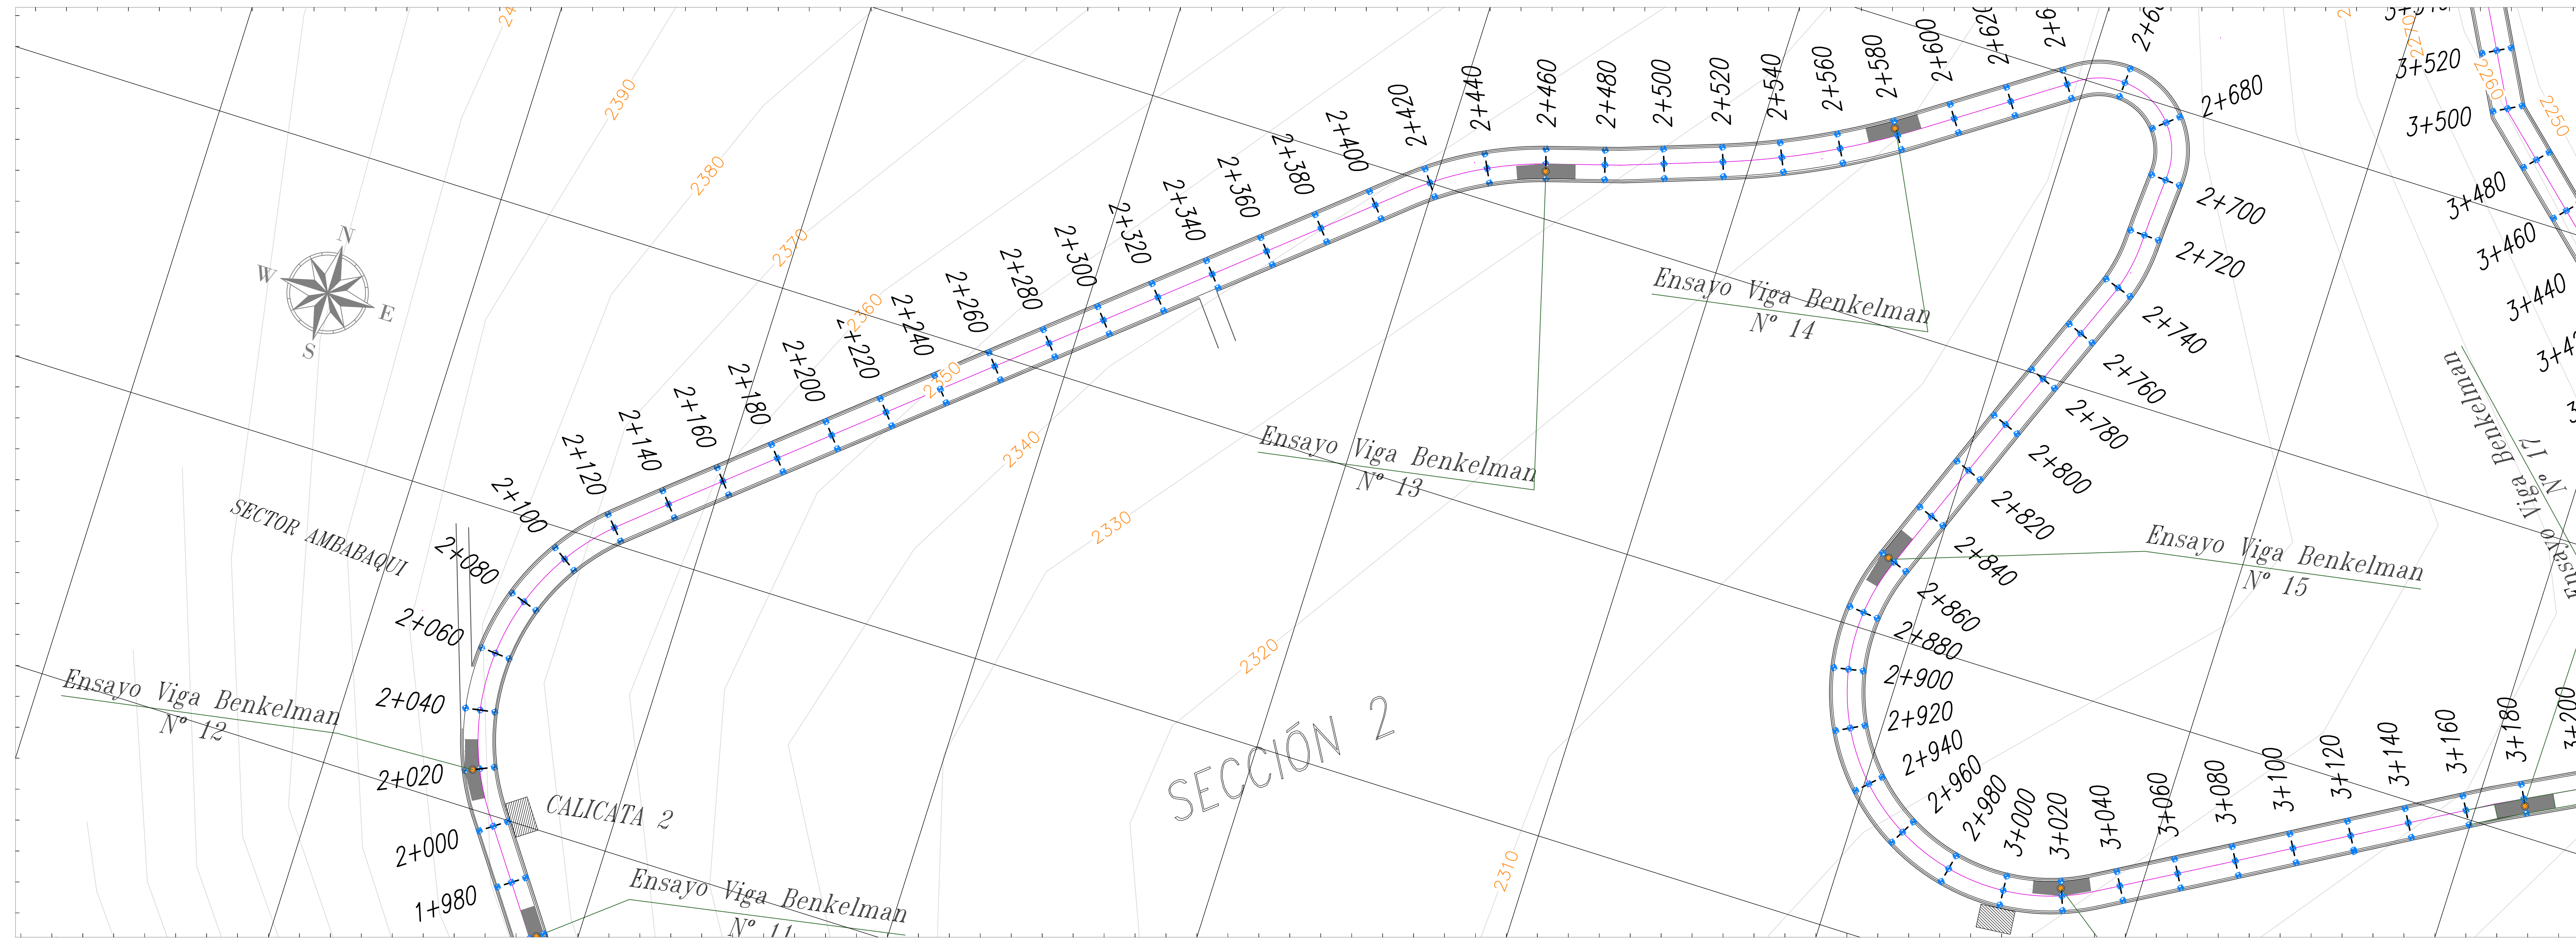
P.INICIAL KM 2+000 P.FINAL KM 3+000

LEVANTAMIENTO GEORREFERENCIADO SECCIÓN 2 DE LA VÍA PELILEO - PATATE
